## Tutkintaselostus

B1/2011Y

# Rakennuksen evakuointiin johtanut sairaalapalo Turussa 2.9.2011

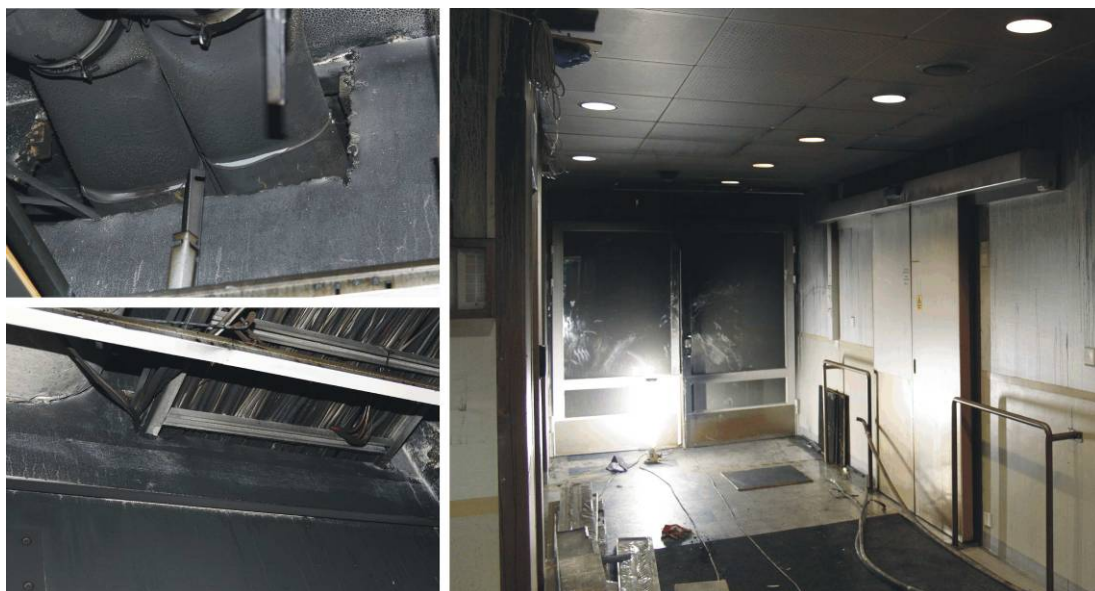
*Kuva 13. Oikealla kuva 2. kerroksen aulasta kohti palaneen ensiapupoliklinikan ovia. Vasemmalla ovien kohdalla alaslasketun katon yläpuolella olleita läpivientejä. Savu levisi nopeasti läpivientiaukoista.*

*Picture 13. On the right, a picture of the lobby on the second floor, taken in the direction of the doors of the burned emergency room. Inlets above the suspended ceiling, located on the left by the doors. The fire spread quickly through the inlet holes.*

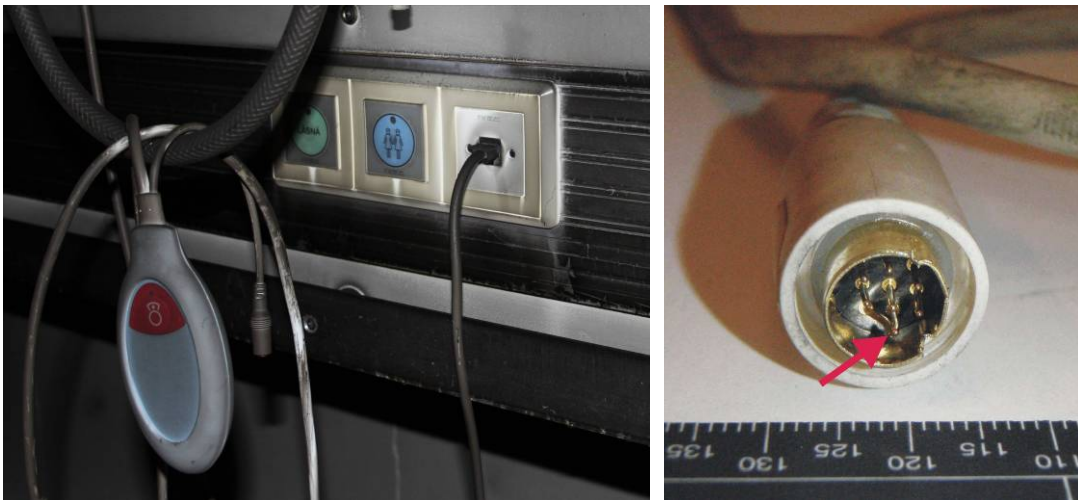
Tutkinnassa käytävän, jossa palo syttyi, varrella olleen potilashuoneen kahdelta potilaspaikalta olevasta hoitajakutsujärjestelmän liitosjohdon liittimestä löytyi toisiaan koskettavat johdinpinnat. Kyseessä on hälytysohjaimen johdon ja seinässä olevan pistokkeen väliin tuleva liitosjohto. Hälytysohjaimen johdon naaras-liittimeen kiinnitettävän liitosjohdon uros-liittimen pinnit voivat vääntyä niin, että ne koskettavat toisiaan.

*Kuva 15. Hoitajakutsujärjestelmän potilaspaikalle tuleva hälytysohjain, joka kytketään liitäntäjohdon avulla seinäkiskossa olevaan liittimeen. Oikealla on yhden potilaspaikan ohjaimen liitäntäjohdon liitin. Liittimessä yhteen painuneet johdinpinnat on merkitty punaisella nuolella. (Oikean puoleinen kuva: poliisi)*

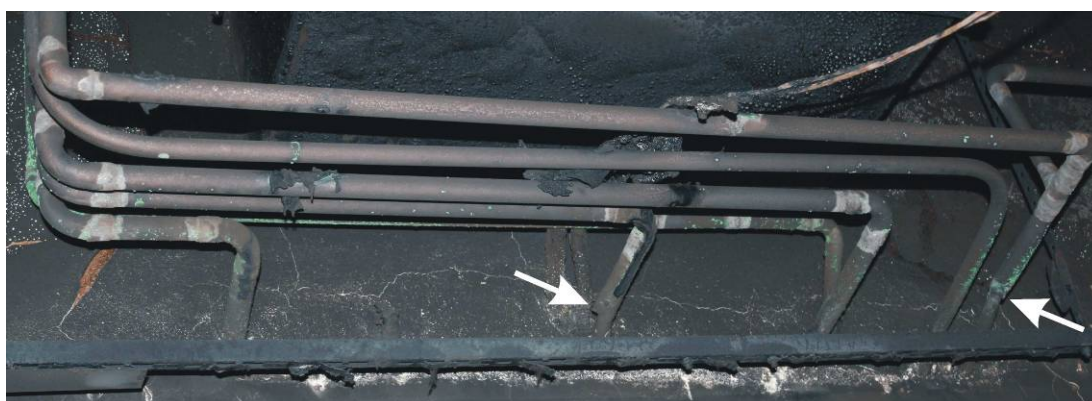
Osa putkiliitoksista oli tehty laittamalla halkaisijaltaan huomattavasti pienempi putki isomman sisään ja välystä oli pienennetty ennen juottamista puristamalla isomman putken reuna kasaan liitoksen kohdalta. Lopuksi liitos oli juotettu tiiviiksi. Tällaisia liitoskohtia oli muun muassa seinän sisään menevissä putkissa, joiden kohdalla putkikoko vaihtui. Tällaisten liitoskohtien tasalaatuisuudessa voi olla tekotavasta johtuvia eroja.

*Kuva 16. Esimerkiksi kolmannessa kerroksessa osassa liitoksissa oli huomattavan erikokoisia putkia liitetty yhteen puristamalla suuremman putken reunaa kasaan (valkoiset nuolet).*

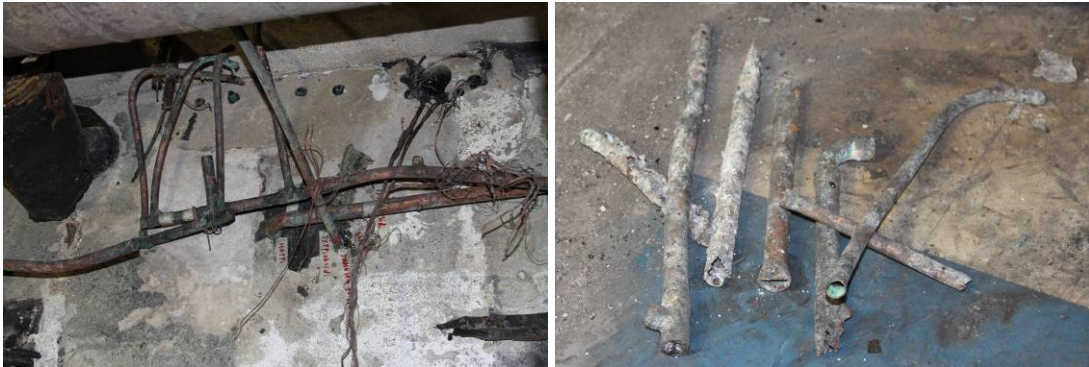
Toisessa kerroksessa todennäköisen syttymiskohdan läheisyydestä kaasuputkisto ja myös muut alas lasketun katon yllä olleet rakenteet olivat palaneet kokonaan pois tai vaurioituneet pahoin. Kaasuputkiverkoston rekonstruktiossa kohtaa ei pystytty rakentamaan uudelleen siten, että putkistoissa olleiden vaurioiden syntymisajankohta olisi voitu varmuudella todeta. Vaurioiden takia putkien teknisessä tutkinnassa ei pystytty toteamaan oliko happivuotoa jo ennen palon syttymistä. Kaasuputkistoissa on syttymisalueen kohdalla ollut useita liitoksia, joista osa oli seinän sisään valetuissa putkissa.

*Picture 17. In the reconstruction, the investigation team tried to rebuild pipes using the pipe parts found on the floor. Some of the pipes had been badly damaged in the fire and it was impossible to inspect all parts of the joints. The area depicted in the left hand side picture has several pipe joints that entered the wall, both at the height at which the pipes were running and close to the ceiling.*

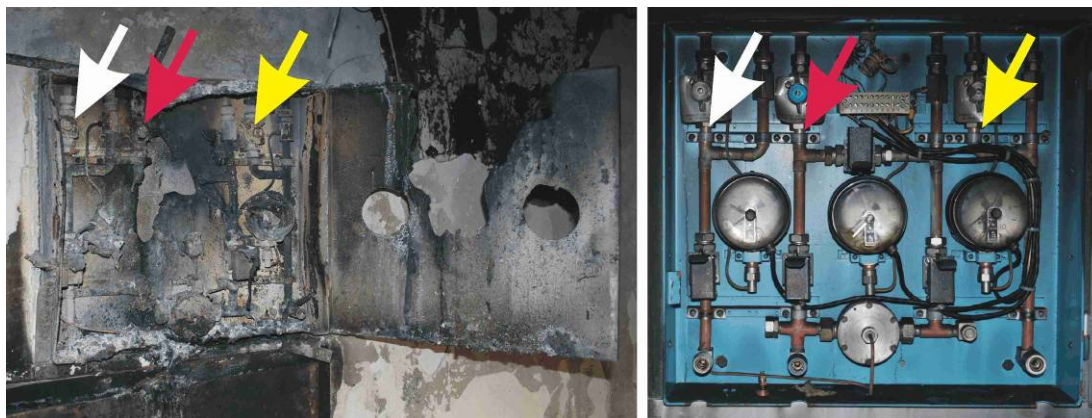
Tutkinnassa syttymisosaston painevahtikaapissa olleet paineilma- ja happiputkistot todettiin ehjiksi. Ainoastaan typpioksiduulin (ilokaasun) tyhjänä ollut putkisto oli vaurioitunut. Lisäksi painevahdin alapuolella kaapissa olleet hapen, paineilman ja ilokaasun varapullot olivat nokeentuneina paikoillaan.

*Picture 18. The picture on the left hand side shows the pressure switch cabinet, which was below the ignition point and spark shower on the wall. The oxygen pipes are marked with white, the empty nitrous oxide (laughing gas) pipe with red and pressurised air pipes with yellow arrows. In the investigation following the fire, the oxygen and pressurised air pipes in the cabinet were found to be intact; the empty nitrous oxide pipe had been destroyed. The door and back wall of the metal cabinet had melted in the centre. The picture on the right-hand side shows a similar cabinet on the third floor that has remained intact.*

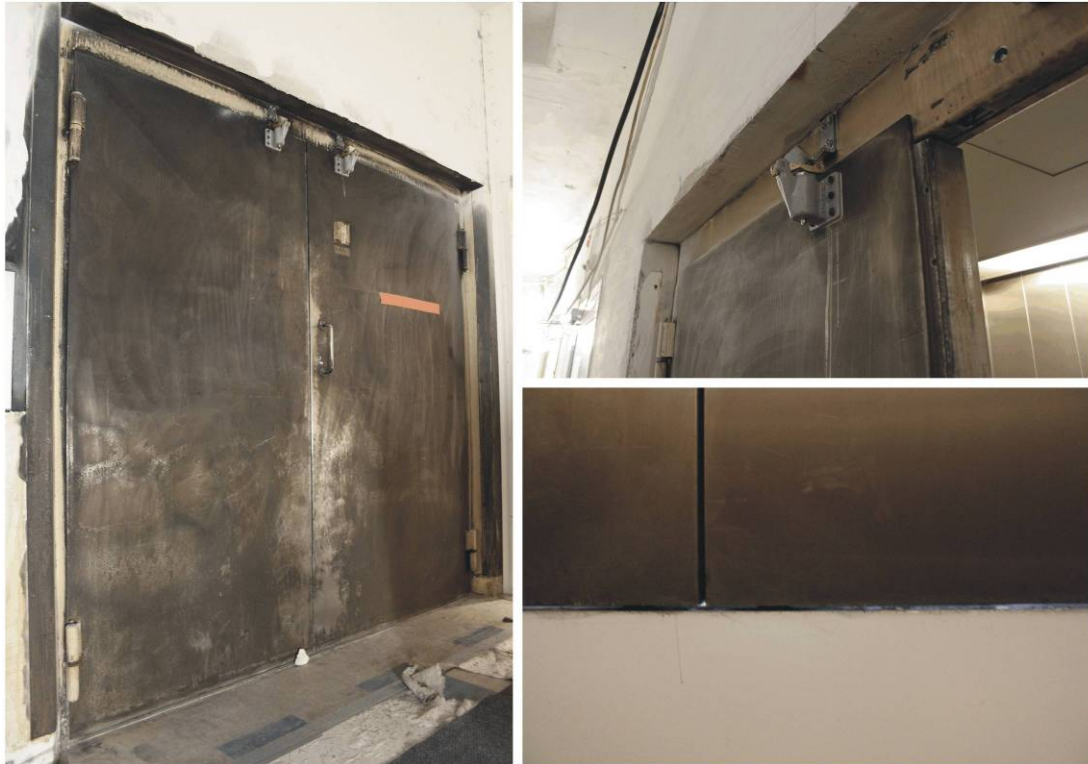
Hissin ovet kerroksissa ovat saranoidut pariovet, eikä hissien korissa ole ovia. Pariovien yläreunassa ja välissä on oven karmia ja toista ovea vasten päällekkäin tulevat reunukset, jolloin rakenne estää osittain savun pääsyä käytävältä hissikuiluun. Ovien alareunassa on muutaman millimetrin suuruinen rako, josta savu pääsee leviämään sekä hissikuiluun että kuilusta toisiin kerroksiin.

**Kuva 19.** Paloalueella ollut hissi. Vasemmalla paloalueelle jääneen hissien ovet 2. kerroksessa. Kuva on otettu palon jälkeisen korjaustyön ollessa käynnissä. Oikealla alhaalla ovien alareunan välinen rako hissikuilusta päin kuvattuna.

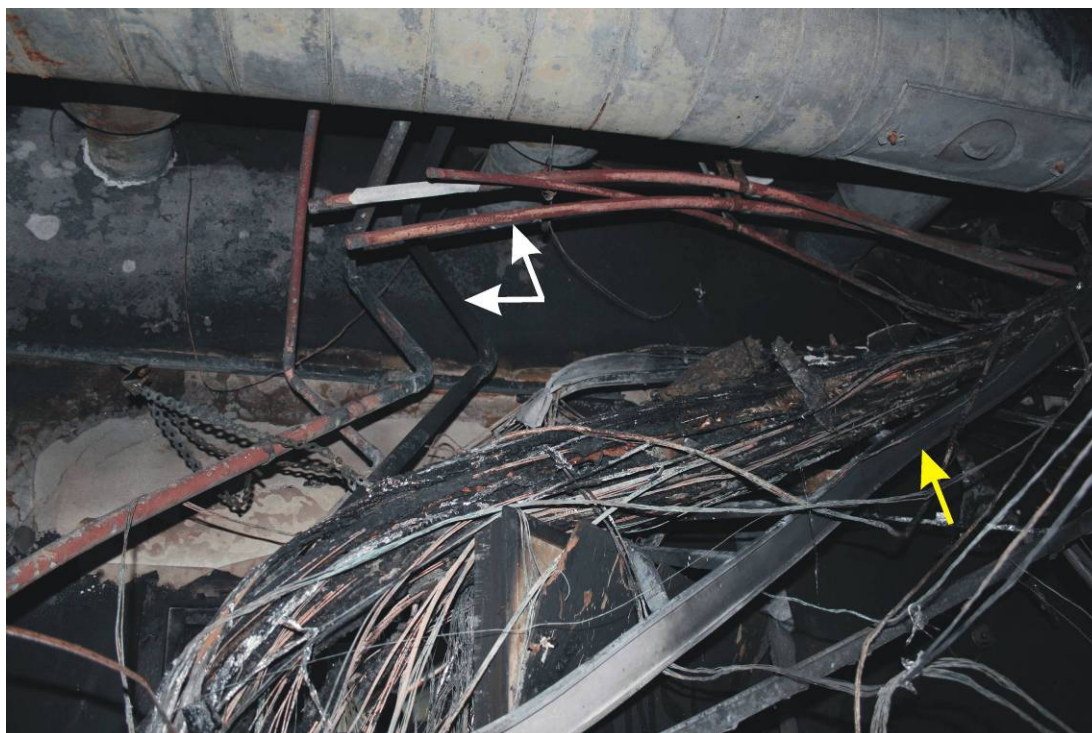
Kaasuputket olivat sähkökaapeleiden ja kaapelikourun läheisyydessä yläpuolella. Palon syttyä kaapelikourun päällä olleiden johtojen eristeet ja muut mahdolliset elektroniikka-komponentit ovat toimineet palavana aineena ja lämmittäneet lähellä yläpuolella kulkevia kaasuputkia. Putkien liitoskohdissa juotoksena käytetty materiaali oli todennäköisesti fosforikuparijuotetta, jonka sulamislämpötila on noin 650 °C. Materiaali todennäköisesti sulii palon vaikutuksesta, jolloin liitoskohdista pääsi vuotamaan alakaton yläpuolelle lisää happea ja paineilmaa.

*Kuva 21. Kupariset kaasuputket (valkoiset nuolet) olivat kaapelikourun yläpuolella. Kuvassa alumiininen kaapelikouru (keltainen nuoli) on osittain pudonnut tulipalon aiheuttaman kuumuuden takia.*

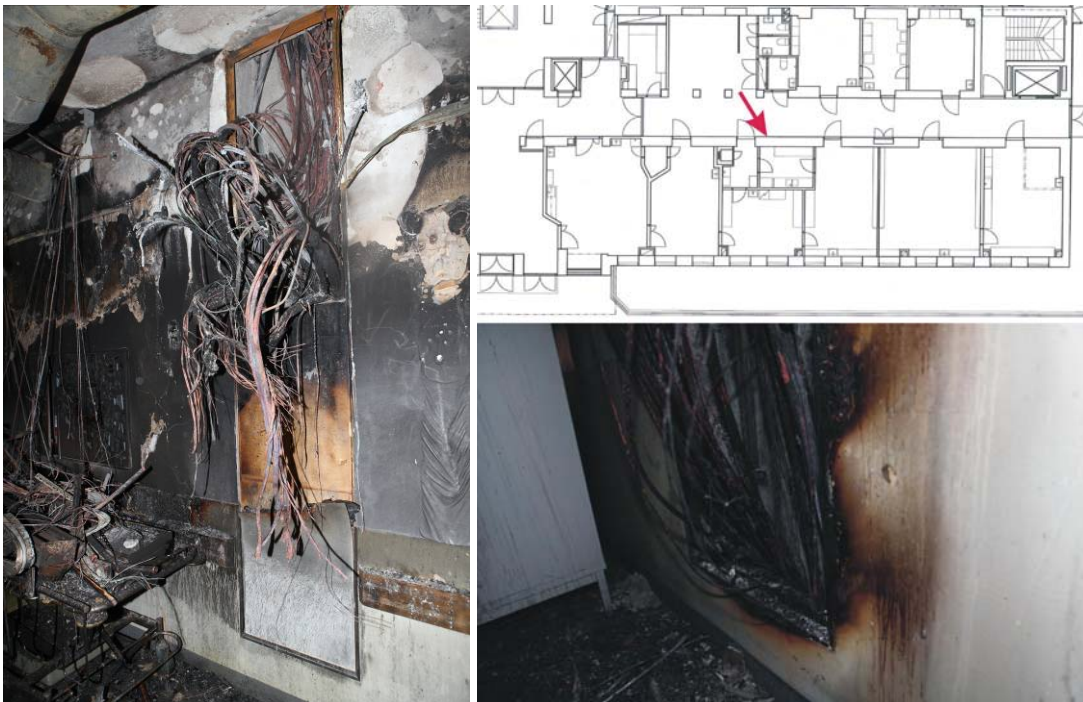
**Kuva22.** Vasen kuva toisesta kerroksesta ja oikea alakuva kolmannesta. Palo levisi kerroksesta toiseen kaapeliroiloa pitkin. Kaapeliroilon paikka on merkitty punaisella nuolella 2. kerroksen pohjapiirrokseseen. (Valokuvat poliisi)

Asianmukainen palokatko toisesta kerroksesta kolmanteen kerrokseen johtaneessa kaapeliroilossa olisi estänyt palon ja savun leviämisen kolmanteen kerrokseen, jolloin aiheutuneet vahingot olisivat olleet pienemmät. Sama roilo johti savua myös alaspäin ensimmäiseen kerrokseen. Pystysuunnassa palo-osastojen raja menee kerrosten välissä, joten kaapeliroilossa olisi pitänyt olla toimivat palokatkot.
