Tutkintaselostus

A 1/1996 R

Junaonnettomuus Jokelassa 21.4.1996

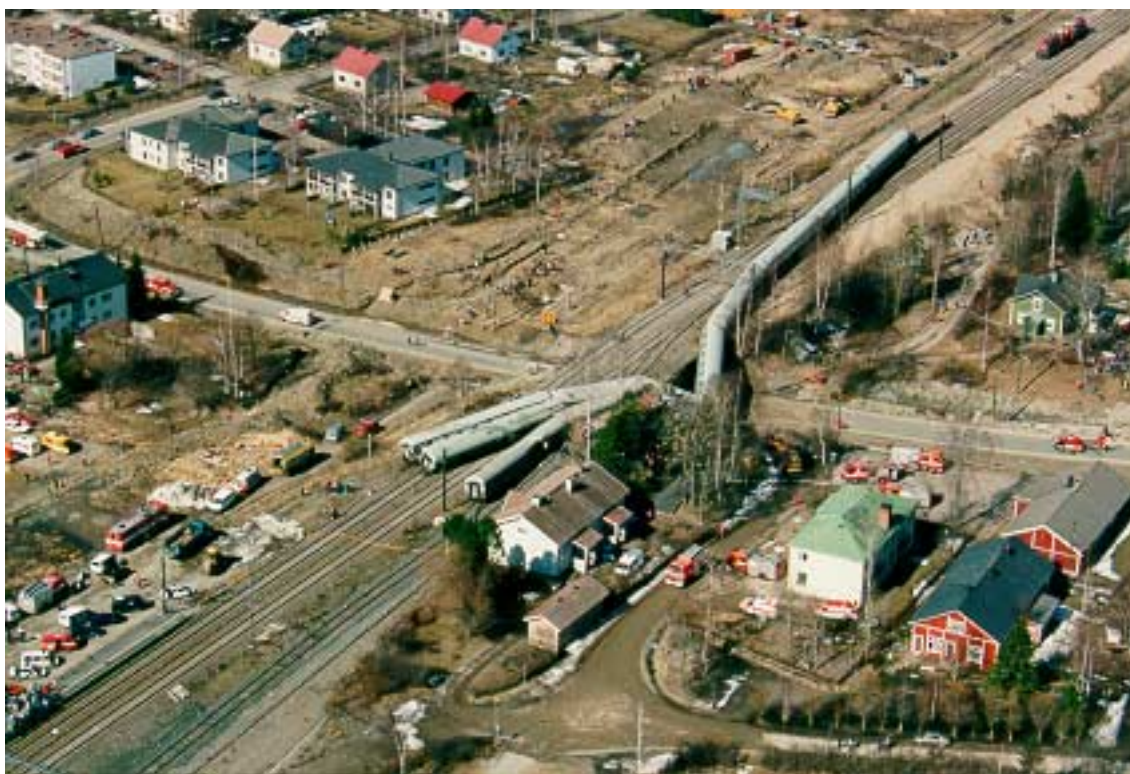
Kuva 1. Junaonnettomuus Jokelassa 21.4.1996. Onnettomuudessa oli veturin lisäksi 11 vaunua, joissa oli yhteensä 144 ihmistä. Veturissa kuoli kaksi henkilöä ja veturiin törmänneessä vaunussa kuoli kaksi matkustajaa. Eriasteisia vammoja sai 75 ihmistä. Useimpien vammat olivat lieviä. Ilmakuva onnettomuuspaikasta on otettu junan kulkusuuntaa vasten. Etualalla viuhkamaisesti olevat vaunut ovat ohittaneet tulosuuntaansa kääntyneen ja kaatuneen veturin.

Fatal train accident near-by Helsinki (Finland), on 21 April 1996. In addition to the locomotive, the train referred to had eleven coaches, with a total of 144 persons aboard. Two men died in the driver's cabin, and two passengers in the coach having crashed against the locomotive. Altogether 75 passengers suffered various kinds and degrees of injuries (most of the injuries were slight).

The aerial photograph of the accident place has been taken as facing the running direction of the train. The coaches forming a fan in the foreground have passed the locomotive which had turned around and over towards its arrival direction.
