1. TAPAHTUMAT

1.1 Onnettomuusjuna

Jokelassa 21.4.1996 vaihteessa kiskoilla suistuneessa junassa oli veturina SR1 sähköveturi no: 3048 ja 11 vaunua: kaksi päivävaunua, ravintolavaunu, konduktöörivaunu, viisi makuuvaunua ja viimeisenä yleisavovaunu autonkuljetusvaununa.

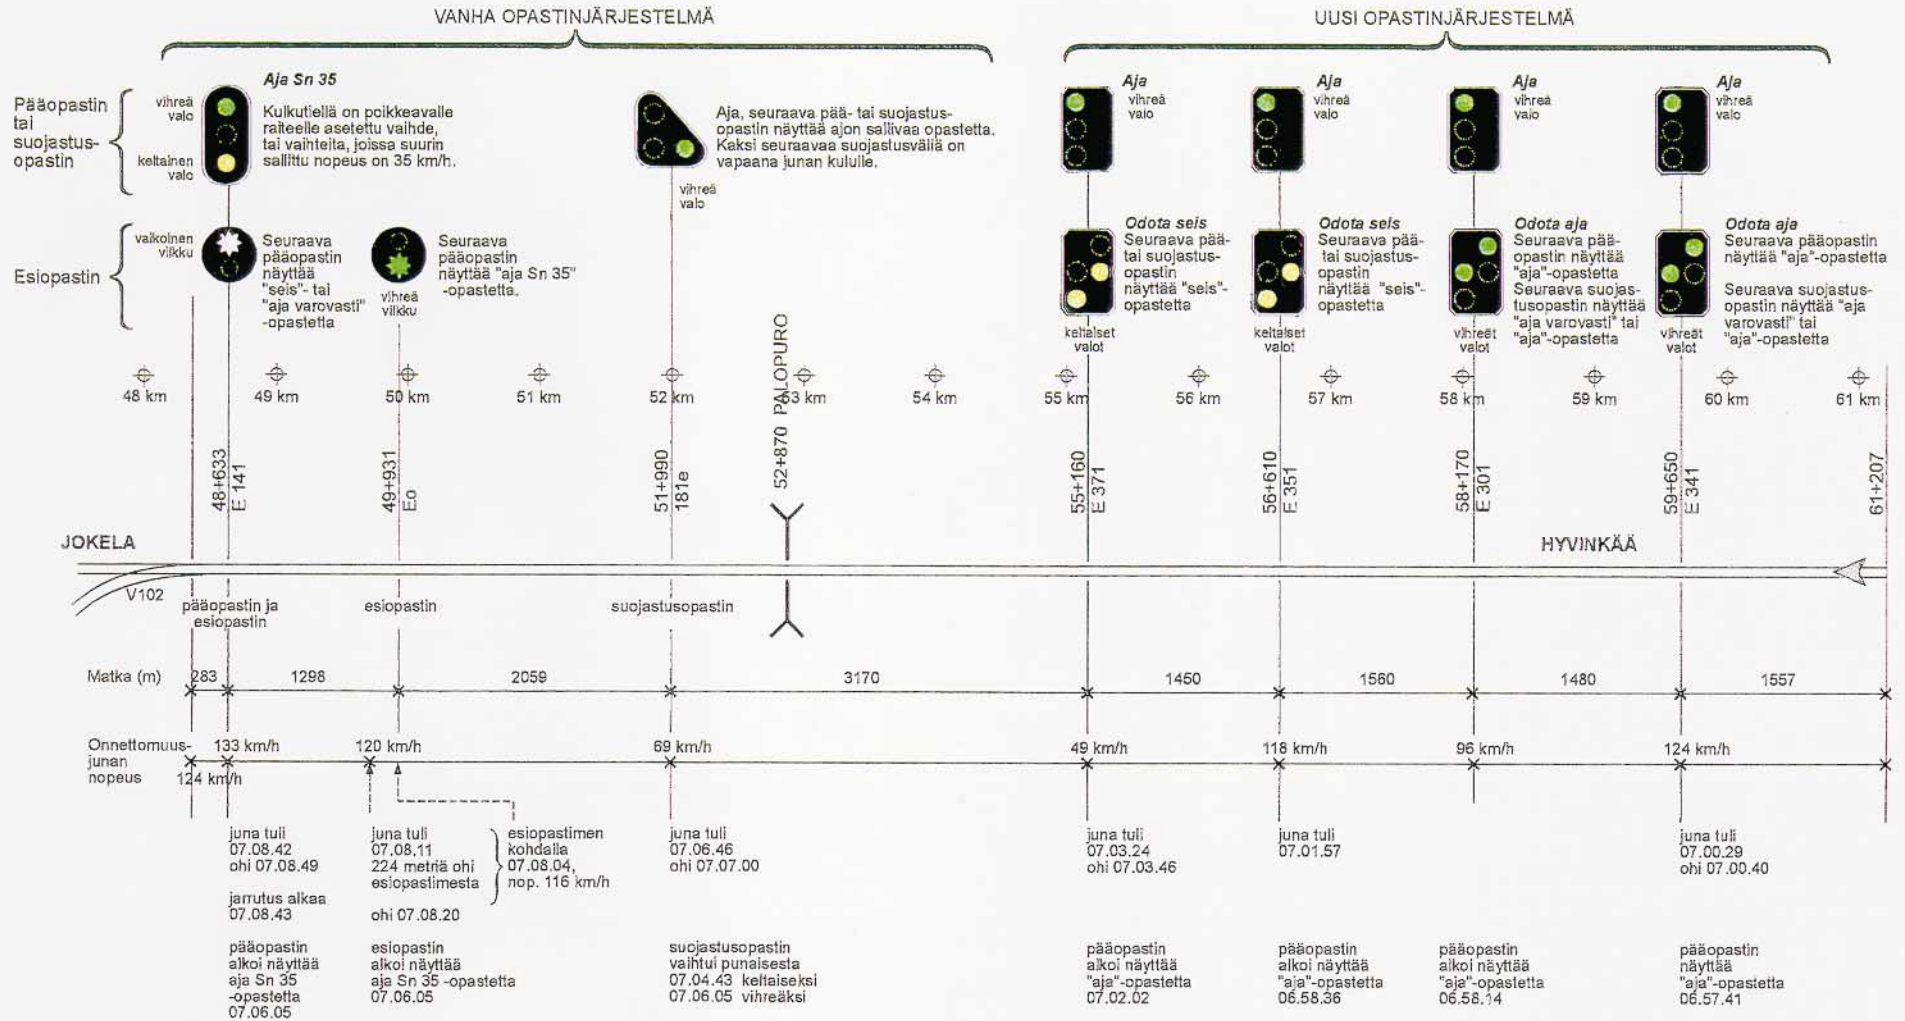
Noin seitsemän kilometriä ennen onnettomuusvaihdetta juna oli sivuuttanut pääopastimen nopeudella 49 km/h. Pääopastin näytti vihreää "aja"-valoa. Samassa pääopastimessa oli esiopastin, joka näytti kahta keltaista valoa. Tämä tarkoitti sitä, että seuraava suojastusopastin näyttäisi "seis"-opastetta. Juna oli jatkanut hidasta ajoaan aina 70 metrin päähen suojastusopastimesta, jolloin nopeus (silloin 64 km/h) alkoi nousta. Tästä on pääteltävissä, että kuljettaja näki suojastusopastimen opasteen. Juna sivuutti esiopastimen 1 600 metriä ennen suistumistaan nopeudella 116 km/h vauhdin koko ajan lisääntyessä. Esiopastin näytti vilkkuvaa vihreää valoa. Se tarkoitti, että pääopastin (1 300 metrin päässä) näyttäisi edessä olevan vaihteen, jossa suurin sallittu nopeus on 35 km/h. Esiopastimesta huolimatta junan nopeus nousi koko ajan. Pääopastimella junan nopeus oli jo 133 km/h. Hätäjarrutus oli aloitettu sekunti pääopastimen ohituksen jälkeen. Juna tuli vaihteeseen nopeudella 124 km/h.

Jos esipastimessa ollut valo olisi ollut vilkkuvan vihreän valon sijasta kiinteä vihreä, junan olisi tullut jatkaa samalla raiteella suoraan.

Kuva 2. Jokelan junaonnettomuus 21.4.1996. Opastimet ja niiden näyttö kuvassa oikealta tulleelle onnettomuusjunalle.

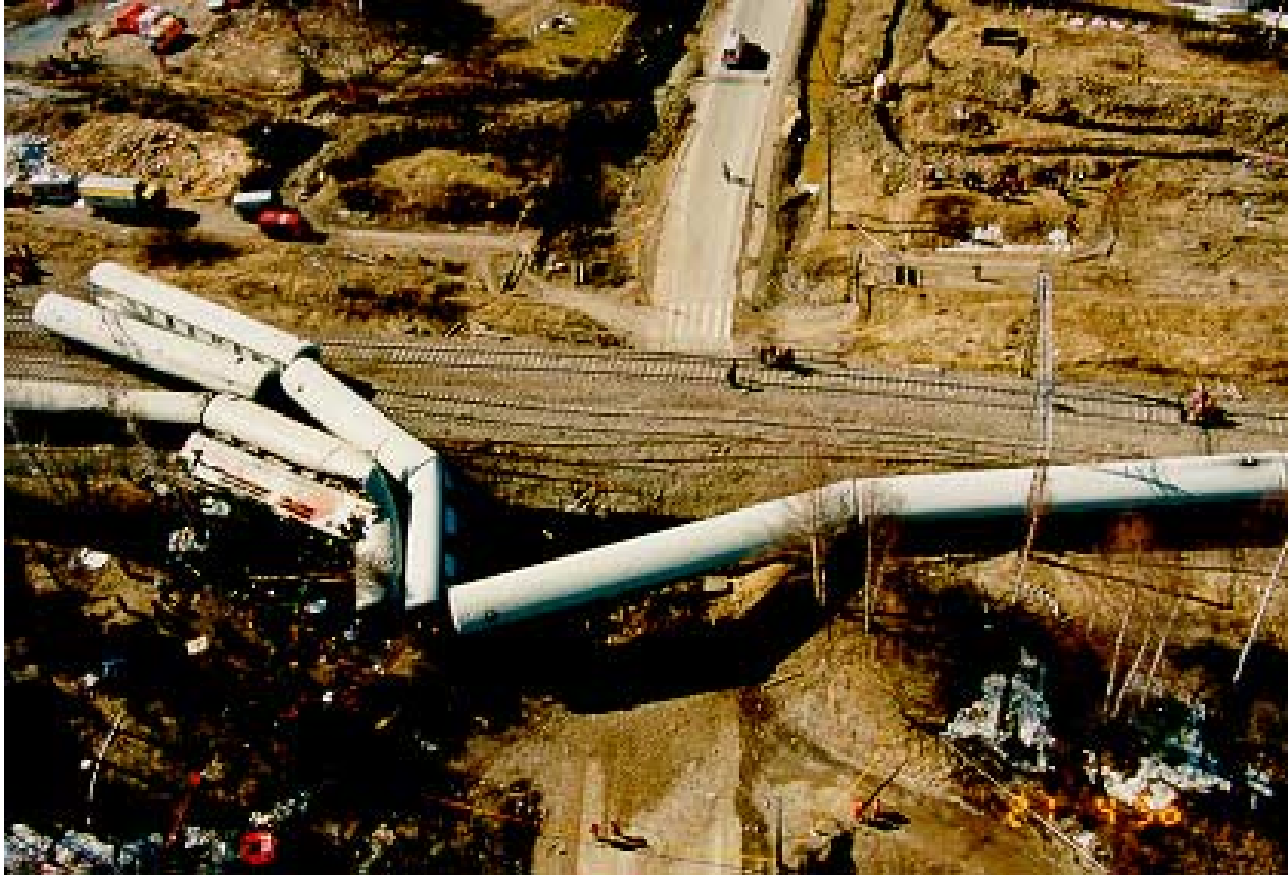
Onnettomuuspaikka sijaitsee Jokelan aseman pohjoispuolella Ridasjärventien alikulkusillan kohdalla (kuva 3). Veturi ylitti onnettomuudessa Ridasjärventien sillan ja kaatui ratapenkereelle. Muut vaunut jäivät rata-alueelle paitsi toisena ollut päivävaunu, joka puoliksi putosi ratapenkereeltä ja törmäsi poikittain paikallaan olleeseen veturiin. Kuudentena ollut makuuvaunu jäi osittain roikkumaan tyhjän päälle Ridasjärventien alikulkutien sillalle (kuvat 4, 5, 6 ja 7).

Kuva 4. Kuvan vasemmassa reunassa tulosuuntaansa kääntynyt ja kaatunut veturi. Vaunujärjestys on osoitettu numeroin. Rautatien alikulkusilta tukkeutui onnettomuudessa siten, että osa pelastusajoneuvoista joutui tekemään 12 km:n kierroksen.

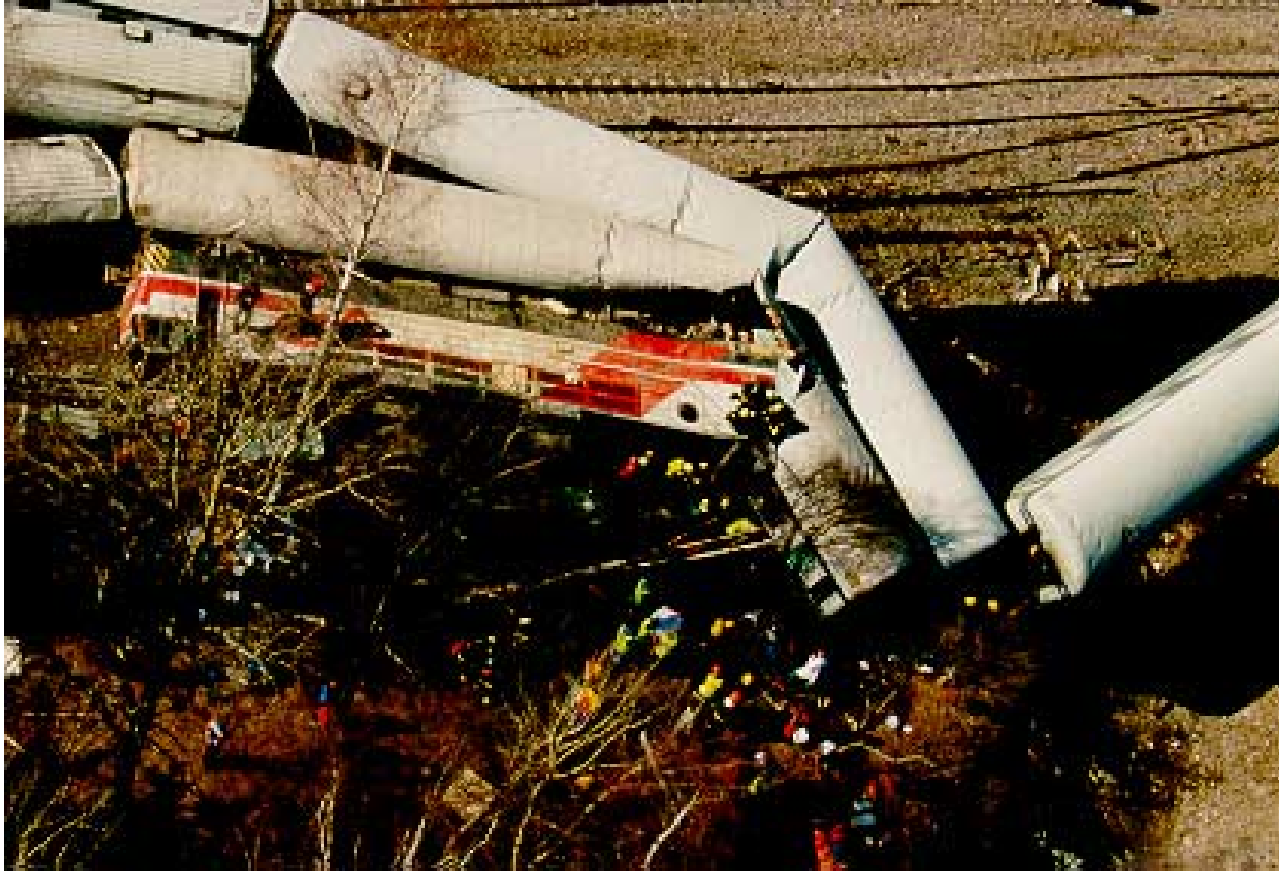
Kello 7.08.49 juna tuli vaihteeseen nopeudella 124 km/h, jolloin veturin takateli suistui vaihteessa kiskoilla oikealle puolelle. Veturi kääntyi poikittain ja siitä edelleen ajo-ohjaamo tulosuuntaan. Veturin vauhti hidastui nopeasti ja takaa tulleet vaunut suistuivat kiskoilla irroten veturista ja jatkaen matkaa veturin ohi. Veturi kaatui ratapenkereelle kyljelleen ja pysähtyi. Poikittain kääntynyt junan toinen päivävaunu törmäsi kylki edellä veturiin. Taammat vaunut työnsivät päivävaunua veturia vasten niin, että päivävaunu taittui ja rusetui. Veturin toinen puskin tuli päivävaunun läpi.

Kuva 5. Kaatuneen veturin etupää murskasi veturiin poikittain törmänneen päivävaunun. Makuuvaunu taittui murskaantuneen päivävaunun päälle junan loppupään työntämänä.

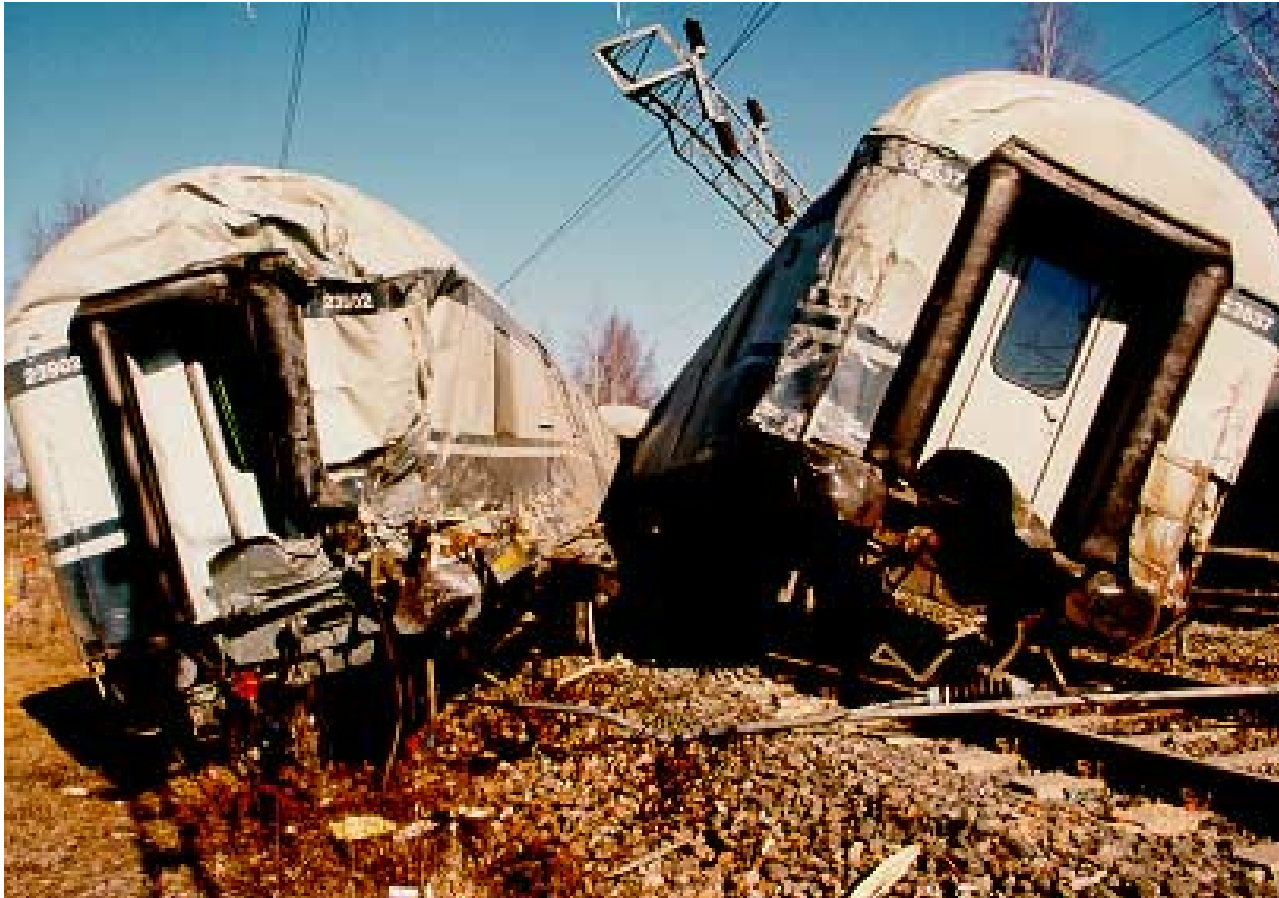
**Kuva 6. Viuhkamuodostelmassa olevat junan kolmantena vaununa ollut ravintolavaunu (oik.) ja neljäntenä ollut konduk-
töörivaunu.**

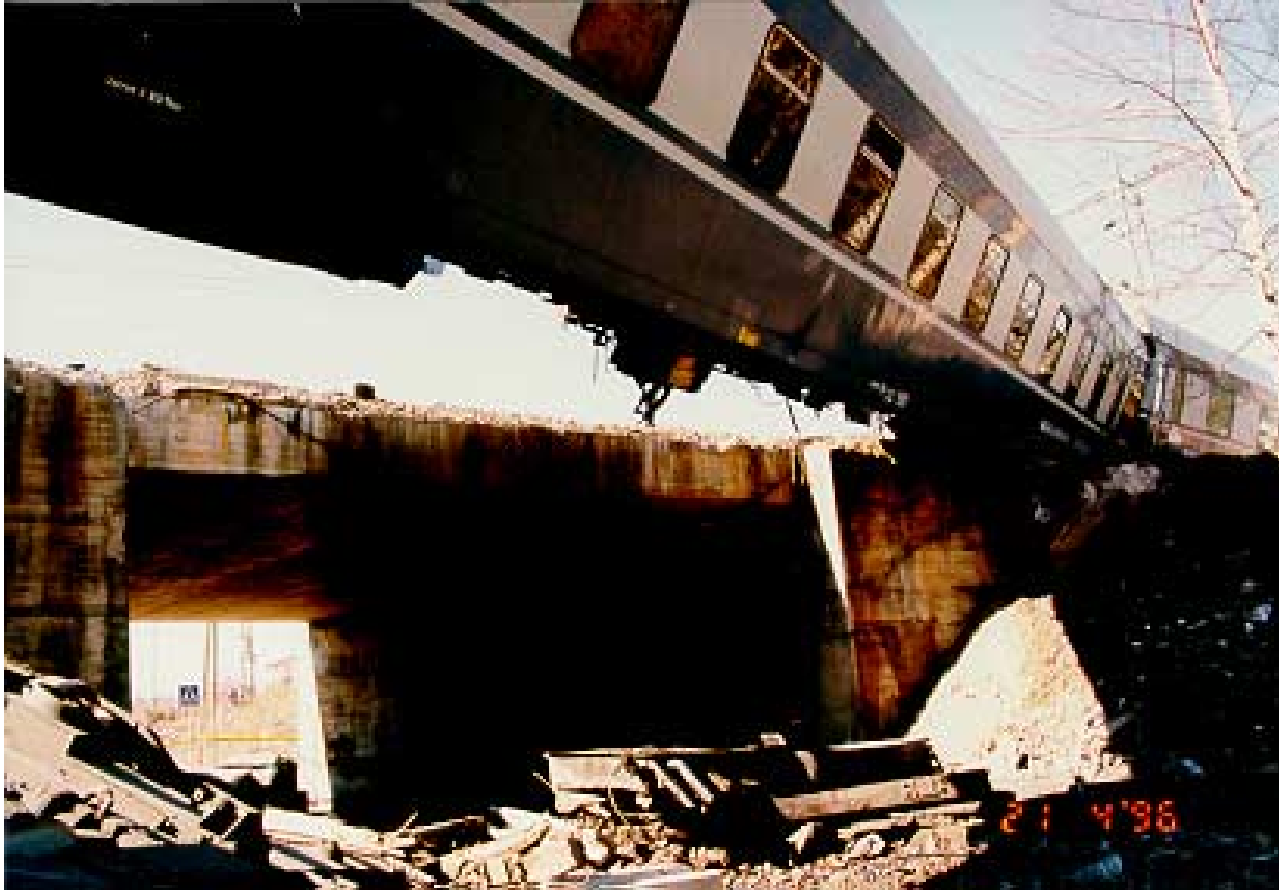
Kuva 7. Onnettomuusjunassa kuudentena ollut makuuvaunu jäi roikkumaan alikulkusillan kohdalle tyhjän päälle. Vaunusta irronneet telit putosivat alla olevalle tielle.

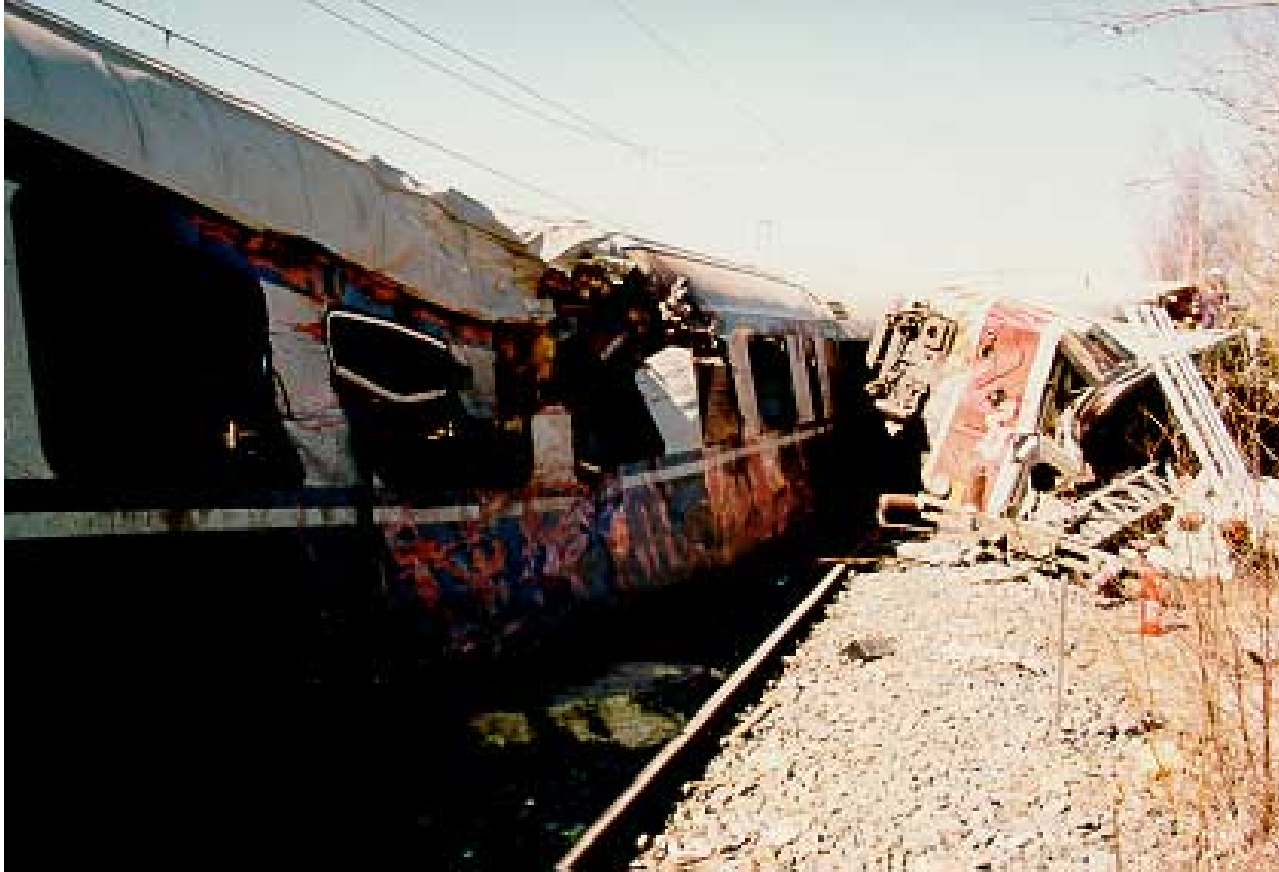
Kuva 8. Veturin jälkeen ensimmäisenä olleen päivävaunun ulkoiset vauriot onnettomuuspaikalla. Vaunun kyljessä näkyy veturin takapäin tekemä törmäysaukko vaunun ohittaessa kaatumassa olleen veturin. Suurin osa matkustajista poistui vaunuun repeytyneistä aukoista.

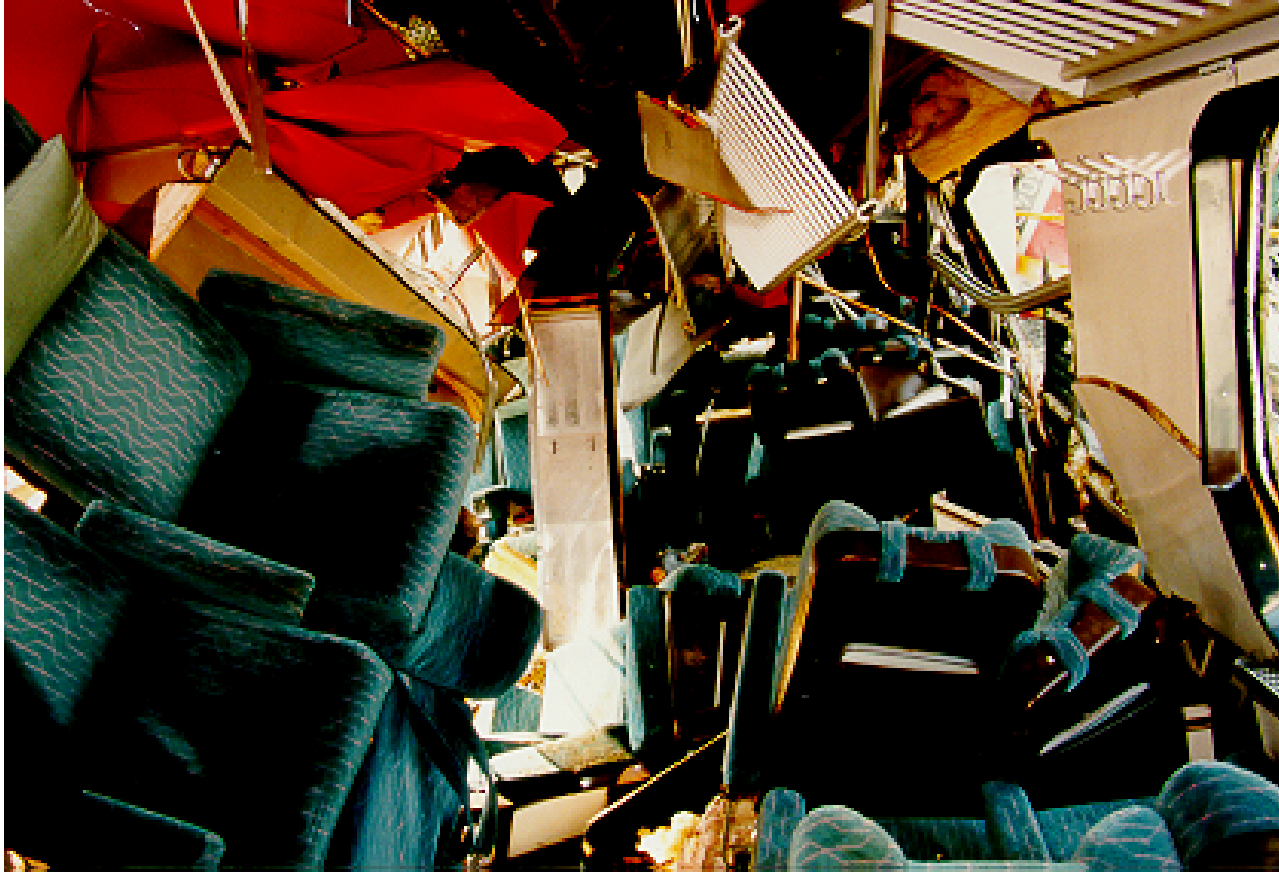
Kuva 9. Edellisessä kuvassa olevan päivävaunun sisäpuolen vaurioita onnettomuuspaikalla. Rikkoutuneesta ikkunasta näkyy veturi. Vaunun vastakkaiseen puoleen samaan kohtaan tulleet vauriot aiheutuivat ravintolavaunun törmäyksestä. Tässä vaunussa matkustaneiden vammat olivat lieviä.

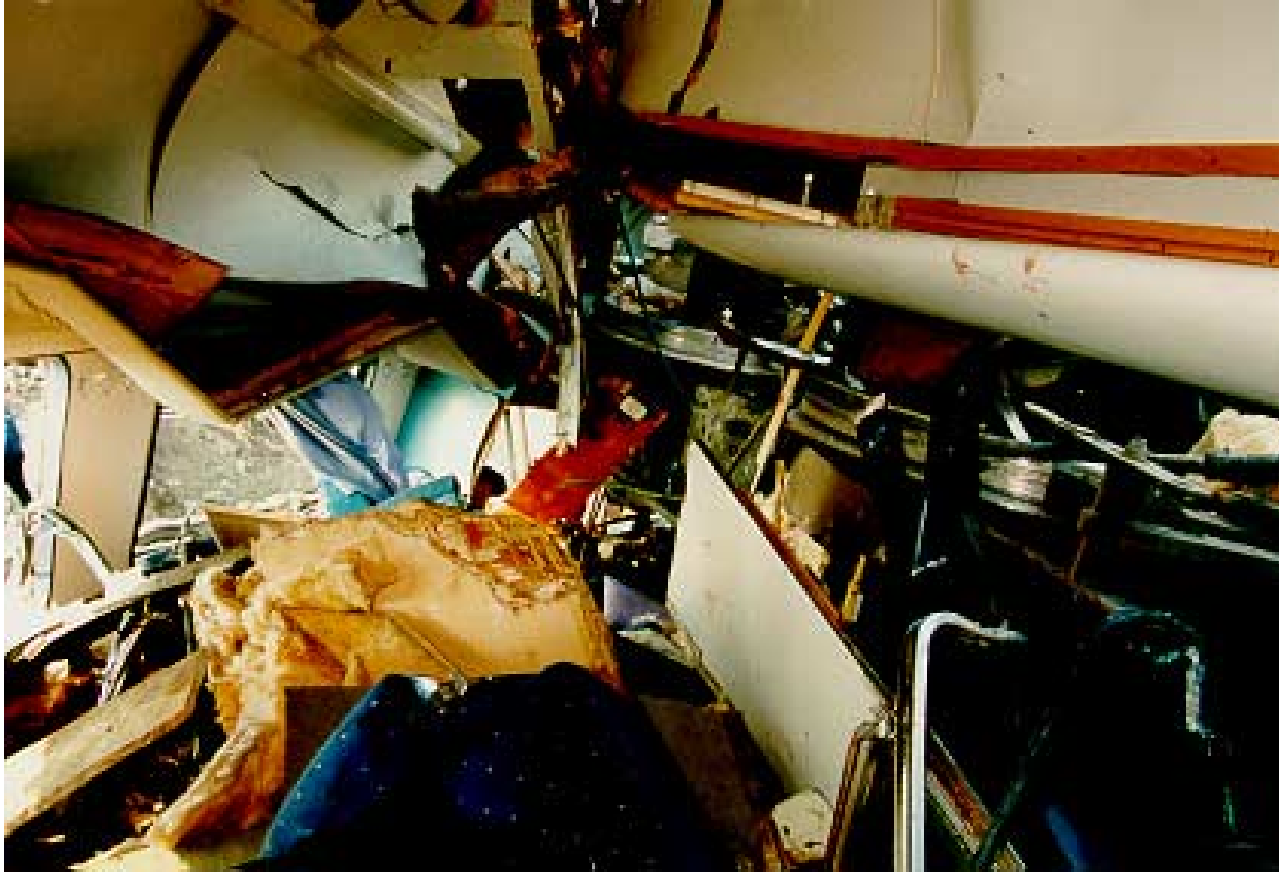
Onnettomuudessa loukkaantui vakavasti (yli 3 sairaalapäivää) yhteensä kolme henkilöä. Loukkaantuneet matkustivat pahiten murskaantuneessa junan toisena olleessa päivävaunussa.

Kuva 10. Sisäkuva veturin etuosaan taittuneesta päivävaunusta. Onnettomuudessa pahiten loukkaantuneet ja kuolleet matkustajat istuivat vaunun tässä osassa. Kuvassa oikealla näkyvät kaatuneen veturin telin pyörät.

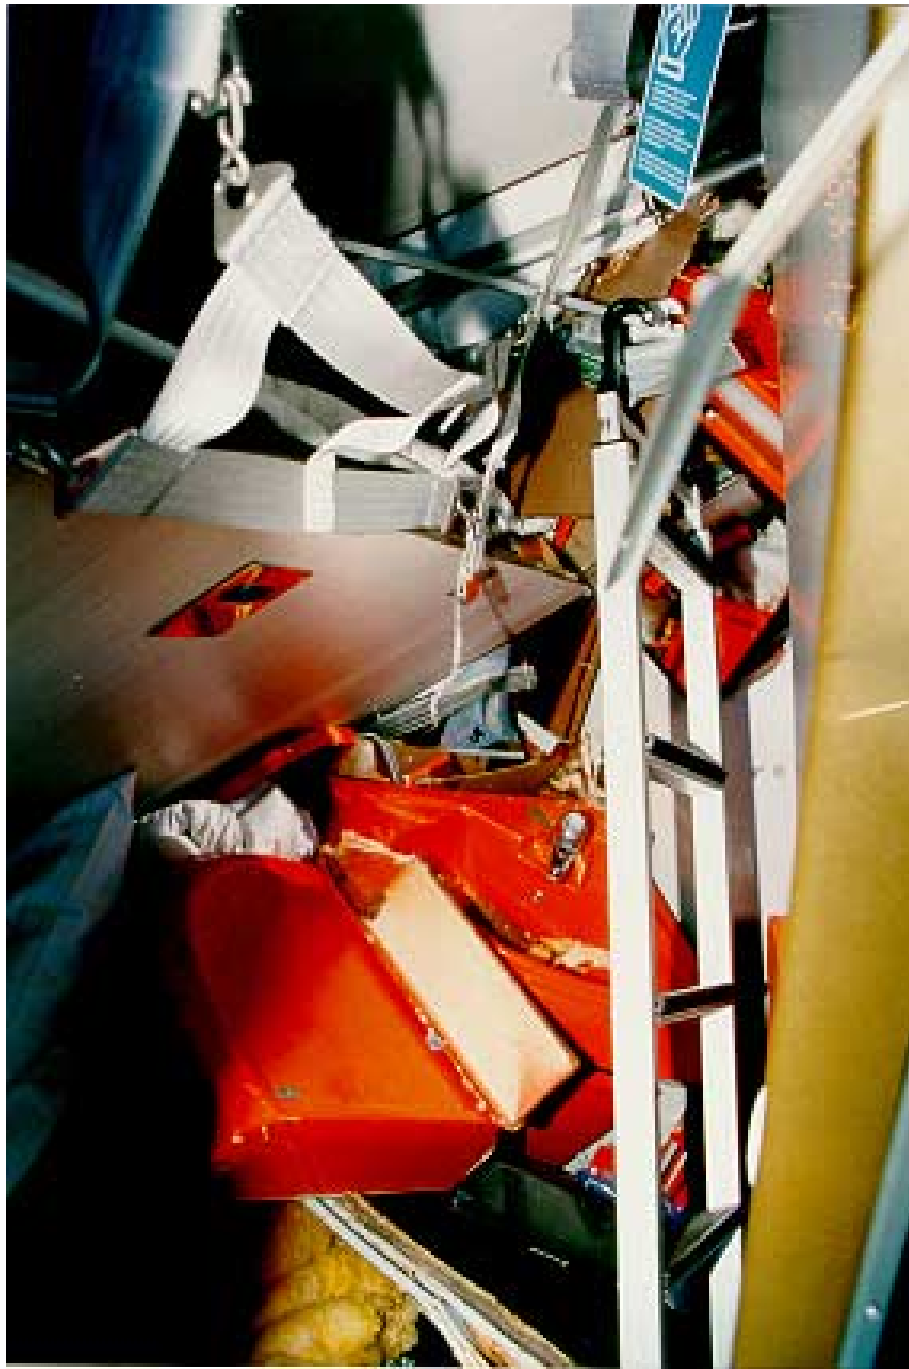
Kuva 11. Viidentenä olleen makuuvaunun hyttiosaston vaurioita. Vaikka vaunu taittui, lattia rikkoutui ja nousi hyttiosastoon, selvisivät matkustajat lievin vammoin.

Viidentenä ollut makuuvaunu kääntyi poikittain ja törmäsi samassa asennossa pahiten vaurioituneeseen päivävaunuun. Makuuvaunu taittui keskikohdalta siten, että taittumiskohdassa olleet hytit murskaantuivat pahoin. Kyseisessä makuuvaunussa oli onnettomuushetkellä 14 henkilöä, joista taittumiskohdan hyteissä olleista ihmisistä kaksi loukkaantui. Kahdeksan henkilöä loukkaantui lievästi ja neljä selvisi kokonaan vammoitta.

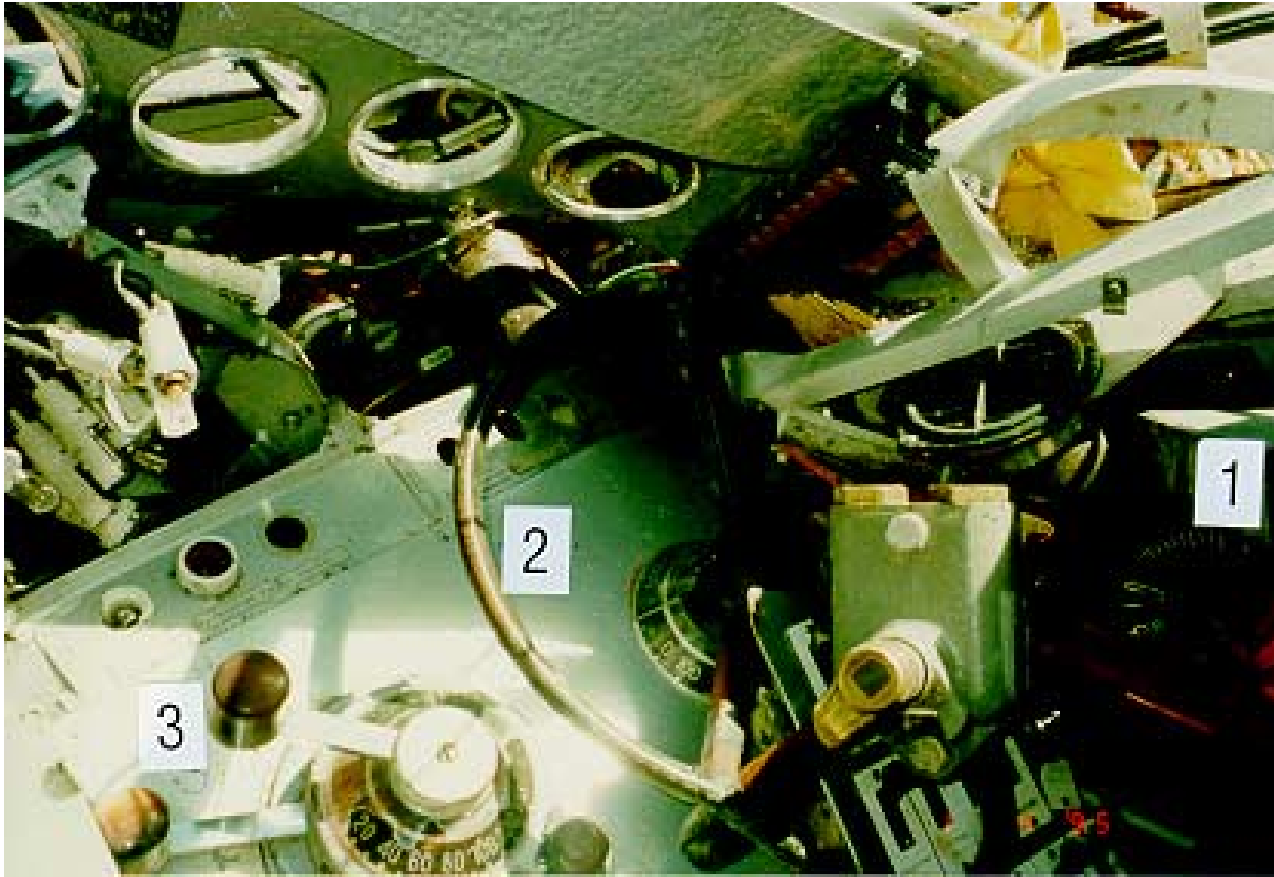
Onnettomuuden jälkeen on voitu todeta, että veturissa junajarru oli vedetty hätäjarrutusasentoon. Sähköjarru oli myös ollut toiminnassa.

Ajopöydässä on virranasettelupyörä, jolla junan moottoreihin annetaan virtaa tarpeen mukaan. Onnettomuusveturissa virranasettelupyörä oli käännetty 500 ampeerin kohdalle eli tehot olivat päällä. Virranasettelupyörän on täytynyt olla huomattavasti suuremmalla hetkeä ennen onnettomuutta, koska junaa oli koko ajan kiihdytetty. Pyörä on mahdollisesti kääntynyt jonkin verran onnettomuudessa tai veturin kuljettaja on hätäjarrutushetkellä kääntänyt sitä.

Kuva 14. Onnettomuusveturin ohjauspyörä onnettomuuden jälkeen. Junajarru (1) oli vedetty hätäjarrutusasentoon. Virranasettelupyörä (2) oli lukkiutunut 500 ampeeriin suoratoimijarrukahvan taituttua puolan taakse. Eteenpäinajoasennossa oleva suuntakahva ja nopeudenasetin olivat alhaalla (3).

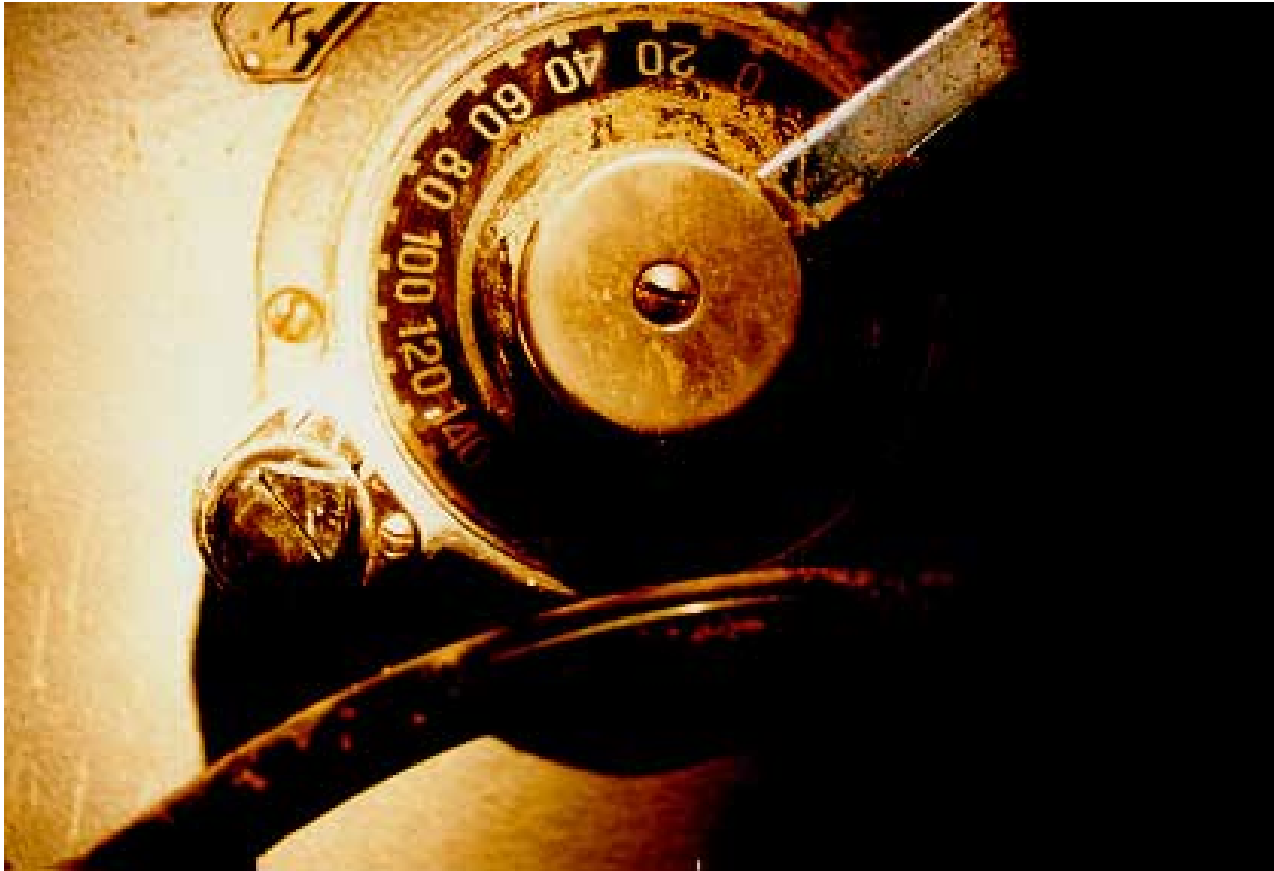
Kuljettajan ajopöydässä olevasta nopeudenasettimesta voidaan valita haluttu junan säilyttämä nopeus (vakionopeudensäädin). Onnettomuusveturissa nopeudenasetin oli nopeuden 130-135 km/h kohdalla (kuva 15). Junan suurin sallittu nopeus tässä kokoonpanossa oli 120 km/h.

Kuva 15. Lähikuva onnettomuusveturin ohjauspöydän nopeudenasettimen asteikosta. Nopeudenasettimeen oli (vakionopeudensäädin) valittu nopeudeksi 130-135 km/h.

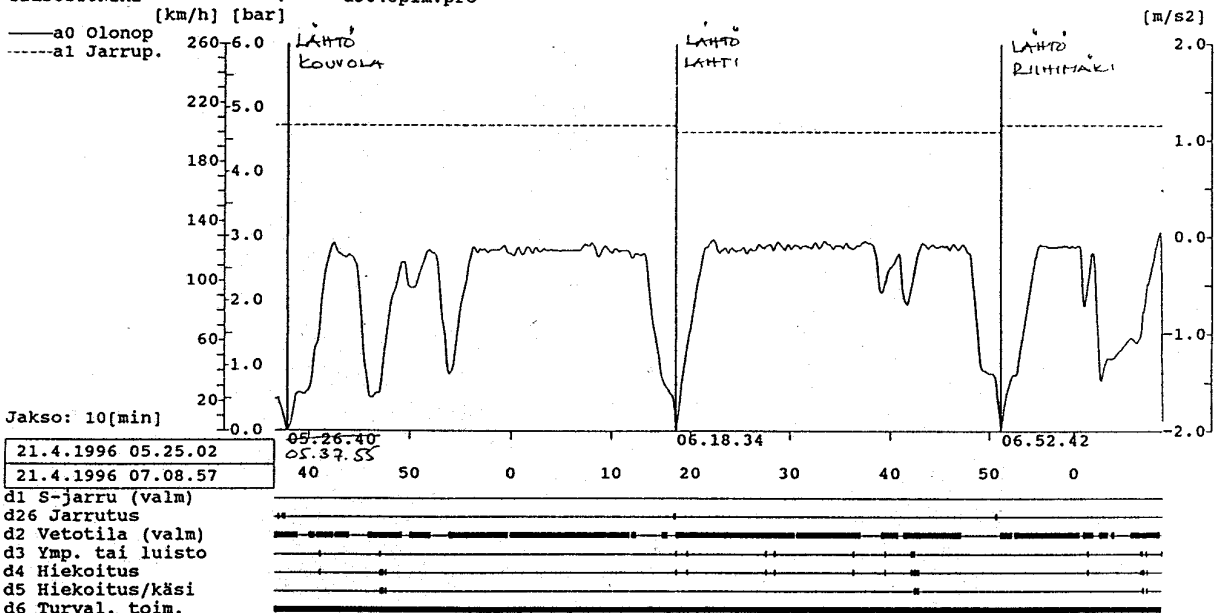
Kuva 16. Jokelan onnettomuusjunan matka Kouvola onnettomuuspaikkaan mustan laatikon tulostuksena. Kuvaan on käsin korjattu tulostusvälin alkuhetken sijasta lähtöaika Kouvola. Kuvaan merkitty veturin tyyppi ja jarrupaine ovat virheellisiä laitteiston asetuksista johtuen.

Veturinkuljettaja ajoi hieman yli 120 km/h nopeudella siellä, missä se liikenneolosuhteiden kannalta oli ollut mahdollista. Erityisesti tämä näkyy välillä Lahti-Riihimäki ja myös välillä Riihimäki- Hyvinkää.

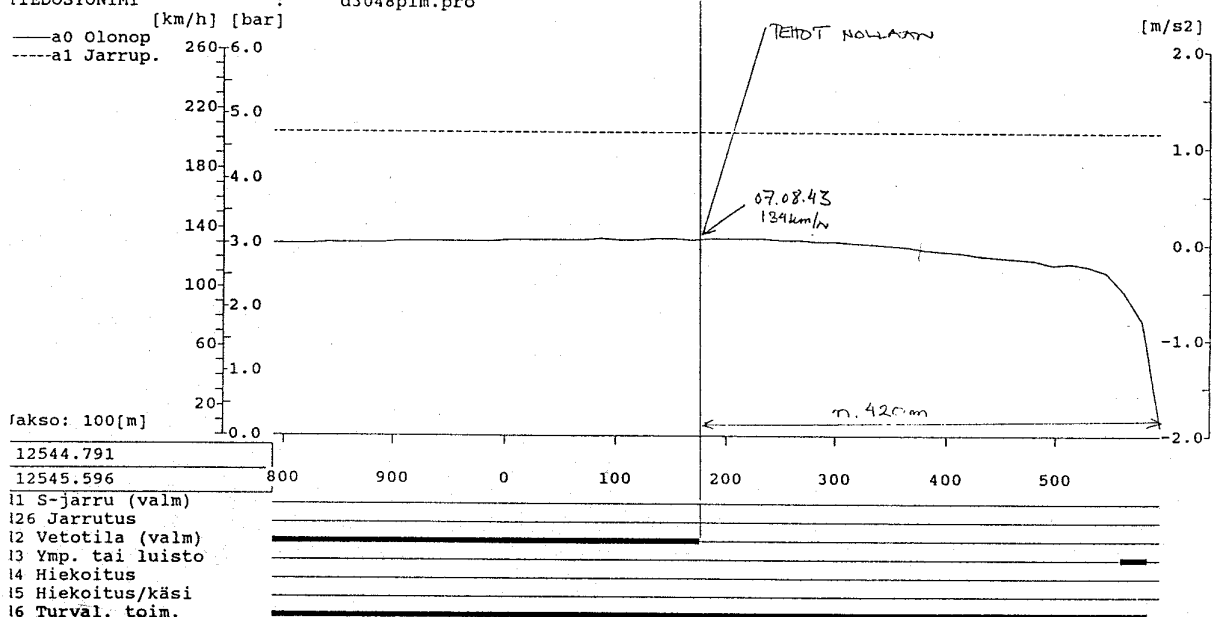
Kuva 17. Jokelan onnettomuusjunan viimeisen kilometrin nopeusmuutokset muistimodulin tietojen perusteella. Vetotilavalmius loppui, kun hätäjarrutus oli tehty. Kuljettaja on kuitenkin painanut edelleen turvalaitetta. Painaminen on päätynyt viisi sekuntia ennen kuin turvalaitteen painamasta osoittava palkki päättyy. Pyörien luisto alkoi veturin takatelin pudottua kiskoilla.

Saman kuvan perusteella voidaan päätellä junan vauhdin hiljenneen hätäjarrutuksen seurauksena seuraavan 300 metrin matkalla siten, että suistumisvaihteeseen tullessa junan nopeus oli 124 km/h. Kyseisessä ns. lyhyessä vaihteessa junan nopeus saa olla enintään 35 km/h.

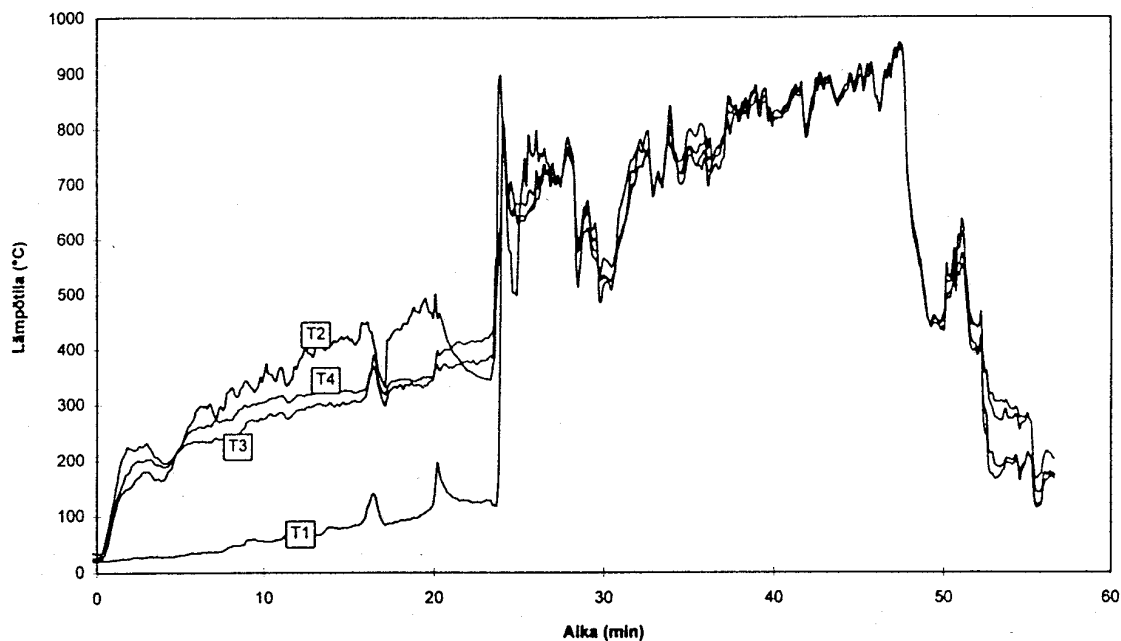
Uudessa kokeessa junaonnettomuudessa vaurioituneen makuuvaunun hytti sytytettiin tuleen DIN 54341-standardin mukaisella paperitynyllä. Sytytetyn hytin ovet ja ikkunat olivat suljettuina. Palo rajoittui vain kyseiseen sytytettyyn hyttiin, jonka maksimilämpötilaksi mitattiin 135 °C noin 3 minuutin kuluttua sytytyksestä. Hapenpuutteen vuoksi palo kuitenkin vaimeni ja lämpötilat laskivat nopeasti. Viereisissä hyteissä lämpötilan nousu oli kokeen aikana vain 1-3 °C. Myös vaunukäytävän lämpötilat pysyivät lähes vakioina. Koehyttiin CO-maksimipitoisuus (häkäpitoisuus) oli noin 3 500 ppm, joka lyhytaikaisella altistusajalakin voi olla hengenvaarallinen. Pitoisuus pysyi korkeana koko kokeen ajan ja palon vaimenemisesta huolimatta CO²-maksimipitoisuus (hiilidioksidi) oli noin 5 %.

Kuva 19. Koe 2. Ilmalämpötilat polttokokeessa junan makuuvaunun hytissä vuoteiden vieressä (korkeudet lattiasta T1: n.25 cm, T2: n. 85 cm, T3: n. 165 cm, T4: n. 250 cm) VTT tutkimusraportti no RTE 11898196.

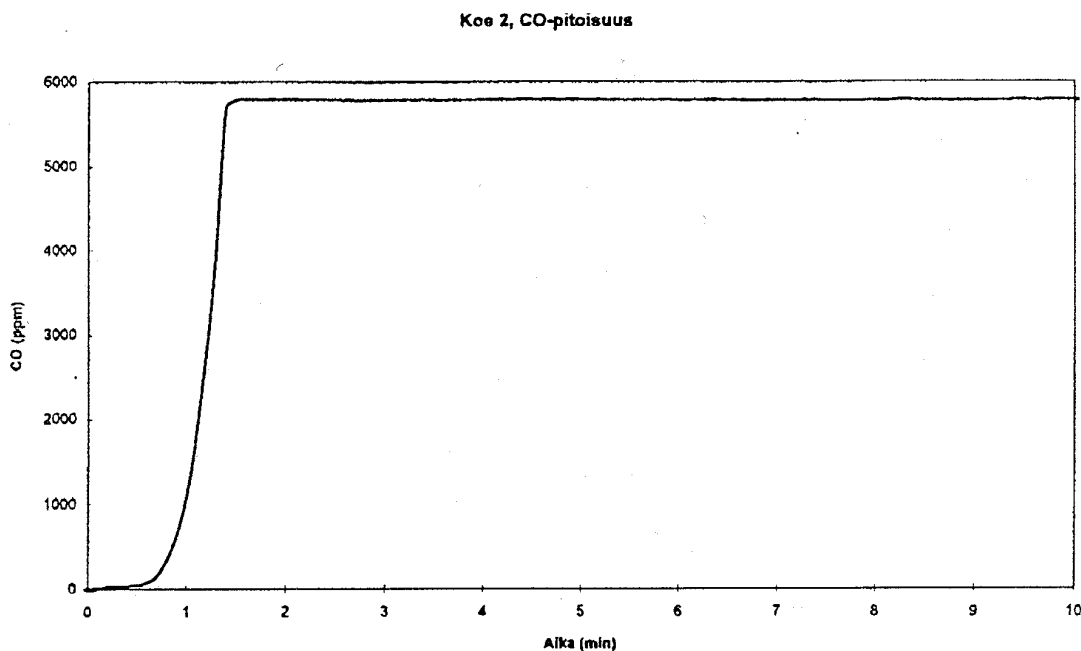
Kuva 20. Hiilimonoksidipitoisuuden nousu junan makuuvaunuosastossa 165 cm:n korkeudella lattiasta. VTT tutkimusraportti no RTE 11898196.

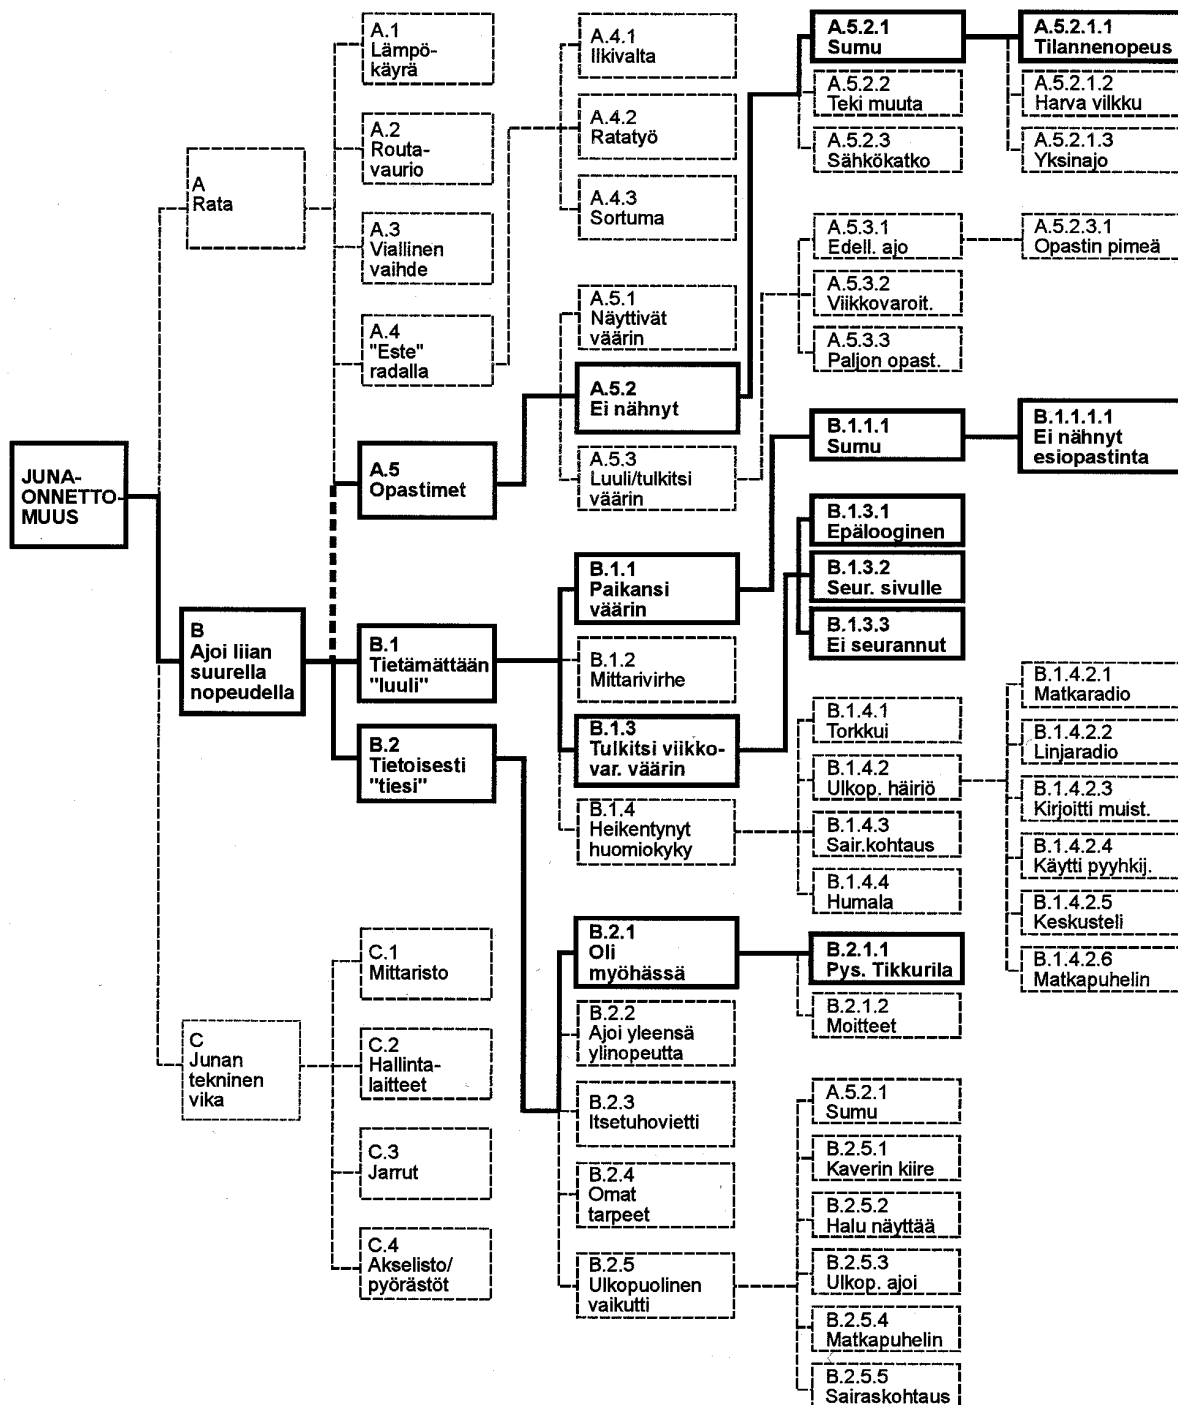
Jokelan junaonnettomuus on aiheutunut monesta osatekijästä. Eri syy mahdollisuuksia on tarkasteltu kuvassa 21. Kuvaan on merkitty tutkintalautakunnan kohdassa 6 selostettu syyketju.

Kuva 21. Jokelan junaonnettomuuden syyketju
