## Tutkintaselostus

C 10/1997 R

# Kolmen tavaravaunun suistuminen kiskoilta Sköldvikissä 18.3.1997

### **THREE FREIGHT WAGONS DERAILING AT SKÖLDVIK, ON MARCH 18, 1997**

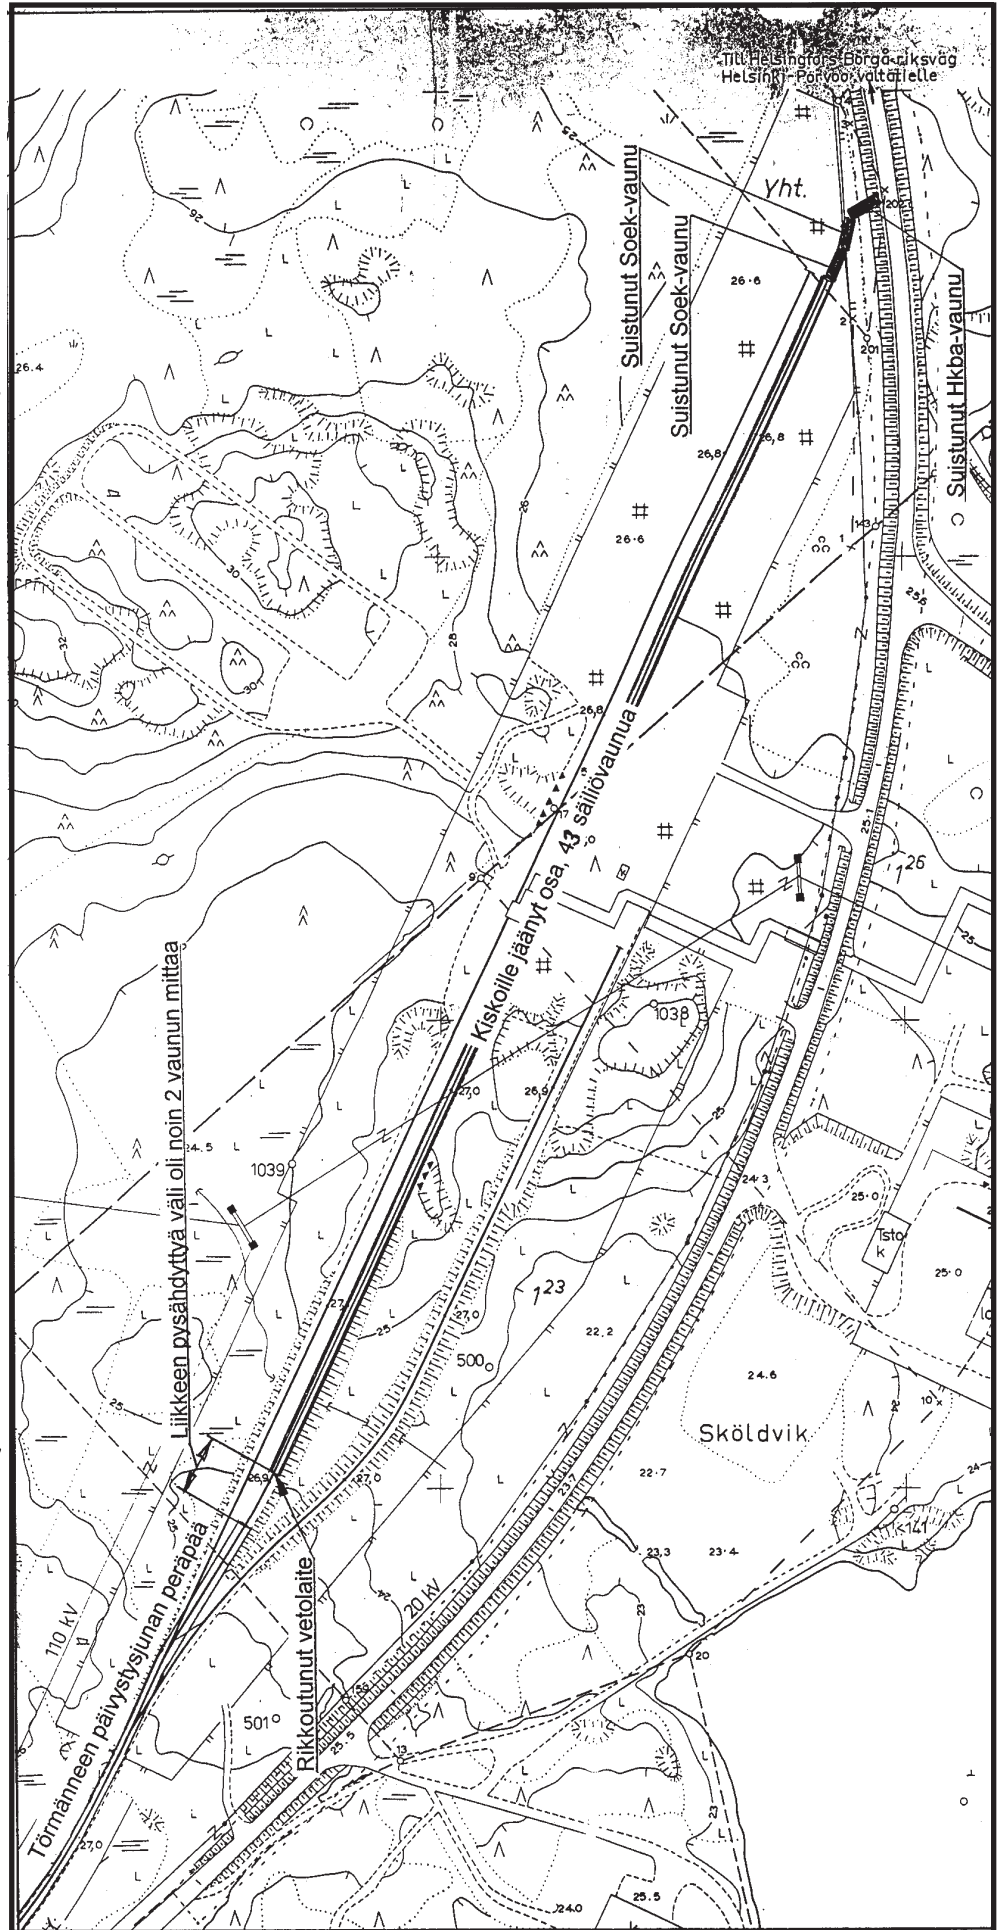
Kuva 1. Vaunujen suistumispaikka Sköldvikin Neste Oy:n rautatielähtetämon raiteella 18.3.1997.

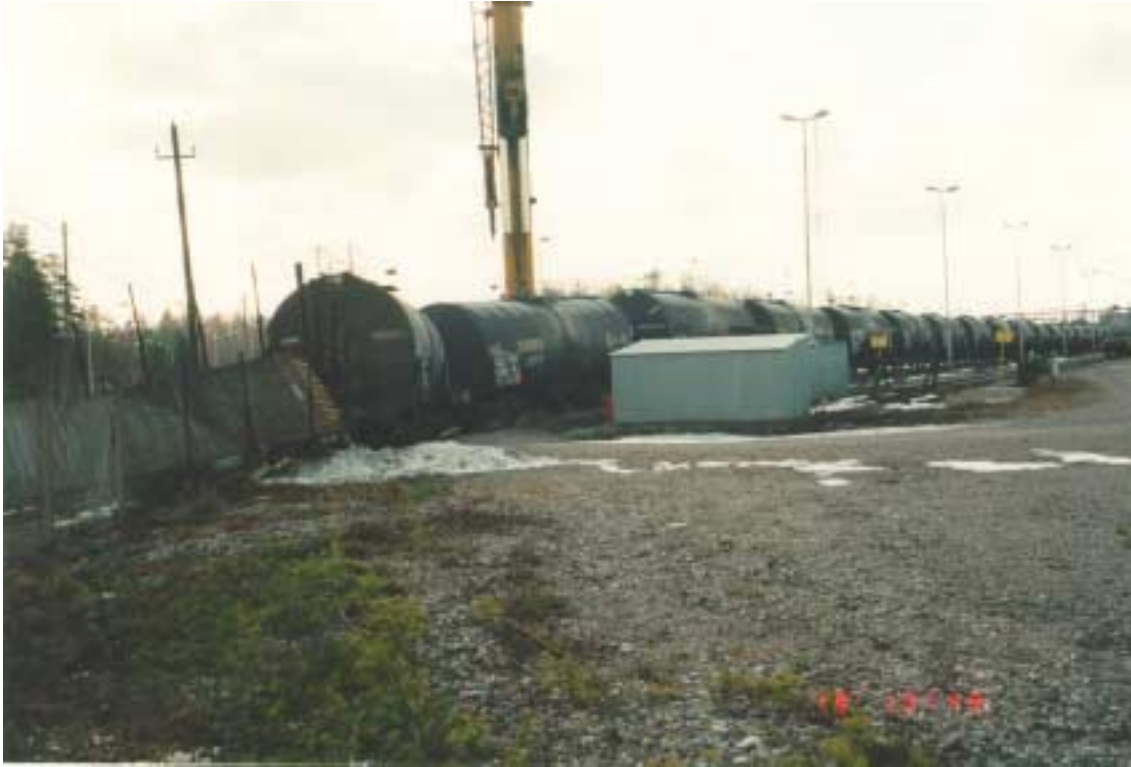
Vaunujen raidepuskimesta läpi menemistä edesauttoi se, että ne olivat jonkin verran irti raidepuskimesta eikä niiden paikoillaan pysymistä oltu mitenkään varmistettu. Vaunujen paikoillaan pysymisen varmistus ja raidepuskimessa kiinniolo olisivat hidastaneet vaunujen liikkeellelähtöä sekä nopeutta.

*Kuva 2. Kolme ensimmäistä vaunua on tullut läpi raidepuskimesta.*

S74 Raiteella 102 seisovien vaunujen paikoillaan pysyminen tulisi varmistaa kuten Junaturvallisuussääntö (Jt) edellyttää. Varmistustapa tulee lisätä toimintaohjeeseen. [C10/97R/S74]

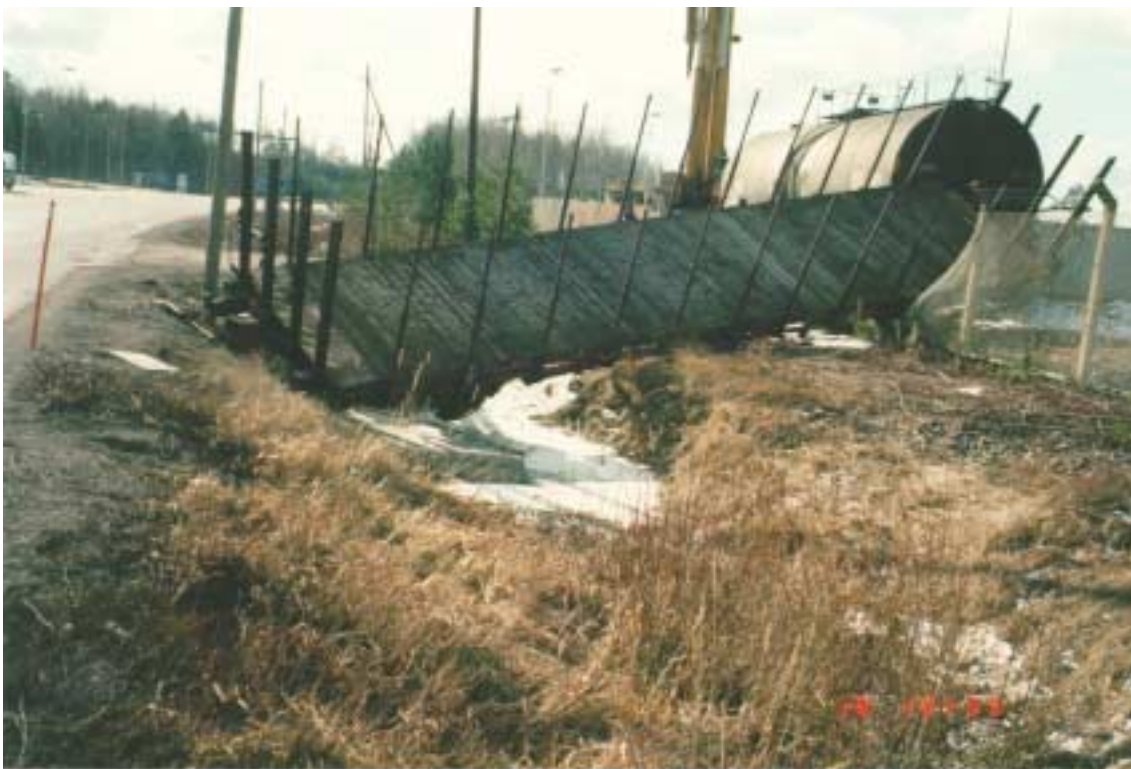
Raidepuskimesta läpimenneet kaksi Soek-säiliövaunua sekä Hkba-välivaunu vaurioituivat. Lisäksi vaunuryhmän toisessa päässä olleen Soek-säiliövaunun vetolaite vioittui törmänneen vaihtotyöyksikön päässä olleen SA3-automaattikytkimen osuttua siihen (törmänneessä vaunussa ei ollut sivupuskimia).

*Kuva 3. Maantien penkkaan suistunut Hkba-välivaunu.*

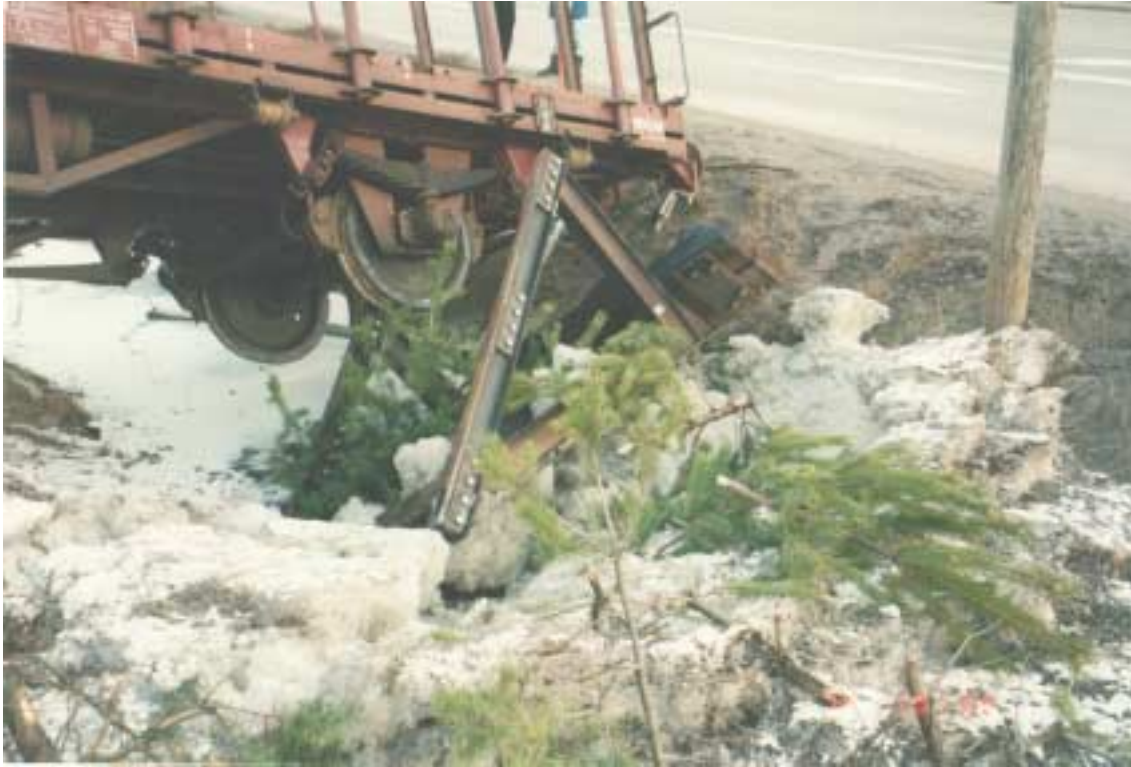
Raitteen 102 päässä ollut raidepuskin liukui pois kiskoilta. Sekä raidepuskin että kiskoihin kiinnitetyt lisäjarrulaitteet säilyivät vaurioitumattomina. Kiskojen päät taipuivat jonkin verran.

*Kuva 4. Irttonut raidepuskin Hkba-välivaunun alla.*

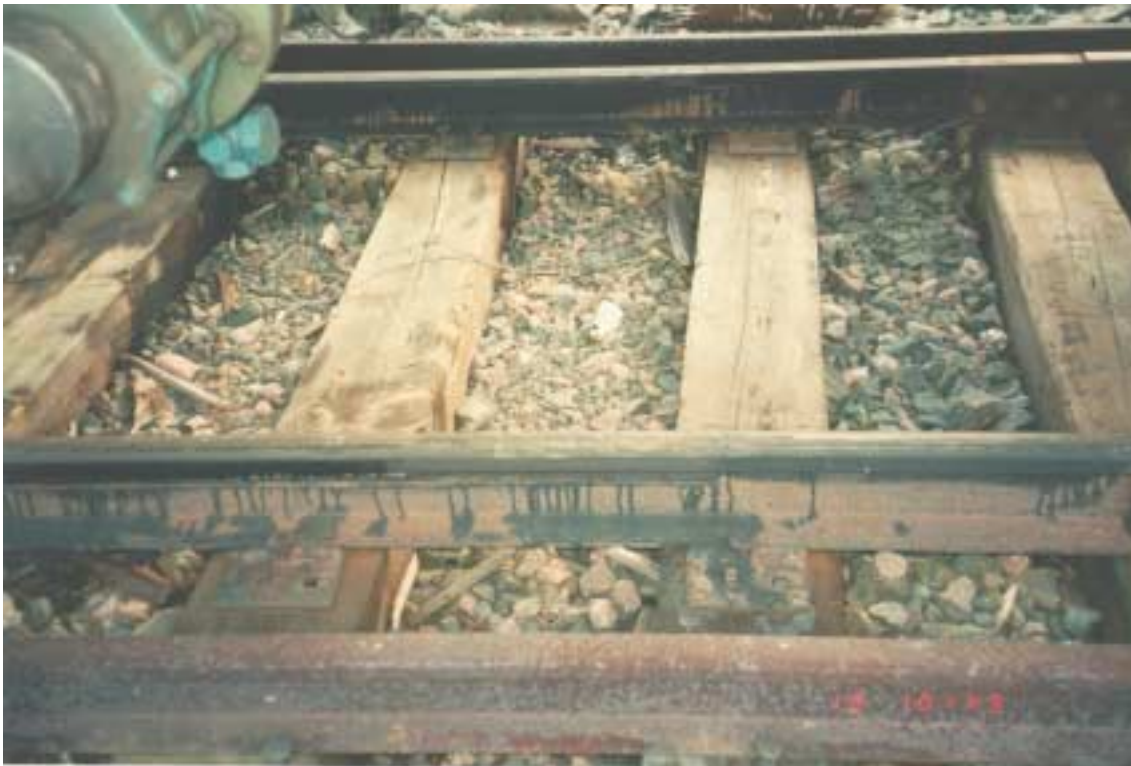
*Kuva 5. Raidepuskimen kiinnityskohta oli noin 8 metrin päässä kiskojen päästä.*
