## Tutkintaselostus

C 13/1997 R

### **Vaaratilanne junaliikenteessä Leppävaarassa 4.4.1997**

### **HAZARDOUS SITUATION IN RAILWAY TRAFFIC AT LEPPÄVAARA, ON APRIL 4, 1997**

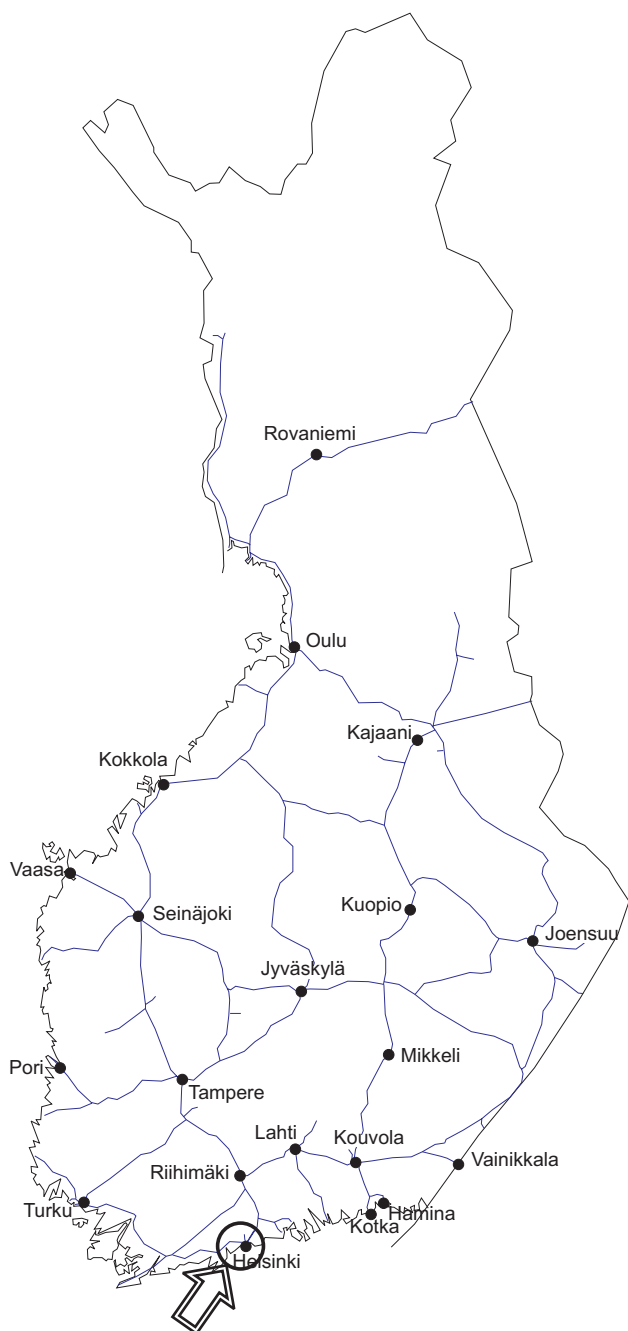
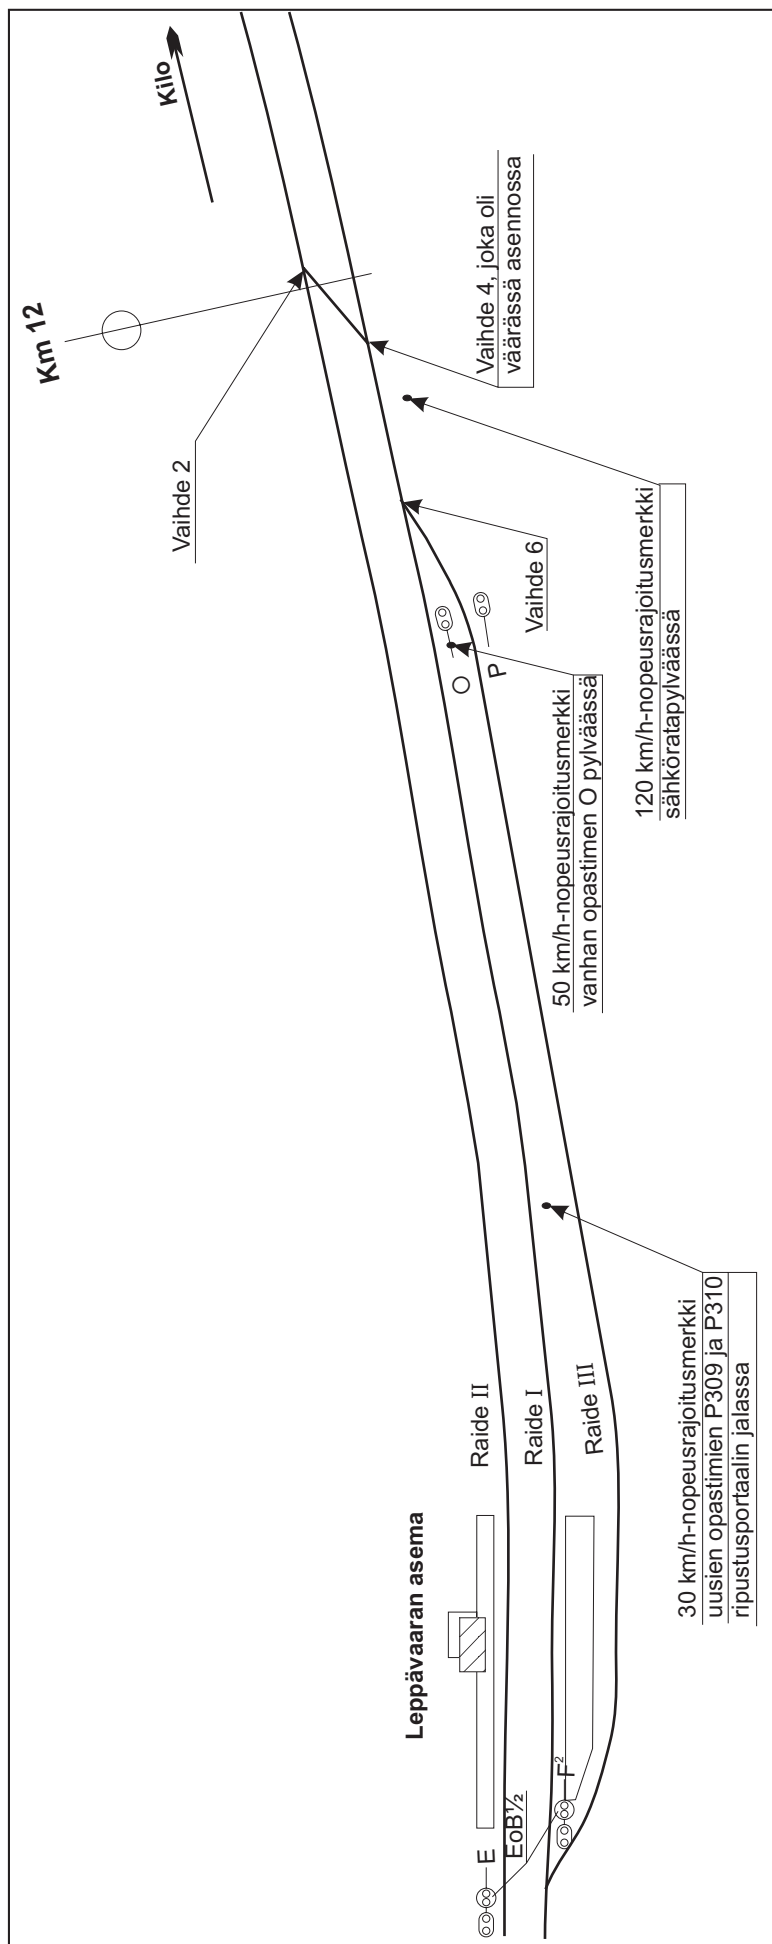
Kuva 1. Vaaratilanne 4.4.1997 Leppävaaran ratapihan länsipäässä.

Leppävaaran ratapihan länsipäässä (kuva 1) syntyi 4.4.1997 vaaratilanne, kun Leppävaaran asemalta lähtenyt paikallisjuna joutui samalle suojastamattomalle raiteelle kuin vastakkaisesta suunnasta tuleva toinen paikallisjuna. Onnettomuudelta vältyttiin, kun väärälle raiteelle joutuneen paikallisjunan kuljettaja huomasi vaaratilanteen ja pysäytti junan. Leppävaaran junasuorittaja havaitsi myös poikkeavan tilanteen. Hän käski vastaan tulevan junan pysähtyä kysyttyään ensin tilannetta paikallisjunan kuljettajalta. Junien väliksi jäi noin kilometri.

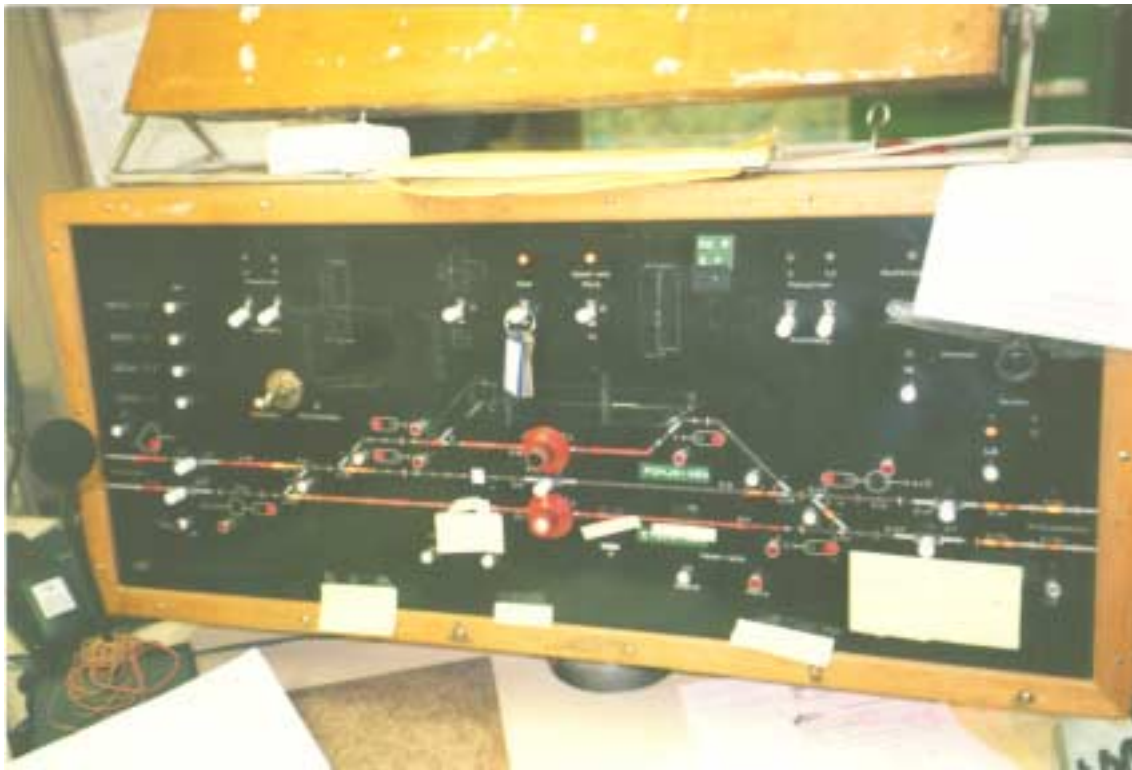
Kuva 2. Leppävaaran asetinlaitetaulu.

Työolosuhteet olivat normaalista poikkeavat rata- ja turvalaitetöiden vuoksi. Asetinlaitteella rataosuudet Leppävaarasta Kauniaisiin (Kiloon) päin näkyivät koko ajan varautuneina (ks. kuva 2), koska suojustus oli pois käytöstä. Junasuorittajan työskentelyä häiritsi myös samassa pienessä tilassa työskentelevä lipunmyyjä. Junasuorittaja joutui katselemaan asetinlaitetta 45 asteen kulmasta ja vastaamaan radiopuhelimeen sekä käyttämään asetinlaitetta kurkotellen lipunmyyjän takaa (kuvat 6 ja 7).

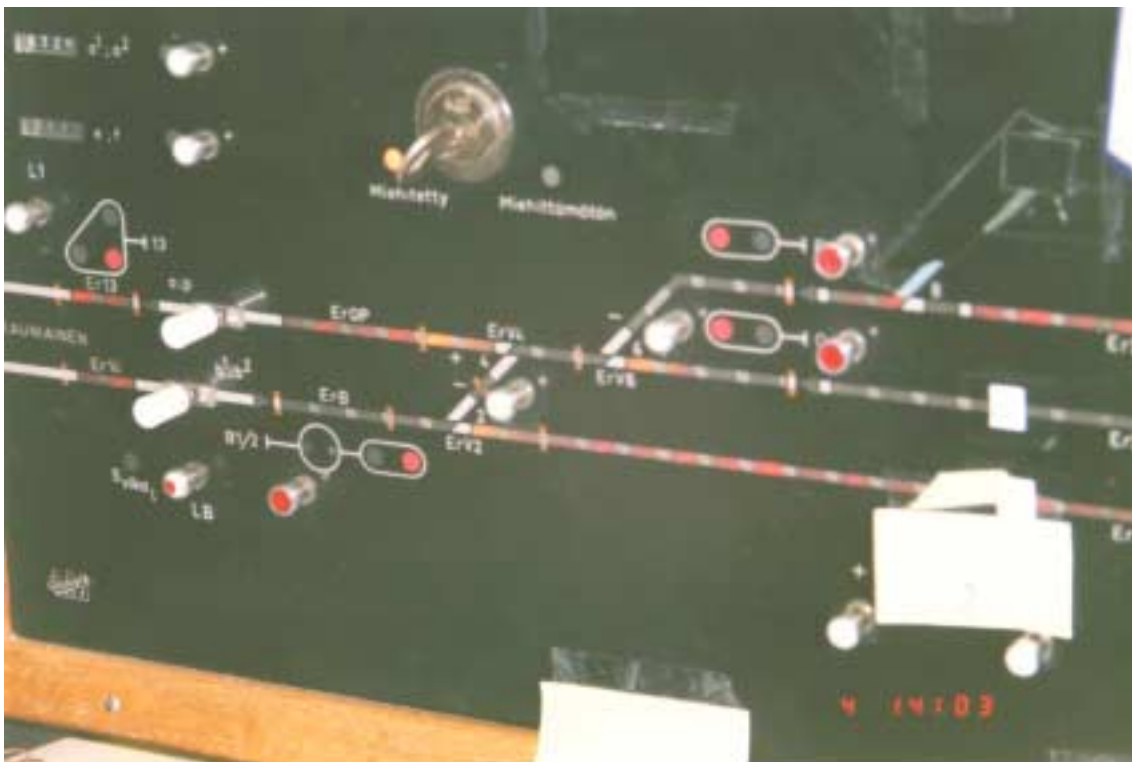
Kun junasuorittaja oli antanut paikallisjunalle lähtöluvan, hän seurasi asetinlaitetaulua ja näki vaihteen 4 varautuvan ja sen jälkeen vapautuvan ja vaihteiden lukituksen purkautuvan. Junasuorittaja oletti, että paikallisjuna oli jo ehtinyt vaihteen ohi. Hän käänsi vaihteet johtamaan Kilosta päin eteläiseltä raiteelta vaihteiden 2 ja 4 kautta aseman raiteelle I.

Paikallisjuna H 8575 ei ollut kuitenkaan vielä ehtinyt vaihteen 4 ohi, vaan oli vielä vaihteiden 6 ja 4 aseman puolella, kun junasuorittaja käänsi vaihteet. Juna ohjautui vaihteesta 4 eteläiselle raiteelle. Huomattuaan junan menevän väärälle raiteelle veturinkuljettaja pysäytti junan hätäjarrutuksella.

Kuva 3. Vaaratilanteen tapahtumakohta. Vaaratilanne aiheutui vaihteen 4 väärästä asennosta. Huomaa vaihteet 4 ja 6, jotka johtavat suorille, mutta eivät ole lukittuna.

S75 Sellaiset turvalaitteet tulisi poistaa, jossa vaihteiden lukitukset voivat poistua riippumatta varautumisjärjestyksestä ja siitä onko kumpikin vaihde ollut varautuneena. [C13/97R/S75]

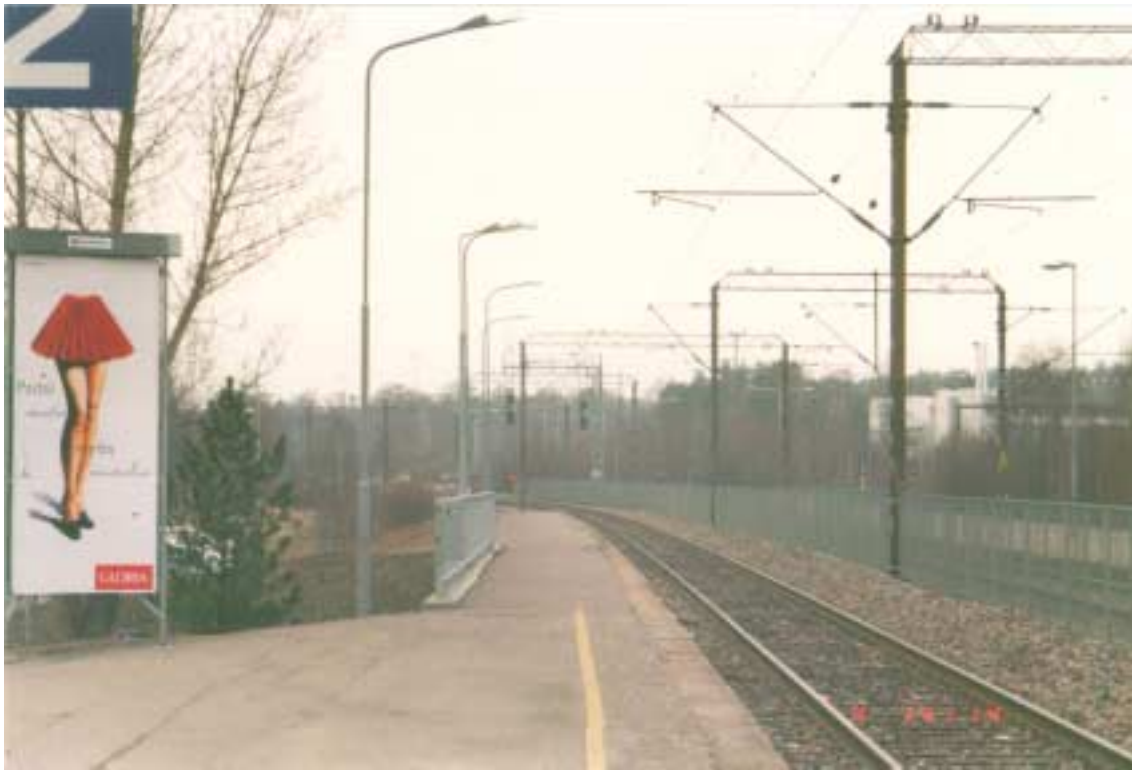
Radalle asetetut nopeusrajoitukset eivät olleet viikkovaroituksessa nro 14 (vkk 31.3.1997—6.4.1997) mainituissa paikoissa. Nopeusrajoitukset eivät myöskään olleet vaihteen vaihtoa valmistelevan työn kannalta oikeassa paikassa. Viikkovaroituksen mukaan 30 km/h-nopeusrajoituksen olisi pitänyt olla km:llä 11,7—12,0 (olisi ollut myös työn kannalta oikeassa paikassa). Nopeusrajoitusmerkit olivat: 30 km/h km:llä 11,45 (uusien opastimien P309 ja P310 ripustusportaalien jalassa), 50 km/h km:llä 11,8 (vanhan opastimen O pylväässä) ja 120 km/h km:llä 11,95 (11-33:a seuraavassa sähköratapylväässä).

Kuva 4. Näkymä Leppävaaran asemalta Kiloon päin. 30 km/h-nopeusrajoitusmerkki on lähellä aidan päättä. Viikkovaroituksen mukaan merkin olisi pitänyt olla 250 metriä edempänä.

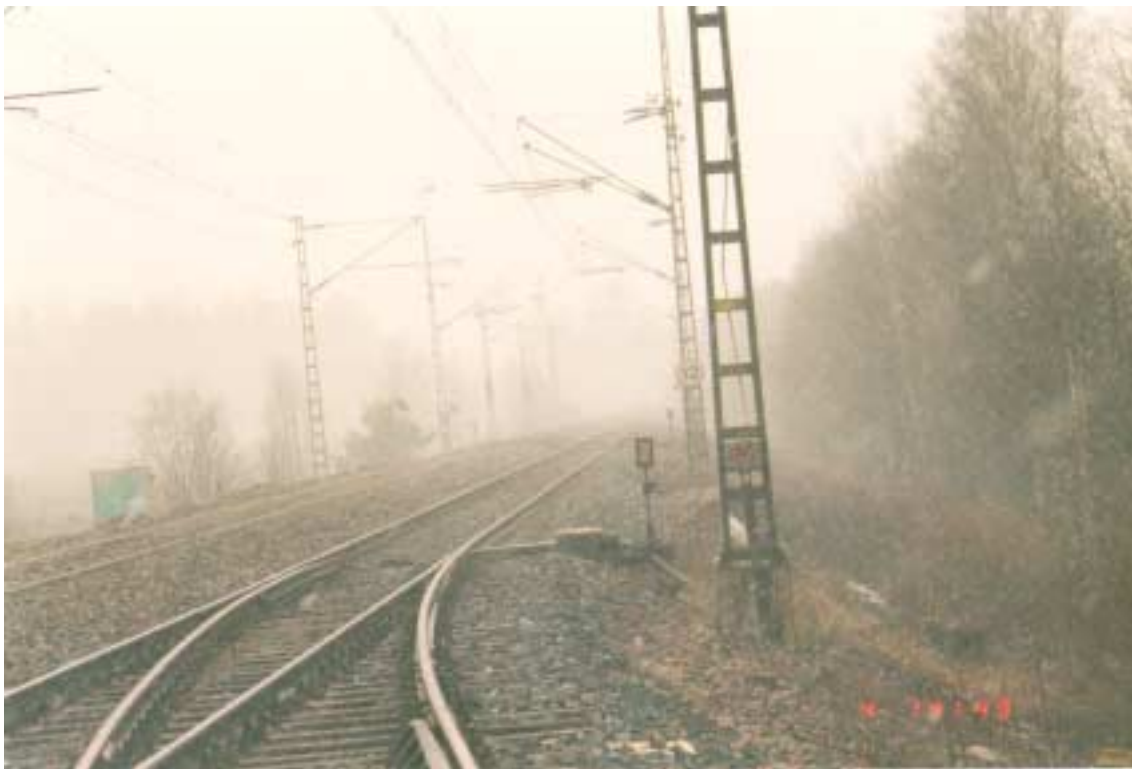
Paikallisjunan H 8575 kuljettaja huomasi vaihteen 4 olevan käännettynä sivuun eteläiselle raiteelle vasta, kun juna heilahti sivuttaen tullessaan vaihteeseen. Hän oli seurannut junan peräpään tuloa ohi 50 km/h-nopeusrajoitusmerkin. 50 km/h-nopeusrajoitusmerkki oli noin 150 metriä ennen vaihdetta 4, vaikka 30 km/h-nopeusrajoituksen olisi pitänyt päättyä viikkovaroituksen mukaan vasta vaihteen jälkeen. Nopeusrajoitus oli asetettu viereisellä raiteella sekä ko. vaihteilla tapahtuneen työn vuoksi.

Kuva 5. Näkymä raiteelta 3, vaihteen 6 päältä katsottuna kohti Kiloa. Vaihte 4 on 120 km/h-nopeusrajoitusmerkin jälkeen. Vaihte 2 on siitä vasemmalle. Nopeusrajoitusmerkin olisi pitänyt olla vaihteen 4 jälkeen.

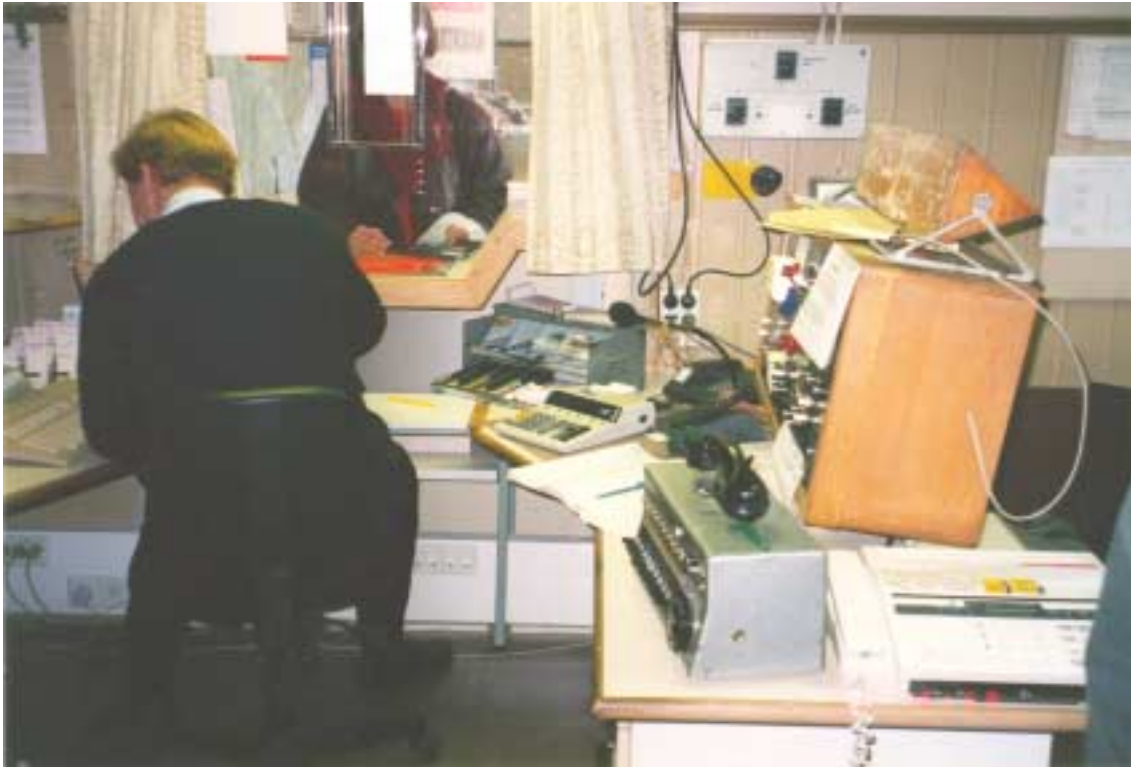
*Kuva 6. Leppävaaran junasuorittajan työpaikka lipunmyyjän selän takana.*

Junasuorittajan työtilojen ja työrauhan osalta viittaamme suositukseen C2/96R/S26.

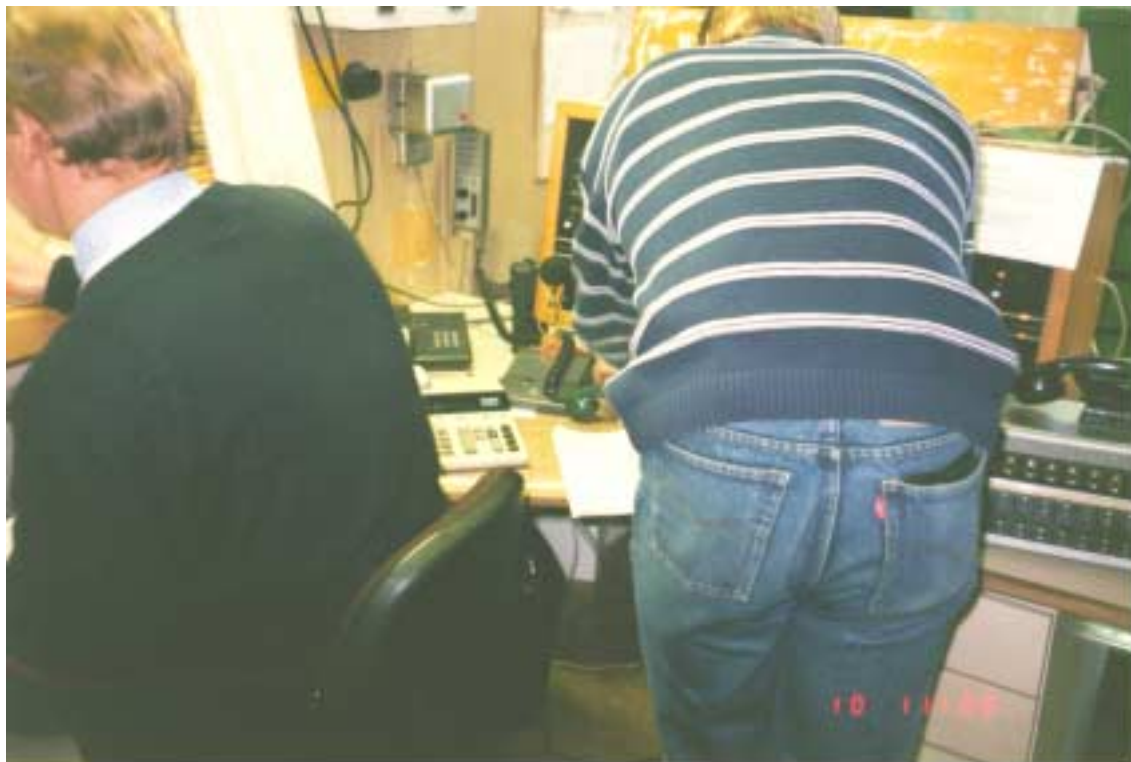
*Kuva 7. Junasuorittaja työssään asetinlaitteella.*

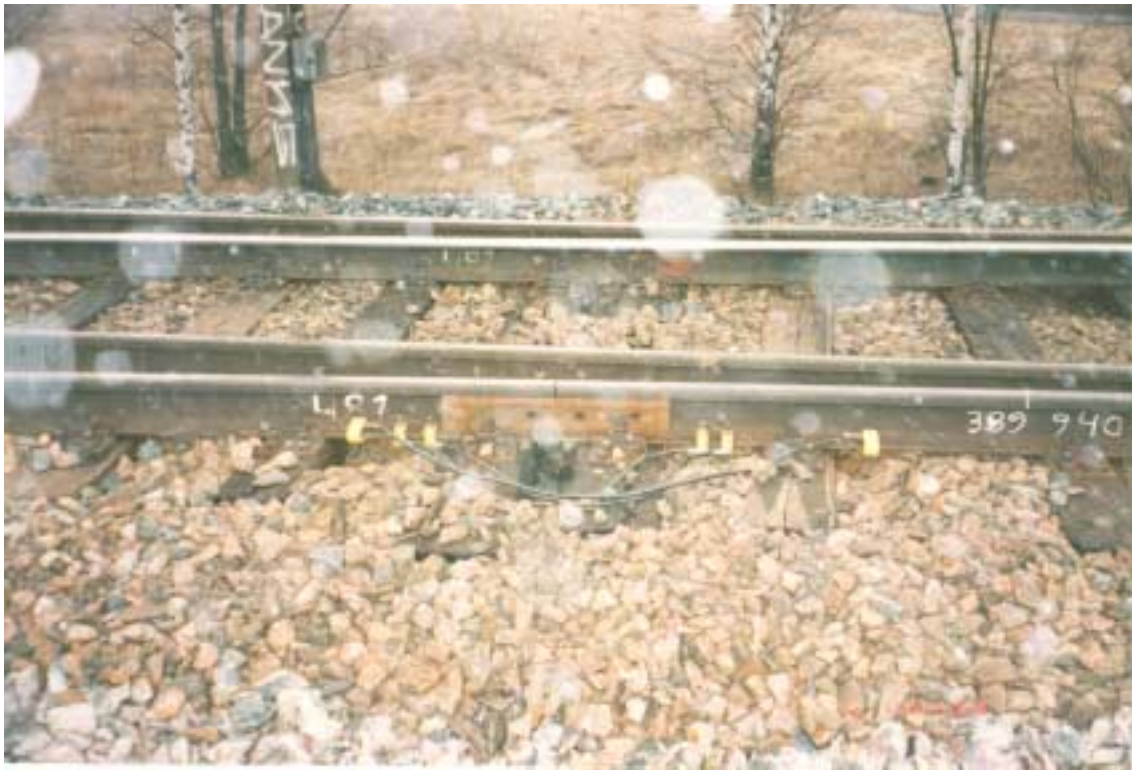
Sahattu kisko oli katkenut juuri ennen kuin rataesimies antoi luvan varauksen purkamiseen. Luvan antamisen jälkeen työryhmän miehet laitoivat katkenneet kiskonpääät sähköisesti yhdistävän kaapelin kiinni. He ehtivät kiinnittää kaapelin ennen kuin paikallisjuna ehti paikalle.

Vaihteen eristysosuuden virheellinen varautuminen johtui kiskon katkaisemisesta. Kiskon päiden liittäminen yhteen kaapeleilla poisti varauksen.

*Kuva 8. Vaihteen tukikiskon katkaisukohta. Yksi kaapeleista oli kiinnitettynä junan tullessa vaihteelle. Kiskojen päitä liittämässä olevat sidekiskot on lisätty vaaratilanteen jälkeen.*

S76 Raidevarauksia ei tulisi poistaa eikä liikennettä aloittaa ennen kuin raiteisiin kohdistuva työ on kokonaan tehty. [C13/97R/S76]

Liikennettä ei esim. saisi aloittaa ennen kuin kiskojen päät on tarvittavilla kohdilla liitetty liitoskaapeleilla sähköisesti yhteen.
