Tutkintaselostus

C 19/1997 R

Kahden säiliövaunun suistuminen kiskoilta Oulussa 27.5.1997

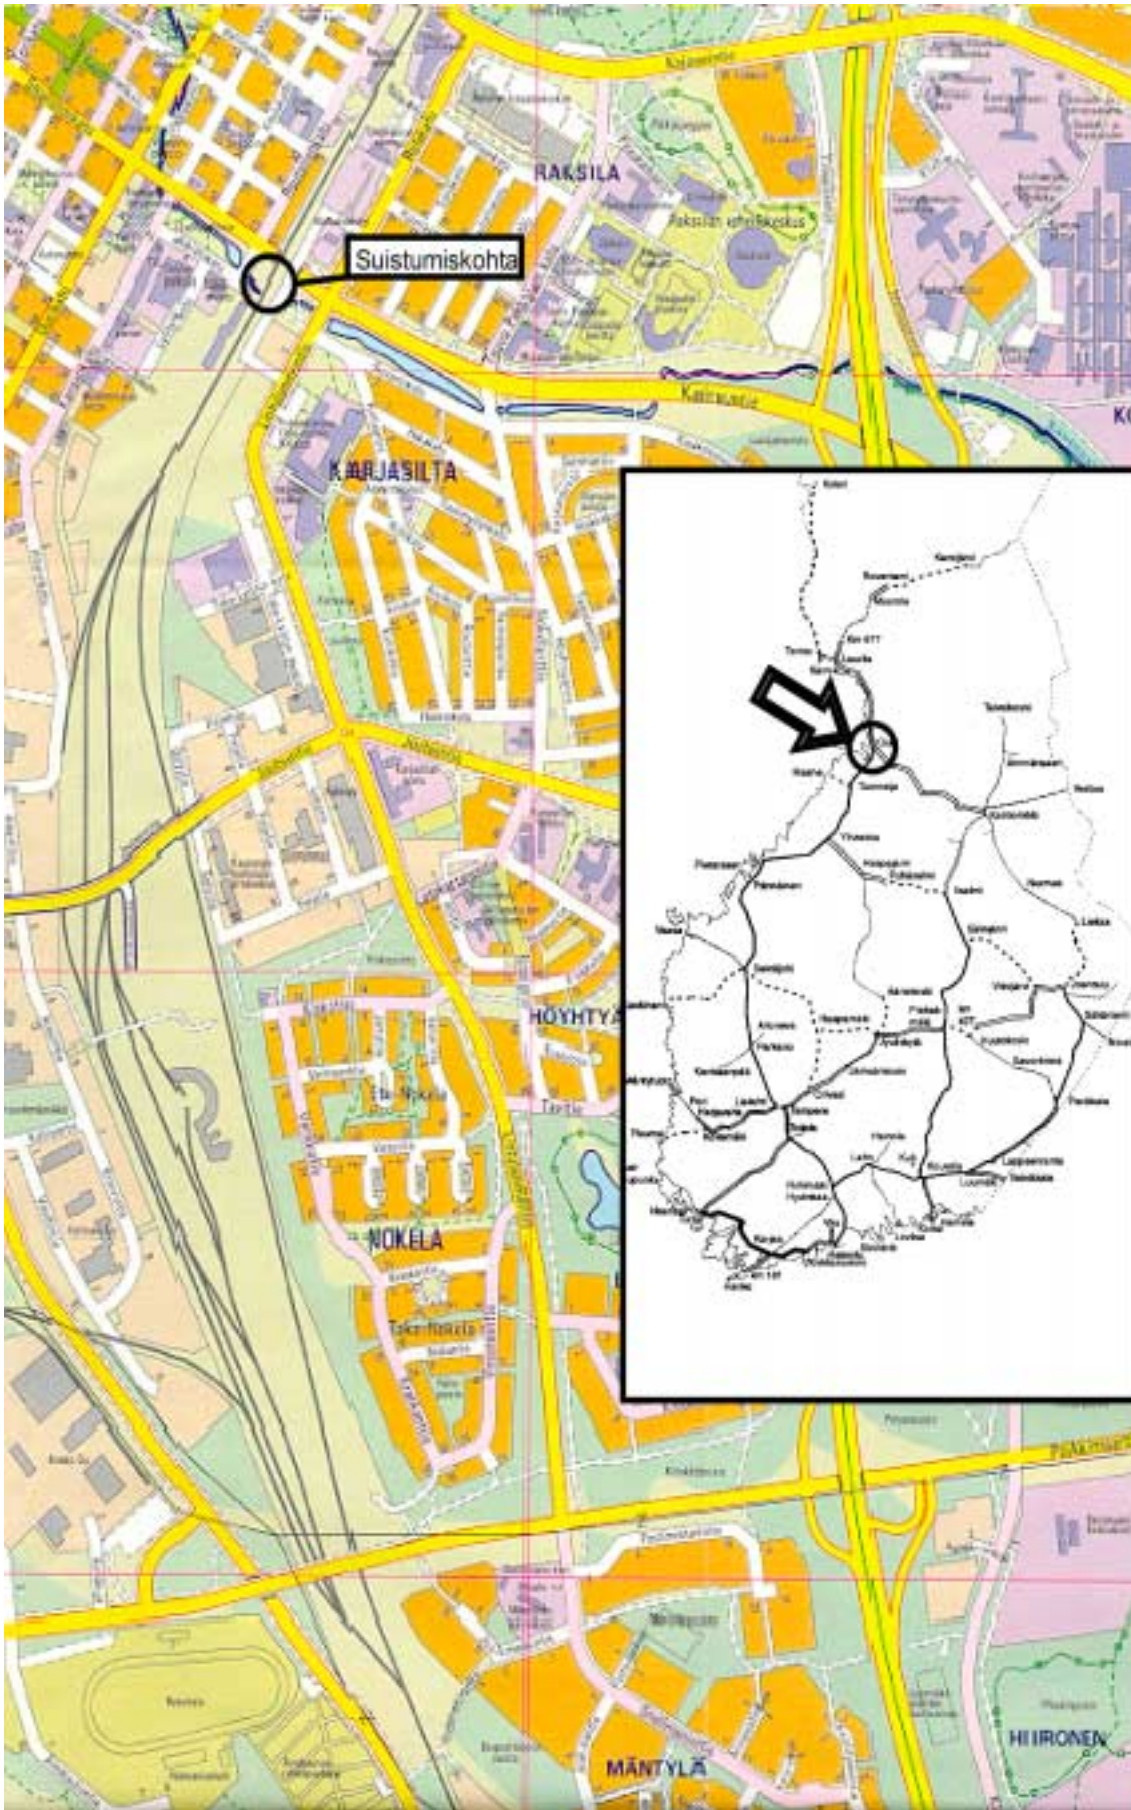
Kuva 1.a Säiliövaunun suistumiskohta Oulun ratapihalla 27.5.1997

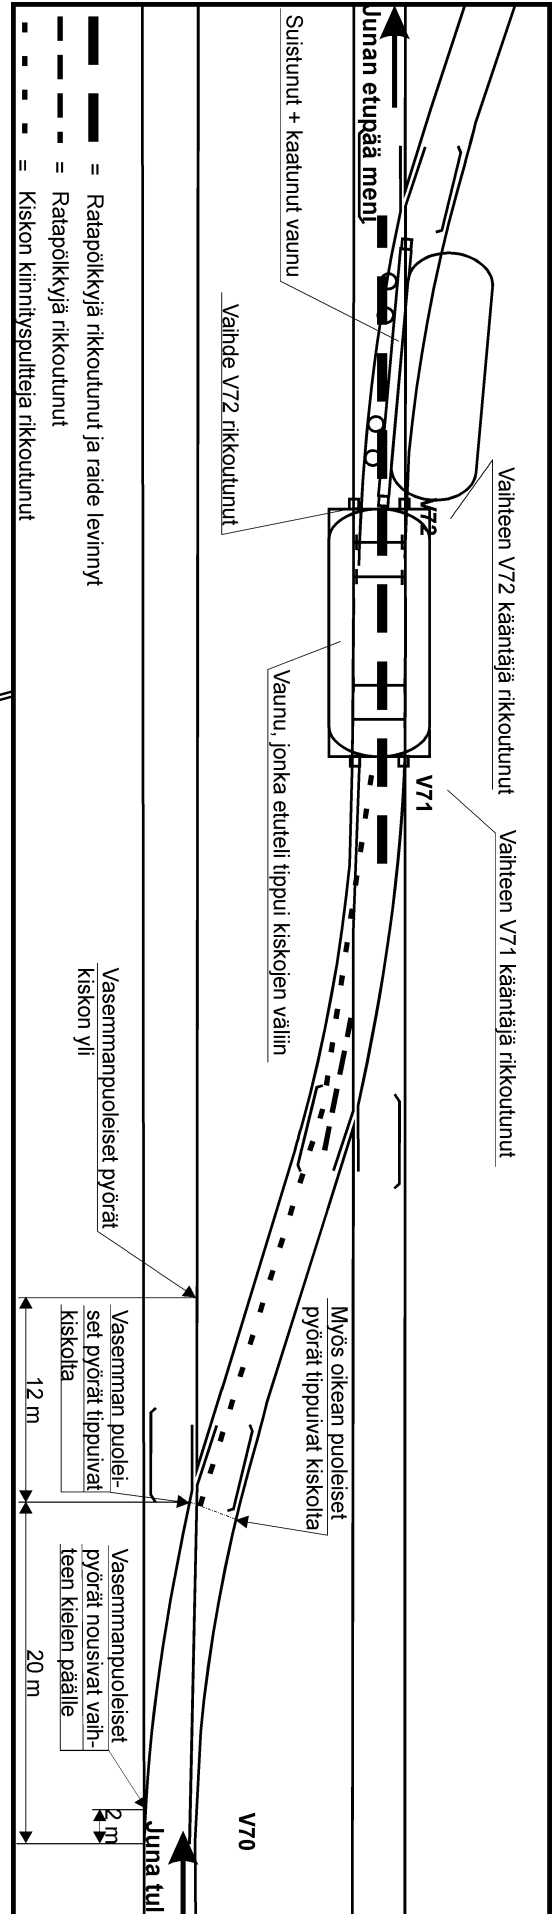
Kuva 1.b Suistumiskohta tarkemmin.

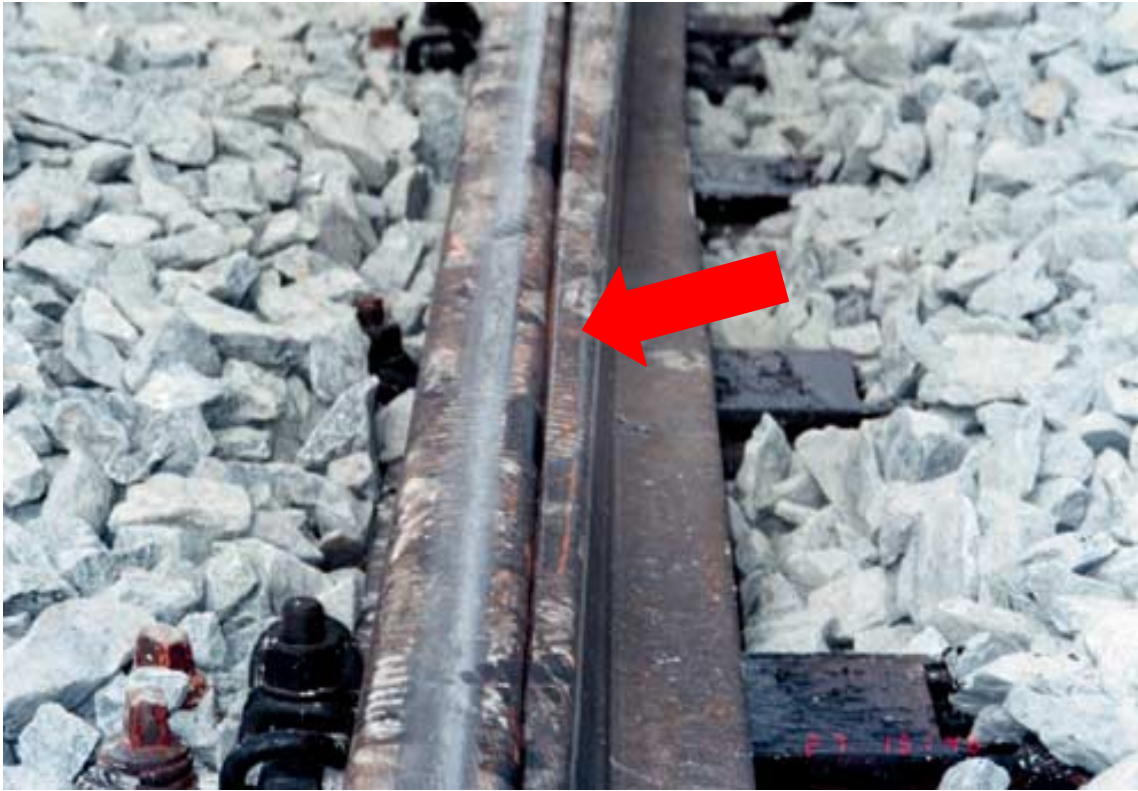
- etutelin vasemmanpuoleiset (ulkokaarten puoleiset) pyörät nousivat vaihteen kielen päälle kahden metrin päässä kielen kärjestä ja lähtivät kulkemaan kiskon harjalla (kuva 2)

Vaihde V70 painui alaspäin; ei kuitenkaan onnettomuuden, vaan vajaan täytöksen vuoksi. Rataan tuli onnettomuudesta johtuen vikaa 70 metrin matkalle (kuva 2):

Kuva 2. Ensimmäinen pyörän jälki 2 metriä vaihteen V70 vasemmanpuoleisenkielen kärjestä.

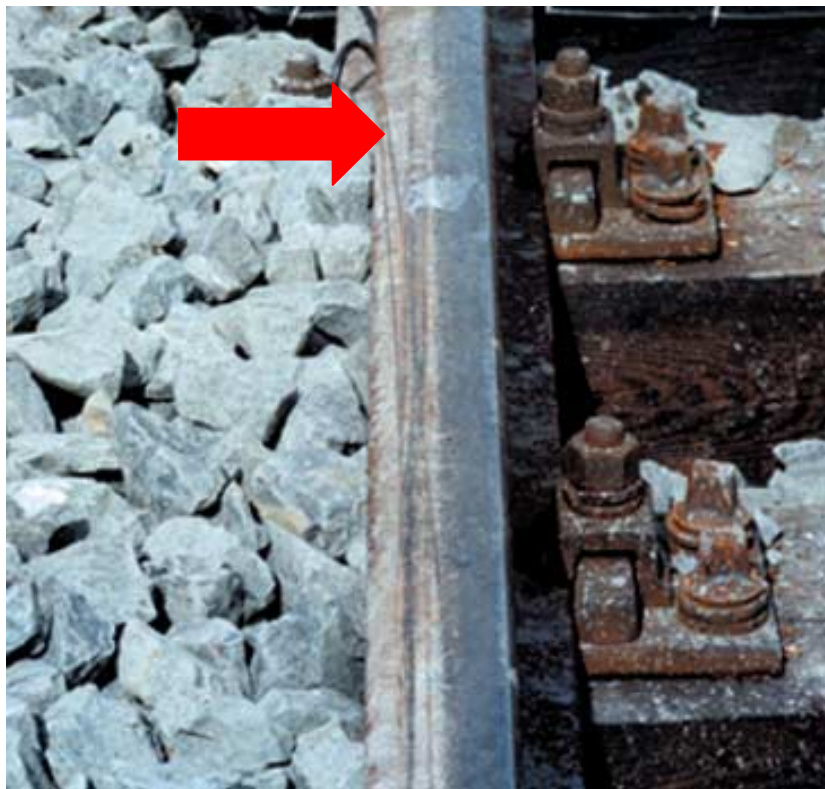
- vasemmanpuoleiset pyörät kulkivat kiskon harjalla kunnes putosivat kiskon päältä 20 metrin päässä vaihteen kielen kärjestä (kuva 3)
- samalla kohtaa myös oikeanpuoleiset pyörät putosivat kiskolta ja menivät vastakiskon sisäpuolelle (kuva 4)

Kuva 3. Pyörän laippa on pudonnut kiskolta 20 metrin päässä kielen kärjestä.

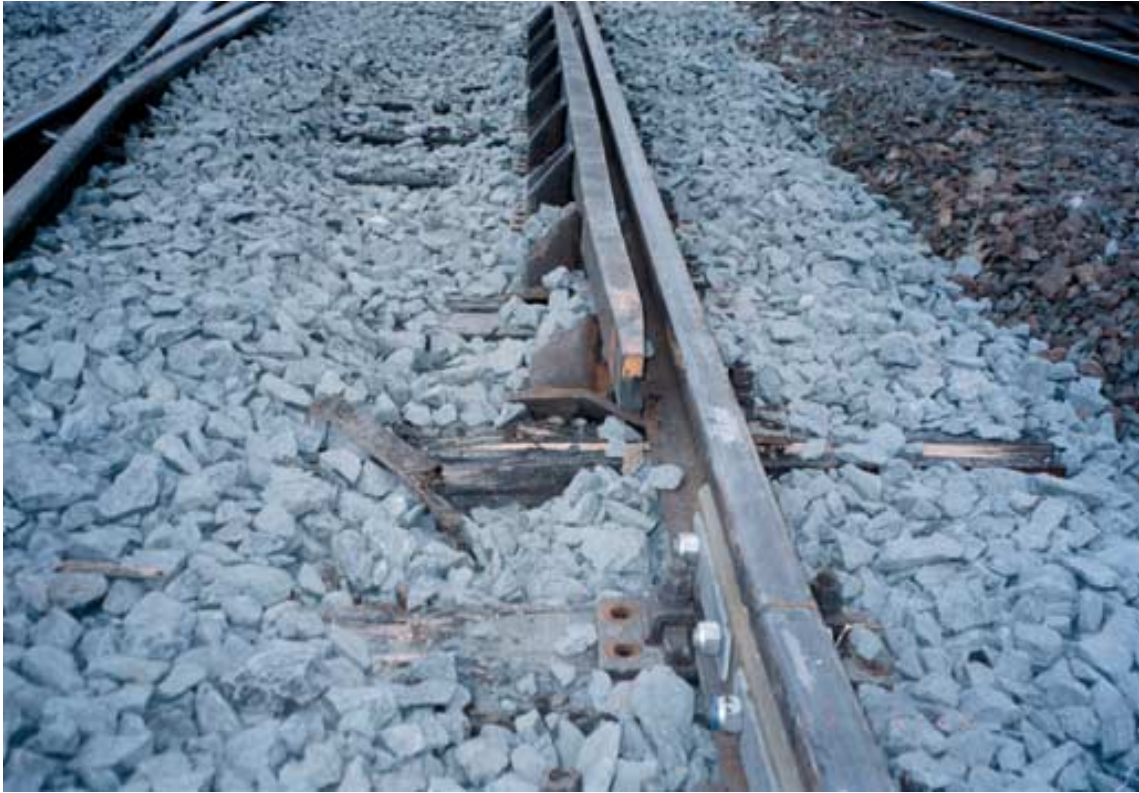
Kuva 4. Oikeanpuoleinen pyörä pudonnut kiskolta (jälki lähimpänä olevan pultin päässä) ja mennyt vastakiskon sisäpuolelle.

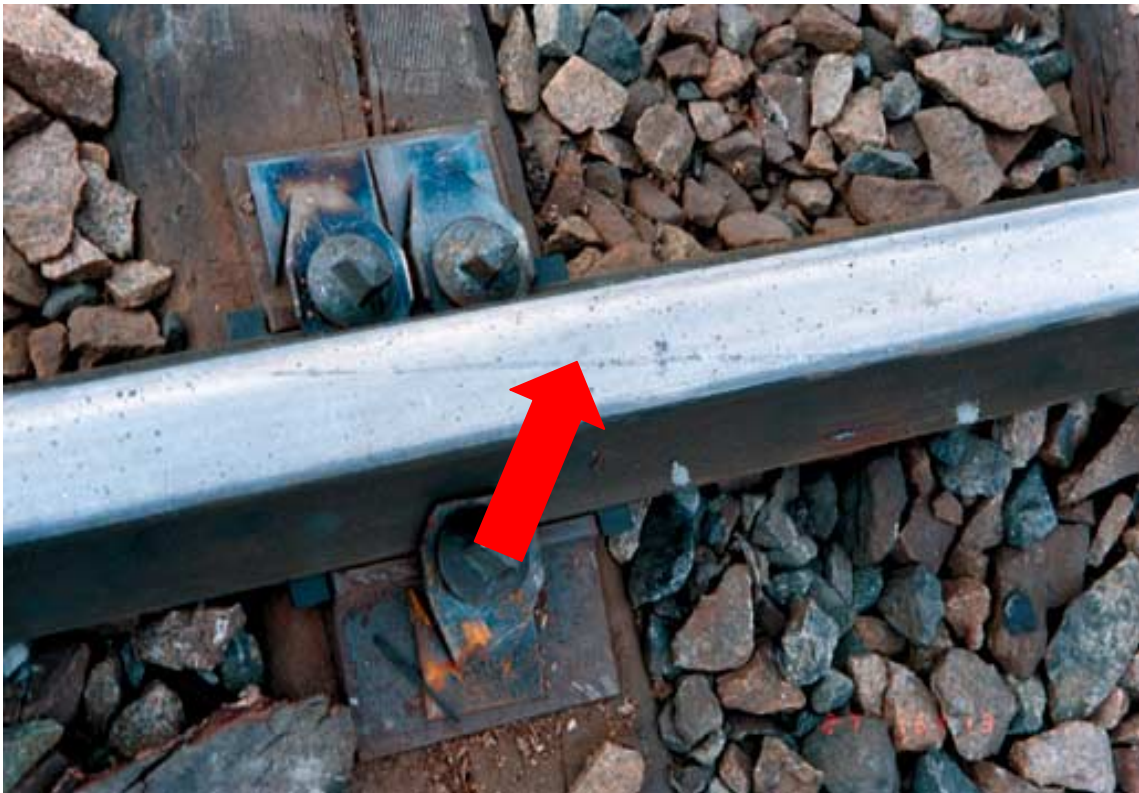
- vasemmanpuoleiset pyörät kulkivat keventyneinä kiskon ulkopuolella kunnes ylittivät suoraan menevän raiteen oikean kiskon (12 ja 14 m kiskolta putoamiskohdasta) (kuva 5)

Kuva 5. Pyöränlaipan tekemä ylimenojälki suoraan menevän raiteen oikean kiskon päällä (34 m kielen kärjestä).

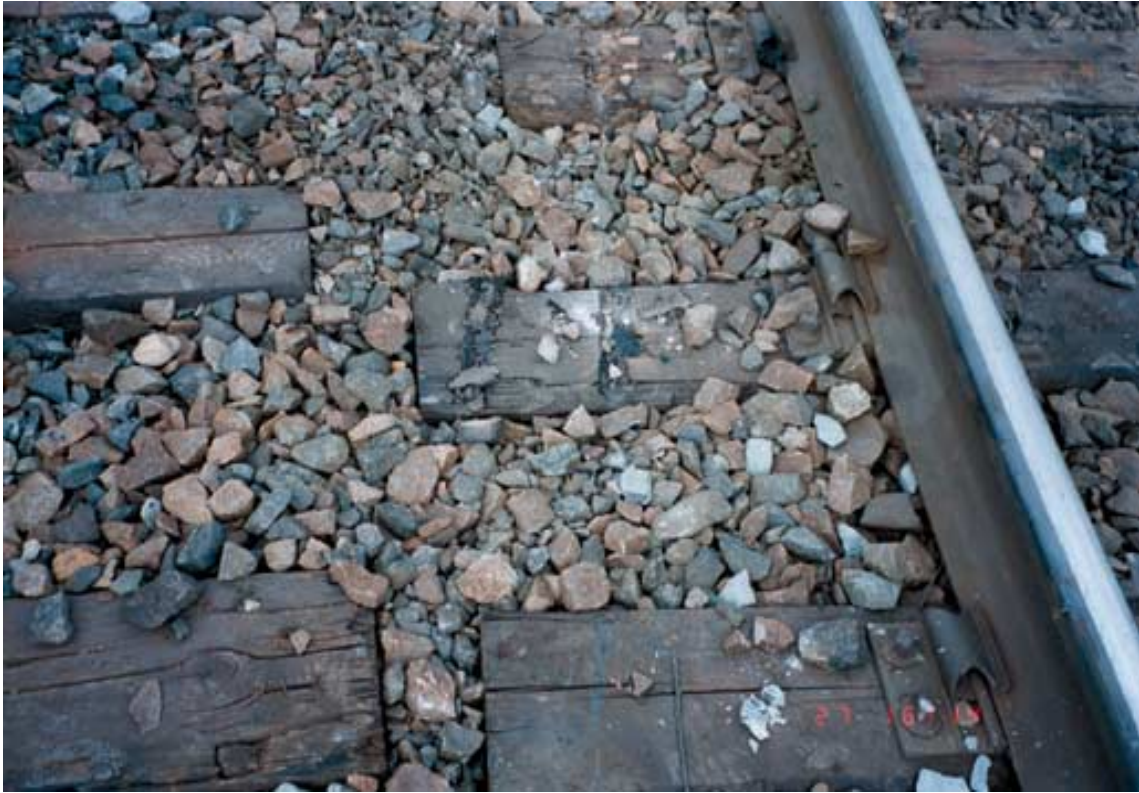
- vasemmanpuoleiset pyörät putosivat sen jälkeen 2,5 m päässä ratapölkkyjen päälle (kuva 6)
- oikeanpuoleiset pyörät kulkivat kiskojen välissä kunnes kiilautuivat vaihteen V71 vasemmanpuoleisen kielen ja vasemman kiskon väliin (kuva 7)

Kuva 6. Vasemmanpuoleiset pyörät osuneet pölkkyihin (2,5 m edellisestä).

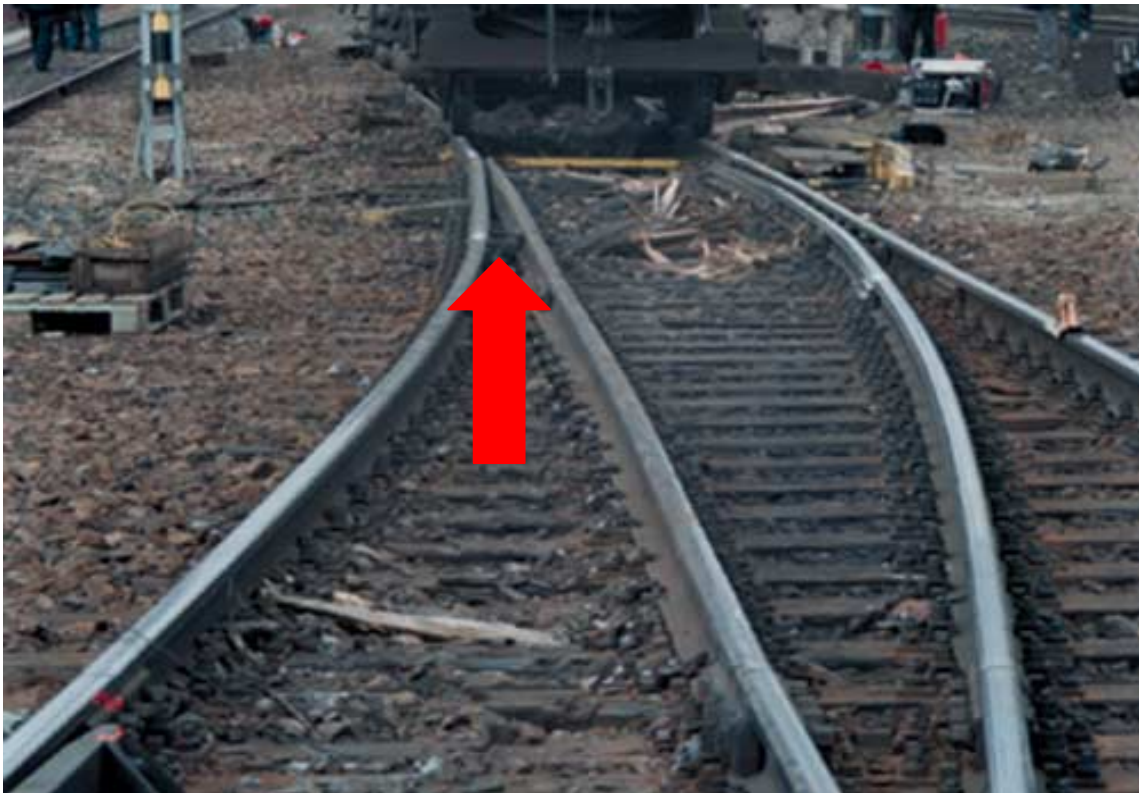
Kuva 7. Etutelin oikeanpuoleiset pyörät kiiloutuivat tukikiskon ja vaihteen kielen väliin.

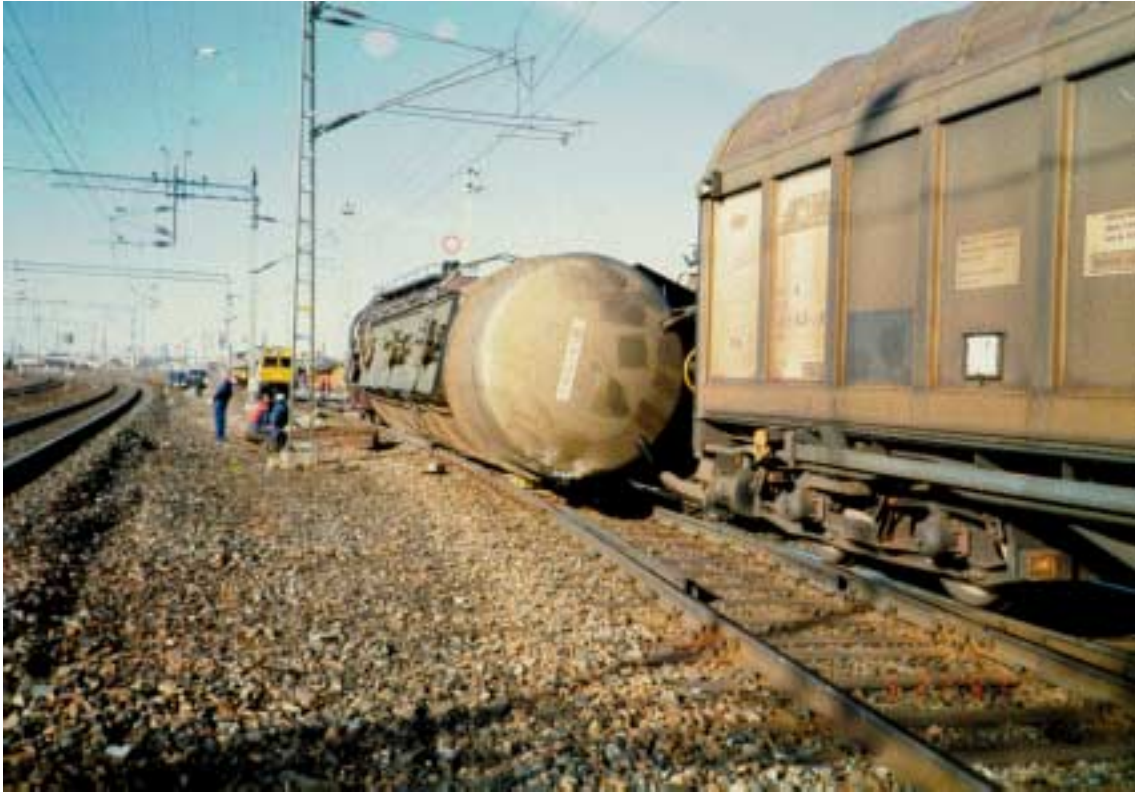
- oikeanpuoleisten pyörien kiilautuminen kielen ja kiskon väliin vei teliä vasemmalle
- samalla se pyrki viemään myös vaunun etupäätä vasemmalle
- edellä kulkeneessa vaunussa kiinni ollut vetolaite kuitenkin piti vaunua keskellä raideetta, josta seurasi vaunun kaatuminen oikealle kyljelleen (kuva 8)

Kuva 8. Vaunu kaatui oikealle kyljelleen.

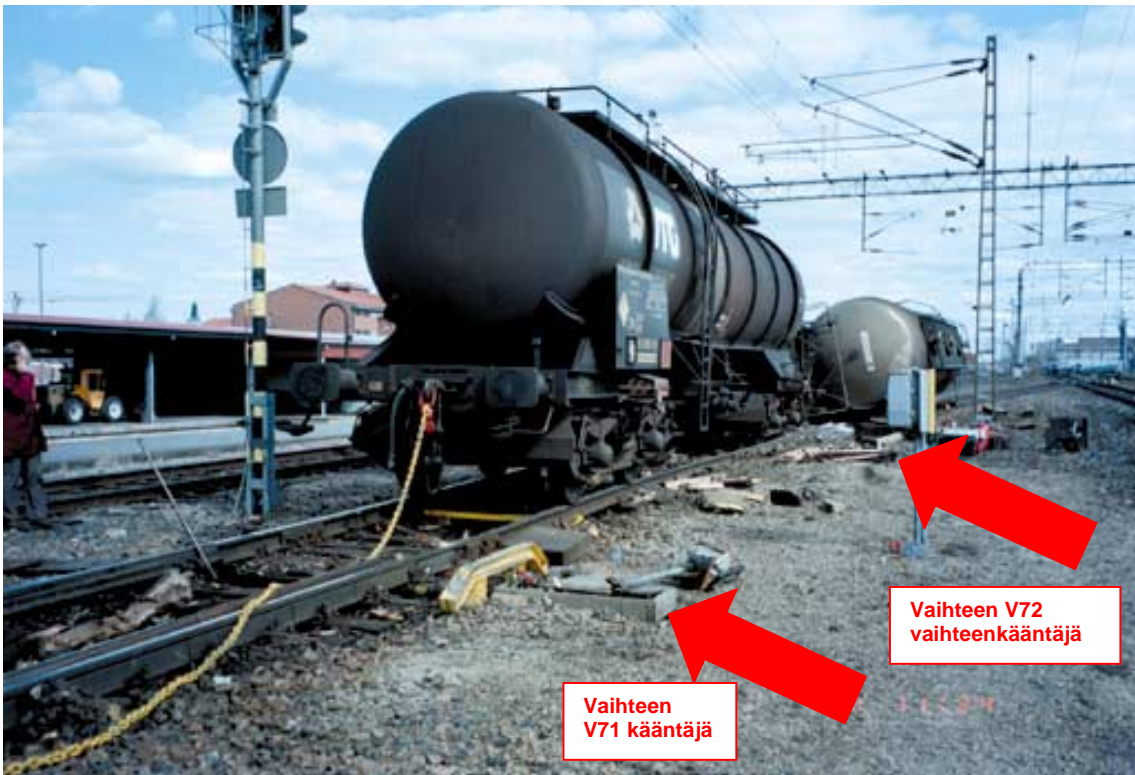
- vaunun kaatuessa etuteli pyörähti 180° telikeskiönsä ympäri
- kaatuneen vaunun aluskehuksesta ulos työntyvä nosto/vetokorvake sekä säiliö rikkoivat rataa ja vaihteiden V71 ja V72 kääntäjät (kuva 9).

Kuva 9. Kaatuneen vaunun säiliö ja nosto/vetokorvake rikkoivat vaihteiden V71 ja V72 vaihteenkääntäjät.

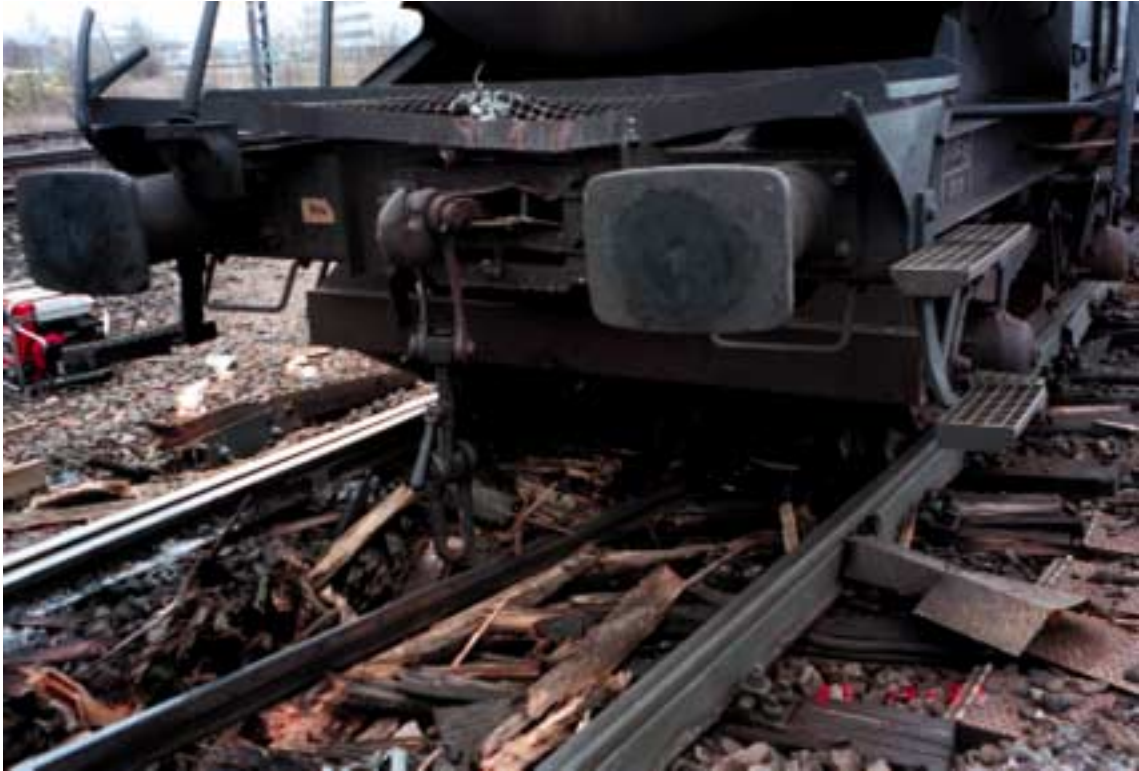
Takana tulevan vaunun etuteli putosi levinneiden kiskojen väliin (kuva 10). Vetolaitteet pysyivät kiinni koko tilanteen ajan. Juna pysähtyi, kun kaatuneen vaunun takana tulleen vaunun jarruputki katkesi ja jarrujohto tyhjentyi ja juna jarrutti automaattisesti.

Kuva 10. Kaatuneen vaunun takana tulleen vaunun etuteli tippui levinneen raiteen kiskojen väliin.

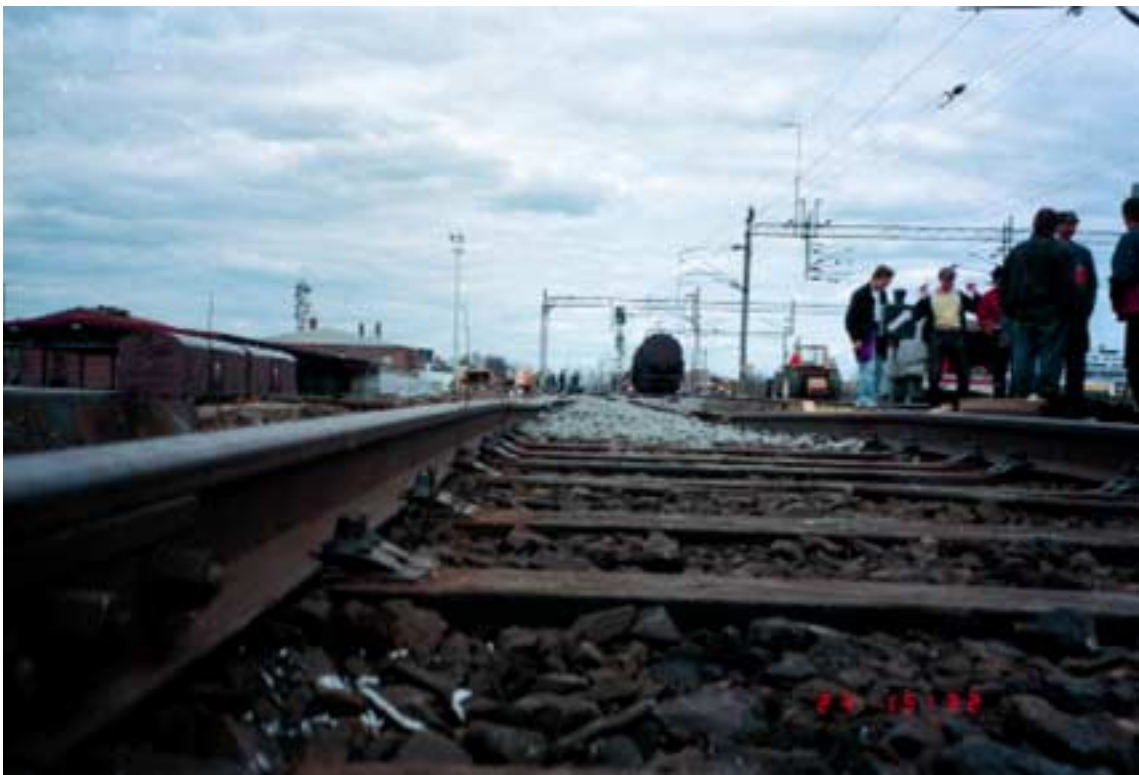
Mitattaessa onnettomuuden jälkeen vaihteen V70 kielen kärjen kohdalta, vasen kisko oli 8 cm ja oikea kisko 11 cm katkaisukohdista katsotun suoran linjan alapuolella (kuva 11). Mitat olivat korjauksen jälkeen (ja kun rataesimies oli todennut raiteen liikennöintikelpoiseksi) 5 ja 8 cm. Sen jälkeen, kun 83 tonnia painava raidenosturi oli ajanut yli, mitat olivat 5,5 ja 9,5 cm. Ennen nosturin ajoa yli, kiskoissa ollut loiva aaltoilu näytti normaalilta. Nosturin ajaessa yli taipuivat kiskot voimakkaasti alaspäin, mutta palautuivat lähes täysin takaisin. Kiskoihin jäi kuitenkin jo mutkia (kuva 12).

Syynä vaunun suistumiseen ja kaatumiseen oli se, että vaihdetta ei oltu vaihdon jälkeen tuettu riittävän hyvin. Käsityökaluilla tuettu ja silmämääräisen tarkastuksen läpäissyt vaihde painui raskaan vaunun alla ja sen takana tulleen kevyen vaunun pyöränlaippa kiikkui tällaisen painuman takaosassa kiskonharjalle ja putosi jonkin matkaa kiskon harjalla kuljettuaan kiskon ulkopuolelle.

Kuva 11. Vaihte V70 onnettomuuden jälkeen. Kielen kärjen kohdalla vasen kisko 8 cm alhaalla ja oikea 11 cm.

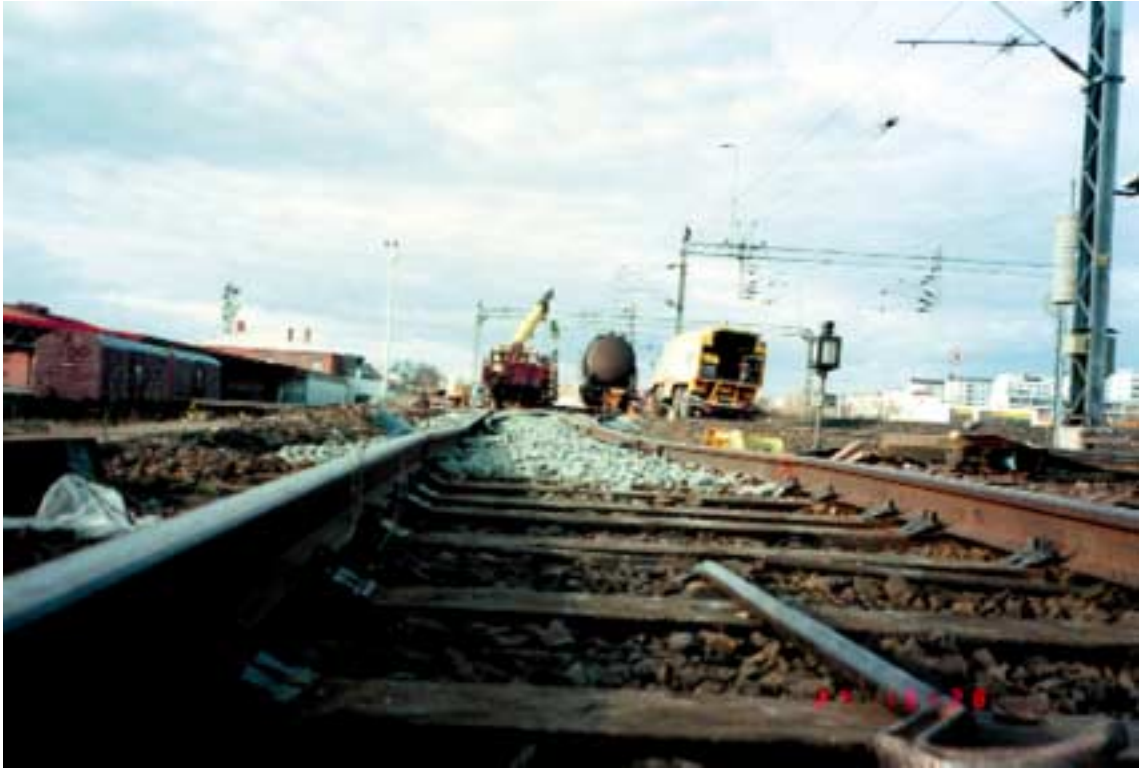
Kuva 12. Vaihde V70 korjauksen jälkeen. Kielen kärjen kohdalla vasen kisko 5,5 cm alhaalla ja oikea 9,5 cm.
