Tutkintaselostus

C 2/1997 R

Kahden säiliövaunun suistuminen kiskoilta Kouvolassa 11.2.1997

TWO TANK WAGONS DERAILING AT KOUVOLA, ON FEBRUARY 11, 1997

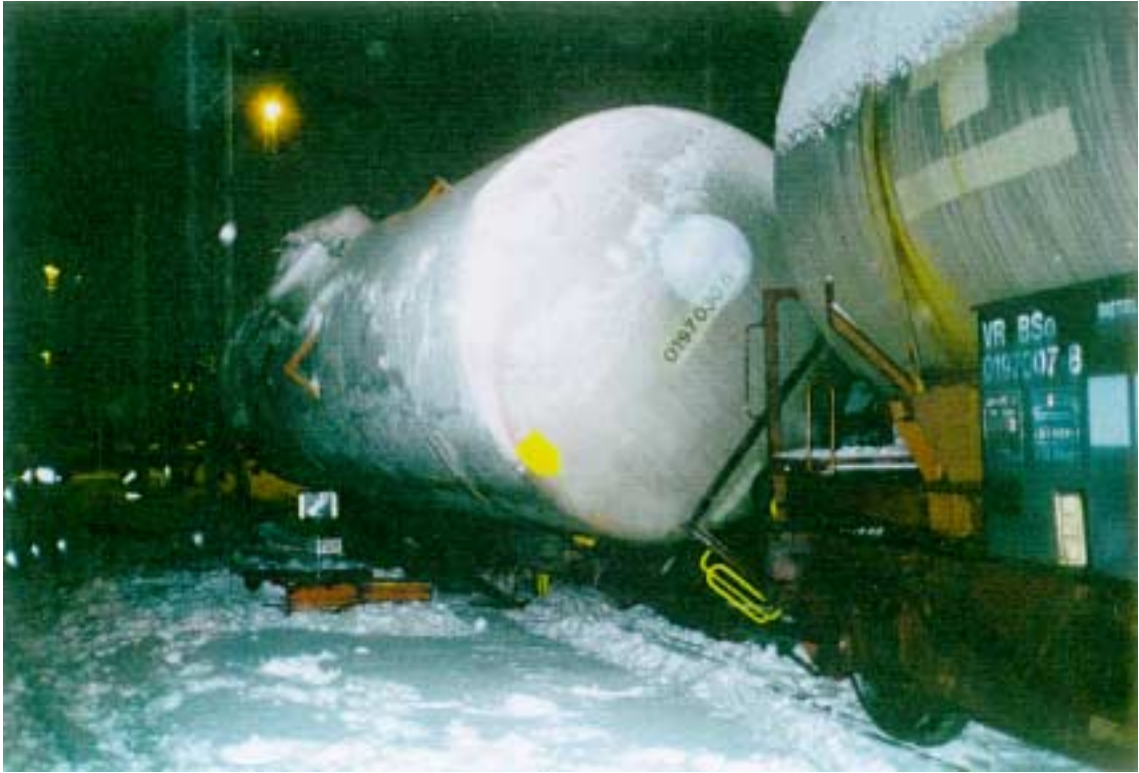
Veturin jälkeen ensimmäisinä olleet kaksi tyhjää säiliövaunua olivat suistuneet kiskoilta vaihteessa 727 oikealle puolelle raidetta. Toisena tullut vaunu oli kaatumassa kyljelleen ja törmäsi sähkörataportaalin pylvääseen taivuttaen sitä. Pylvään taipuminen ei kuitenkaan pudottanut ajohdinta niin paljoa alaspäin, että se olisi vioittunut ja aiheuttanut jännitekatkon.

Kuva 1. Säiliövaunujen suistumispaikka Kouvolan ratapihalla 11.2.1997.

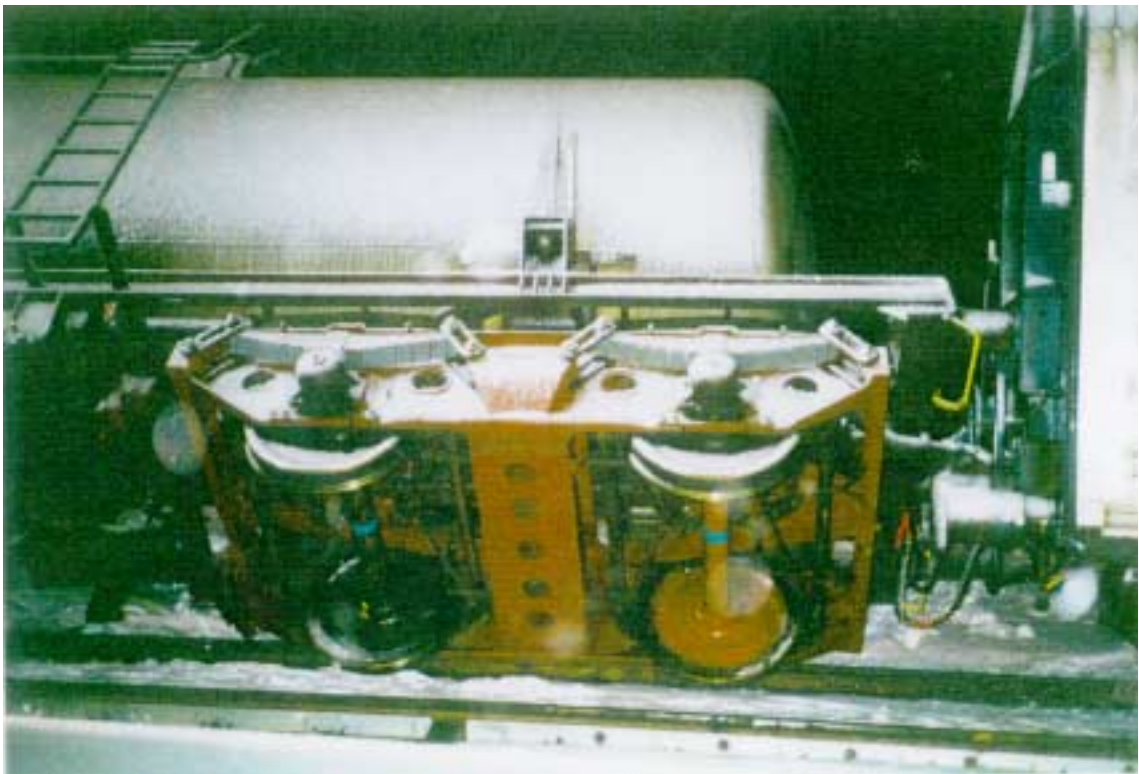
Kuva 2. Toisena ollut säiliövaunu kallistui vasten sähkörataportaalia.

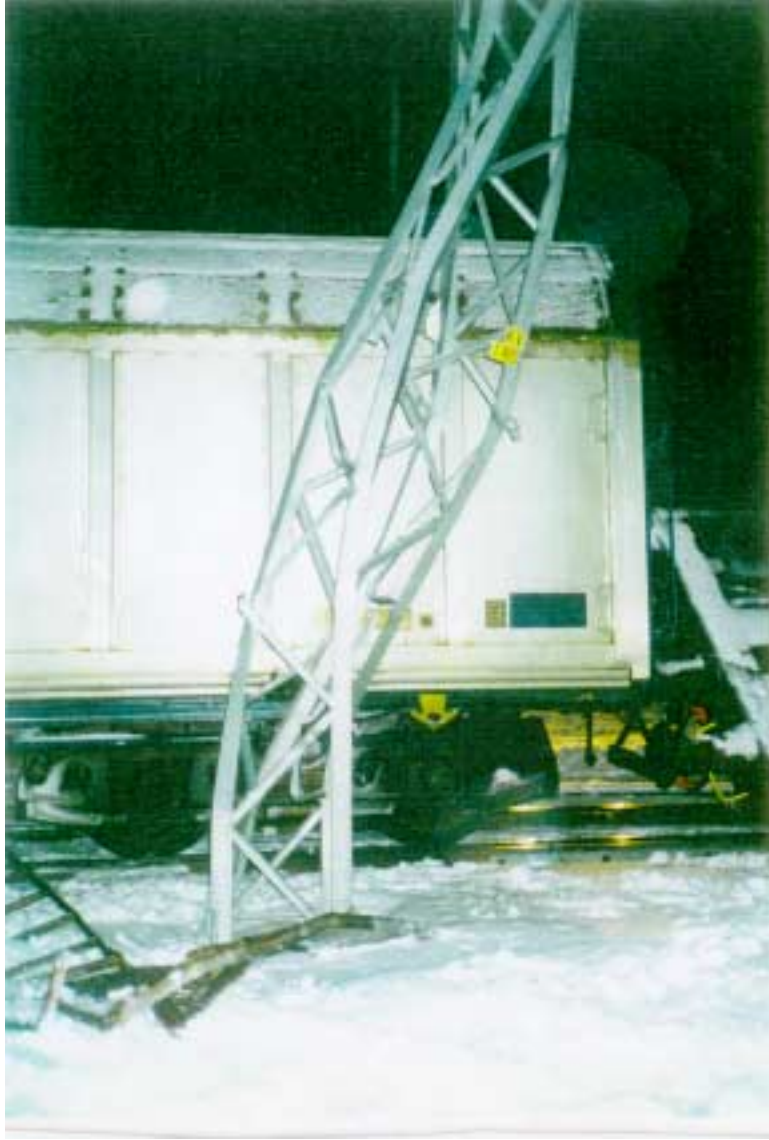
Onnettomuudessa vaurioitui lisäksi vaihde 727 sekä yksi sähkörataportaalin pylväs.

Kuva 3. Vaurioitunut sähkörataportaalin pylväs.
