## Tutkintaselostus

C 23/1997 R

### **Tavaravaunujen suistuminen kiskoilta Kemissä 9.6.1997**

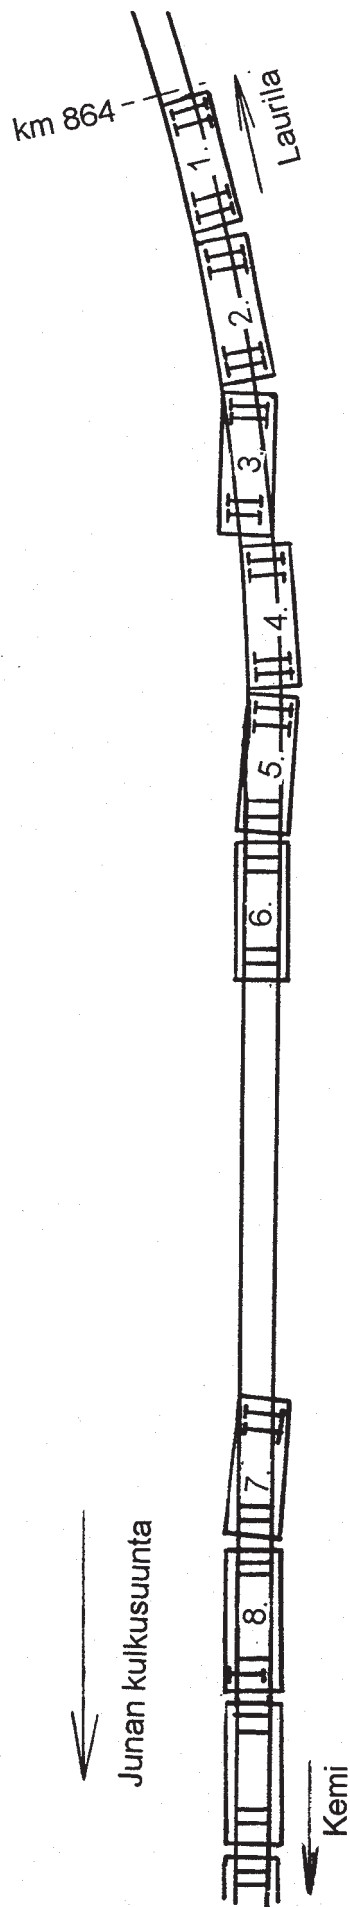
Vaunut olivat pysähtyttyään takapästä lukien seuraavasti (kuva 2):

- 1. ja 2. vaunu suistuneena täysin vasemmalla
- 3. vaunun takateli suistuneena vasemmalle ja etuteli suistuneena oikealle
- 4. vaunu suistuneena täysin vasemmalle
- 5. vaunun takateli suistuneena vasemmalle ja etuteli kiskoilla
- 6. vaunu kiskoilla

- 7. vaunun takateli suistuneena vasemmalle ja etuteli kiskoilla
- 8. vaunun takateli ja etutelin taaempi pyöräkerta kiskoilla ja etummainen pyöräkerta suistuneena oikealle
- loput 21 vaunua kiskoilla.
- juna katkesi 6. ja 7. vaunun väliltä. Pysähtymishetkellä väliä oli 53 metriä.

Kuva 2. Vaunut ja niiden pyöräkertojen asema kiskoihin nähden junan pysähdyttyä. Vaunut on numeroitu takaapäin.

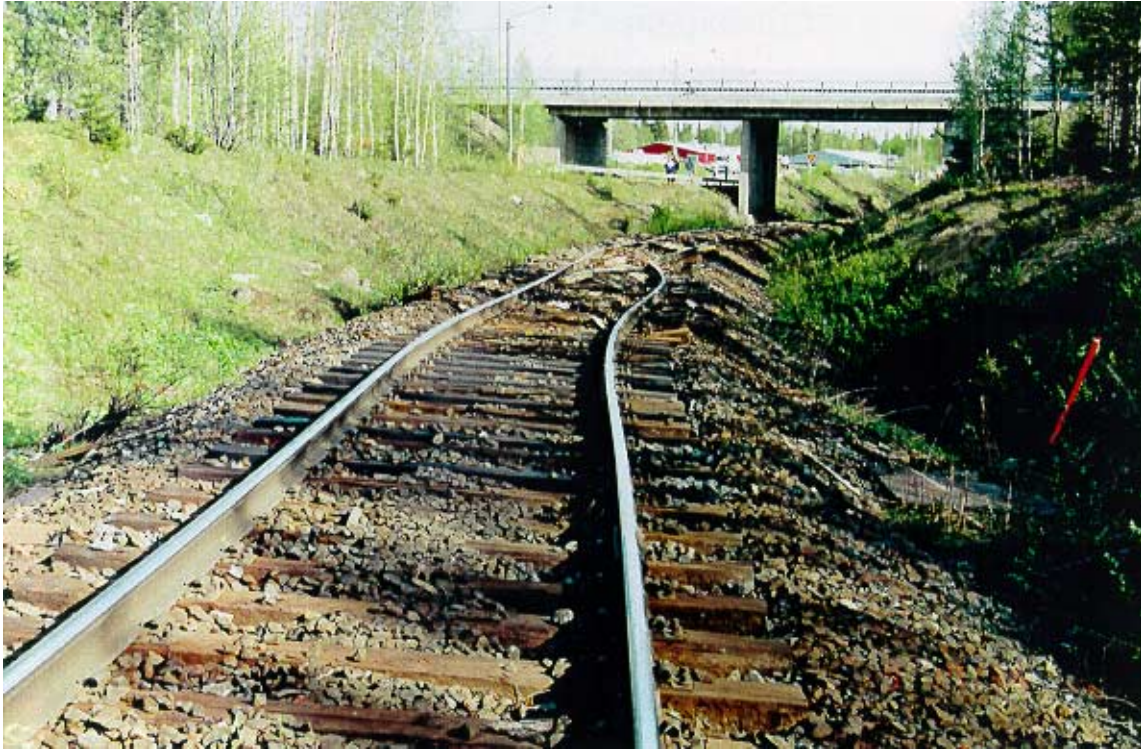
Ratapolkyt olivat siirtyneet raskaan tavarajunan alla ulkokaarteeseen puolelle päin. Enimmillään sivuttaissiirtymä oli noin 10 cm. Ensimmäiset vaunujen suistumisjäljet olivat kahdeksan metrin päässä sivuttaissiirtymän alkamiskohdasta. (Kuvat 3 - 6)

Vaunujen kiskoiltasuistumisen syynä oli lämpötilan nopean nousemisen, junan painon ja puutteellisen sepelöinnin yhteisvaikutuksesta johtunut raiteen taipuminen junan alla. Vaunujen pyörien kaarteessa ulospäin vaikuttanut voima sekä voimakkaan auringonpaisteen ja nopeasti nousevan lämpötilan vaikutuksesta kiskoon syntyneen puristusjännityksen (lämpölaajeneminen) yhteisvoima oli kaarteessa niin suuri, että se sai ratapölkkyt siirtymään puutteellisesti sepelöidyssä radassa ulospäin. Suistumisen alkukohdassa ratapölkkyt olivat siirtyneet pahimmillaan noin 10 cm. Tällöin kiskoihin syntyi niin jyrkkä mutka, että pyöränlaipat nousivat kiskon yli.

**Kuva 3. Raide oli siirtynyt vasemmalle ennen suistumiskohtaa.**

- S60. Aikana, jolloin suuret lämpötilan vaihtelut ovat mahdollisia, tulisi aina tukemisen ja pölkkyjen vaihtamisen jälkeen tarkistaa ja täydentää sepelöinti. Keskeneräiselle rakenteelle ei tule sallia junaliikennettä. [C23/97R/S60]

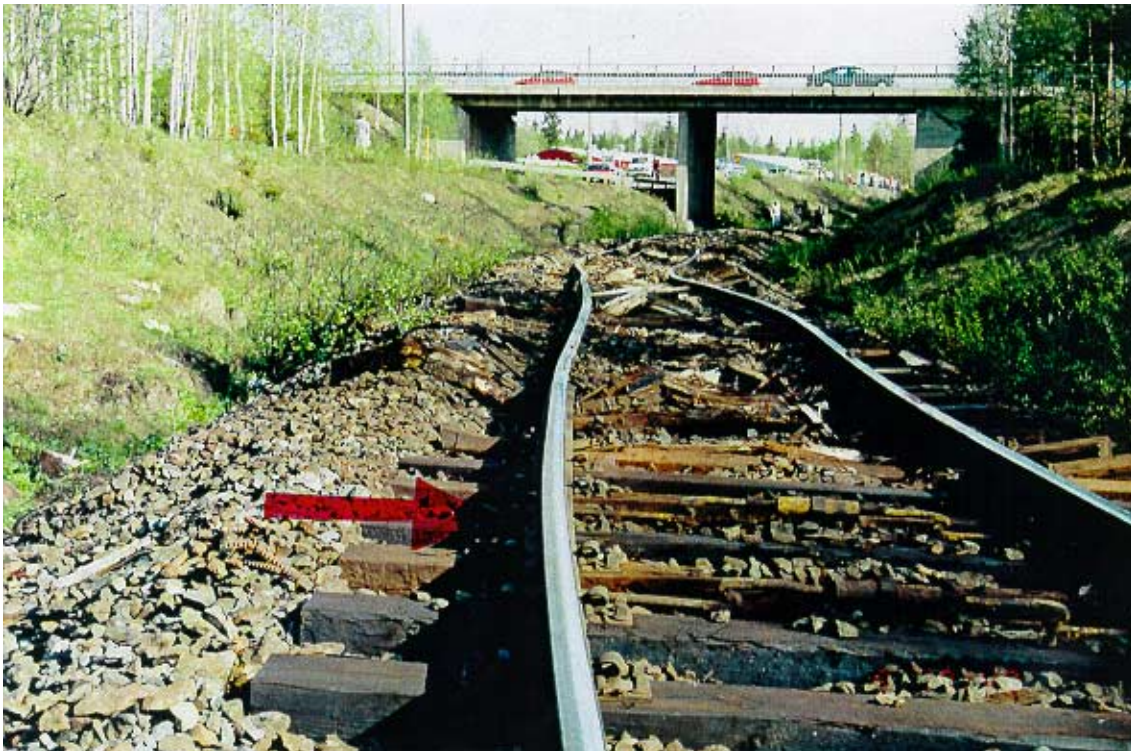
**Kuva 4. Rikkoutunutta rataa junan tulosuunnasta katsottuna. Ensimmäiset suistumisjäljet ovat jälkimmäisen kiskojen välissä olevan siteen kohdalla (punainen nuoli)**

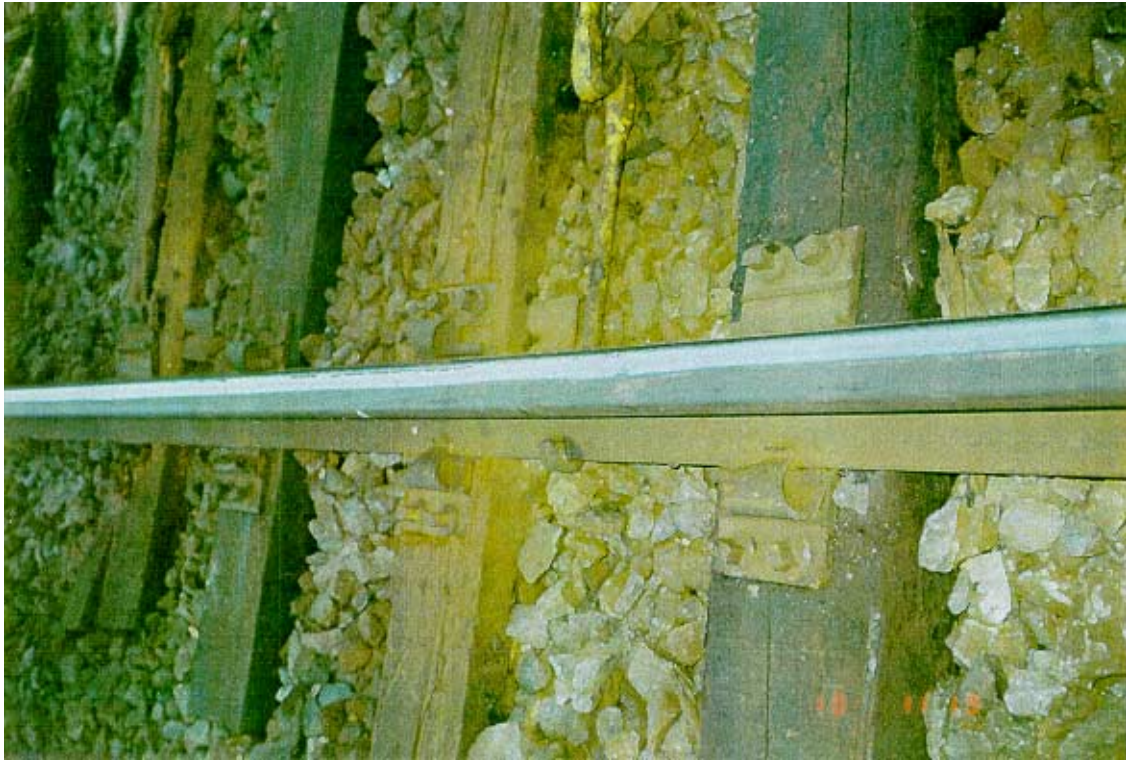
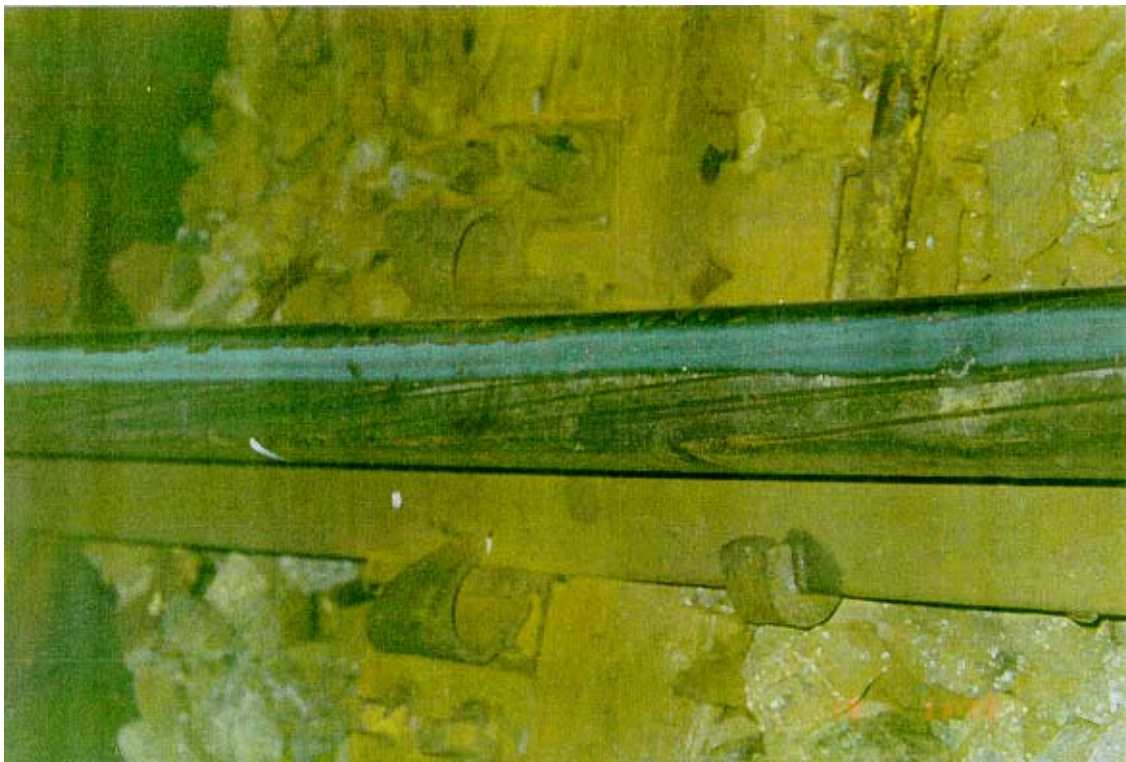
- 1) Seitsemänneksi viimeisen vaunun takateli suistui ensimmäisenä kiskoilla. Se suistui ulkokaarteeseen puolelle raiteen taipuman loppuosalla, kun pyörä ei enää pystynyt seuraamaan kiskoa ja pyöränlaippa nousi kiskon yli.

**Kuva 5. Ensimmäiset suistumisjäljet. Pyöränlaippojen tekemiä jälkiä kiskon yläpinnassa 2 metrin matkalla. Juna tuli oikealta vasemmalle.**

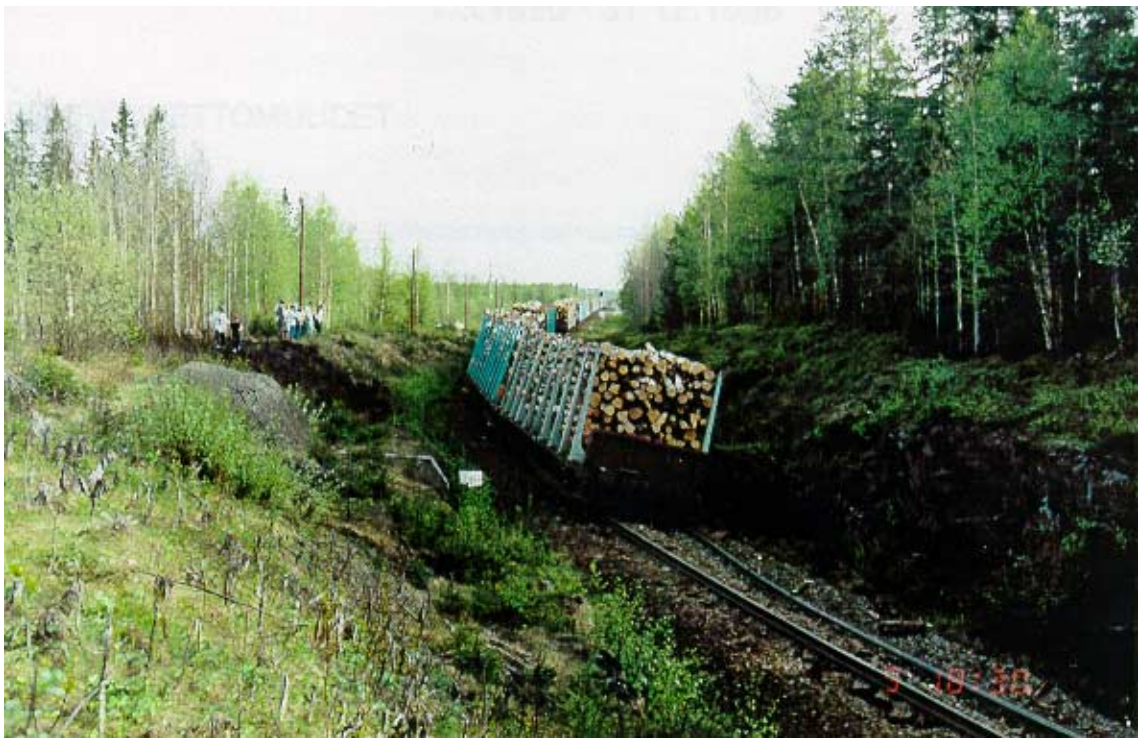
**Kuva 6. Suistuneet vaunut.**

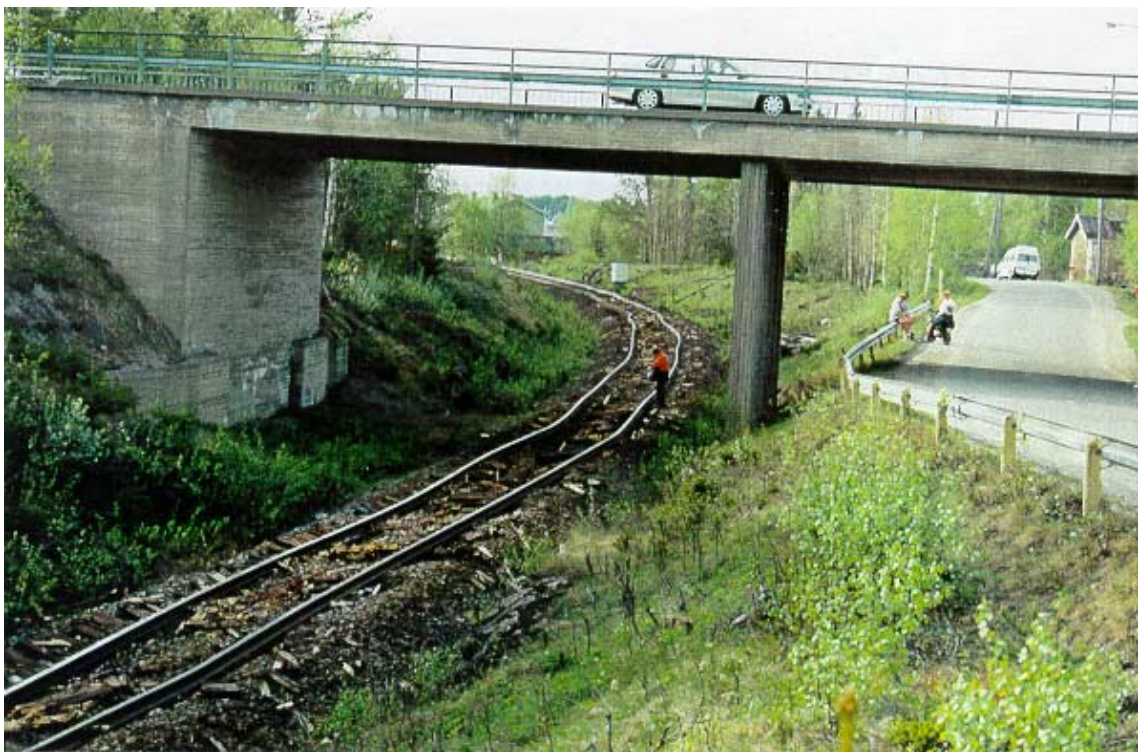
Suistuneet vaunut kulkivat raiteen sivussa ja rikkoivat rataa noin 350 metrin matkalta.

**Kuva 7. Rikkoutunutta rataa.**
