Tutkintaselostus

C 24/1997 R

Vaaratilanne junaliikenteessä Naarajärvellä 11.6.1997

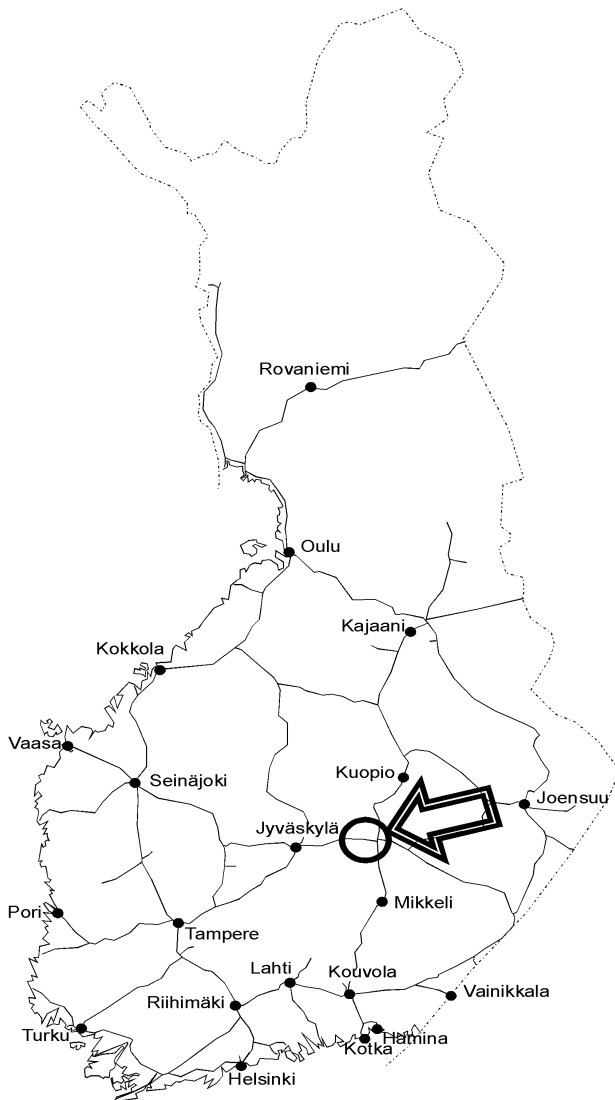
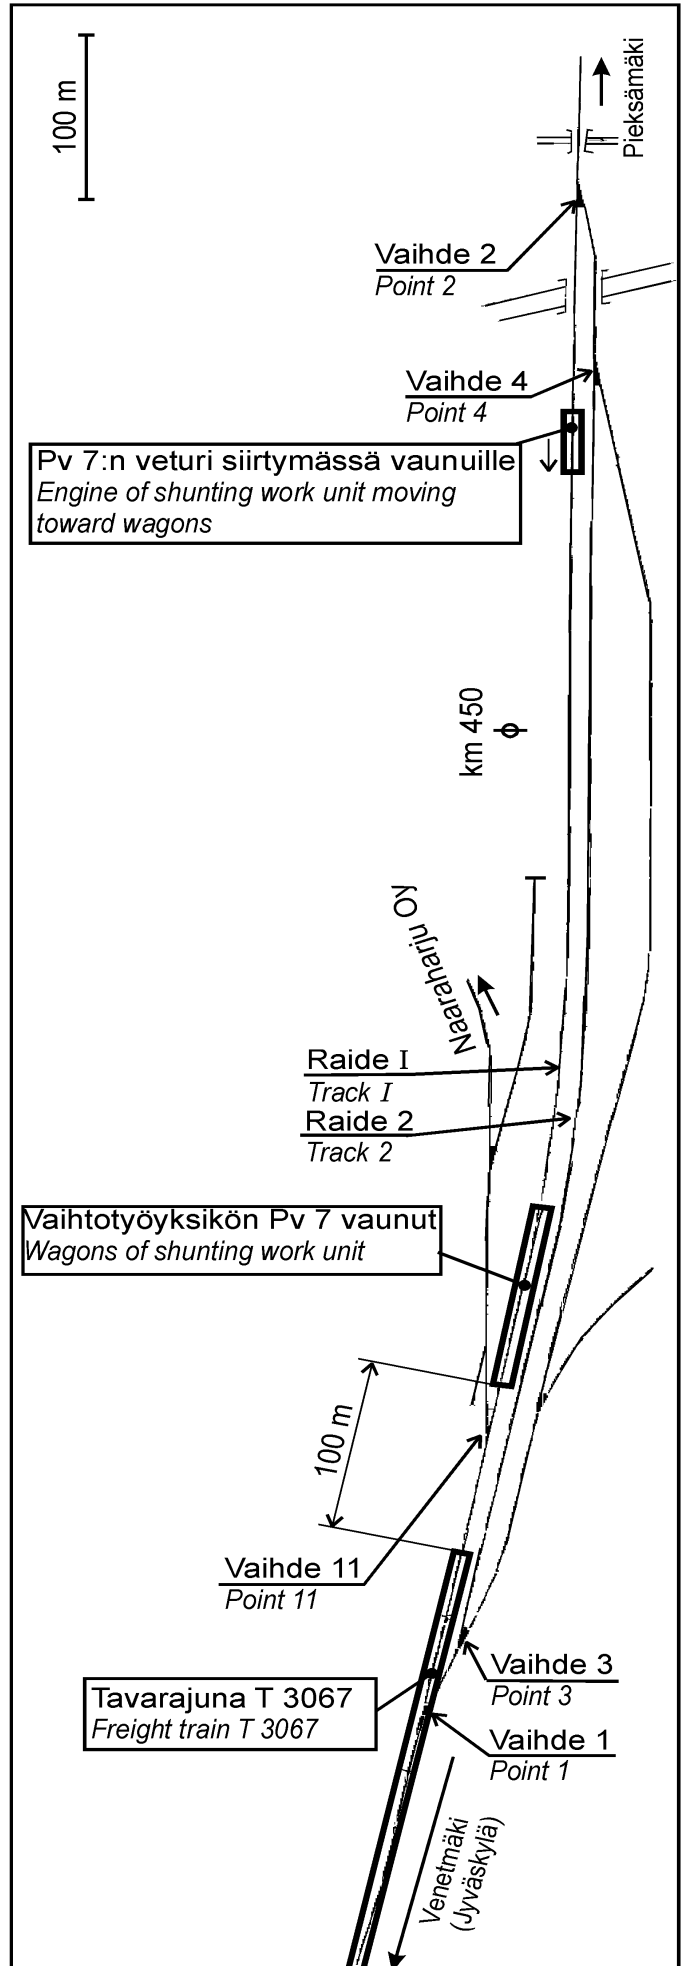
Kuva 1. Vaaratilanne junaliikenteessä Naarajärvellä 11.6.1997. Tilanne tavarajunan pysähdytyttyä.

Figure 1. Hazardous situation in railway traffic at Naarajärvi, on June 11, 1997. The situation after the freight train had stopped.

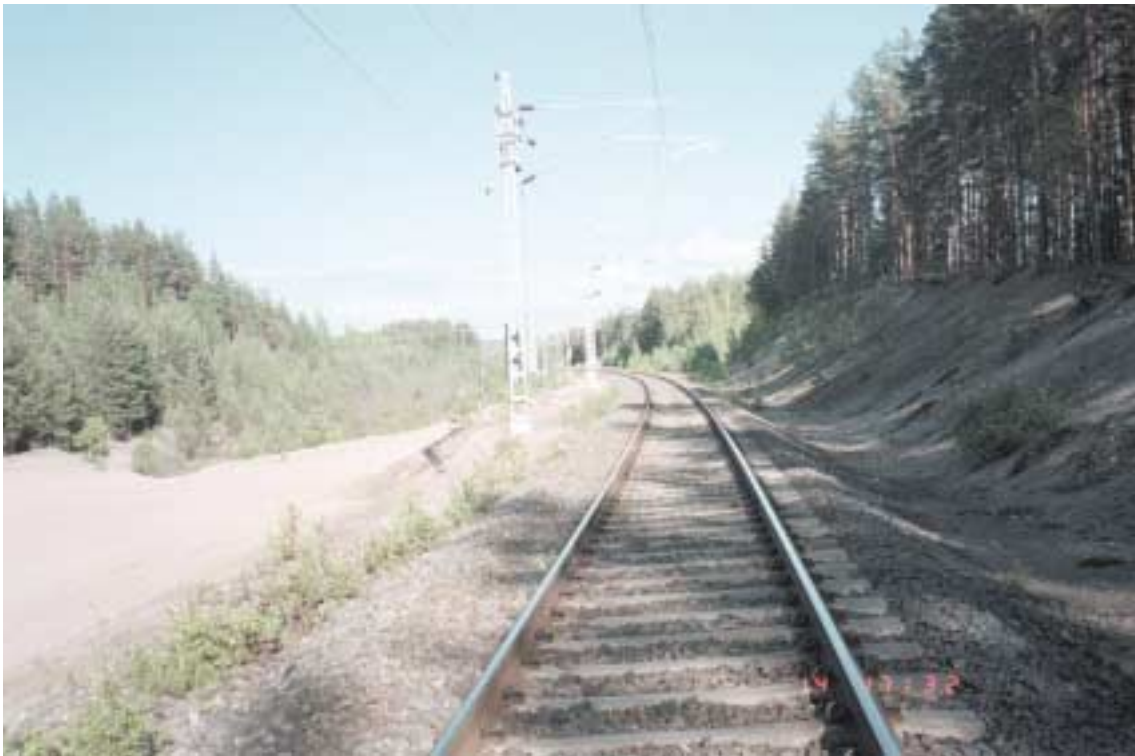
Kuva 2. Vaaratilanne Naarajärvellä 11.6.1997. Näkymä tavarajunan tulosuunnasta kohti ratapihaa; kohdasta, josta vaihde 1 ja osa ratapihaa alkavat näkyä (km 499), vaihtotyöyksikkö ei näkynyt.

Figure 2. Hazardous situation at Naarajärvi 11.6.1997. A view from the entrance track where it is possible to see point 1 and railway yard (km 499). It was impossible to see the shunting work unit.

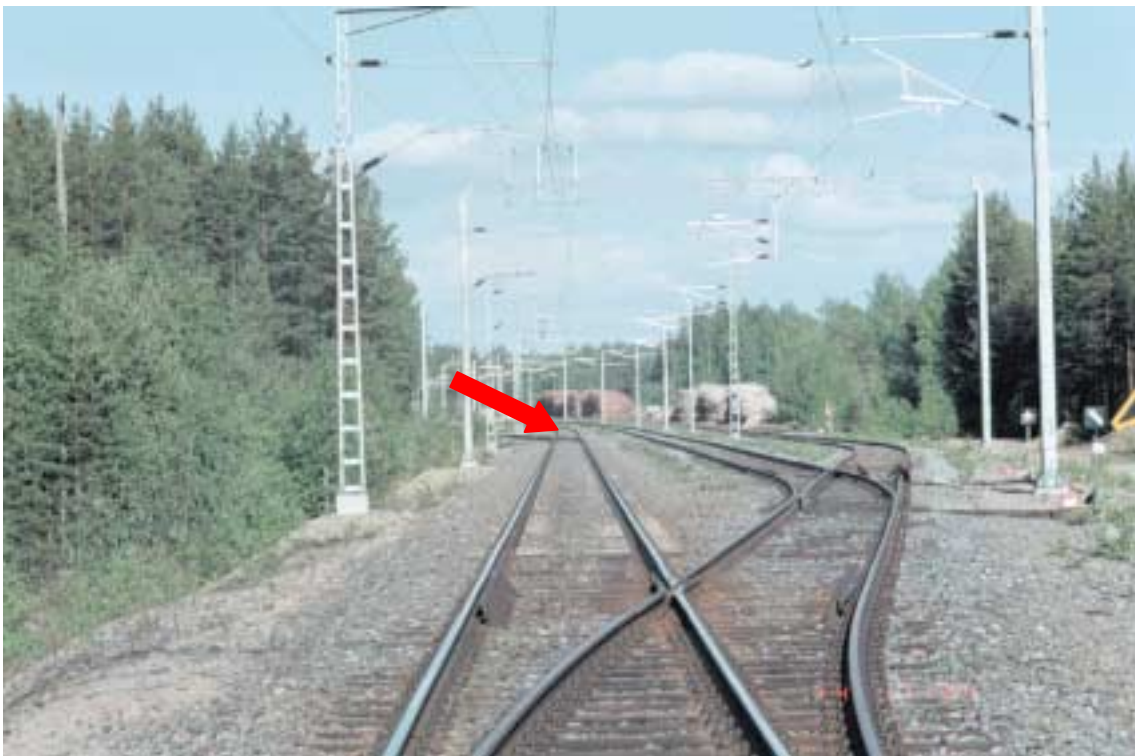
Kuva 3. Vaaratilanne Naarajärvellä 11.6.1997. Näkymä tavarajunan tulosuunnasta, vaihteen 1 päältä, kohti ratapihaa. Vaihtotyöyksikön perä oli nuolella merkityssä kohdassa.

Figure 3. Hazardous situation at Naarajärvi 11.6.1997. A view from the entrance direction of the freight train, seen from point 1, toward the railway yard. The location of the tail of the shunting work unit is marked with an arrow
