## Tutkintaselostus

C 26/1997 R

### **Pikajunan vaunun laakerin ylikuumenemisesta aiheutunut vaaratilanne Hämeenlinnassa 23.6.1997**

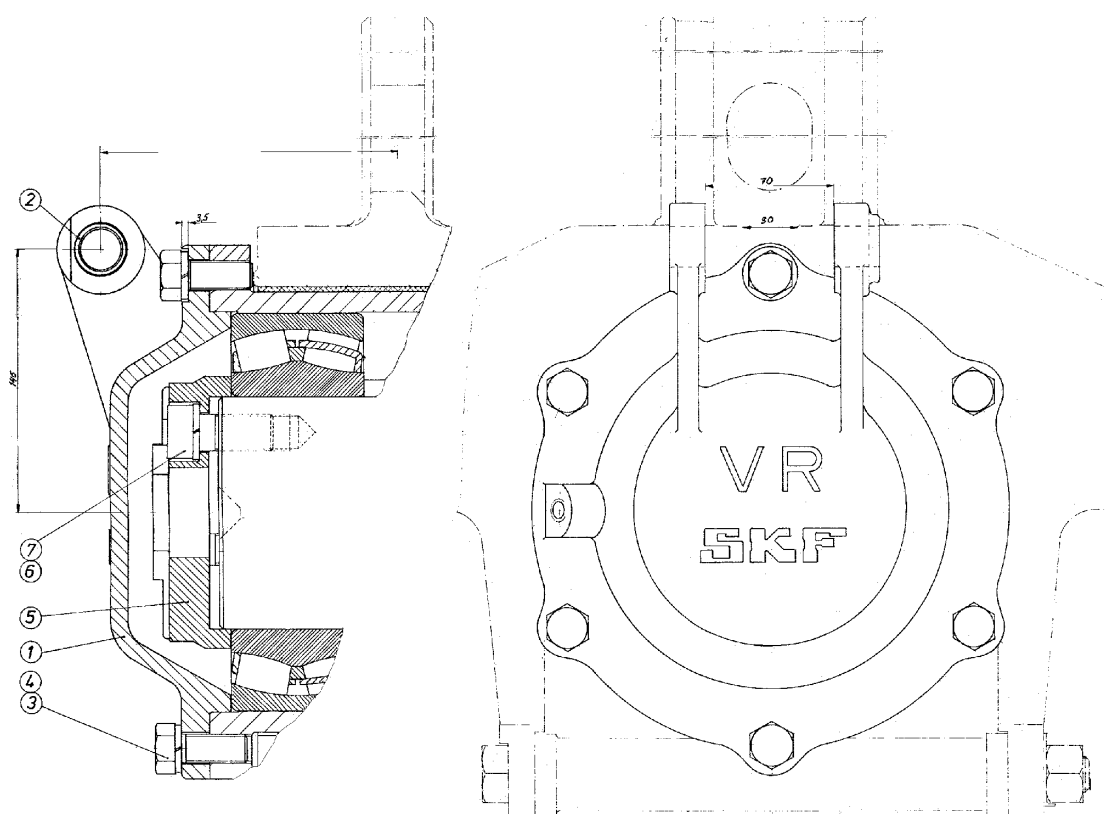
Ylikuumenunut ja palamaan syttynyt vaunun laakeri oli tyypiltään kartiorullalaakeri (kuva 3). Laakerin päätylaatta oli kiinnitetty kolmella jousialuslaatatalla varmistetulla M20x45-kuusiokoloruuvilla. Päätylaatan kiinnitysruuvit olivat kiertyneet auki ja akselin päässä olevat ruuvien kiinnitysreikien kierteet olivat ehyet. Kiinnityslaatan ruuvit olivat pudonneet laakerin kanteen syntyneestä reiästä vaunua siirrettäessä. Vioittuneet ruuvit ja jousialuslaatat löytyivät radan varresta.

1. Kansi
2. Holkki
3. Jousialuslaatta B16
4. Kuusioruuvi M16x40
5. Päätylaatta
6. Jousialuslaatta A20
7. Kuusiokoloruuvi M20x45

Kuva 2. Pikajunan vaunun laakerin ylikuumenemisesta aiheutunut vaaratilanne Hämeenlinnassa 23.6.1997. Laakerin asennuspiirustus.

Figure 2. Overheated bearing in fast train coach generating hazardous situation in Hämeenlinna, on June, 1997. Installation drawing of the bearing.

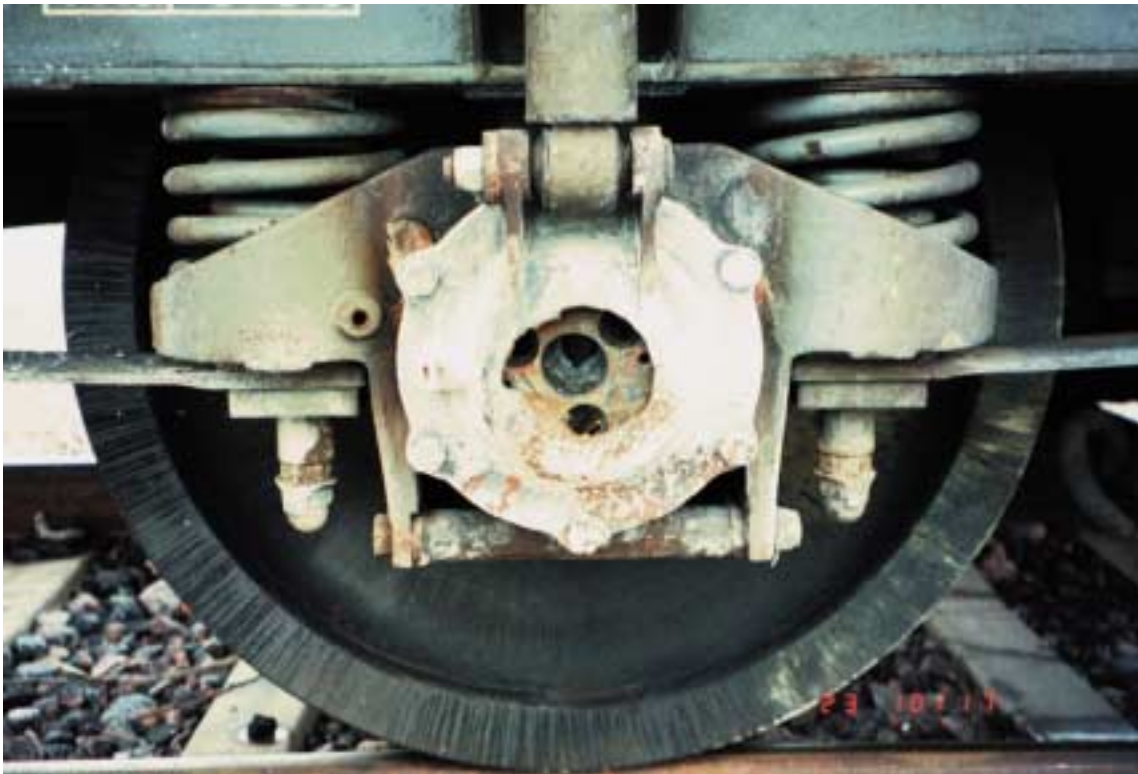
Syynä laakerin syttymiseen oli sen kuumakäynti. Erittäin todennäköisesti syy laakerin kuumakäyntiin oli löystyneiden, akselin päässä olleen päätylaatan kiinnitysruuvin hankaaminen laakerin kanteen. Täyttä varmuutta asiasta ei voida saada, koska vaunua oli siirretty laakeripalon sammuttamisen jälkeen vielä noin kaksi kilometriä. Tällä matkalla päätylaatan kiinnitysruuvit mm. olivat hanganneet laakeripesän kanteen reiän ja pudonneet sitä kautta ulos. Kiinnitysruuvit olivat kiertyneet täysin irti ja katkenneet sekä muokautuneet ennen putoamistaan ratapihalle.

Kuva 3. Pikajunan vaunun laakerin ylikuumentumisesta aiheutunut vaaratilanne Hämeenlinnassa 23.6.1997. Vaurioituneen laakerin kansi sammutuksen ja siirron jälkeen.

Figure 3. Overheated bearing in fast train coach generating hazardous situation in Hämeenlinna, on June 23, 1997. The cover of the damaged bearing after extinguishing and transfer of the coach.

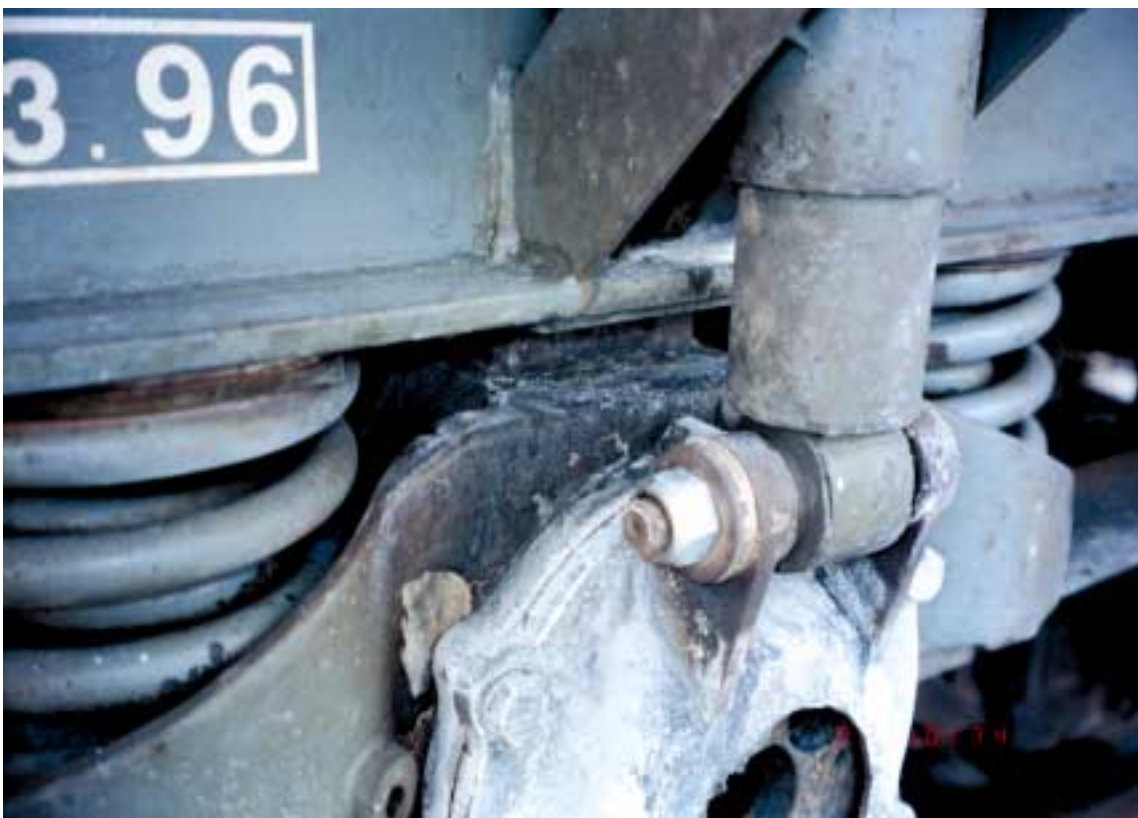
Vaunun yhden pyöräkerran laakeri ja akseli vaurioituivat käyttökelvottomaksi. Myös vaunun teliin tuli pieniä vaurioita.

Kuva 4. Pikajunan vaunun laakerin ylikuumentumisesta aiheutunut vaaratilanne Hämeenlinnassa 23.6.1997. Tuli on kuumentanut myös telin runkoa.

Figure 4. Overheated bearing in fast train coach generating hazardous situation in Hämeenlinna, on June 23, 1997. Fire heated also the framework of the bogie.

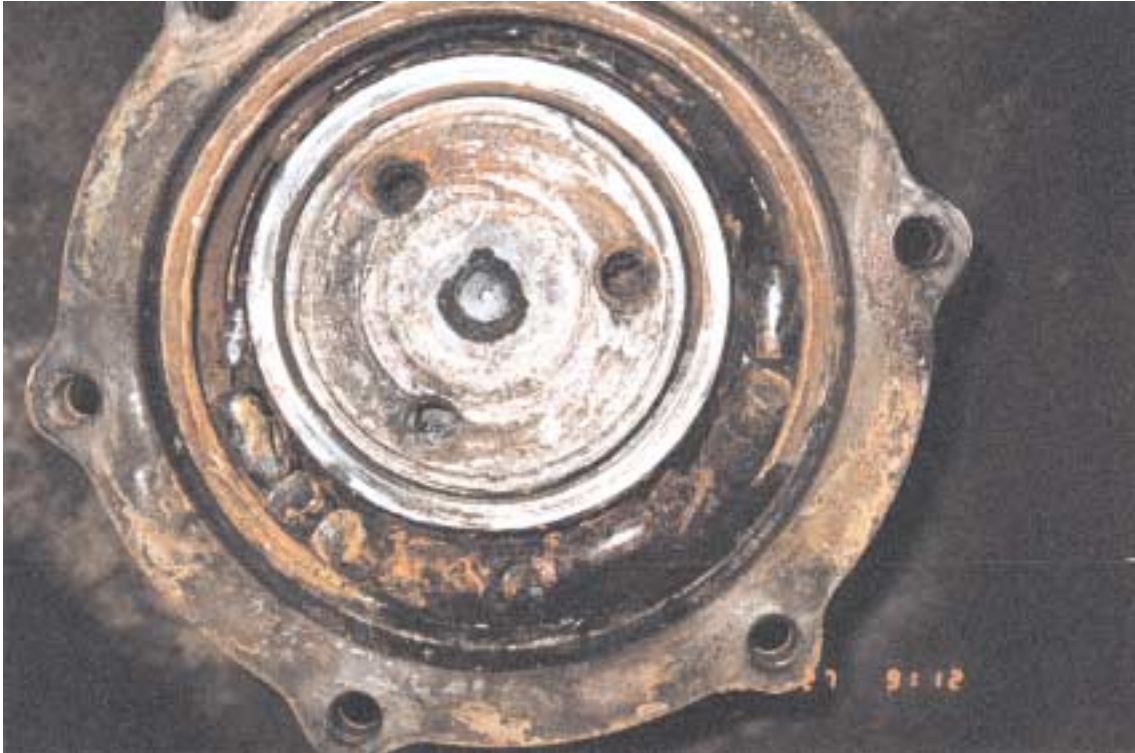
Kuva 5. Pikajunan vaunun laakerin ylikuumentumisesta aiheutunut vaaratilanne Hämeenlinnassa 23.6.1997. Vaurioitunut laakeri kansi avattuna.

Figure 5. Overheated bearing in fast train coach generating hazardous situation in Hämeenlinna, on June 23, 1997. The damaged bearing without the cover.

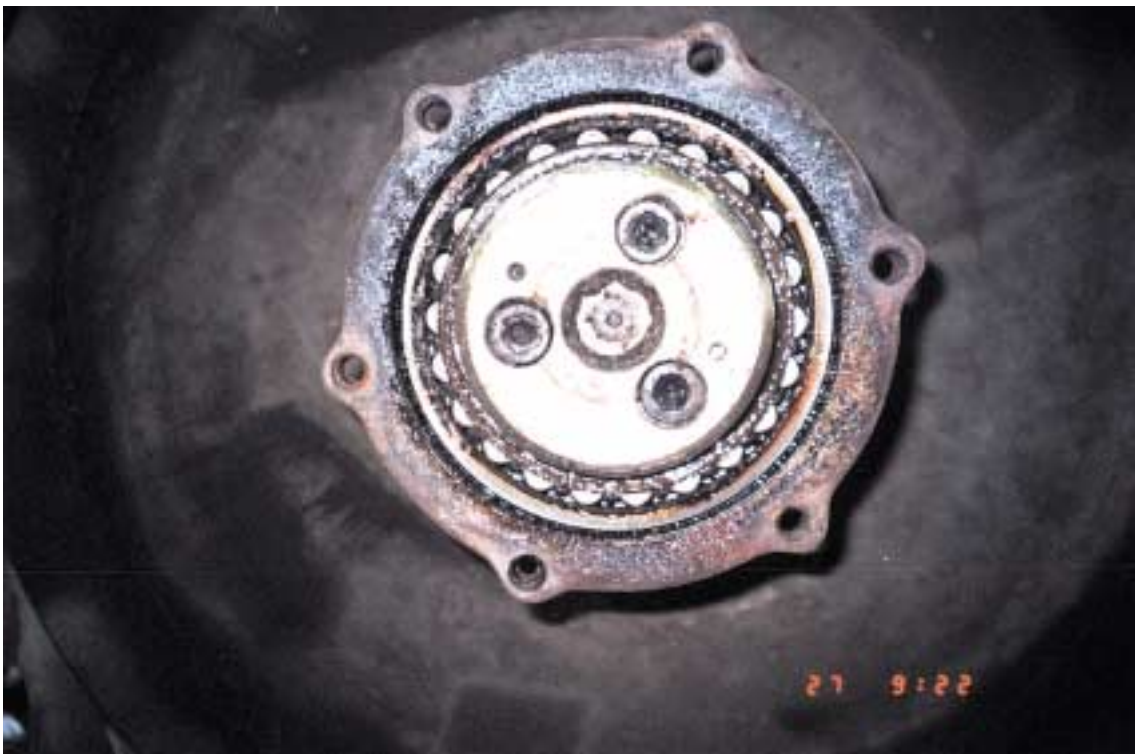
Kuva 6. Pikajunan vaunun laakerin ylikuumentumisesta aiheutunut vaaratilanne Hämeenlinnassa 23.6.1997. Ehjä laakeri kansi avattuna.

Figure 6. Overheated bearing in fast train coach generating hazardous situation in Hämeenlinna, on June 23, 1997. An undamaged bearing without cover.

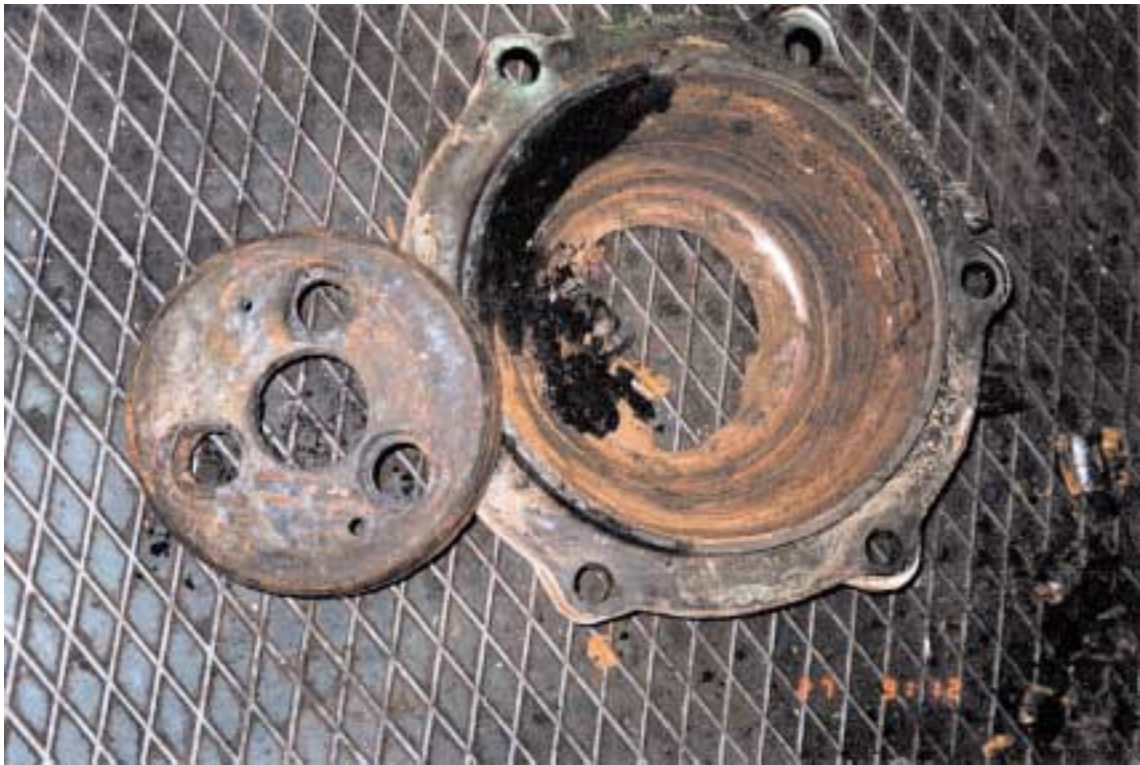
Kuva 7. Pikajunan vaunun laakerin ylikuumentumisesta aiheutunut vaaratilanne Hämeenlinnassa 23.6.1997. Vaurioituneen laakerin kansi sisältä sekä päätylaatta.

Figure 7. Overheated bearing in fast train coach generating hazardous situation in Hämeenlinna, on June 23, 1997. The cover of the damaged bearing from inside and the end plate.

*Laakerien kuumakäynnin valvontaa ja siihen liittyviä laitteita tulisi kehittää.  
[C26/97R/S85]*
