## Tutkintaselostus

C 28/1997 R

### **Pikajunan törmääminen radalle kaatuneeseen puuhun Iittalassa 21.8.1997**

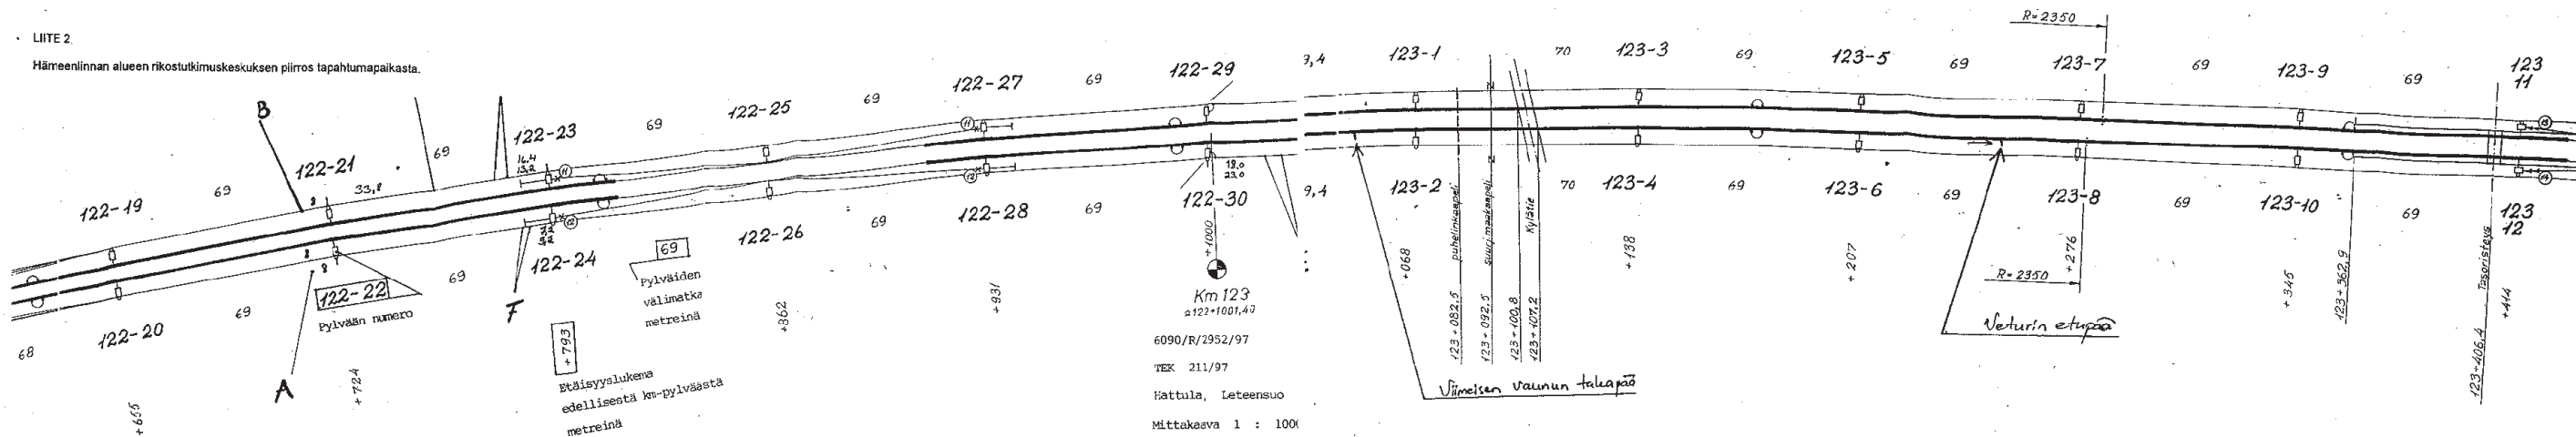
LIITE 2.

Hämeenlinnan alueen rikostutkimuskeskuksen piirros tapahtumapaikasta.

- Radalle kaatuneen puun kanto, etäisyys ulommaisesta kiskosta 8 m.  
Mittauskohdasta etäisyys pylväskkeen 122-22 8 metriä.  
Kannon ja kiskon välissä katkottuna puun osat nrot 1. - 6.
- Veturin peili ja puun latvaosat, osat nro 9. - 10. Pylvästä 122-21, 8 metriä etelään.
- Veturin peili 33,8 metriä pylvästä 122-21 pohjoiseen.
- Puun osat nrot 7. ja 8. etäisyys pylvästä 122-23 etelään 13,2 ja 16,4 metriä.
- Veturin ~~suurimman~~ <sup>laskimman</sup> virroitin ja peili sekä pylvään kääntöorsi pylvästä 123-30 18-23 m pohjoisen suuntaan ratapenkan sepelissä.
- Veturin ajovalon lasinrenas pylvästä nro 122-24 9,2 metrin ja sähkökaapelin merkkilippa 7,2 metrin etäisyydellä etelään.

- 2,3m/38-45cm, 2. 0,43m/38cm, 3. 3,33m/32cm, 4. 1,38m/30cm, 5. 1,14m/27cm, ja seuraavissa katkeamakohta murskaantunut, 6. 1,10m, 7. 1,80m, 8. 0,8m, 9. 1,3m, 10. 4,1m. Puun kokonaispituus noin 17,7 metriä

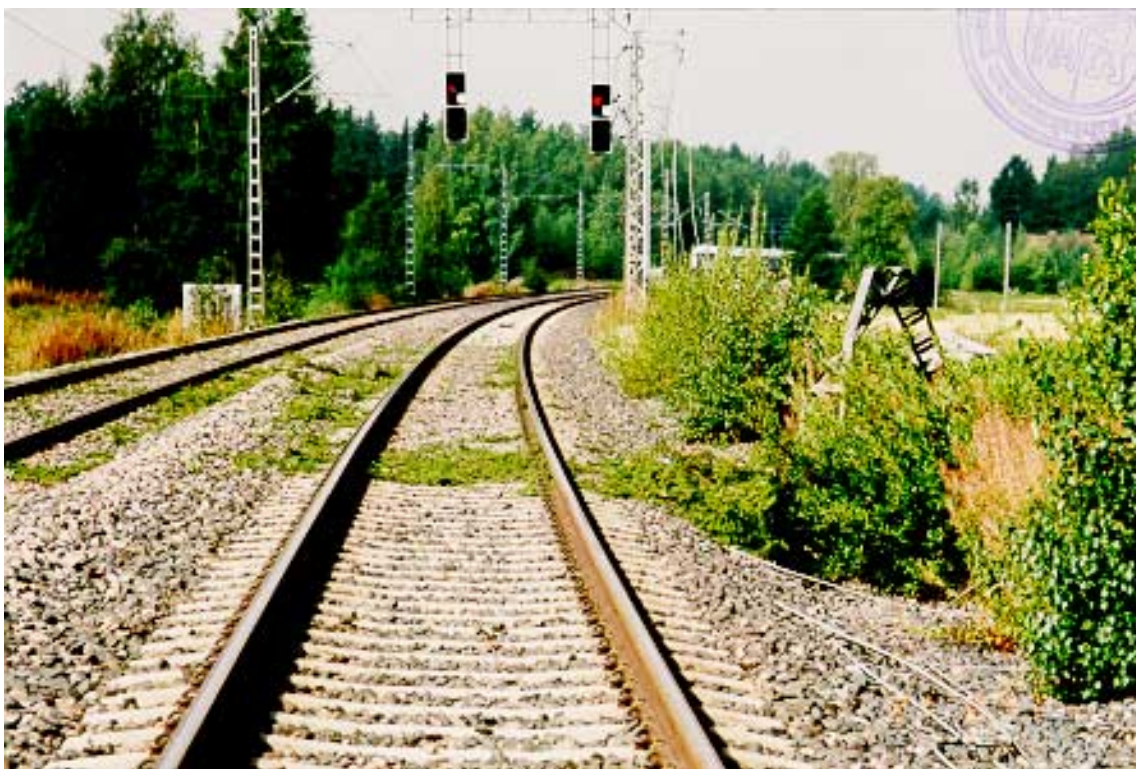
Onnettomuuden syy oli puun kaatuminen ajolankojen päälle. Koska kyseessä oli suuri puu, sen latvaosa oli niin painava, että ajolangat ja tukivaijerit painuivat niin alas, että tarttuivat veturin kattorakenteisiin. Kaadettava puu, sen sijainti ja olosuhteet olivat sellai-

*Kuva 1. Onnettomuuspaikka junan tulosuunnasta. Kuusi kaatui oikealta ajolankojen päälle kuusenhavujen kohdalta. Hetkeä ennen törmäystä tehdystä hätäjarrutuksesta huolimatta junan nopeus oli vielä yli 120 km/h törmäyshetkellä. Törmäyksessä ajolangat takertuivat veturin katolla oleviin virroittimiin. Ajolankojen tukivaijeri on niin vahva, että jarruttava juna taittoi sähkölankojen kannatintolpan ja jatkoi matkaa vielä yli 700 metriä. Pysähtyneen junan perä näkyy kuvan taustalla.*

*Ohjeistuksessa on varmistettava, ettei aukean tilan sisäpuolelle voi kaatua puita. Radan varren raivaustöitä tehdessä kaikki tyvihalkaisjaltaan yli 15 cm:n puut, jotka kaadettaessa voivat ylettyä aukean tilan ulottuman sisäpuolelle, on varmistettava vetotaljalla tai vastaavalla (C28/97R/S68).*

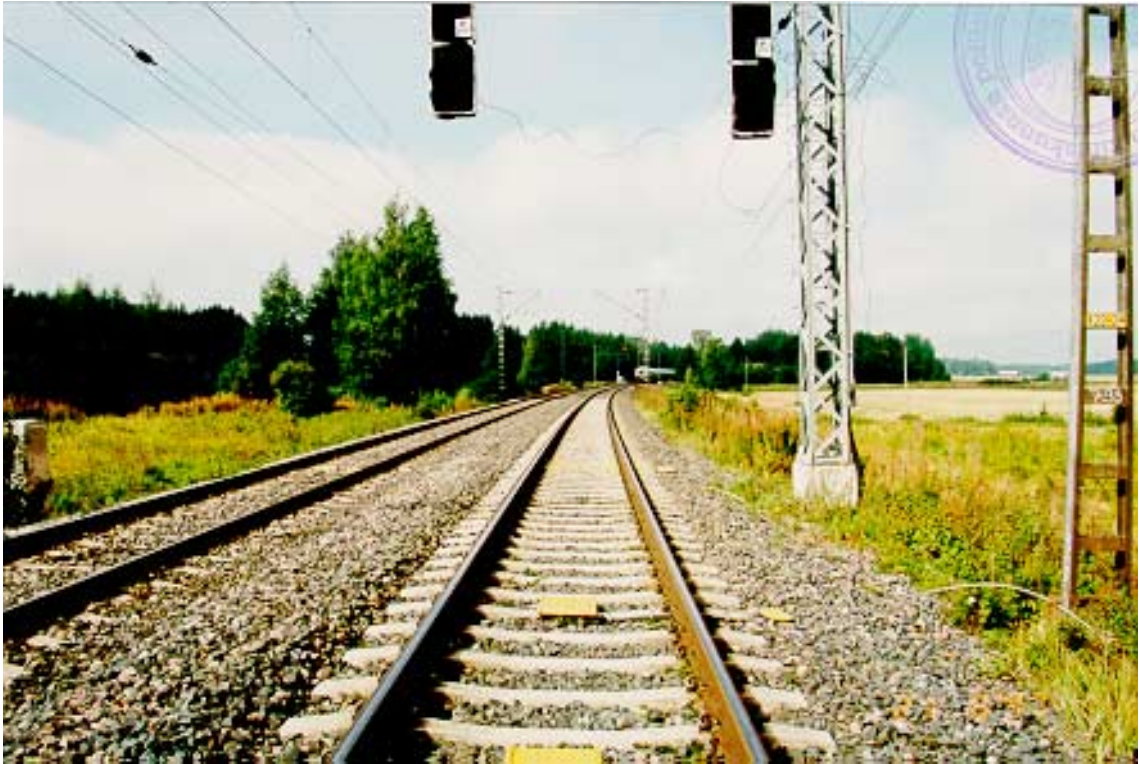
*Kuva 2. Veturin virroittimeen takertunut ajolanka ja tukivaijeri rikkoutuivat pahoin ja sotkeutuivat mm. opastimiin.*

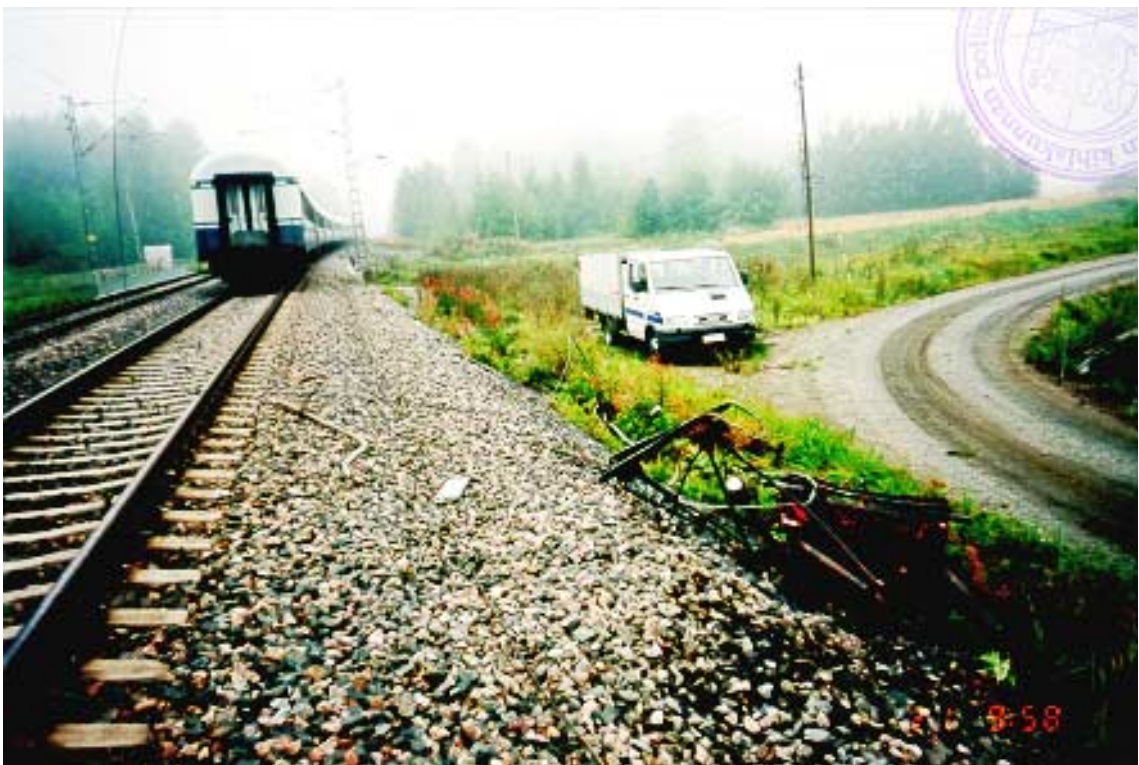
*Kuva 3. Veturin katolla ollut takimmainen virroitin putosi kokonaan siihen takertuneen kääntöorren kanssa ennen junan pysähtymistä. Samaan paikkaan on myös pudonnut veturin oikeanpuoleinen peili.*

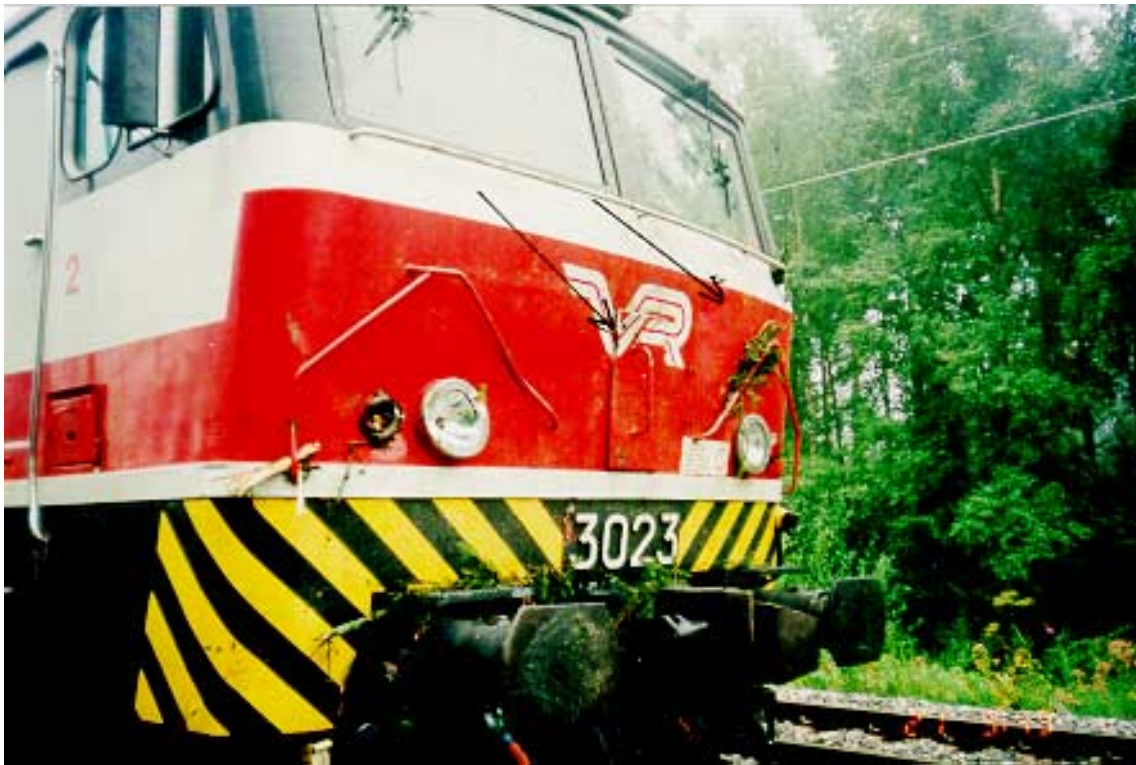
Veturin etuosaan tuli painuma puuhun osumisesta ja veturin katolla kaikki sähkölaitteet vaurioituivat pahoin. Kolmeen vaunuun seitsemästä tuli vähäisiä vaurioita, lähinnä naarmuja. Kaluston vauriot ja muut välilliset kustannukset olivat alle 0,5 Mmk.

Kuva 4. Veturi kärsi onnettomuudessa pieniä vaurioita. Puun jättämä jälki näkyy oikealta alhaalta ajovalon kohdalta viistosti ylös vasemman ikkunan vasenta alakulmaa kohden. Junassa olleista seitsemästä vaunusta kolmessa oli havaittavissa vähäisiä raapautumajälkiä.

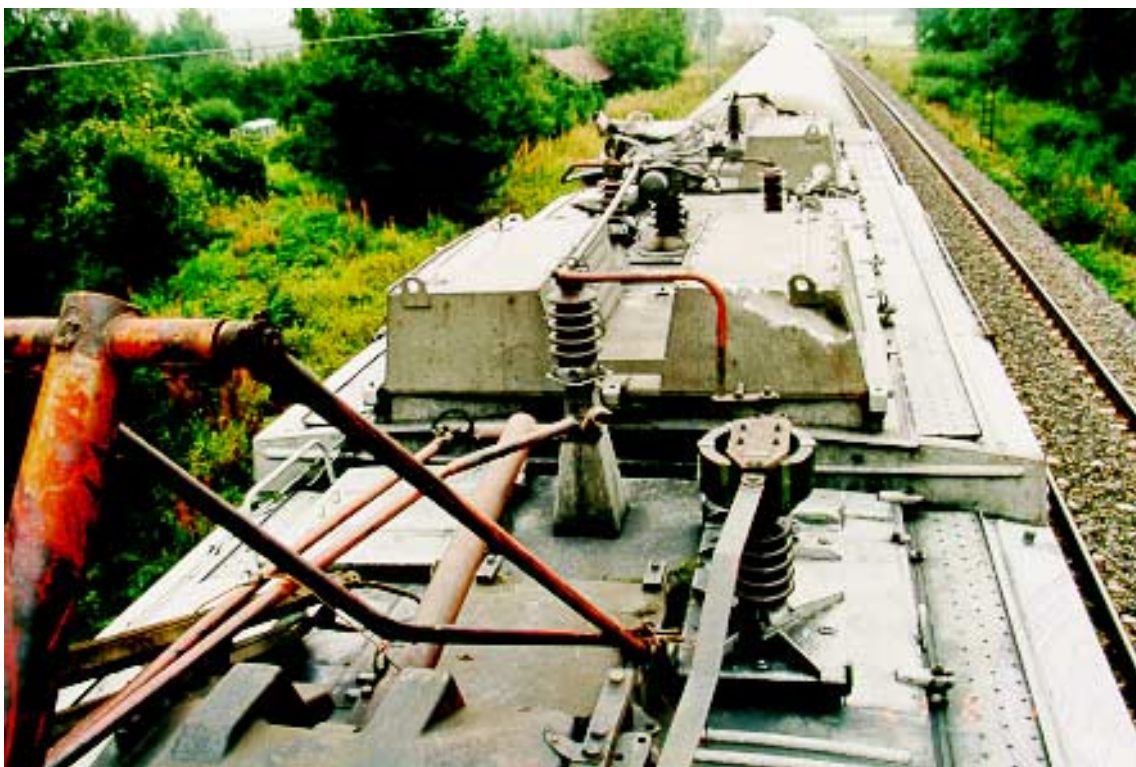
Junan pysähtyttyä veturinkuljettajalla oli poikkeuksellinen ongelma. Hän yritti kaikilla junassa olevilla yhteydenpitovälineillä saada yhteyttä junasuorittajaan hälytyksen tekemiseksi siinä kuitenkaan onnistumatta. Tämä johtui siitä, että veturin katolla olleet antennit olivat kaikki vaurioituneet onnettomuudessa. Veturinkuljettaja soitti hälytyksen ja avunpyynnön henkilökohtaisella matkapuhelimellaan.

Kuva 5. Veturin pahimmat vauriot olivat katolla. Takimmainen virroitin repesi kokonaan irti ja kaikki kattorakenteet vaurioituivat.
