Tutkintaselostus

C 29/1997 R

Työvaunun suistuminen kiskoilta Saunakalliossa 27.8.1997

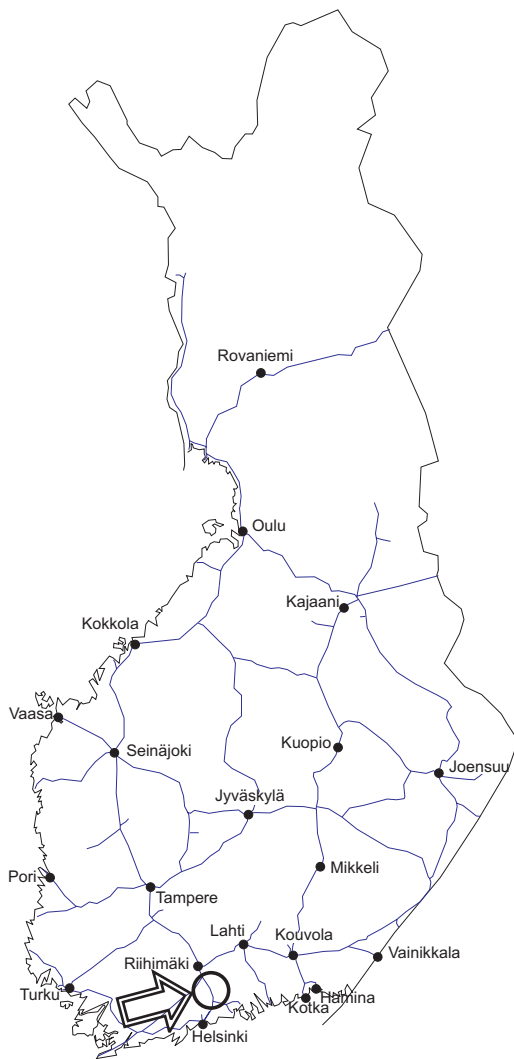
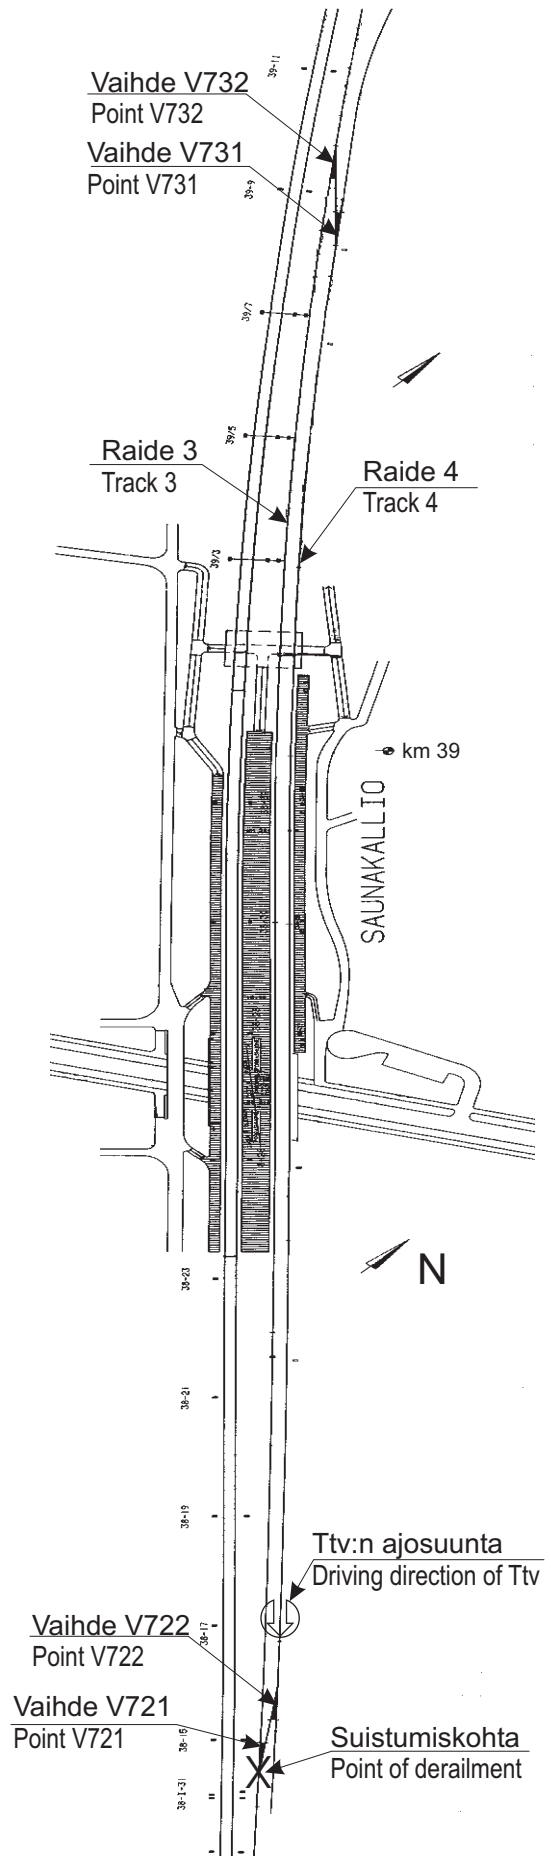
Kuva 1. Sähköradan työ- ja tarkastusvaunun suistumiskohta 27.9.1997 Järvenpään Saunakalliossa.

Figure 1. Derailment of work machine at Saunakallio, on August 27, 1997. The place of the incident.

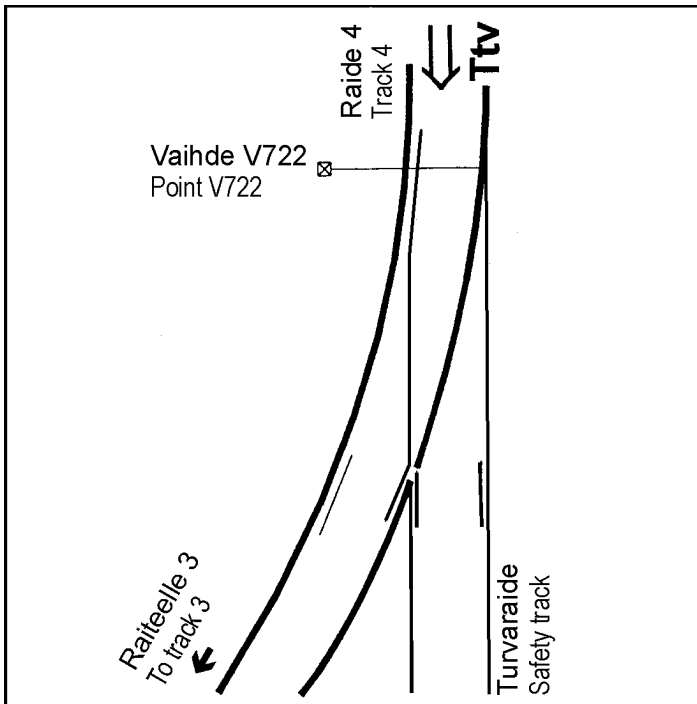
- a) Vaihteen V722 asento. Vaihte oli oikeassa asennossa ohjaamaan Ttv:n raiteelle 3.
 a) The position of point V722. The point was in the position to lead Ttv to the right to track 3.

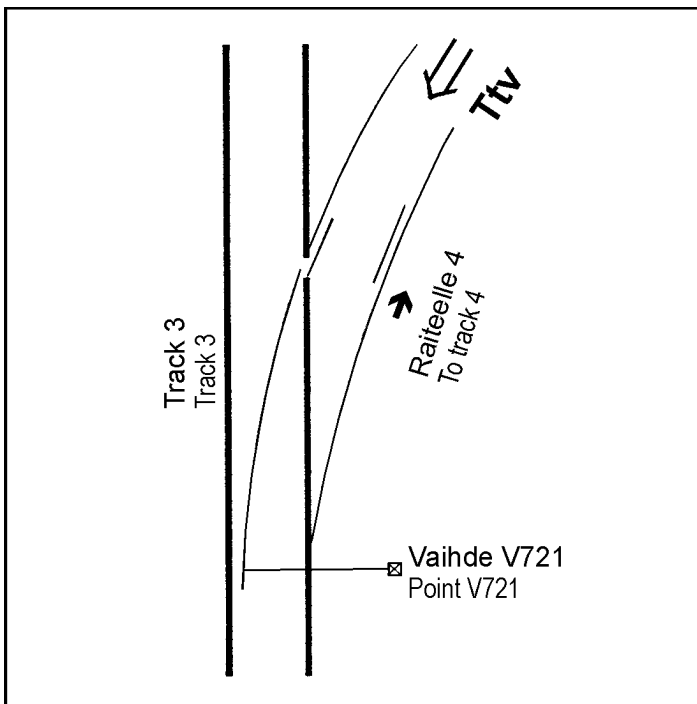
Uudet vaihteet, mm. V721 ja V722 olivat käsikäytöllä. Vaihde V721 oli turvalukittu mekaanisesti suoralle raiteelle. Avain lukkoon oli Järvenpään perusparannuksen toimistossa, josta tarvittaessa järjestettiin vaihteidenkääntäjä. Vaihteen perusasennosta poikkeavasta asennosta ei Järvenpään junasuorittajalla ollut tietoa. Vaihteen olisi ohjeiden mukaan pitänyt olla lukittuna poikkeavalle raiteelle.

Edellisenä päivänä vaihteen suoralle raiteelle johtavaan asentoon kääntäneet ja lukinneet Sähköasennuskeskuksen asentajat eivät olleet kääntäneet vaihdetta takaisin perusasentonsa eli poikkeavalle raiteelle johtavaan asentoon. He eivät olleet myöskään ilmoittaneet Järvenpään junasuorittajalle vaihteen jäämisestä perusasennosta poikkeavaan asentoon. Siksi junasuorittaja ei tiennyt ilmoittaa kuljettajalle väärässä asennossa olevasta vaihteesta.

- b) Vaihteen V721 asento. Vaihte oli käännettynä suoralle raiteelle 3 eikä raiteelle 4 kuten olisi pitänyt olla.
 b) The position of point V722. The point was turned to lead straight to track 3, not to the right to track 4 as it should have been.

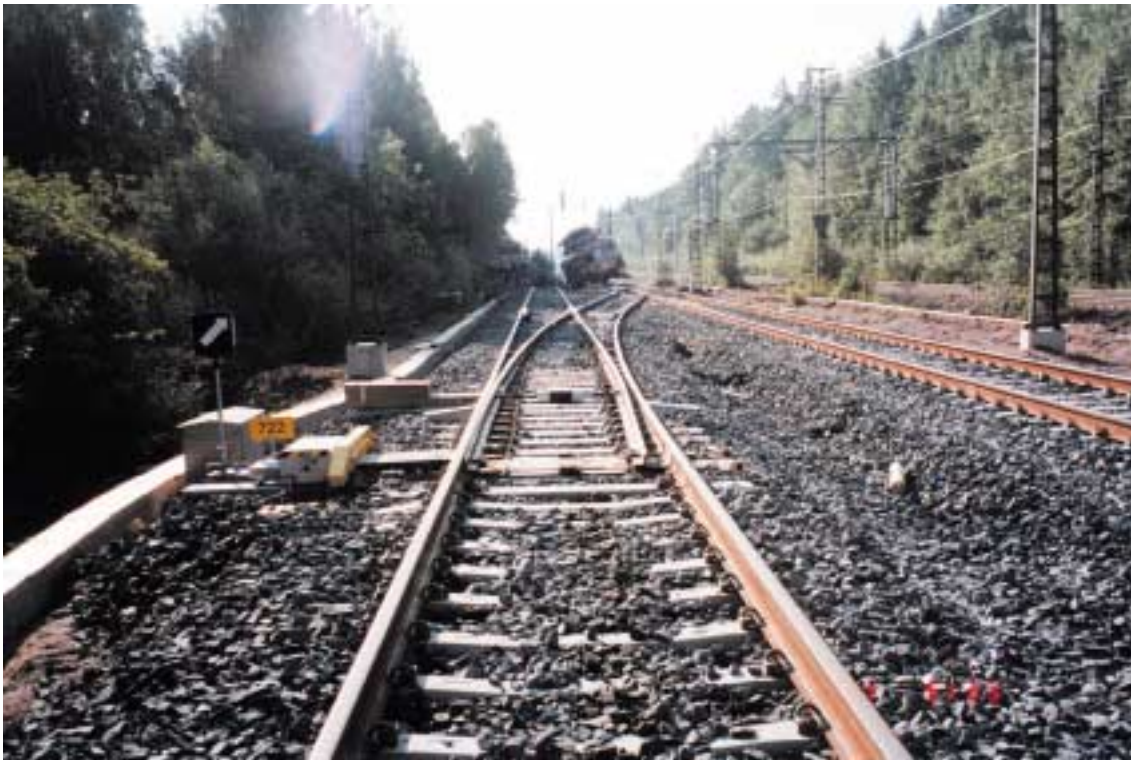
*Kuva 3. Ttv:n suistuminen Saunakalliossa 27.8.1997. Vaihde V722.
Figure 3. Derailment of work machine (Ttv) at Saunakallio, on August 27, 1997. Point V722.*

Kuljettaja jatkoi Saunakalliossa raiteen eteläpäähän, josta vastavaihte V722 ohjasi poikkeavalle raiteelle 3 (= pääradan itäinen raide, kuva 3). Kuljettaja ajoi tässä vaiheessa noin 30 km/h nopeudella. Vaihte V722 oli lukittu varmistuslukituksella ohjaamaan poikkeavalle raiteelle, koska raiteen 4 jatkeella ollut turvaraide oli vielä keskeneräinen. Ollessaan vaihteiden V722 ja V721 välisellä kaarella kuljettaja huomasi, että myötävaihte olikin käännettynä suoralle raiteelle eikä poikkeavalle raiteelle (kuva 4). Kuljettaja jarrutti välittömästi, mutta Ttv ei kuitenkaan ehtinyt pysähtyä. Vasemmanpuoleisten pyörien laipat nousivat kiskon ja vaihteen kielen päälle (kuva 5), kulkivat jonkin matkaa kiskon päällä ja suistuivat vasemmalle puolelle kiskoa. Vasemmanpuoleisten pyörien pudottua kiskolta putosivat myös oikeanpuoleiset pyörät kiskolta ja kulkivat myös auki olevan vaihteen kielen kärjen yli rikkoen sitä. Ttv suistui kiskoilta klo 8.00.

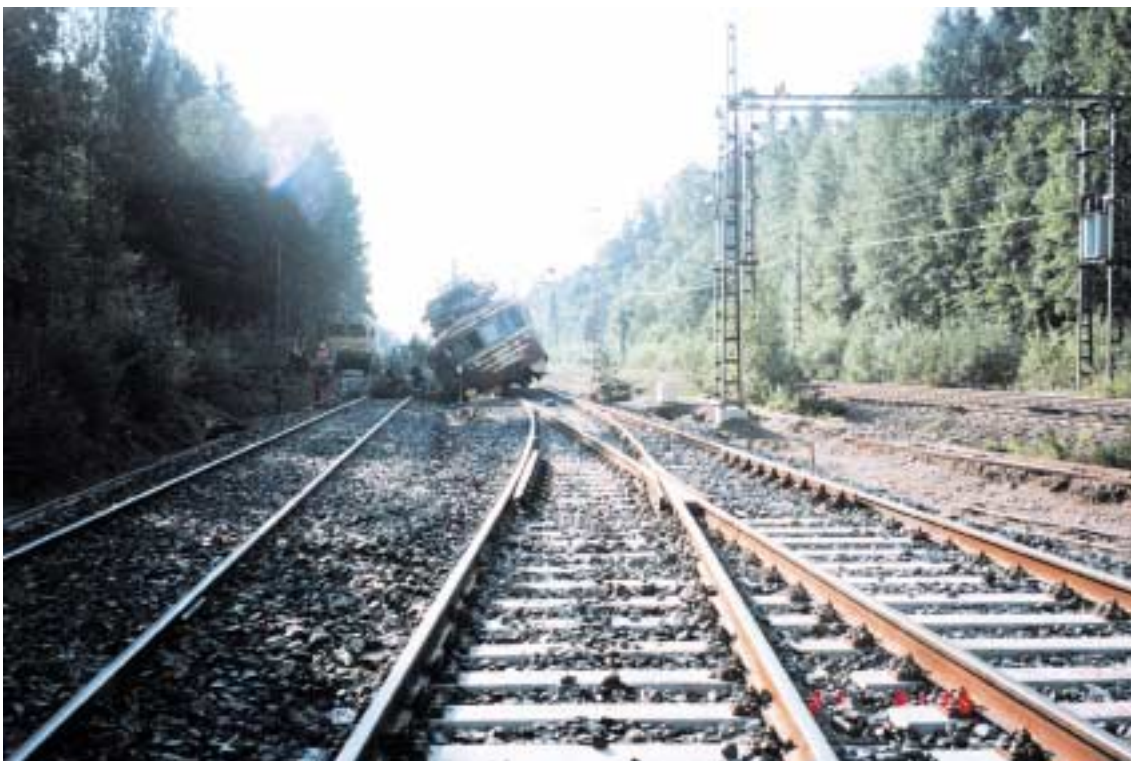
Ttv:n vasemmanpuoleiset pyörät rikkoivat vaihteen V721 kääntäjää. Ttv jäi ratapenkelelle pystyyn kallistuneena vasemmalle osumatta kuitenkaan raiteen päässä olevaan

*Kuva 4. Ttv:n suistuminen Saunakalliossa 27.8.1997. Vaihde V221 ja sen takana kiskoilta suistunut Ttv.
Figure 4. Derailment of work machine (Ttv) at Saunakallio, on August 27, 1997. Point V221 and the derailed work machine at the back.*

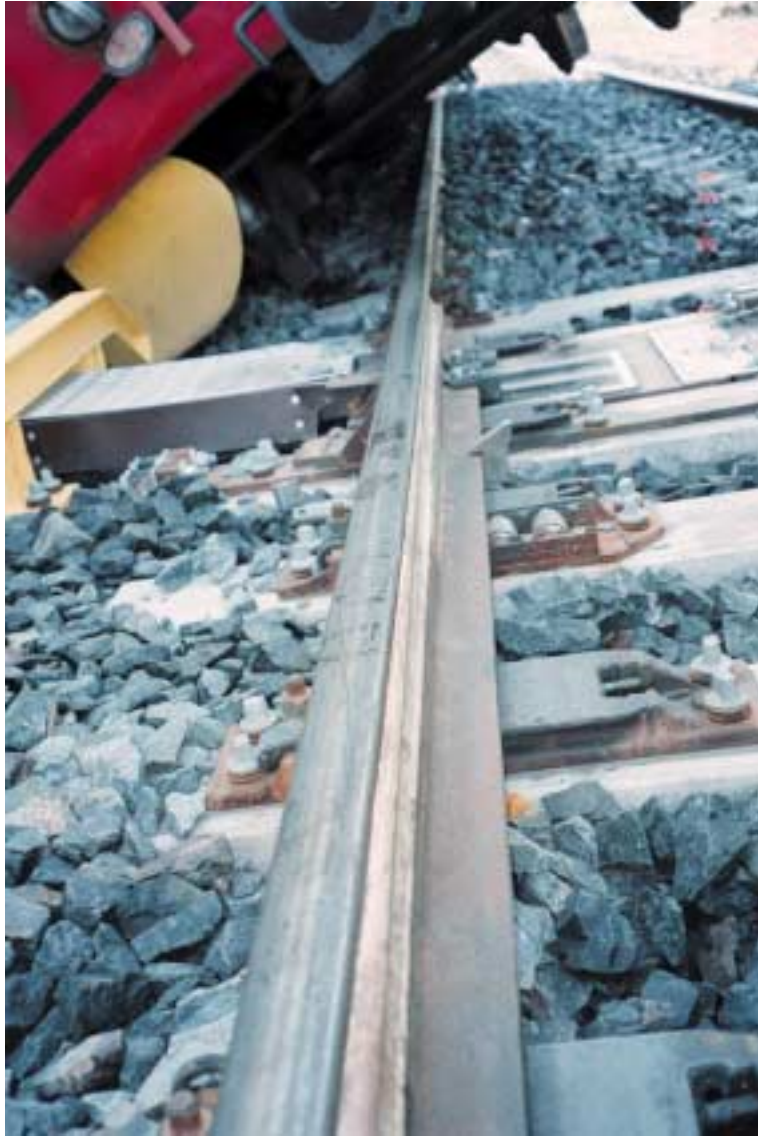
Kuva 5. Ttv:n suistuminen Saunakalliassa 27.8.1997. Vasemmanpuoleiset pyörät olivat nousseet vaihteen kielen ja kiskon päälle ja suistuneet siitä vasemmalle puolelle kiskoa. Huomaa kielen lukitsemiseen käytetty lukituslaite ja riippulukko.

Figure 5. Derailment of work machine (Ttv) at Saunakallio, on August 27, 1997. Left wheels rose onto the tongue of the point, then onto the rail and finally derailed to the left side of the rail. Please note the locking device and padlock.
