## Tutkintaselostus

C 30/1997 R

# Johdonvetojunan törmäminen sähkörataportaaliin Hämeenlinnassa 27.8.1997

### WIRE LAYING TRAIN COLLIDING WITH PORTAL SUSPENSION OF ELECTRIC RAILWAY IN HÄMEENLINNA, ON AUGUST 27, 1997

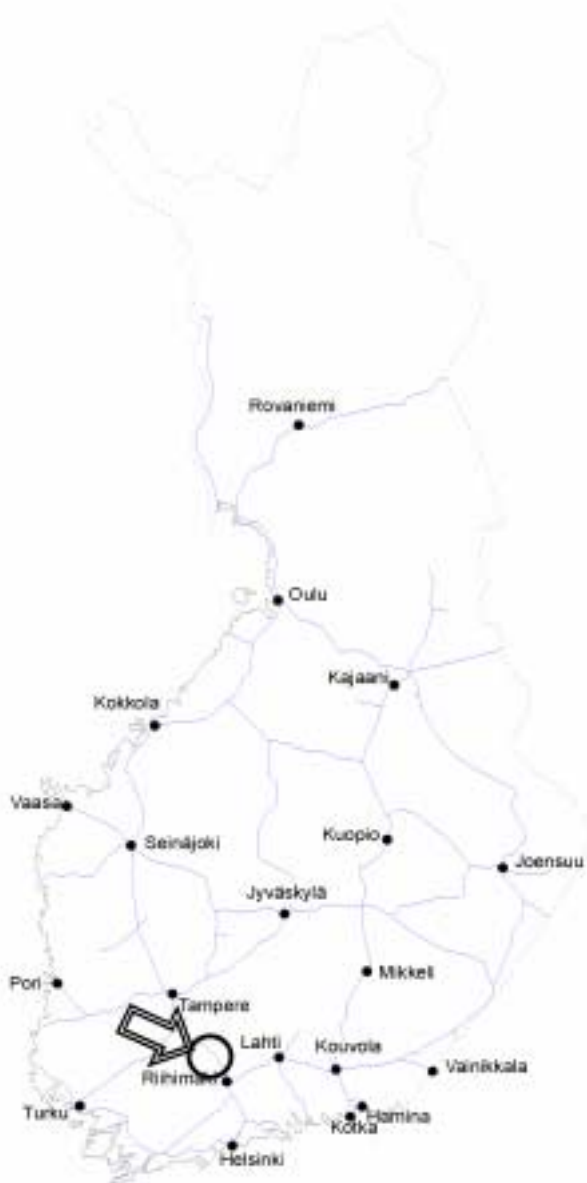
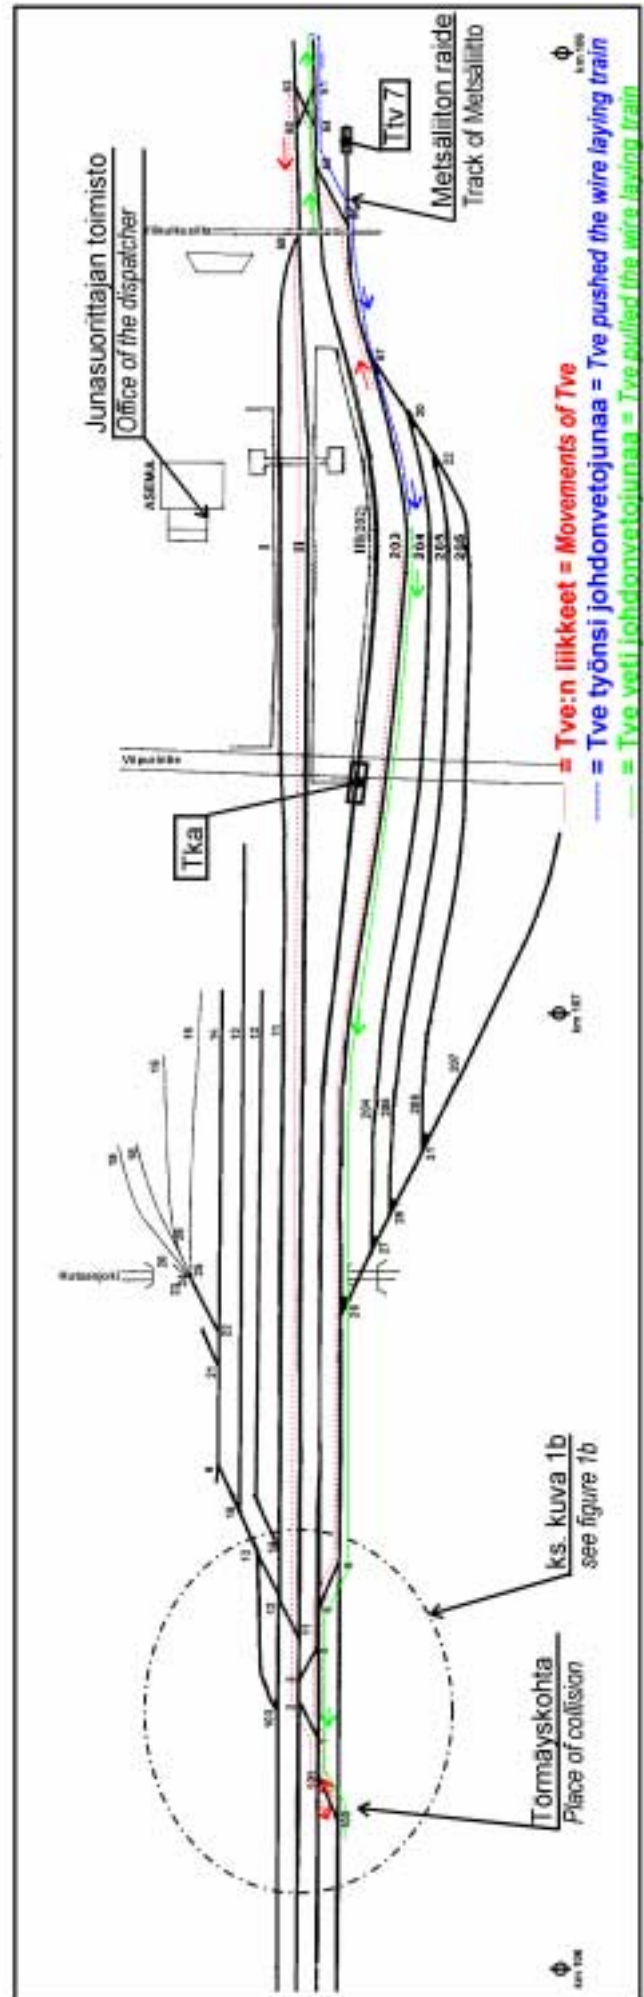
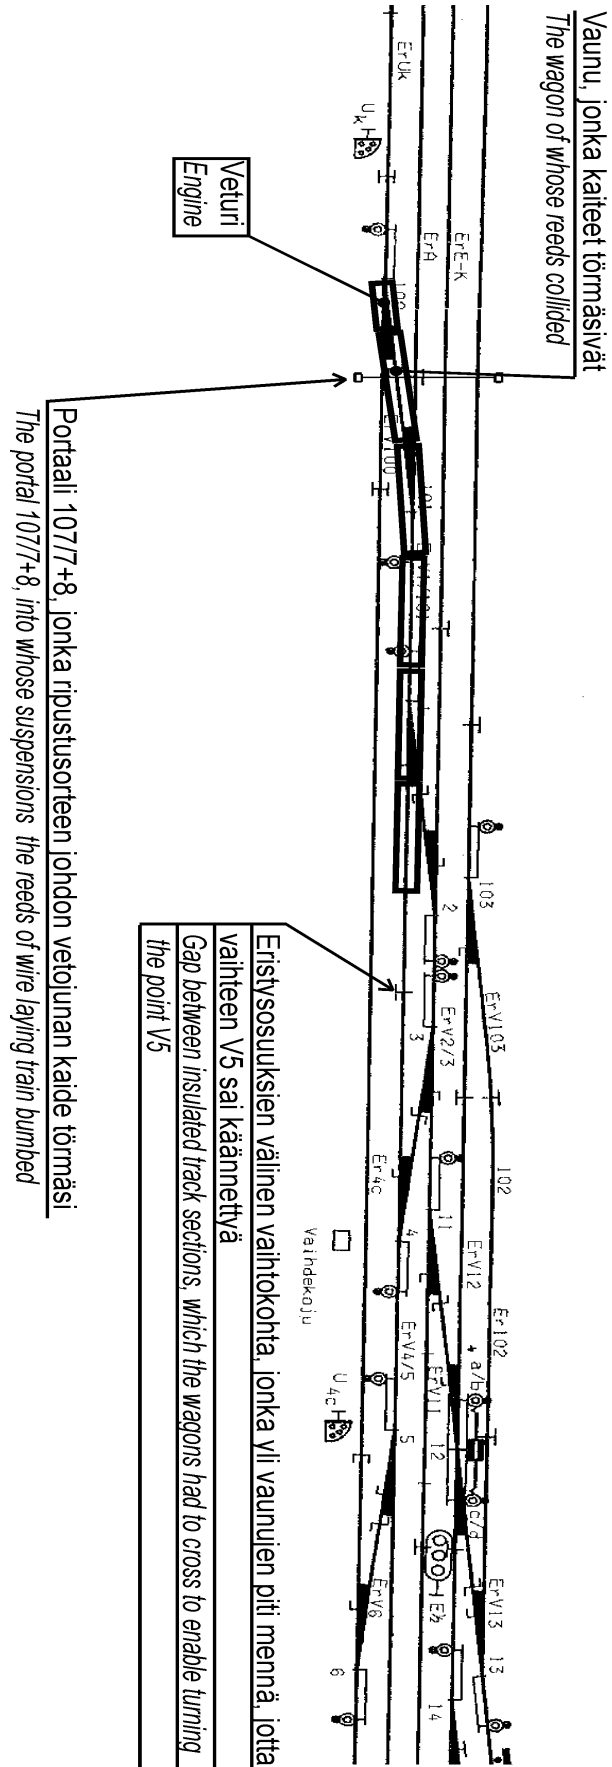
Konduktööri ajatti johdonvetojunaa tarkoituksenaan pysäyttää se, kun takapää olisi ollut yli vaihteiden 4 ja 1 välillä olevan eristysosuksien ErV4/5 ja ErV1/101 vaihtokohdan. Juuri ennen ajateltua pysähtymiskohtaa osui johdonvetojunan ensimmäisen kattolavallisen vaunun kattolavan kaide vaihteiden 101 ja 100 välillä olevan sähkörataportaaliiin 106/7+8:n ripustinorteen.

Kuva 1a. Johdonvetojunan törmäminen sähköraporttaaliin Hämeenlinnassa 27.8.1997. Johdonvetojunan ja sen veturin liikkeet.  
 Figure 1a. Wire laying train colliding with portal suspension of electric railway in Hämeenlinna, on August 27, 1997. The movements of the wire laying train and its engine.

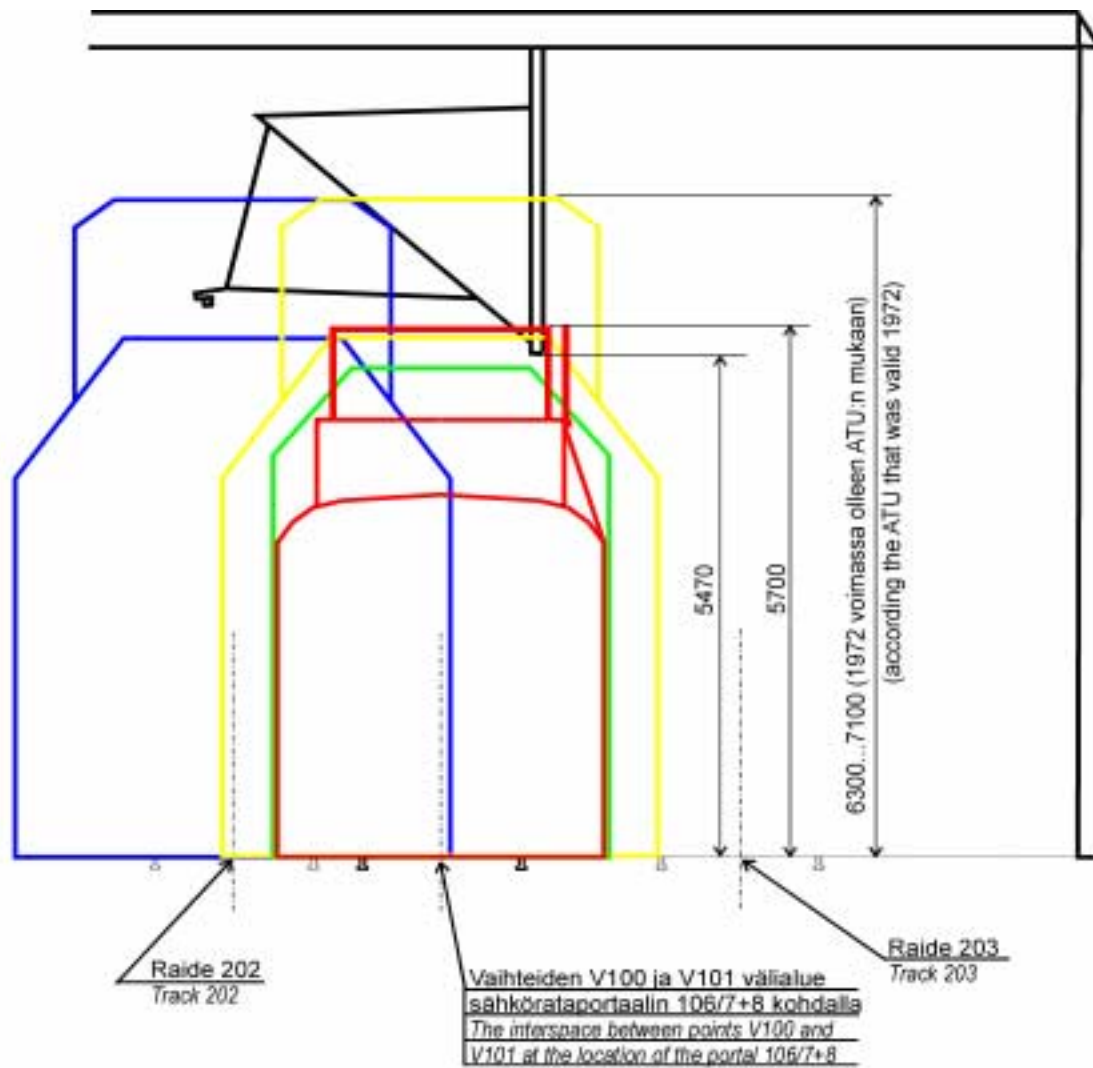
Kuva 1b. Johdonvetojunan törmäminen sähkörataportaaliin Hämeenlinnassa 27.8.1997. Johdonvetojunan sijainti törmäyshetkellä.

Figure 1b. Wire laying train colliding with portal suspension of electric railway in Hämeenlinna, on August 27, 1997. The location of the wire laying train at the time of collision.

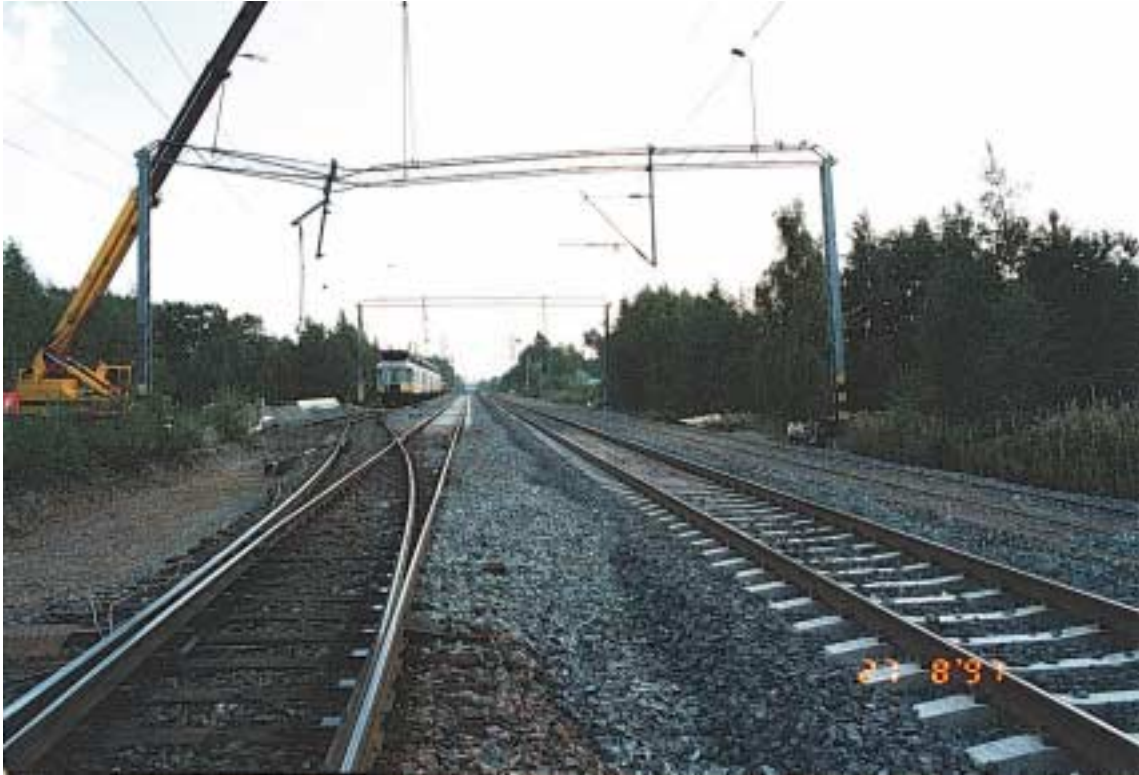
Johdonvetojunan vaunusto ylittää Liikkuvan kaluston ulottuman (LKU)(kuva 2). Liikennöimisestä on ohje Jtt:ssä<sup>1</sup>. Vaunusto on tarkoitettu työskentelemään sähköistetyllä radalla sekä sähkörataa rakennettaessa ajolangan vetoon. Kaiteet ovat ylösnostetussakin asennossa sähköistetylle radalle tarkoitettun avoimen tilan ulottuman (ATU) sisällä (kuva 2).

Sähkörata on rakennettu 1970-luvulla. Vaihte V100 on rakennettu 1980-luvulla ja vaihte V101 vuonna 1995. Vaihdekujan ja sen vaihteiden V100 ja 101 paikka oli väärä suhteessa sähköradan ratajohdon ripustuslaitteisiin. Kuvassa 2 on esitetty 70-luvulla voimassa ollut avoimen tilan ulottuma (ATU) sijoitettuna nykyisen vaihdekujan kohdalla olevan portaalin 106/7+8 kohdalle.

Sähkörata oli rakennettu ennen vaihdekujan (V100 – V101) rakentamista. Vaihdekujan rakentamisen jälkeen ei oltu tarkistettu sähköratalaitteiden asemaa eikä muutettu rakennetta avoimen tilan ulottuma määräysten (ATU) mukaisiksi. Jos sähköratalaitteet olisivat olleet ATU:n ulkopuolella, kaide ei olisi törmännyt niihin.

Kuva 2. Johdonvetojunan törmäminen sähkörataportaaliin Hämeenlinnassa 27.8.1997. Vaunu ja sähköratalaitteet sekä ATU ja LKU.

Figure 2. Wire laying train colliding with portal suspension of electric railway in Hämeenlinna, on August 27, 1997. The wagon, track equipment, clearance dimension (ATU) and rolling stock gauge (LKU).

*Sähköratojen ripustus- ja kääntöorret tulisi olla sijoitettuna niin korkealle että johdonvetojuna pääsee kulkemaan niiden alta kaiteet ylhäällä myös vaihtotöiden aikana sekä siirryttäessä jännitteettömälle raiteelle. Alueista joilla kaiteet on oltava alaslaskettuna tulisi olla selvät ohjeet sekä junasuorittajalle että yksiköiden liikkeistä vastaaville. [C30/97R/S87]*

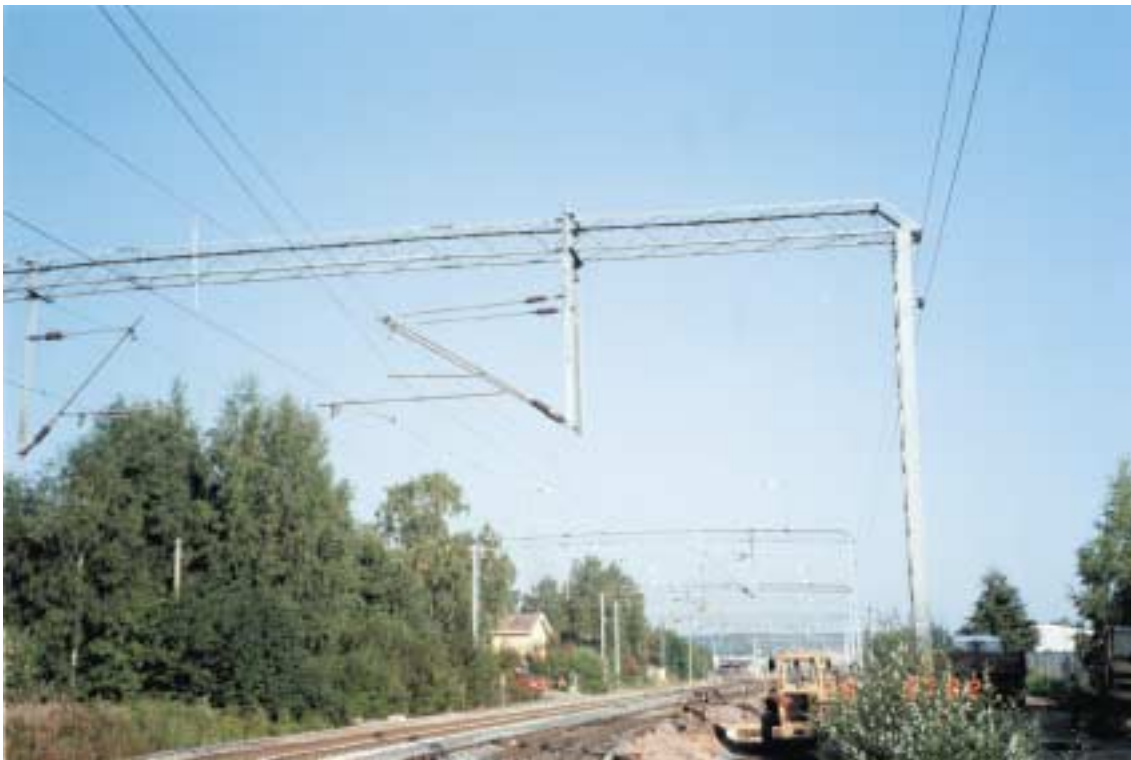
Törmäyksessä kaksi kääntöortta rikkoutui ja kaksi ripustusortta ja portaaliiin yläorsi taipui sillä seurauksella, että itäisen raiteen ajolanka katkesi ja putosi alas. Myös läntisen raiteen ajolanka putosi ja jännite katkesi kummaltakin raiteelta.

Sähkörataportaalin yläorsi sekä ripustusorsi siinä kiinniolevine osineen vaurioituvat ja ne piti uusida. Lisäksi ajojohdin katkesi

*Kuva 3. Johdonvetojunan törmäminen sähkörataportaaliin Hämeenlinnassa 27.8.1997. Vioittunut portaali ja portaaliin osunut johdonvetojuna.*

*Figure 3. Wire laying train colliding with portal suspension of electric railway in Hämeenlinna, on August 27, 1997. The damaged portal and the collided wire laying train.*

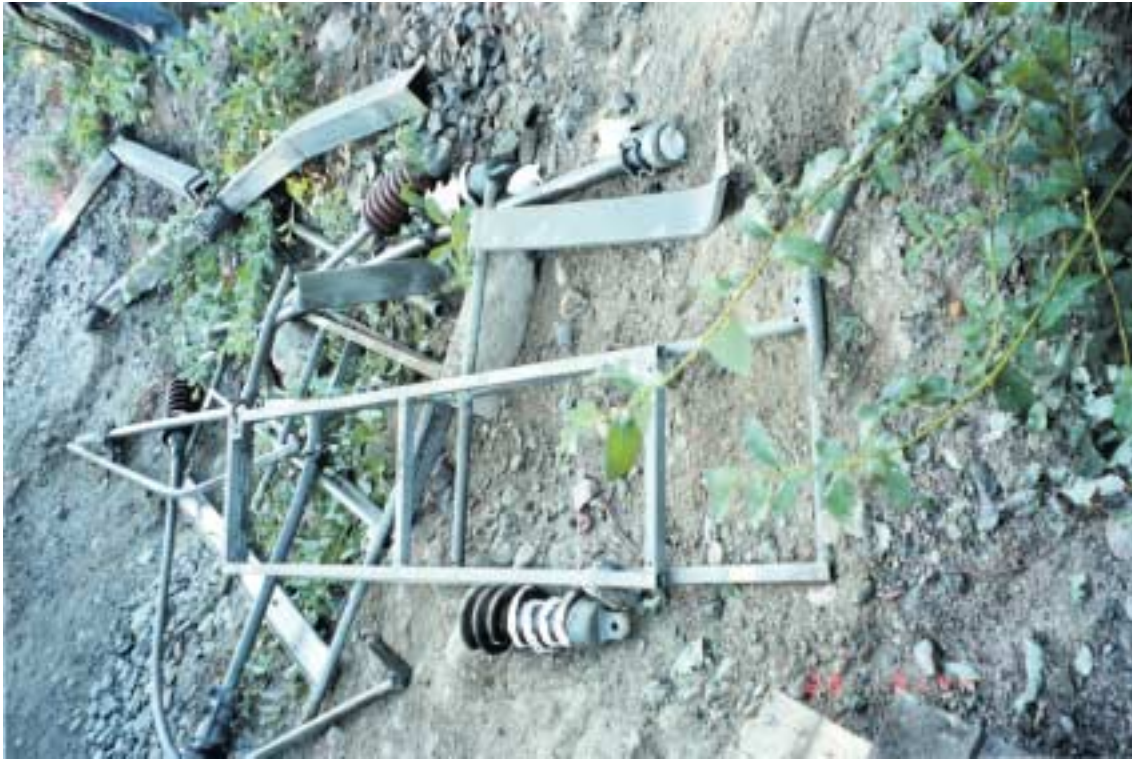
*Kuva 4. Johdonvetojunan törmäminen sähkörataportaaliin Hämeenlinnassa 27.8.1997. Rikkoutuneena olleet portaaliorsi ja ripustusorsi osineen korjattuna.*

*Figure 4. Wire laying train colliding with portal suspension of electric railway in Hämeenlinna, on August 27, 1997. The damaged portal cantilever and suspension cantilever after reparation.*

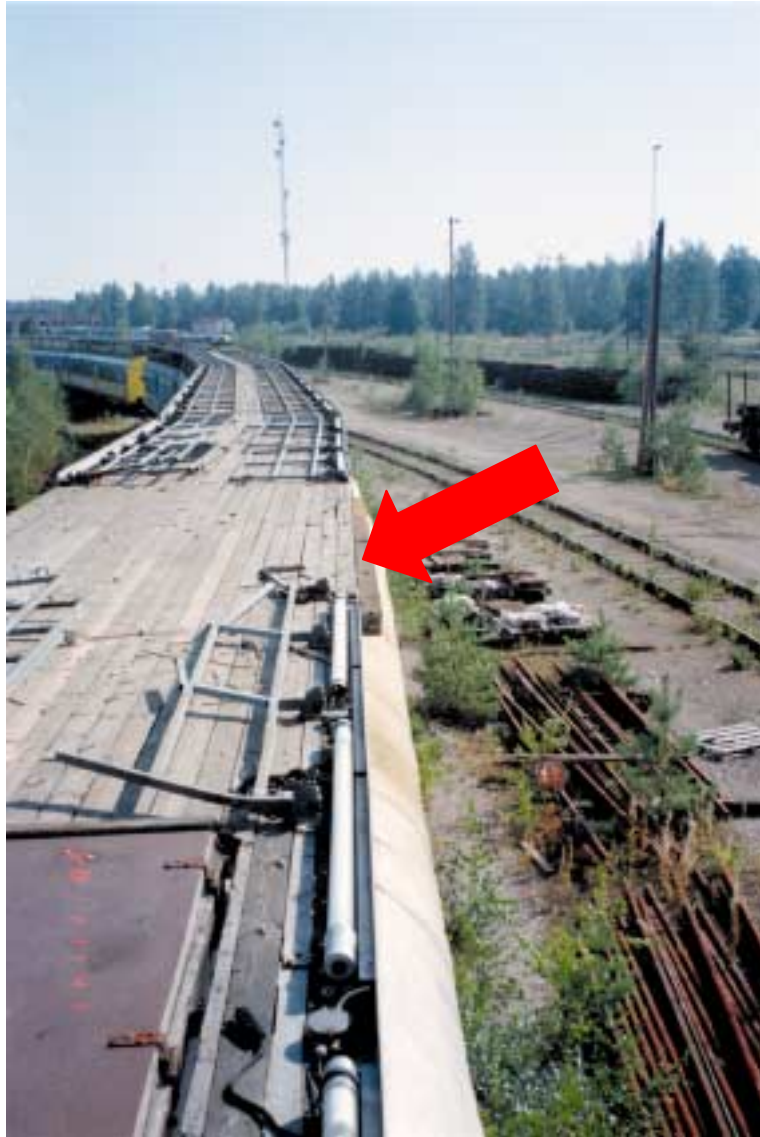
Johdonvetojunan yhden vaunun kaiteita sekä kattoluukku rikkoutuivat.

*Kuva 5. Johdonvetojunan törmäminen sähkörataportaaliin Hämeenlinnassa 27.8.1997. Rikkoutuneen ripustusorren osia sekä rikkoutunut johdonvetojunan kaide.*

*Figure 5. Wire laying train colliding with portal suspension of electric railway in Hämeenlinna, on August 27, 1997. Parts of the damaged suspension cantilevers and damaged reed of the wire laying train.*
