## Tutkintaselostus

C 31/1997 R

# Vaaratilanne sillanmaalaustyömaalla Hämeenlinnassa 28.8.1997

### HAZARDOUS SITUATION ON BRIDGE PAINTING SITE IN HÄMEENLINNA, ON AUGUST 28, 1997.

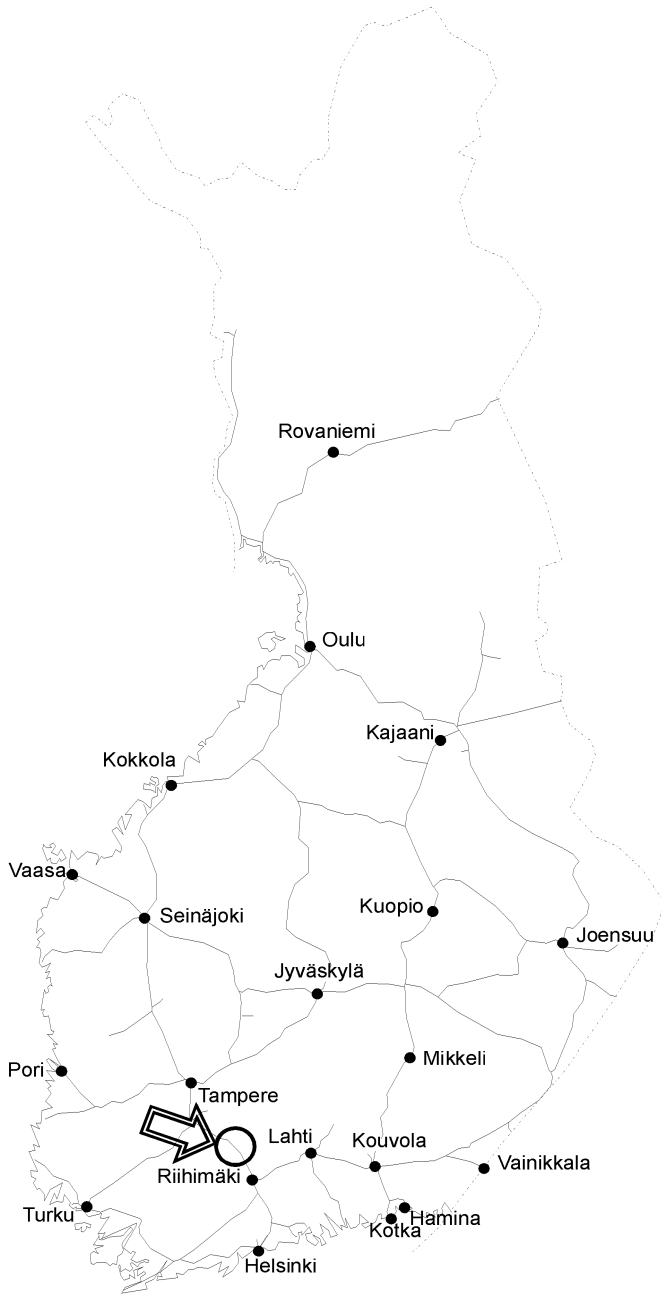
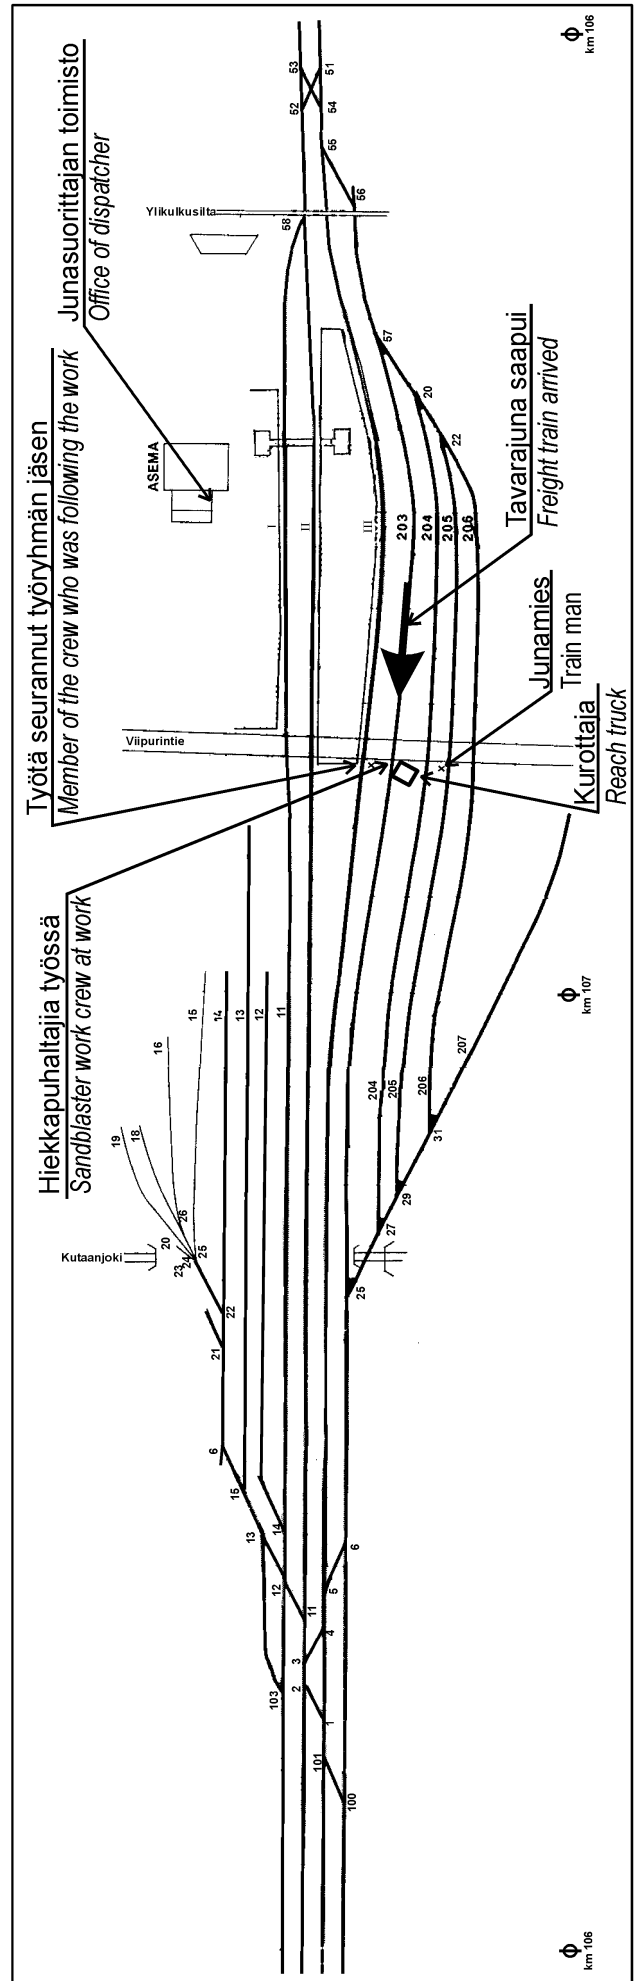
Kuva 1. Vaaratilanne sillanmaalaustyömaalla  
Hämeenlinnassa 28.8.1997.  
Figure 1. Hazardous situation on bridge painting  
site in Hämeenlinna, on August 28, 1997.

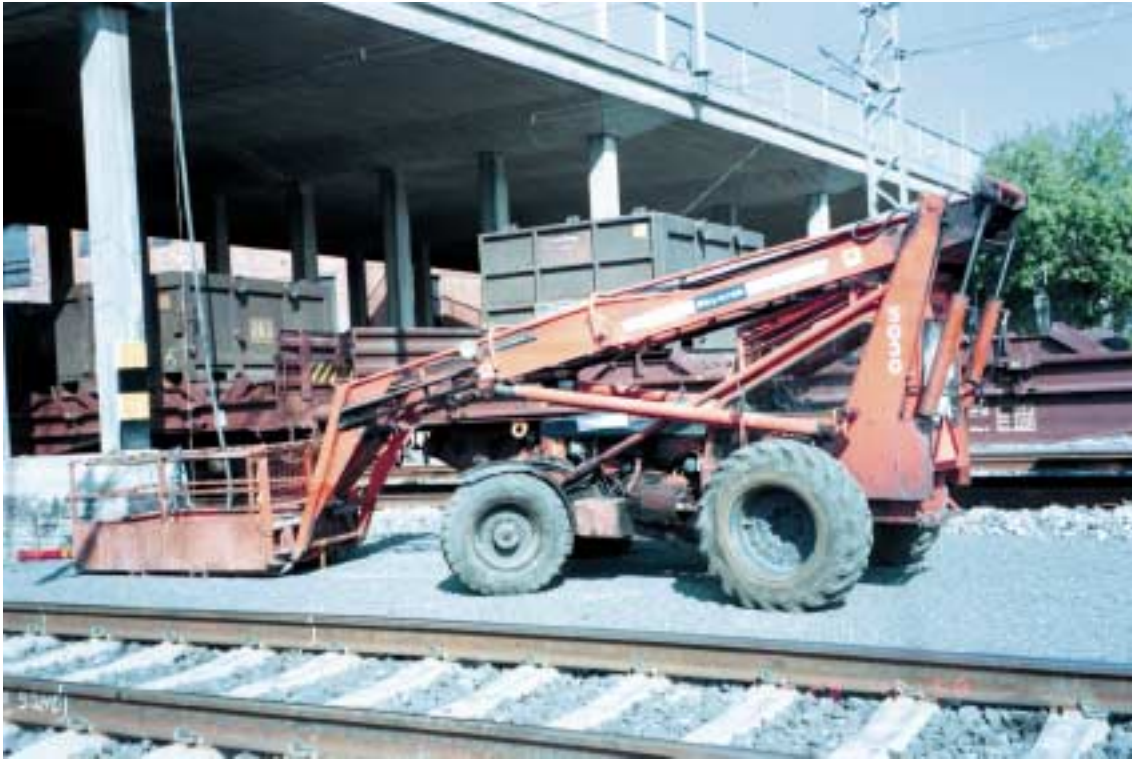
Kurottaja oli aliurakoitsijan omistama Skytrack 5030 merkkinen nosturi (kuva 2), jonka nostovarsissa oli nostokori henkilön nostamista varten.

Kuva 2. Vaaratilanne sillanmaalauustyömaalla Hämeenlinnassa 28.8.1997. Kurottaja.  
Figure 2. Hazardous situation on bridge painting site in Hämeenlinna, on August 28, 1997. The reach truck.

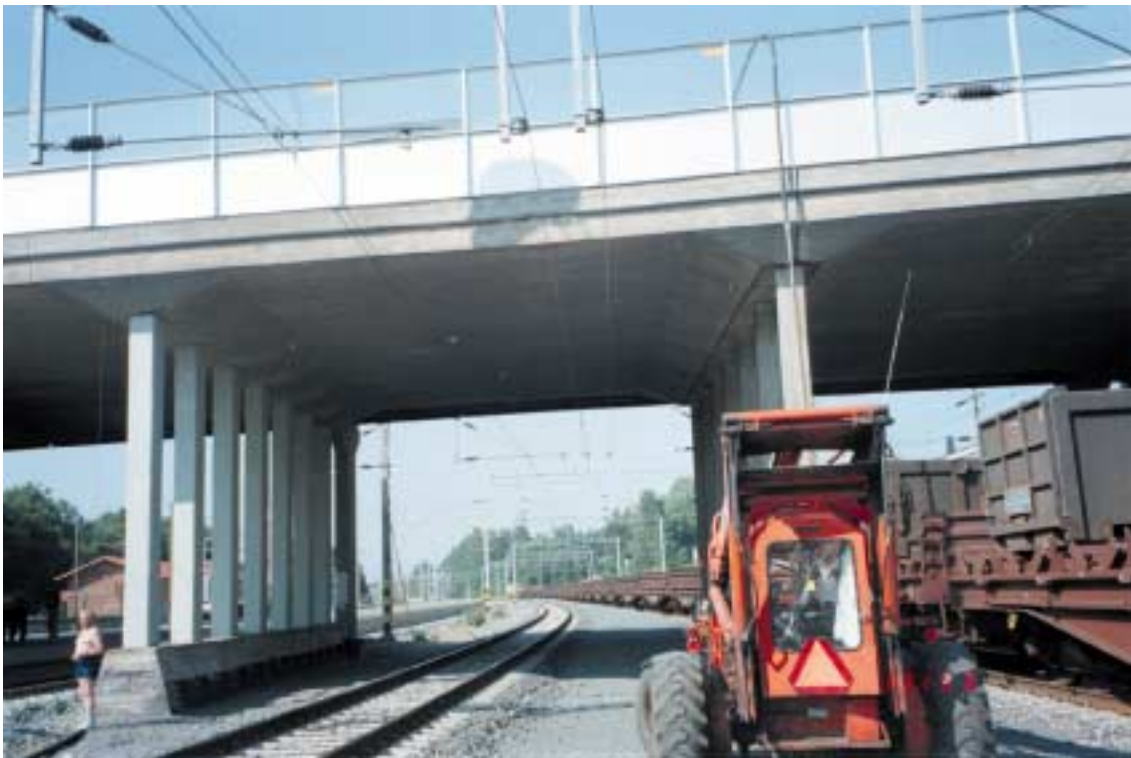
Tavarajunan rullatessa kohti maalaustyön alaista siltaa, maalaustyöryhmän maassa työskentelevä jäsen havaitsi tavarajunaa vetävän veturin keulan lähestyvän juuri sitä raidetta, jonka yläpuolella hiekkapuhaltaja oli kurottajan nostokorissa työskentelemässä. Veturi oli tällöin noin 95 metrin päässä. Maassa työskennelleen maalausryhmän jäsenen oli saanut katsahdamaan veturin tulosuuntaan kurottajan takana tavarajunan tuloa odottellut junamies, joka oli yrittänyt saada kurottajan kuljettajaa huomaamaan junan tulon. Hiekkapuhalluksesta ja kurottajan kovasta melusta johtuen kuljettaja ei kuullut junamiehen huutoa. Huitoen ja huutaen maalaustyöryhmän maassa ollut jäsen sai kiinnitettyä kurottajan kuljettajan huomion lähestyvään junaan. Kurottajan kuljettaja oli seurannut hiekkapuhaltajaa, jotta oli osannut siirtää nostokorin tämän osoittamaan kohtaan. Veturi oli noin 65 metrin päässä, kun kurottajan kuljettaja huomasi sen. Hän ehti viime hetkellä peruuttamaan kurottajan siten, että kori, jossa hiekkapuhaltaja seiso, tuli pois veturin tieltä.

Kuva 3. Vaaratilanne sillanmaalauustyömaalla Hämeenlinnassa 28.8.1997. Raide, jonka yläpuolella hiekkapuhaltaja oli työssä. Veturin keula oli toisena näkyvän sähköratapylvään kohdalla kurottajan kuljetajan havaitessa sen.  
Figure 3. Hazardous situation on bridge painting site in Hämeenlinna, on August 28, 1997. The track on which the sandblaster was working. The front of the engine was located behind the second electric track pole when the driver of the reach truck noticed it.
