## Tutkintaselostus

C 32/1997 R

### **Peruuttavan junan törmääminen matkustajavaunuihin Ilmalassa 20.9.1997**

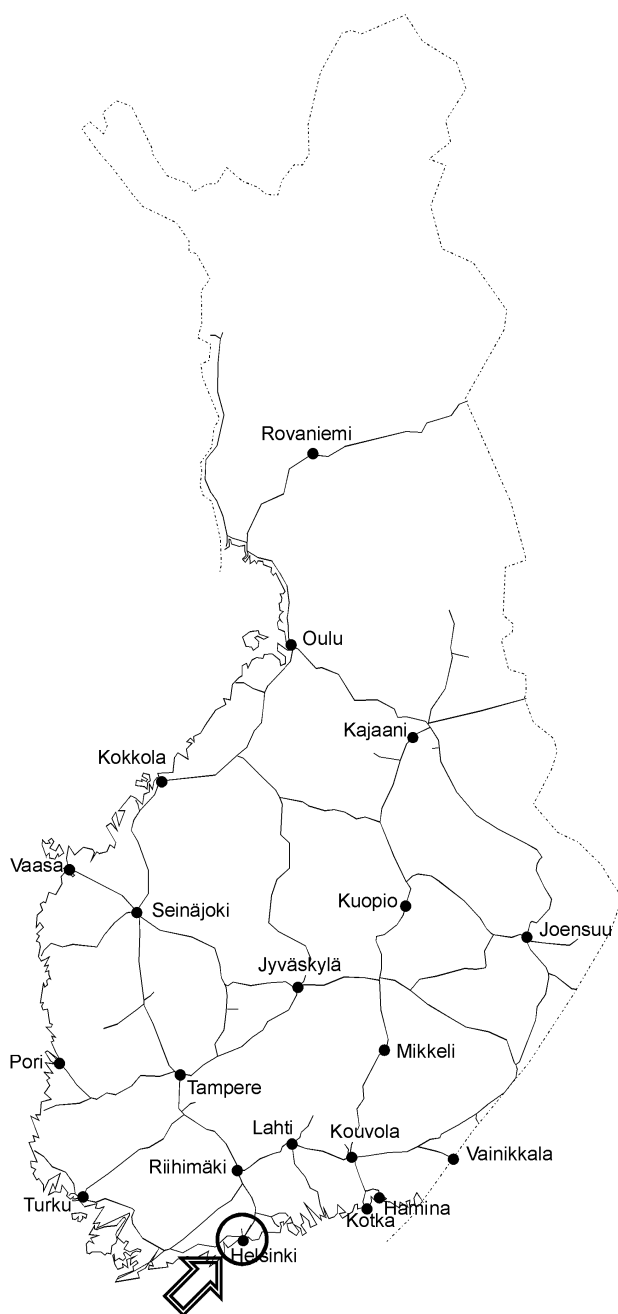
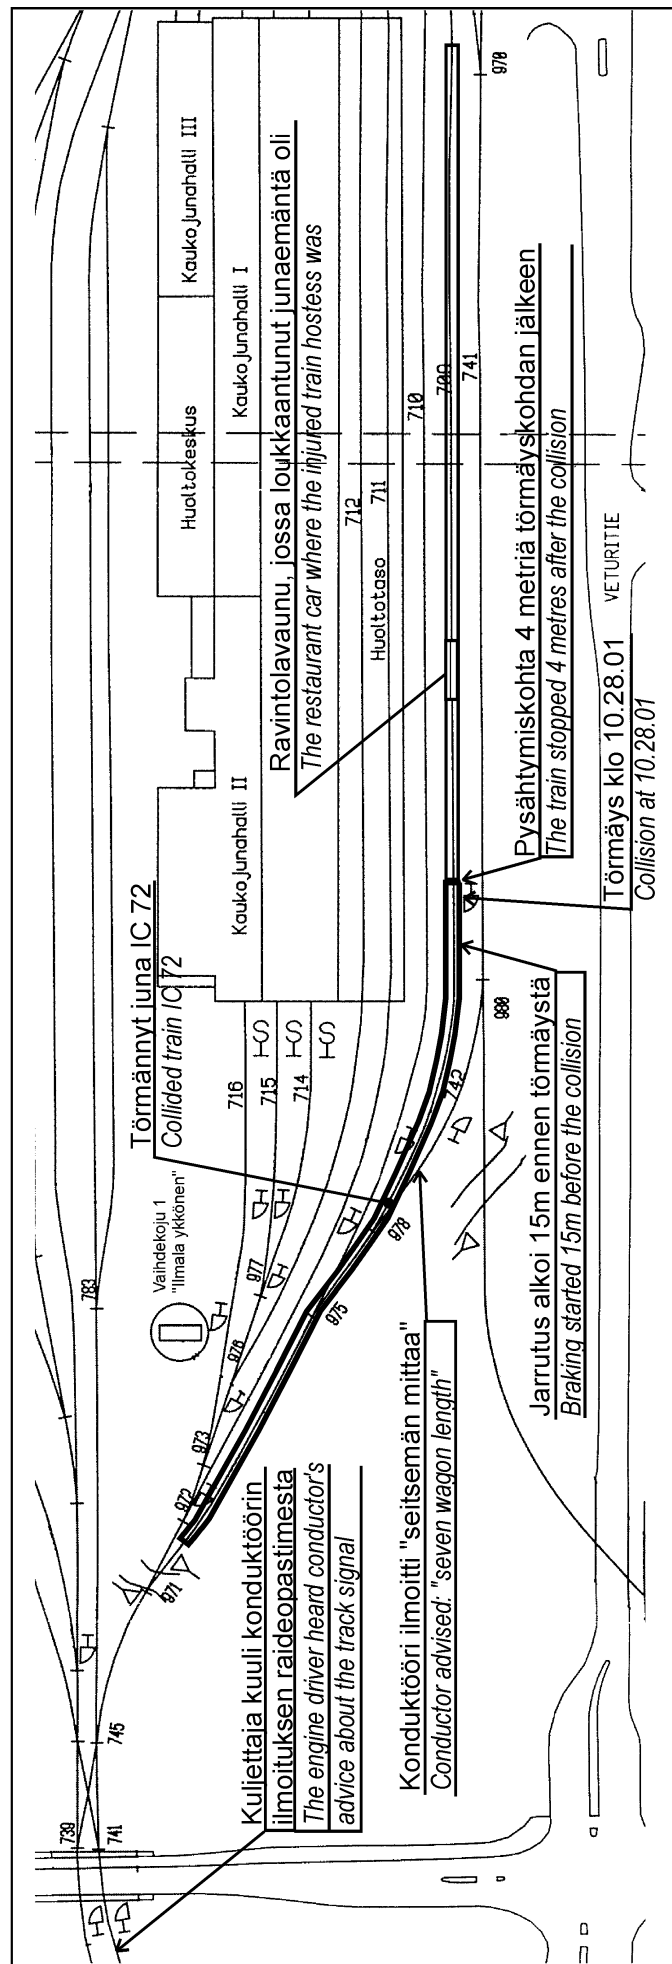
Kuva 1. Peruuttavan junan törmäys paikallaan seissemiin vaunuihin Ilmalassa 20.9.1997. Törmäyspaikka.

Figure 1. A reverse running train colliding with passenger coaches at Ilmala, on september 20, 1997. The place of collision.

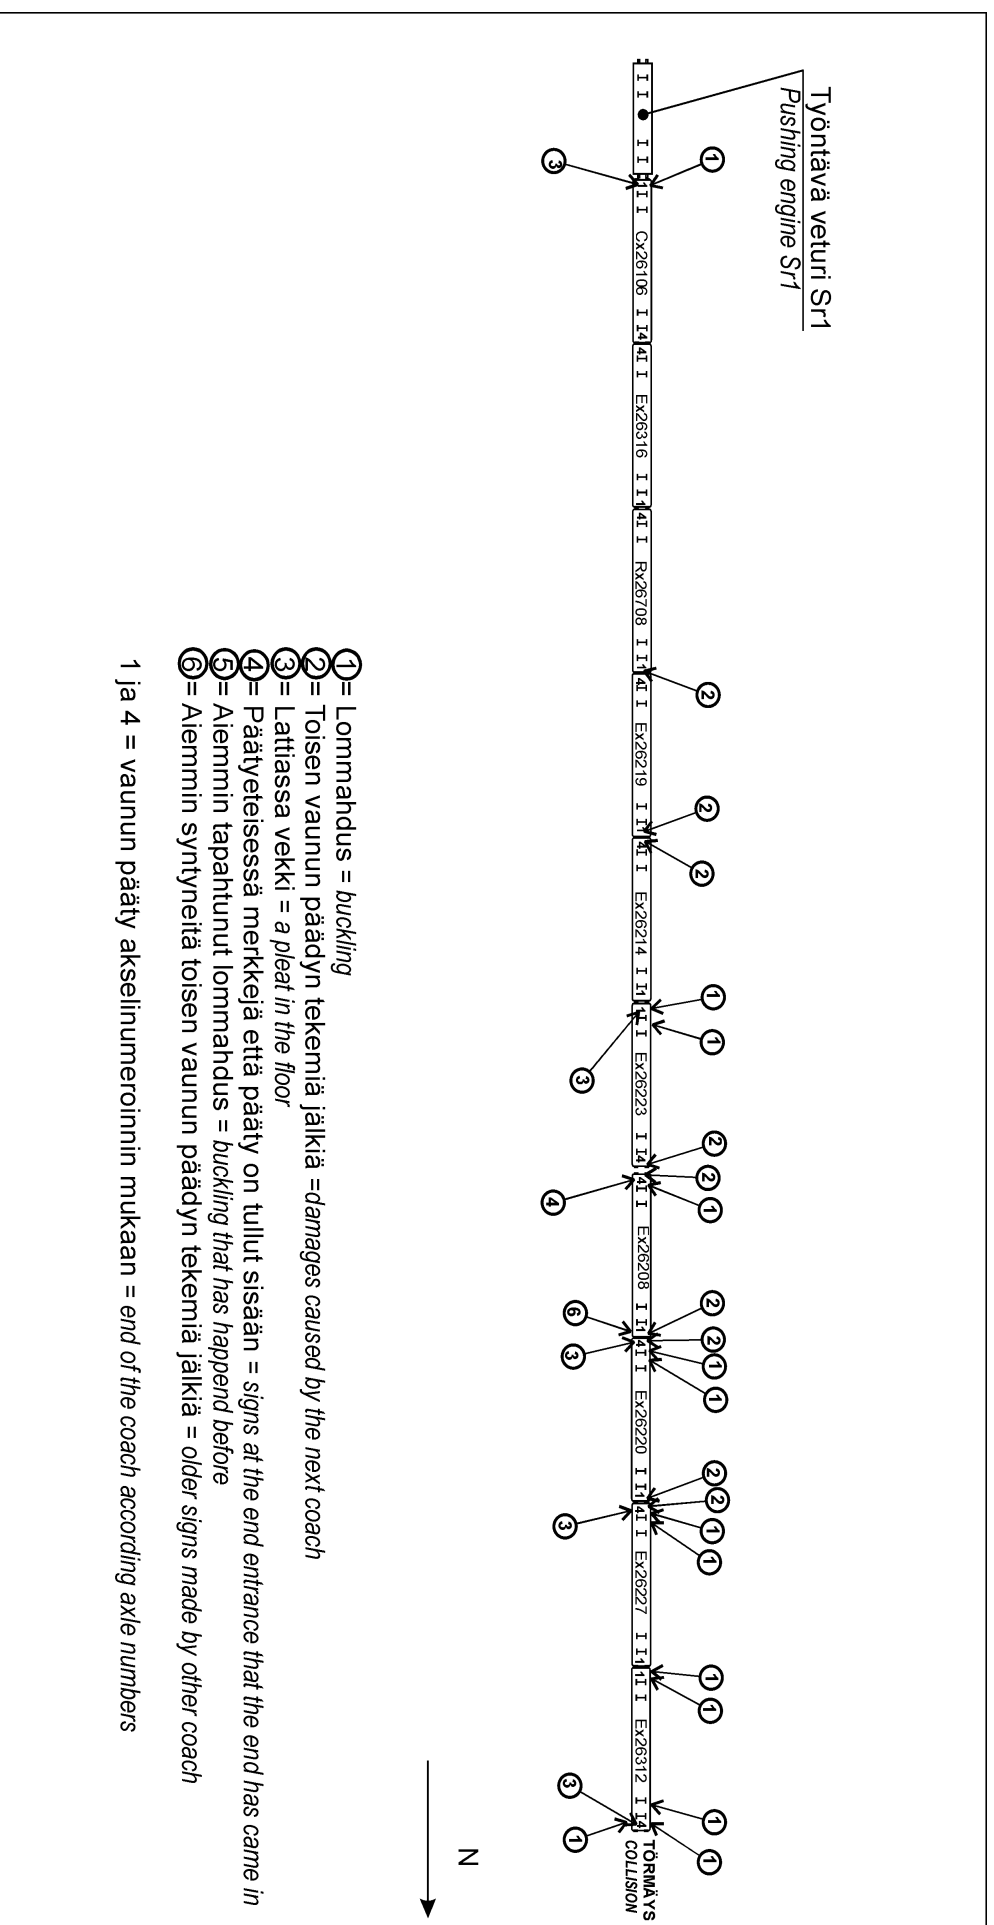
Törmäyksen junan vaunut yhtä lukuun ottamatta vaurioituivat jonkin verran ja vaativat konepajakorjausta. Vauriot ovat lähinnä lattioiden, kattojen ja seinien pienehköjä muodonmuutoksia jolloin muun muassa ovet ja luukut olivat jumittuneet ja taipuneet.

Kuva 2. Peruuttavan pikajunan törmääminen paikallaan seissemiin vaunuihin Ilmalassa 20.9.1997. Törmäyneeseen pikajunaan aiheutuneet vahingot.  
 Figure 2. A reverse running train colliding with passenger coaches at Ilmala, on September 20, 1997. Damaged caused to the collided fast train.

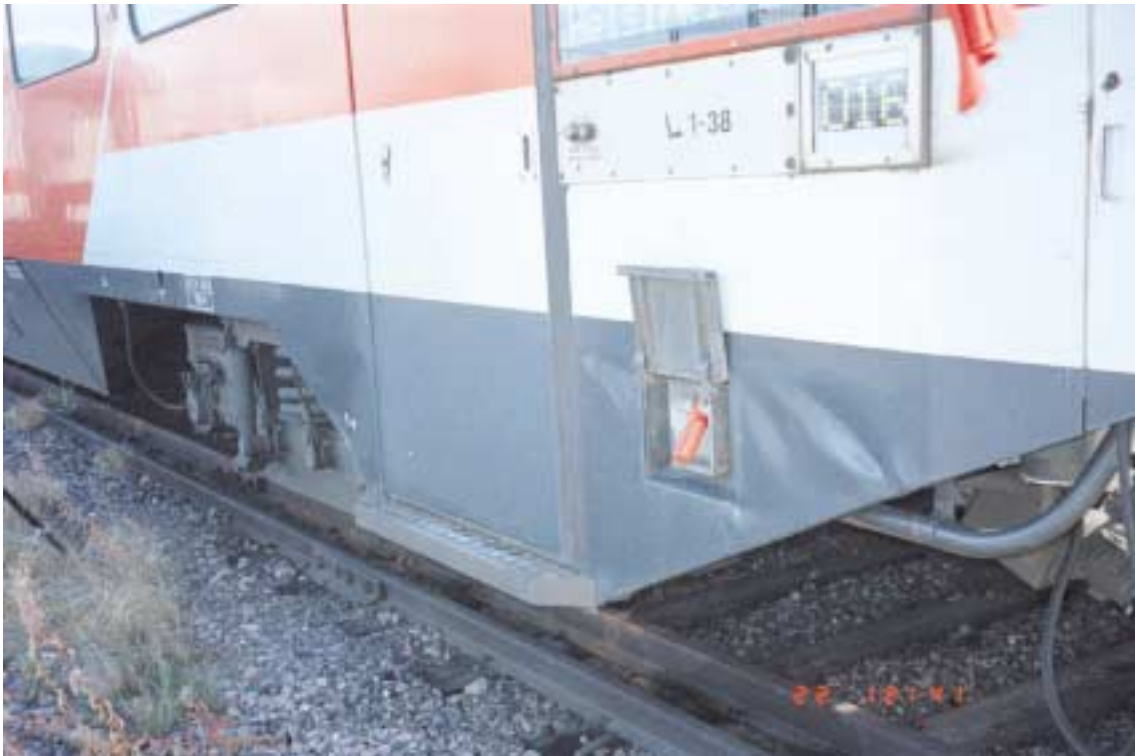
Kuva 3. Peruuttavan junan törmääminen paikallaan seisseisiin vaunuihin Ilmalassa 20.9.1997. Lommahduksia aiheutui törmänneen junan vaunun alaosaan sekä oven etu että takapuolelle.

Figure 3. A reverse running train colliding with passenger coaches at Ilmala, on September 20, 1997. The collision caused buckling to the front and the back of the door and to the lower part of the collided train.

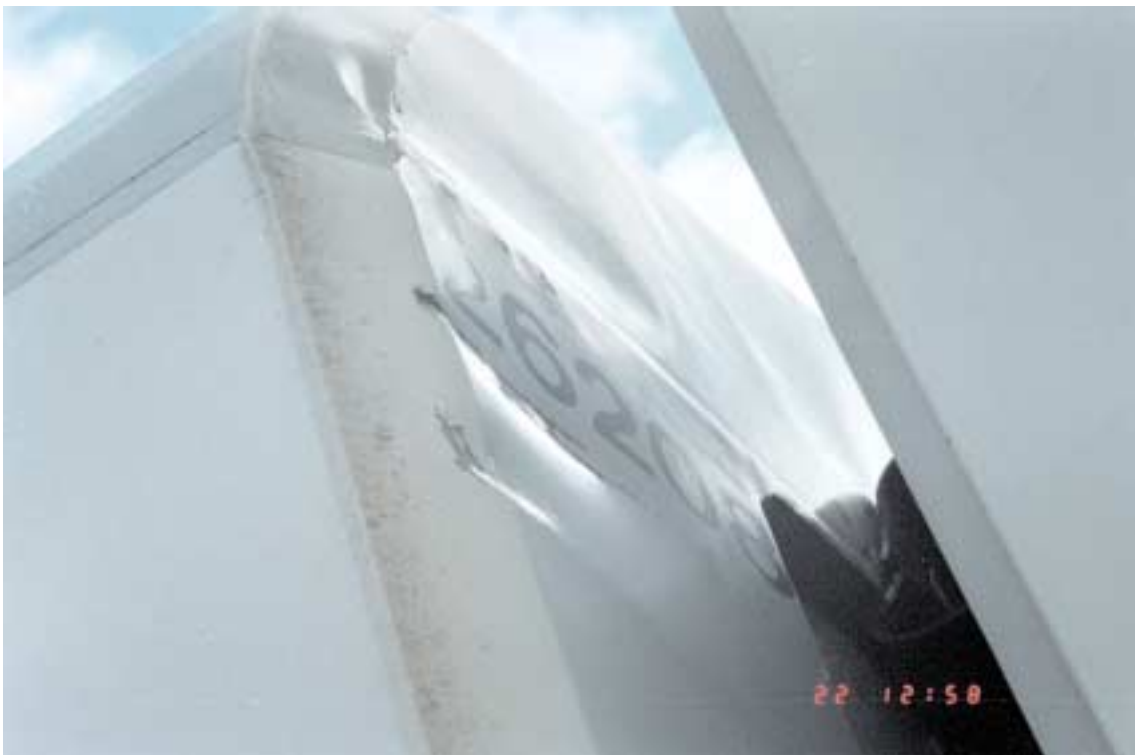
Kuva 4. Peruuttavan junan törmääminen paikallaan seisseisiin vaunuihin Ilmalassa 20.9.1997. Edellisen vaunun aikaansaamia vaurioita törmänneen junan vaunun yläosassa.

Figure 4. A reverse running train colliding with passenger coaches at Ilmala, on September 20, 1997. Damages at the upper part of the collided coach caused by the previous coach.

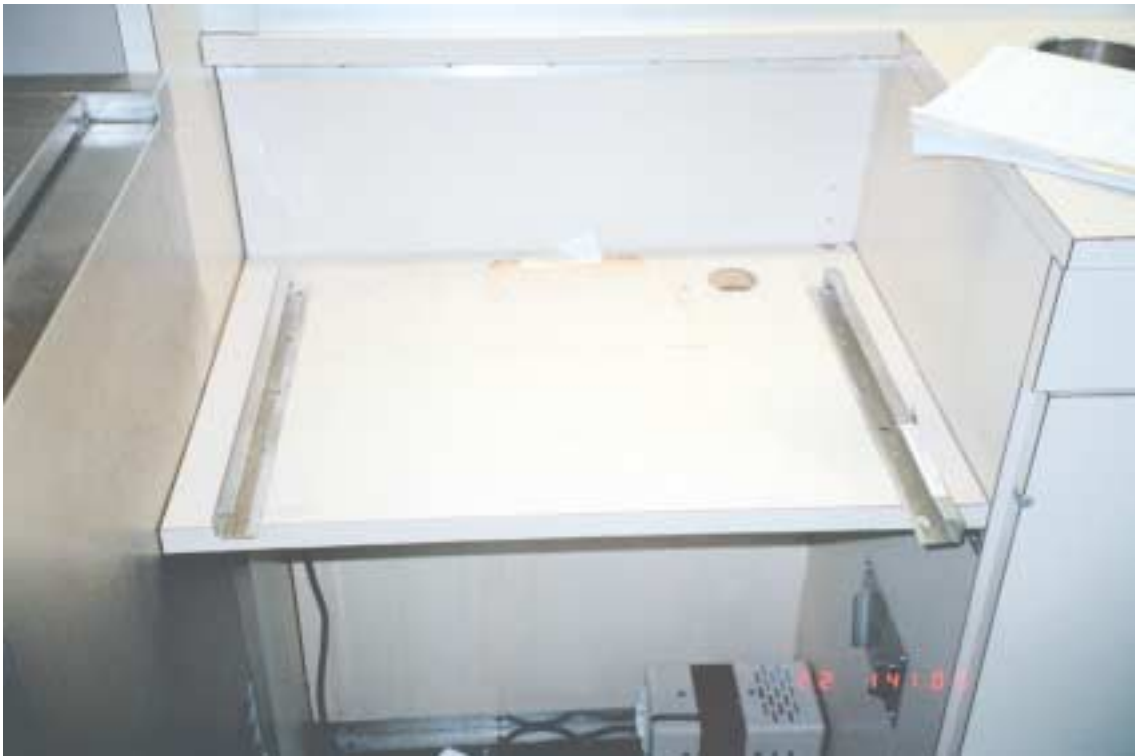
Ravintolavaunun kassakoneen kiinnitys oli puutteellinen.

Kuva 5. Peruuttavan junan törmääminen paikallaan seisseisiin vaunuihin Ilmalassa 20.9.1997. Paikka jossa junaemännän päälle lentänyt kassakone oli sekä kassakoneen kiinnityskiskot.

Figure 5. A reverse running train colliding with passenger coaches at Ilmala, on September 20, 1997. The mounting bars and the place where the cash register was before it hit the train hostess.

*Ravintolavaunun laitteiden (kuten esim. kassakoneen) kiinnitykset tulee tarkastaa.  
[C32/97R/S90] (Esitetty myös turvallisuusesityksessä R/002/1997, 22.10.1997)*

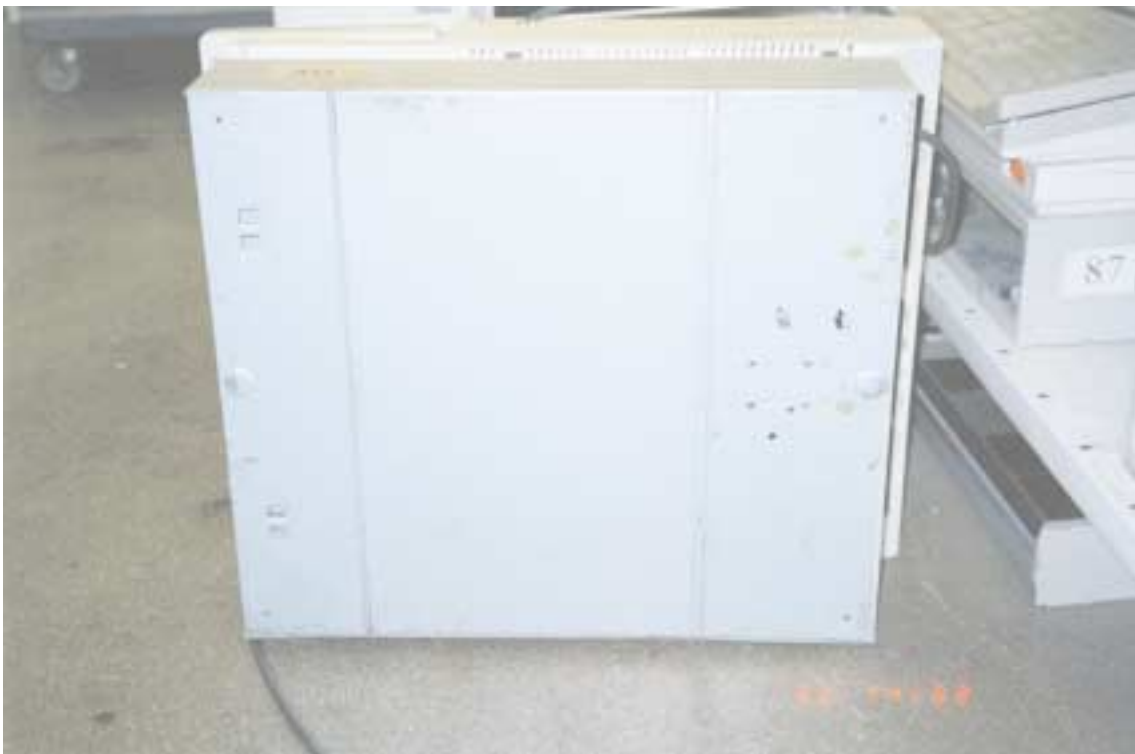
Paikallaan seisseessä ravintolavaunussa irrallaan ollut kassakone ei ollut kiinnitetty ohjeiden mukaan eikä pysynyt paikoillaan vaan lensi junaemännän päälle aiheuttaen loukkaantumisen.

Kuva 6. Peruuttavan junan törmääminen paikallaan seisseisiin vaunuihin Ilmalassa 20.9.1997. Junaemännän päälle lentänyt kassakone. Kuvan 5. kiskoihin kiinnittämiseen tarvittavaa aluslevyä ei ollut jolloin kassakone oli irrallaan kiskojen välisellä tasolla.

Figure 6. A reverse running train colliding with passenger coaches at Ilmala, on September 20, 1997. The cash register that hit the train hostess. The plate needed for mounting the cash register was missing and therefore the cash register was loose between the bars.

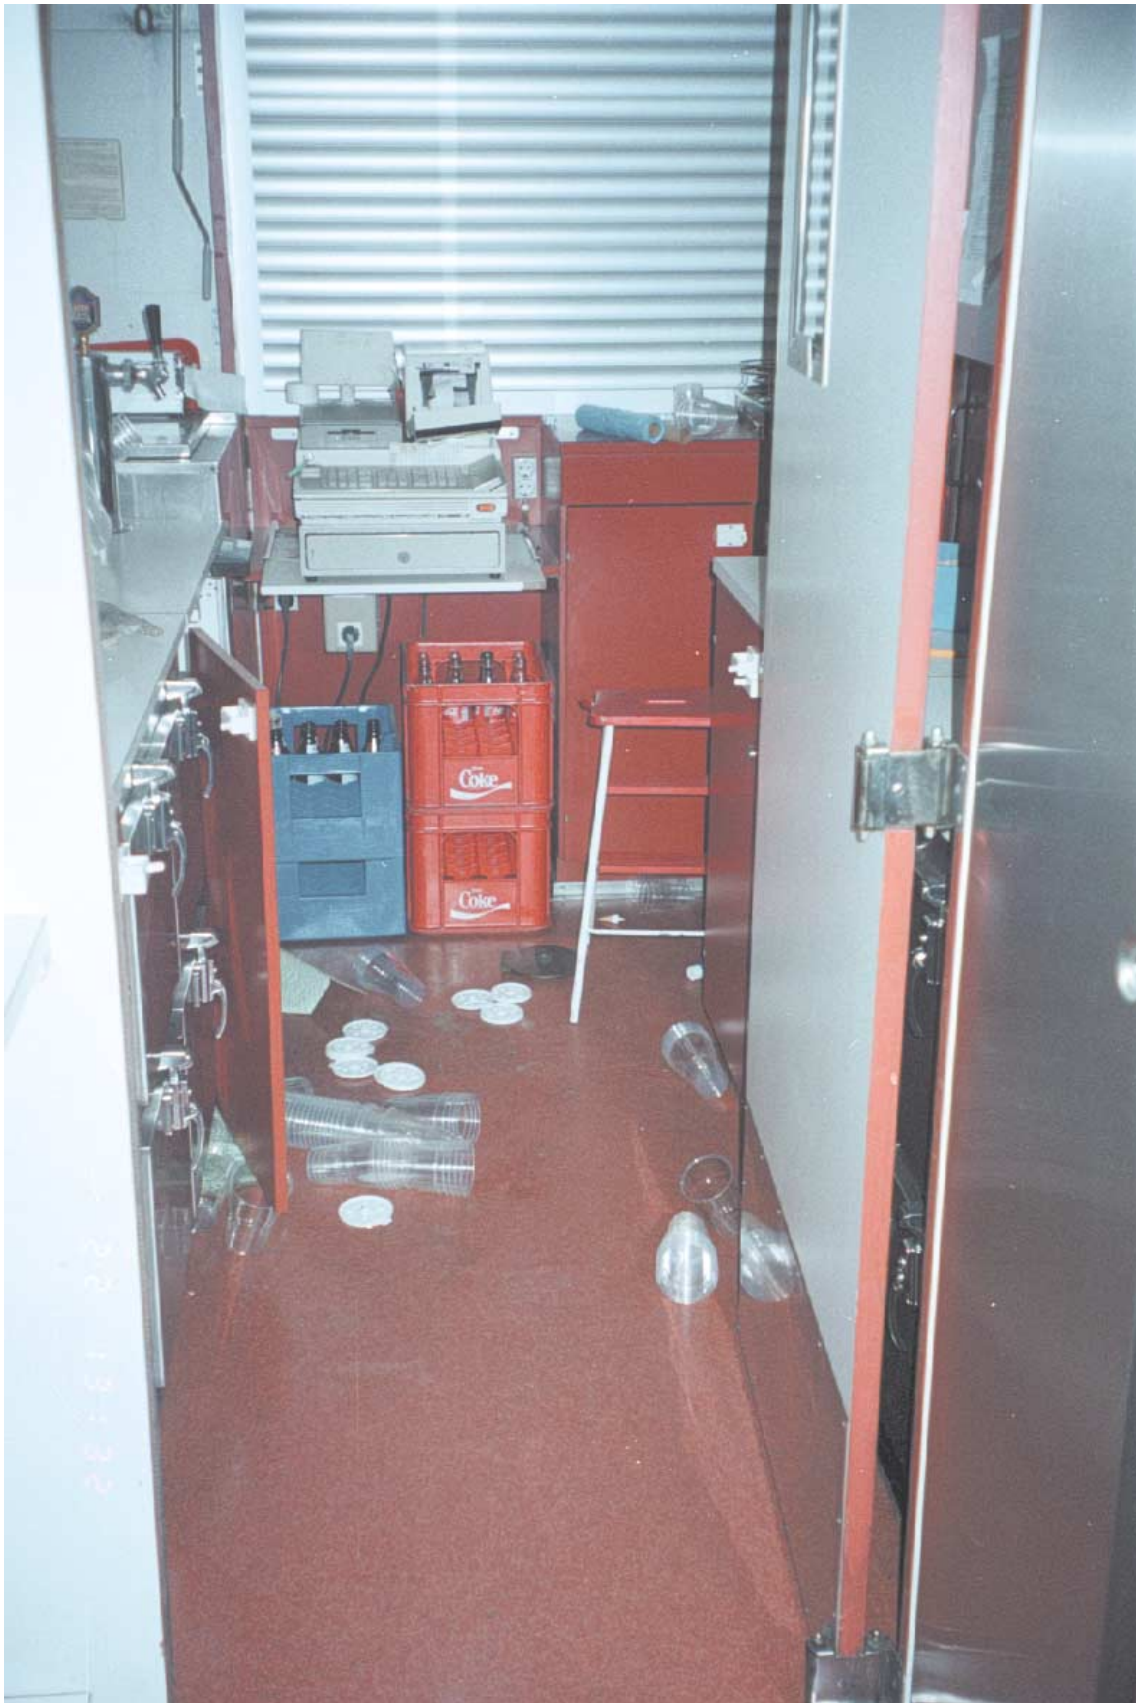
Kuva 7. Peruuttavan junan törmääminen paikallaan seisseisiin vaunuihin Ilmalassa 20.9.1997. Kassakoneen paikka keittiössä sekä kiinnityslevy johon kassakone kiinnitetään ruuveilla. Kuvattu paikallaan seisseen junarungon toisesta ravintolavaunusta.

Figure 3. A reverse running train colliding with passenger coaches at Ilmala, on September 20, 1997. The location of the cash register in the kitchen and the mounting plate to which the cash register is mounted by screws. The photo is from another restaurant car of the standing coaches.
