Tutkintaselostus

C 34/1997 R

Kahden ratatyöntekijän jääminen peruuttavan junan alle Helsingissä 8.10.1997

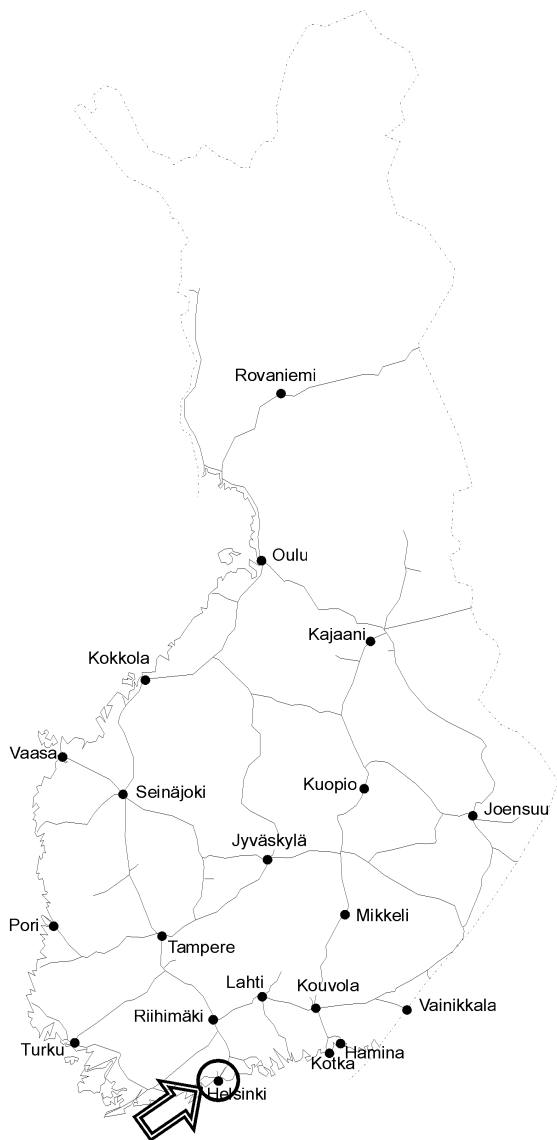
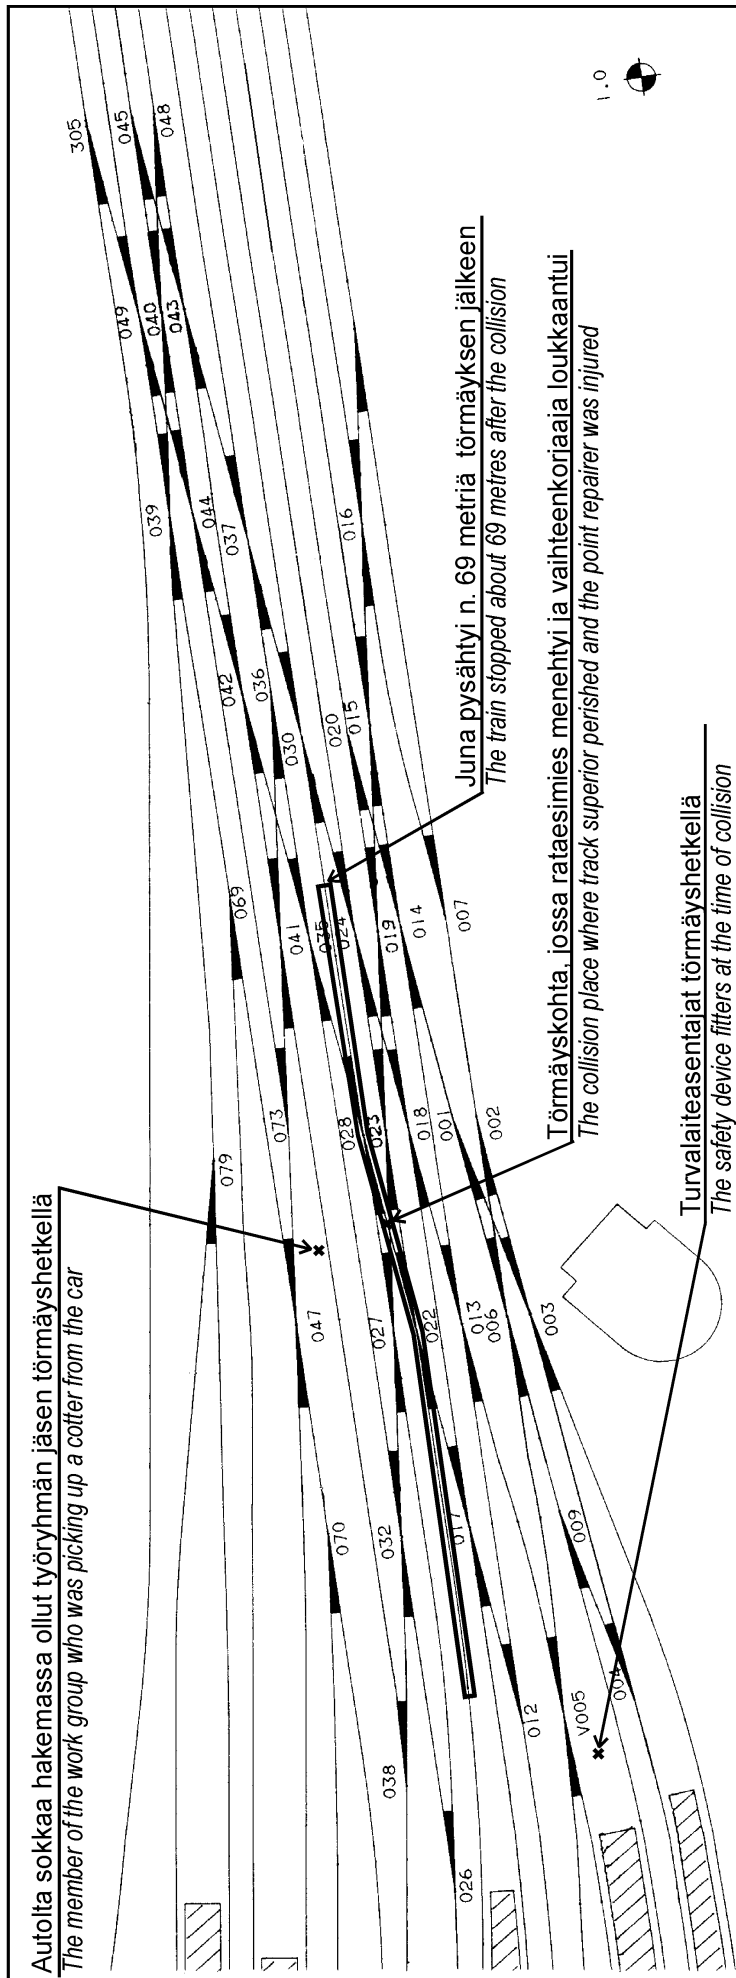
Kuva 1. Kahden ratatyöntekijän jääminen peruuttavan junan alle Helsingissä 8.10.1997.

Figure 1. Two track workers run over by reverse travelling train in Helsinki, on October 8, 1997.

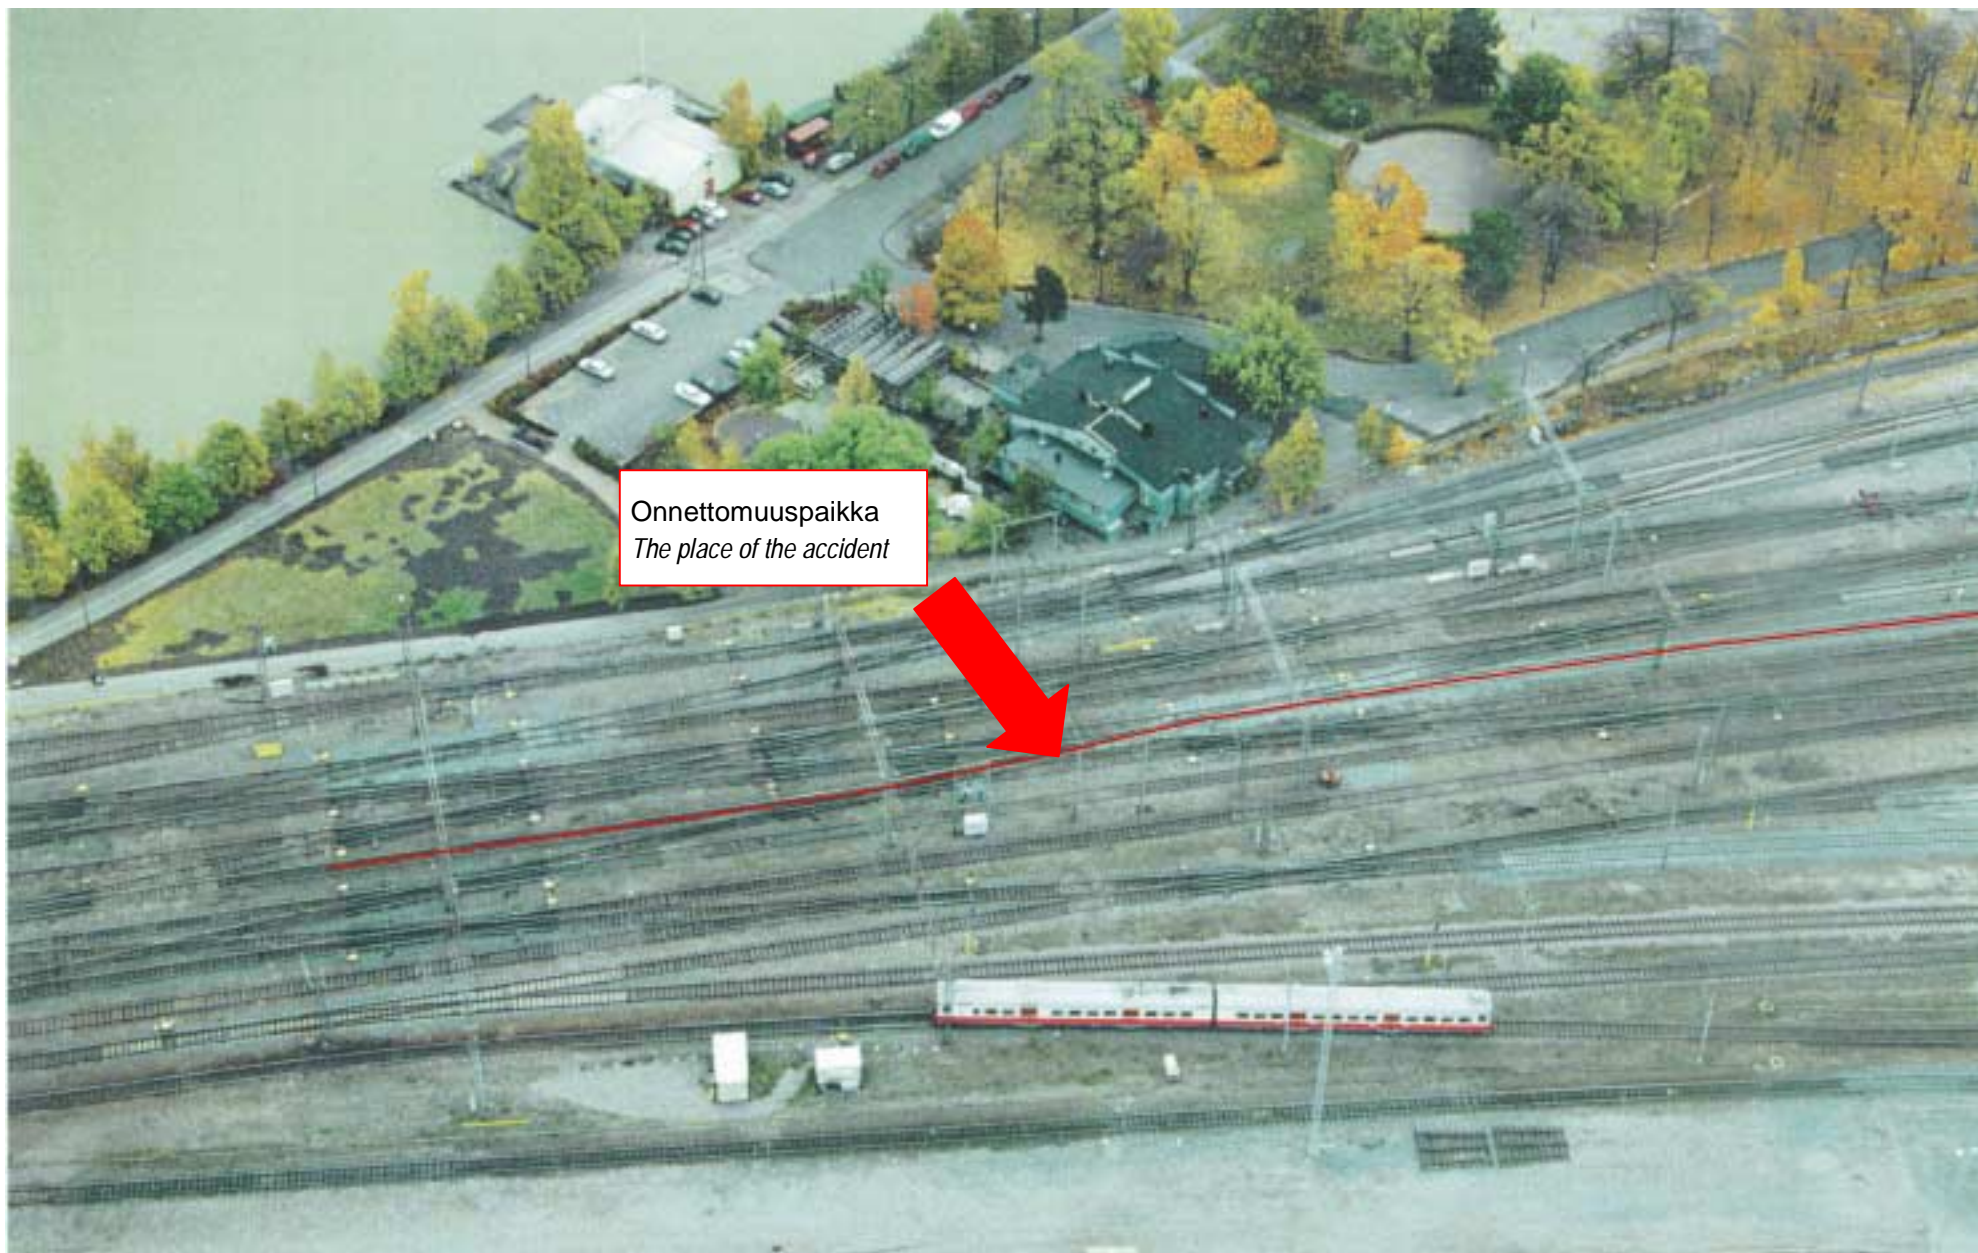
Onnettomuuspaikka
The place of the accident

Kuva 2. Kahden ratatyöntekijän jääminen peruuttavan junan alle Helsingissä 8.10.1997. Onnettomuuspaikka ja junan reitti.
Figure 2. Two track workers run over by reverse travelling train in Helsinki, on October 8, 1997. The place of the accident and the route of the train.

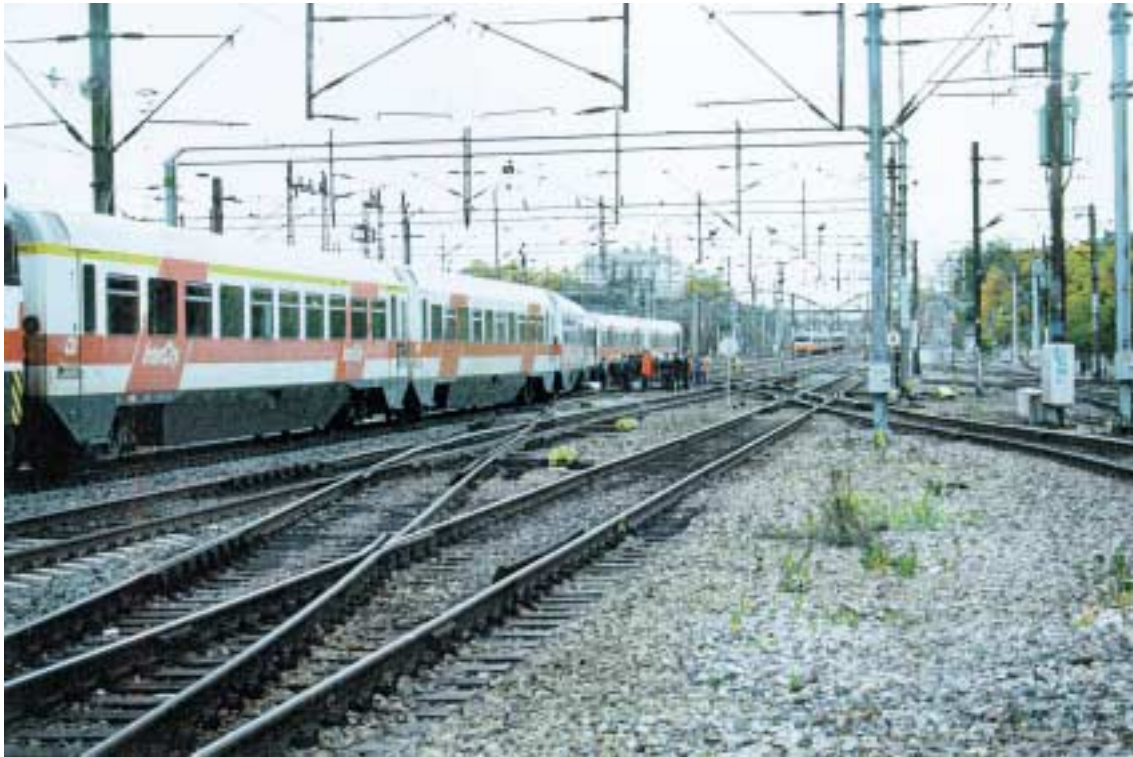
Junan nopeus ennen jarrutusta oli 30 km/h, joka on pienempi kuin suurin sallittu nopeus 35 km/h. Törmäyshetkellä nopeus ei ollut vielä ehtinyt jarrutuksesta huolimatta hidastua.

Kuva 3. Kahden ratatyöntekijän jääminen peruuttavan junan alle Helsingissä 8.10.1997. Juna pysähtyneenä n. 69 metriä onnettomuuspaikasta.

Figure 3. Two track workers run over by reverse travelling train in Helsinki, on October 8, 1997. The train has stopped about 69 metres from the place of the accident.

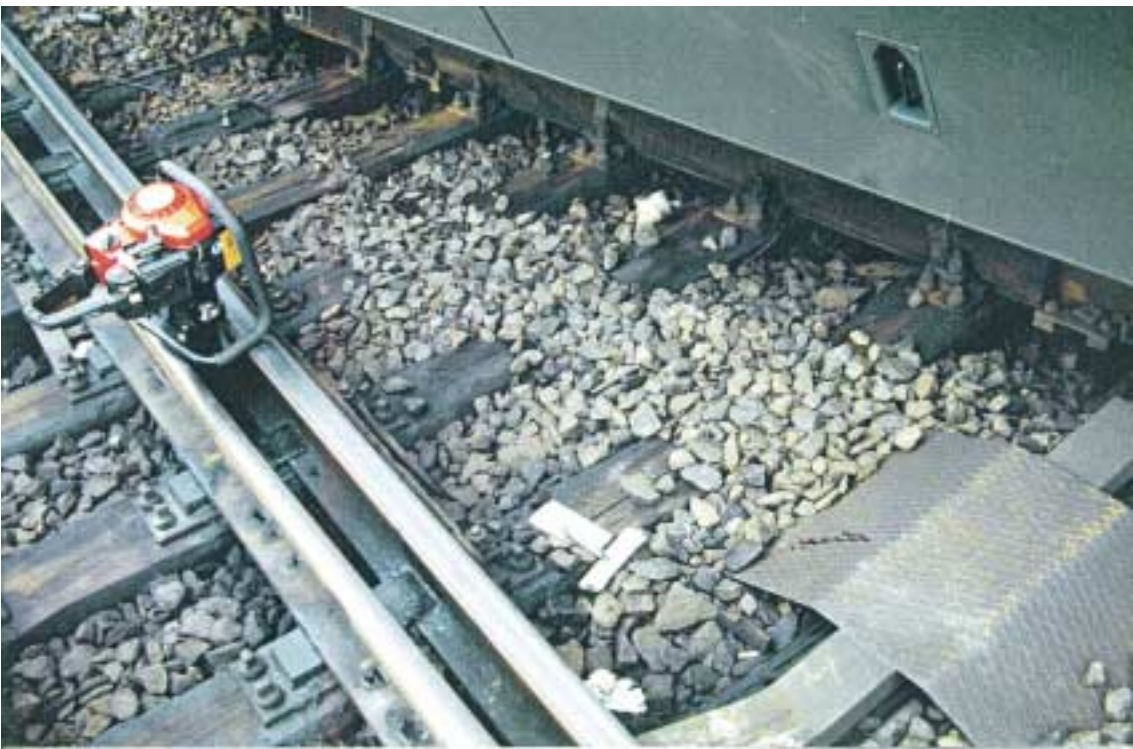
Loukkaantunut vaihteenkorjaaja makasi kiskojen välissä siten, että hänen toinen kätensä oli juuttunut vaihteen kielen väliin. Loukkaantunut pelkäsi kätensä rutistuvan, jos vaihdetta jostain syystä käännettäisiin. Yksi turvalaitemiestä laittoi pulttikoneen vaihteen kielen väliin, jotta niin ei pääsisi tapahtumaan.

Kuva 4. Kahden ratatyöntekijän jääminen peruuttavan junan alle Helsingissä 8.10.1997. Bensiinikäyttöinen pulttikone, joka laitettiin vaihteen väliin estämään loukkaantuneen työntekijän käden jääminen puristuksiin.

Figure 4. Two track workers run over by reverse travelling train in Helsinki, on October 8, 1997. A bolt machine which was put between the point to prevent the injured worker's hand from squeezing.
