Tutkintaselostus

C 36/1997 R

Tavaravaunujen suistuminen kiskoilta Porissa 30.10.1997

DERAILING OF FREIGHT WAGONS IN PORI ON OCTOBER 30, 1997

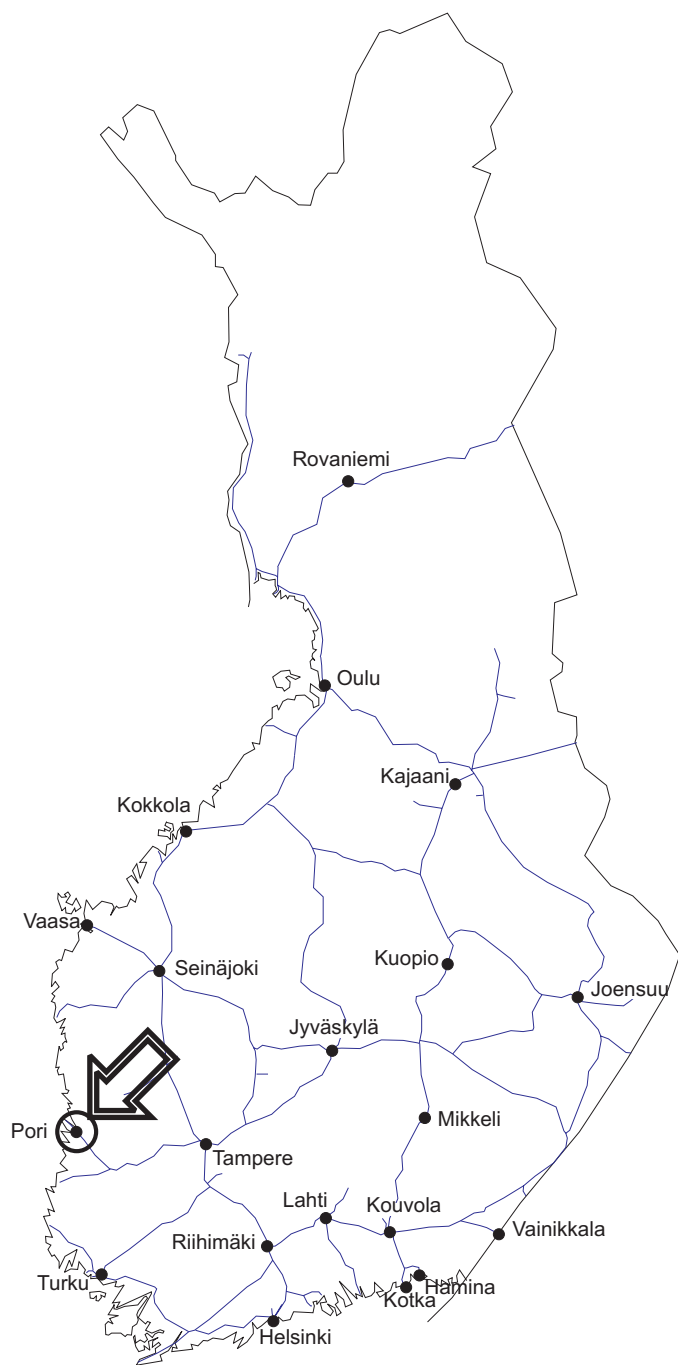
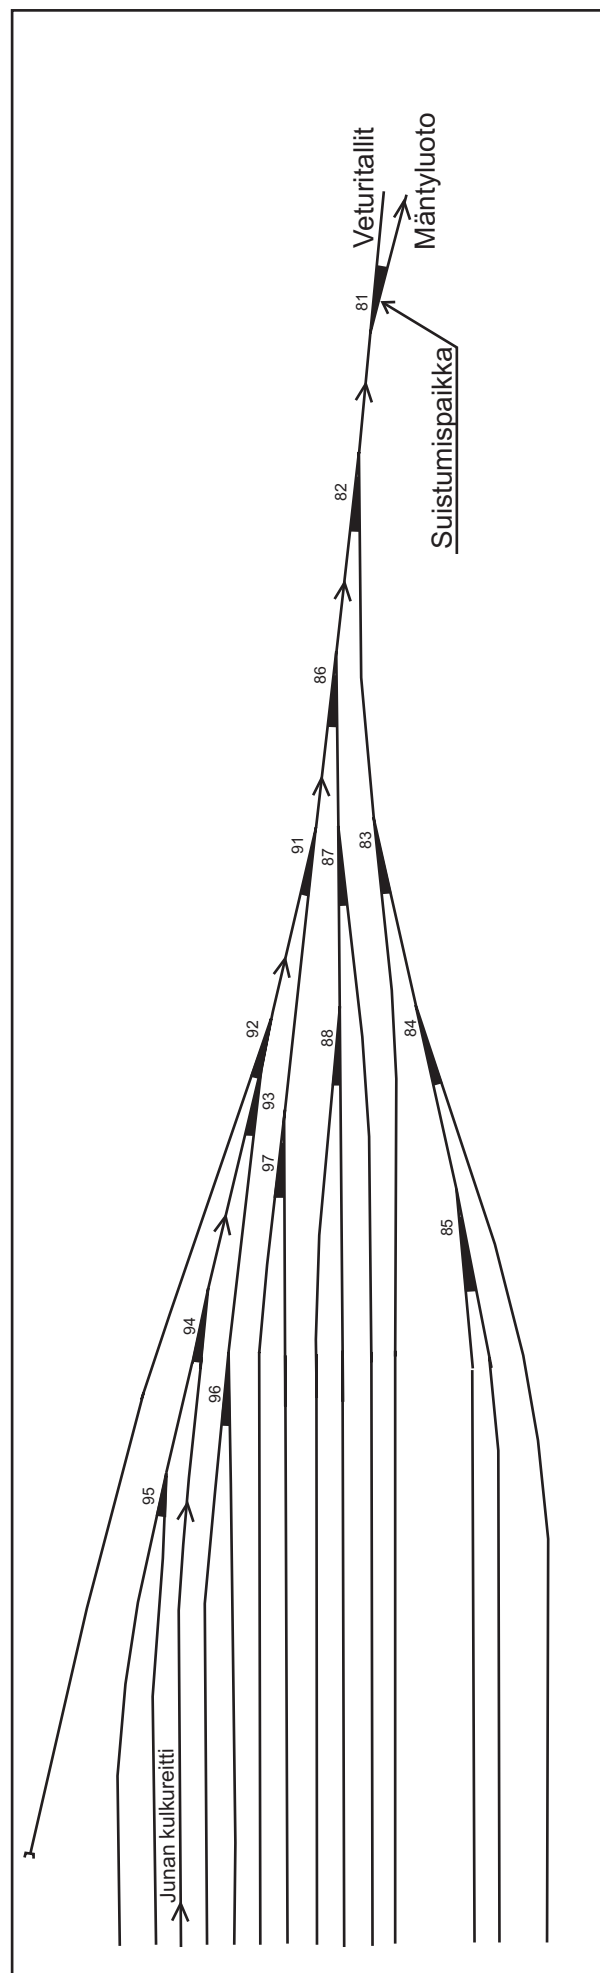
Kuva 1. Tavaravaunujen suistuminen kiskoilta Porissa 30.10.1997. Suistumispaikka.

Figure 1. Freight wagons derailing in Pori, on October 30, 1997. The place of derailment.

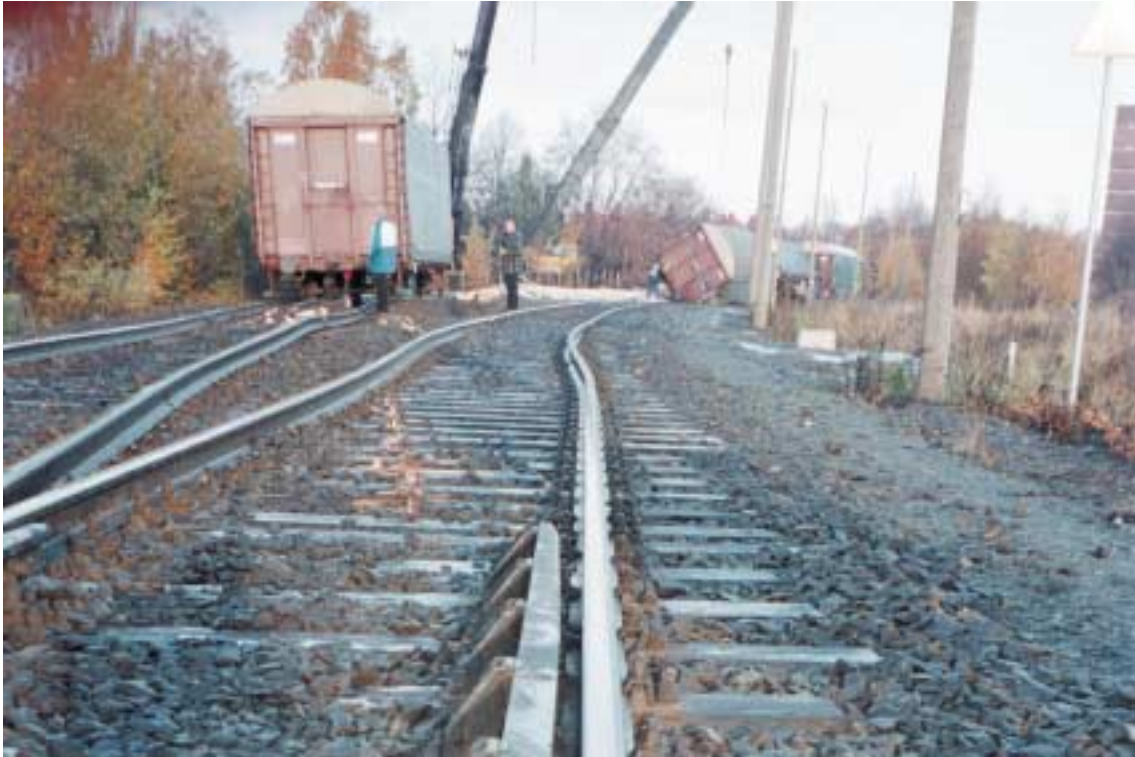
Kolme Hbi-sahatavaravaunua vaurioitui pahoin niiden kaaduttua. Vaunuissa ollut sahatavaralasti vahingoittui myös siinä määrin, että se ei ollut enää kelvollinen toimitettavaksi eteenpäin. Neljäs, kiskoilta suistunut Hbi-sahatavaravaunu, vaurioitui lievemmin ja siinä ollut lasti säilyi ehyenä. Lisäksi yksi junan keskivaiheilla olleiden vaunujen välisessä kytkennässä käytetty ruuvikytkin katkesi.

^a
 Kuva 2. Tavaravaunujen suistuminen kiskoilta Porissa 30.10.1997. Vasemmalla kiskojen välissä pystyssä ollut vaunu, taustalla kolme kyljellään olevaa vaunua sekä pystyssä oleva vaunu.

Figure 2. Derailing of freight wagons in Pori on October 30, 1997. The wagon that remained upright at left. Behind are three wagons that fell off and one wagon that remained upright.

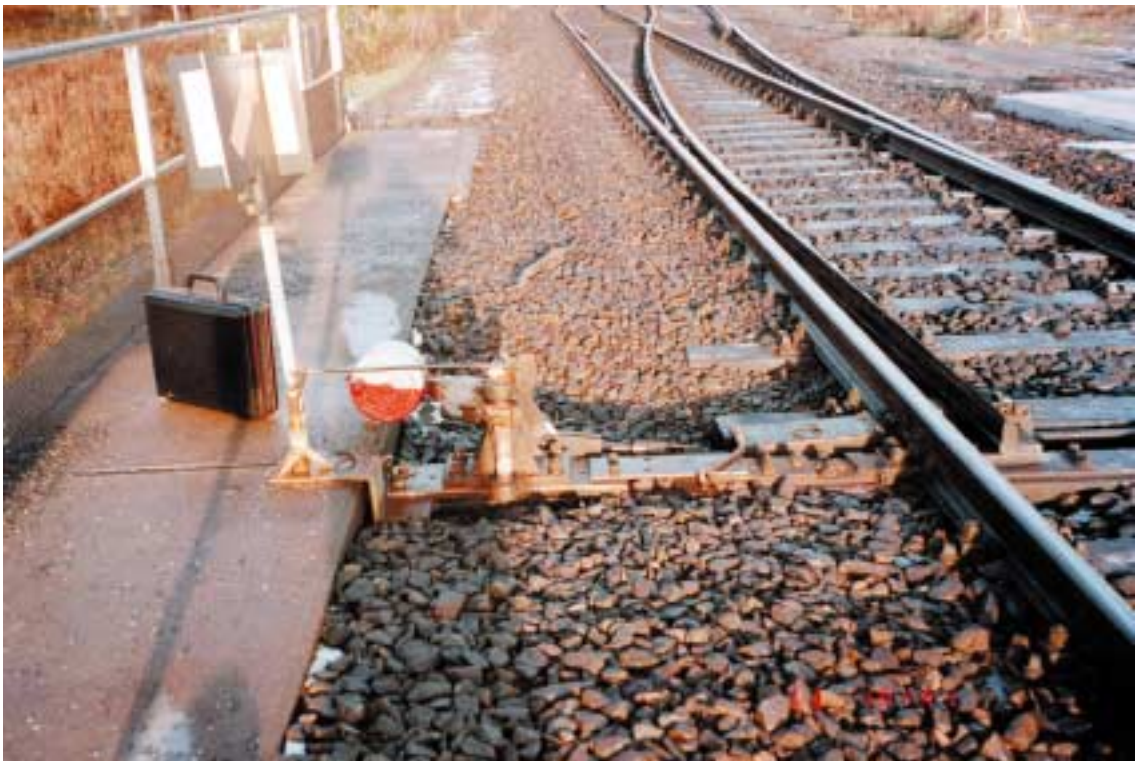
Todennäköisin syy vaunujen suistumiselle on vaihteen kääntyminen toiseksi viimeisen vaunun alla. Toiseksi viimeisen vaunun etupyöräkerta on jatkanut muun junan perässä

Vaihteen kääntymisen syytä ei ole saatu selville, mutta vaikuttaa siltä, että vaihde on kääntynyt normaalisti vaihteenkääntäjällä. Joku on kääntänyt vaihteen toiseen asentoon. Ilkivallankaan mahdollisuutta ei ole poissuljettu.

Kuva 3. Tavaravaunujen suistuminen kiskoilta Porissa 30.10.1997. Vaihte siinä asennossa, missä se oli onnettomuuden jälkeen. Vaihteenkääntäjän "limpun" varmistushaka ei ole ollut kiinni.

Figure 3. Derailing of freight wagons in Pori on October 30, 1997. The point is in the same position as it was after the accident. The secure clasp was not used.

Junakulkutienä käytettävän raiteen käsin käännettävät vaihteet pitää aina varmistaa vähintään lukittavalla haalla. Paikoissa, joissa sivullisten on mahdollista päästä kääntämään vaihteita kenenkään huomaamatta, vaihteet tulisi varustaa varmistuslukolla tai muuttaa sähkökäyttöisiksi. [C36/97R/S104]

Lukittavan haan lukitsemisesta tulisi lisätä selkeä ohje paikallisiin turvallisuusohjeisiin.
