## Tutkintaselostus

C 37/1997 R

# Tavaravaunun suistuminen kiskoilta Lauritsalassa 7.11.1997

### FREIGHT WAGON DERAILING AT LAURITSALA, ON NOVEMBER 7, 1997

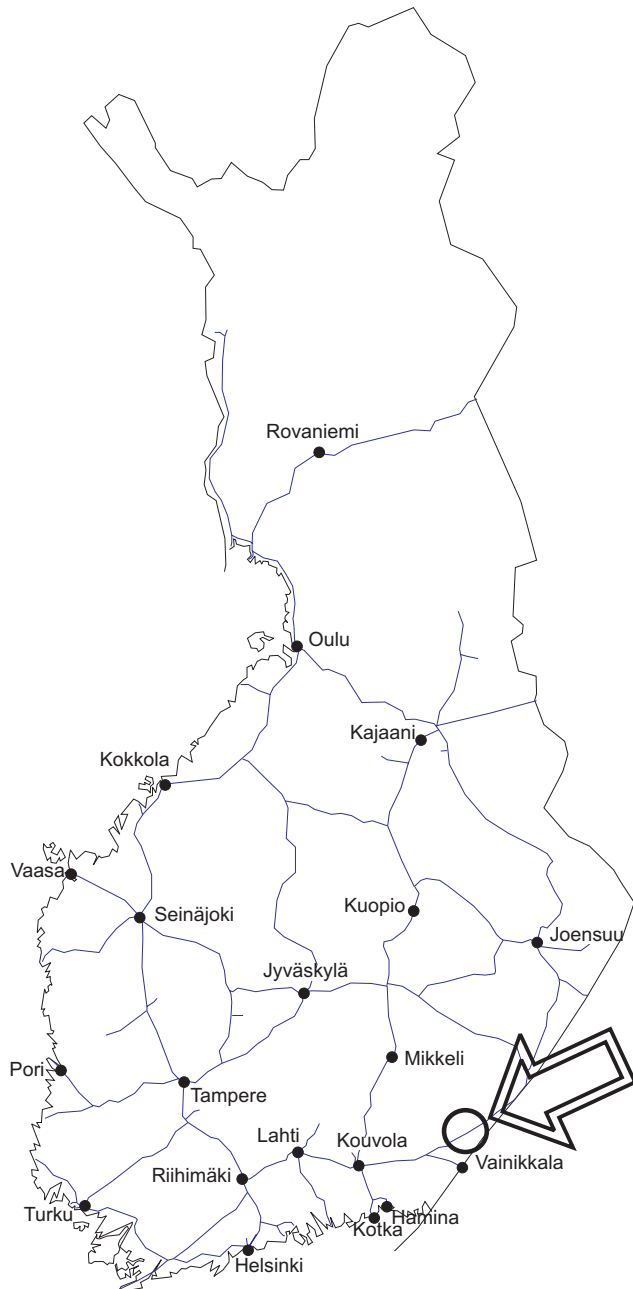
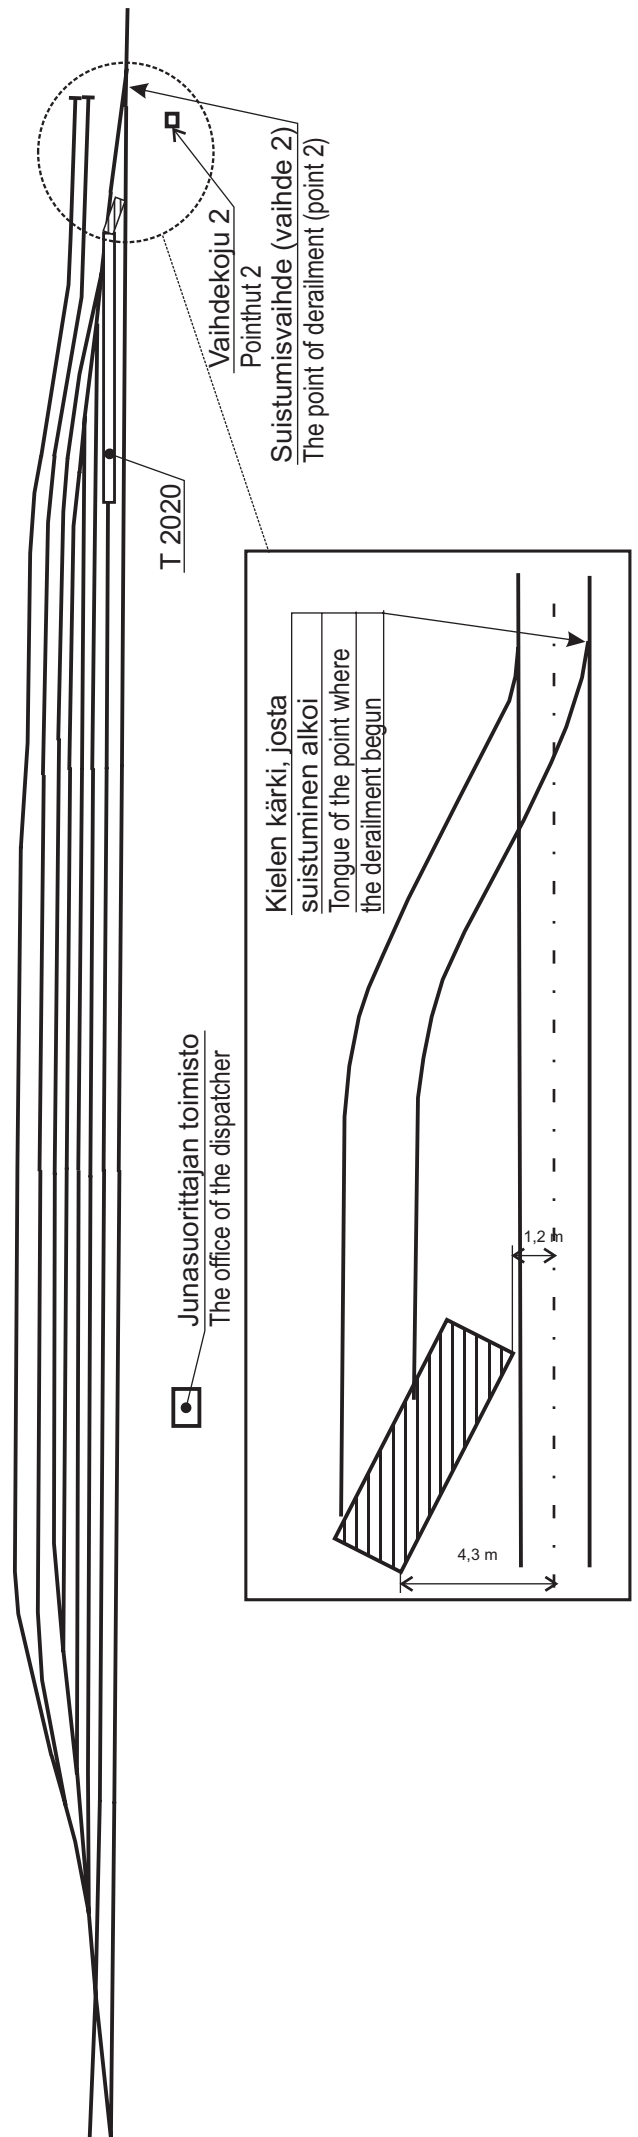
Kuva 1. Tavaravaunun suistumispaikka Lauritsalassa 7.11.1997.

Figure 1. The place of derailment of the freight train at Lauritsala, on November 7, 1997.

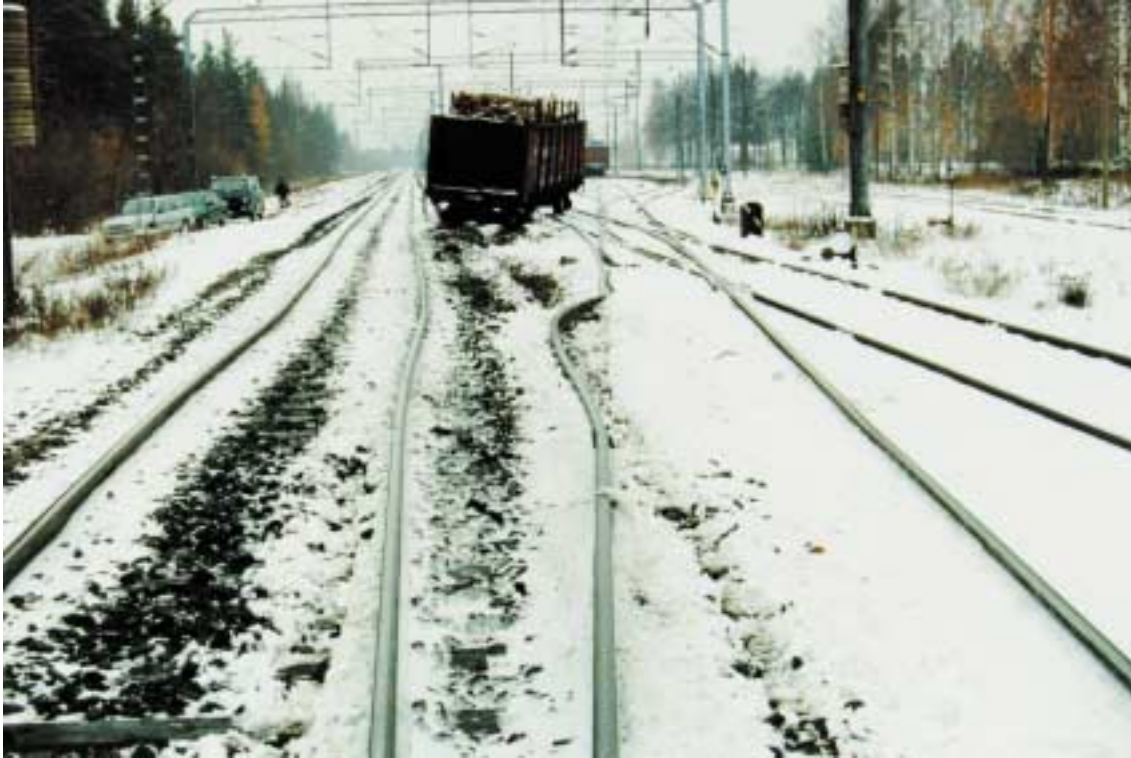
Onnettomuudessa vaurioitui suistuneen vaunun teli sekä alusrakennetta. Lisäksi vaurioitui rataa vaihteiden 2 ja 4 väliseltä osuudelta noin 20 metrin matkalta sekä kaksipuolinen risteysvaihte 4 kääntölaitteineen. Myös raiteeseen 1 tuli mutka, joka jouduttiin oikaisemaan.

*Kuva 2. Tavaravaunun suistuminen kiskoilta Lauritsalassa 7.11.1997. Suistunut vaunu, suistuneena kulkeneen vaunun tekemiä jälkiä sekä mutkat kiskoissa.*

*Figure 2. Freight wagon derailing at Lauritsala, on November 7, 1997. The wagon, trails left by the wheels of the derailed wagon and the twisted rails.*

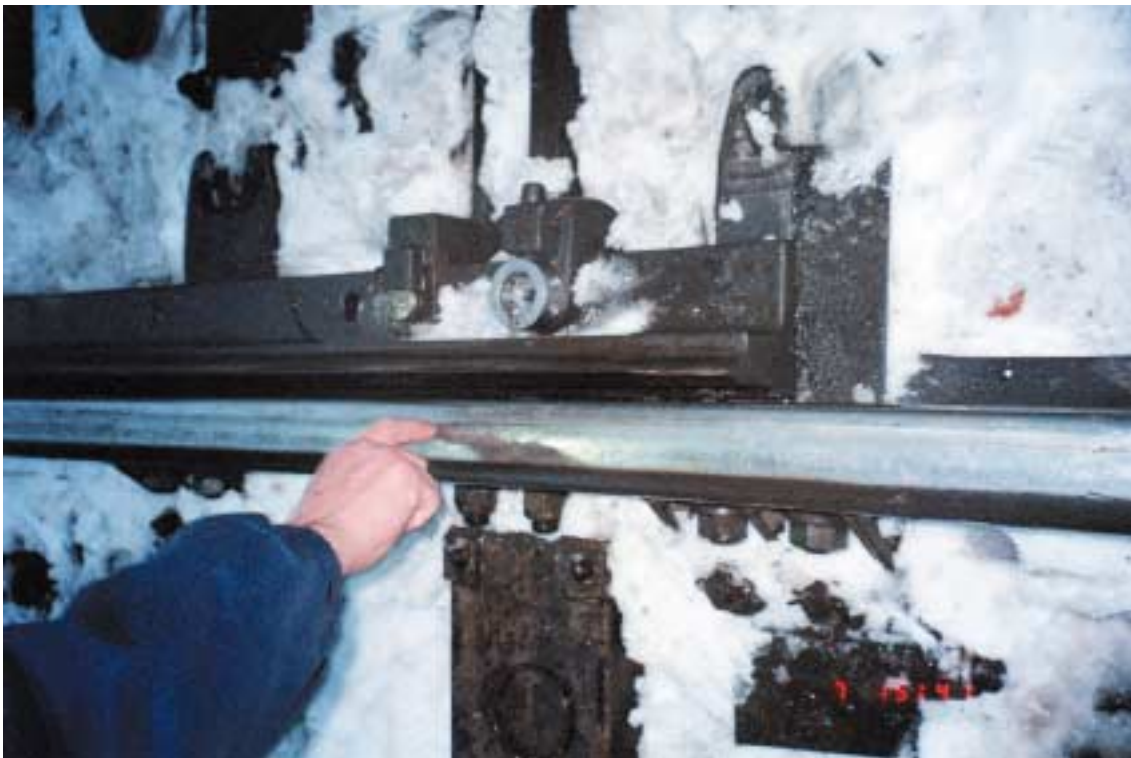
Juna kulki vaihteesta noin 20 km/h-nopeudella vedon ollessa veturissa koko ajan päällä. Junan viimeisen vaunun takatelin ollessa vaihteella nousi vasemmanpuoleisten pyörien laipat vaihteen kielen kärjestä pääraiteelle menevän kiskon päälle. Pyörät putosivat noin seitsemän metrin päässä kiskon ja vaihteen kielen väliin. Oikeanpuoleiset pyörät putosivat vaihteen kielen kärjestä noin neljän metrin päässä kiskon sisäpuolelle. Vaunun takateli kulki vasemmat pyörät pääraiteen kiskojen välissä ja oikeat pyörät sivuun menevän raiteen kiskojen välissä, kunnes noin 40 metrin päässä kiskoihin tuli niin suuri taipuma, että pyörät nousivat kiskojen yli. Ensin oikeanpuoleiset pyörät nousivat sivuraiteelle menevän raiteen vasemmanpuoleisen kiskon yli ja noin kahden metrin päässä siitä vasemmanpuoleiset pyörät nousivat pääraiteen oikeanpuoleisen kiskon yli. Etuteli oli tähän saakka pysynyt kiskoilla. Etuteli suistui kiskoilta kaksipuolisessa risteysvaihteessa V4 kulkien vasen pyörä raiteen ulkopuolella ja oikea kiskojen välissä noin vaunun mitan ennen junan pysähtymistä. Takateli kulki loppumatkan raiteiden välissä pyörät painuneena syväälle raidesepeliin. Vaunu ei kaatunut eikä kuorma päässyt liikkumaan vaunun kallistumisesta huolimatta.

*Kuva 3. Tavaravaunun suistuminen kiskoilta Lauritsalassa 7.11.1997. Suistumisen alku-kohta: Pyörän laippa on noussut vaihteen kielen päälle ja edelleen kiskon päälle. Huom. vaihteen kieli on eri asennossa kuin onnettomuushetkellä.*

*Figure 3. Freight wagon derailing at Lauritsala, on November 7, 1997. The spot where the derailment begun. The wheel flange rose onto the tongue of the point and then onto the rail. Note that the point is not in the same position as it was at the time of the accident.*

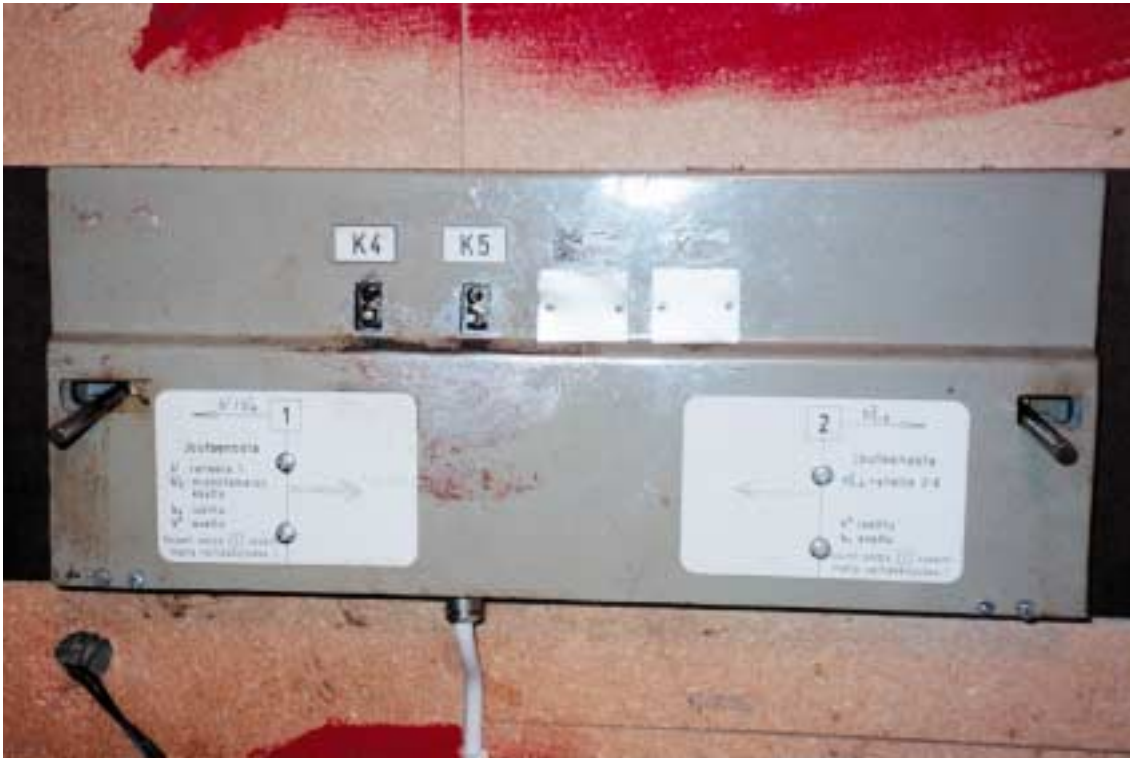
Junasuorittajan kehotuksesta junamiehenä toimiva asemamestari oli turvannut tavarajunalle T 2020 kulkutien Lauritsalan ratapihan itäpäässä raiteelle 2. Junamies asetti (käänsi) vaihdekojussa 2 olevassa kosketinlaitteessa (kuva 4) olevan pääkulkutien 1 kulkutiesalvan keskiasentoon. Sen jälkeen hän sai vapautettua varmistuslukossa K5 olleen avaimen kääntämällä sitä myötäpäivään. Kosketinlaitteesta saamallaan avaimella hän avasi vaihteen 4 samannumeroisen varmistuslukon ja käänsi vaihteen johtamaan vaihteelta 2 (raiteelta 1) raiteelle 2. Hän lukitsi avainpesässä K6 olevalla avaimella vaihteen, jolloin varmistuslukon avain K6 vapautui. Hän tarvitsi avainta avatakseen vaihteen 2 varmistuslukon. Avattuaan avaimella vaihteen 2 varmistuslukon hän käänsi vaihteen johtamaan kohti raidetta 2. Kun hän lukitsi vaihteen, varmistuslukon K4-avain vapautui vaihteesta. Avaimen hän vei vaihdekojun 2 kosketinlaitteeseen ja avasi varmistuslukon K4. Näin tehtyään hän sai asetettua (käännettyä) kulkutien 2 kulkutiesalvan oikealle "Joutsenosta raiteille 2-6"-asentoon. Kulkutiesalvan asettamisen jälkeen hänellä oli mahdollisuus saada pääopastimeen "Sn 35"-opaste.

Kuva 4. Tavaravaunun suistuminen kiskoilta Lauritsalassa 7.11.1997. Vaihdekojussa 2 oleva kosketinlaite.

Figure 4. Freight wagon derailing at Lauritsala, on November 7, 1997. The keypanel that is located in the point hut 2.

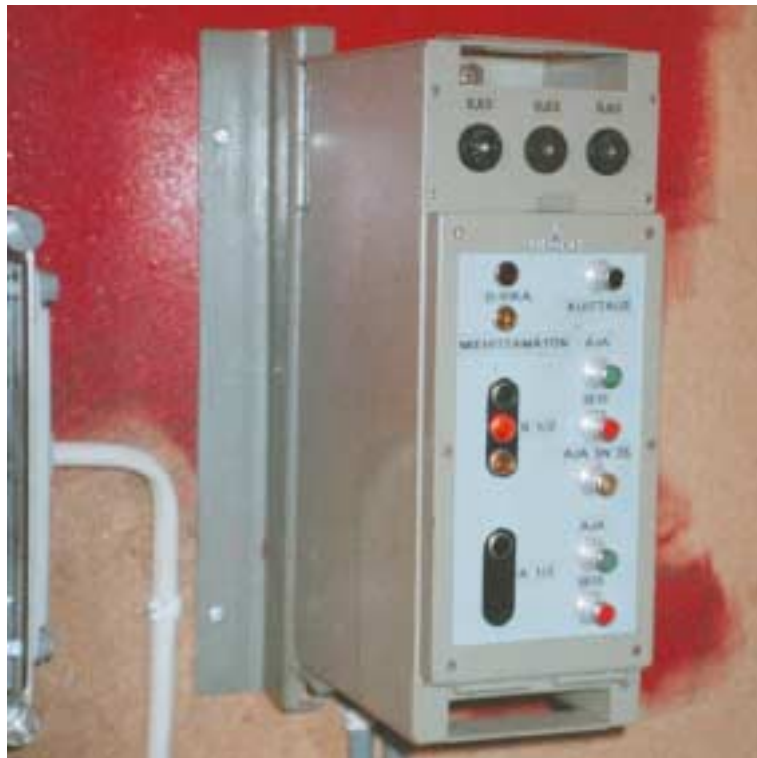
Kun Lauritsalan asemalla oleva hälytys ilmoitti tavarajunan T 2020 olevan Ilottulassa (noin 3 minuutin matka Lauritsalaan), junasuorittaja ilmoitti siitä ratapihalla olevalle junamiehelle. Junamies asetti junalle pääopastimeen B½ "aja Sn 35"-opasteen painamalla ohjaustaulussa olevaa "AJA SN 35"-painiketta (kuva 5).

Kuva 5. Tavaravaunun suistuminen kiskoilta Lauritsalassa 7.11.1997. Vaihdekojussa 2 oleva opastimien ohjaustaulu.

Figure 5. Freight wagon derailing at Lauritsala, on November 7, 1997. The control panel located in the point hut 2.

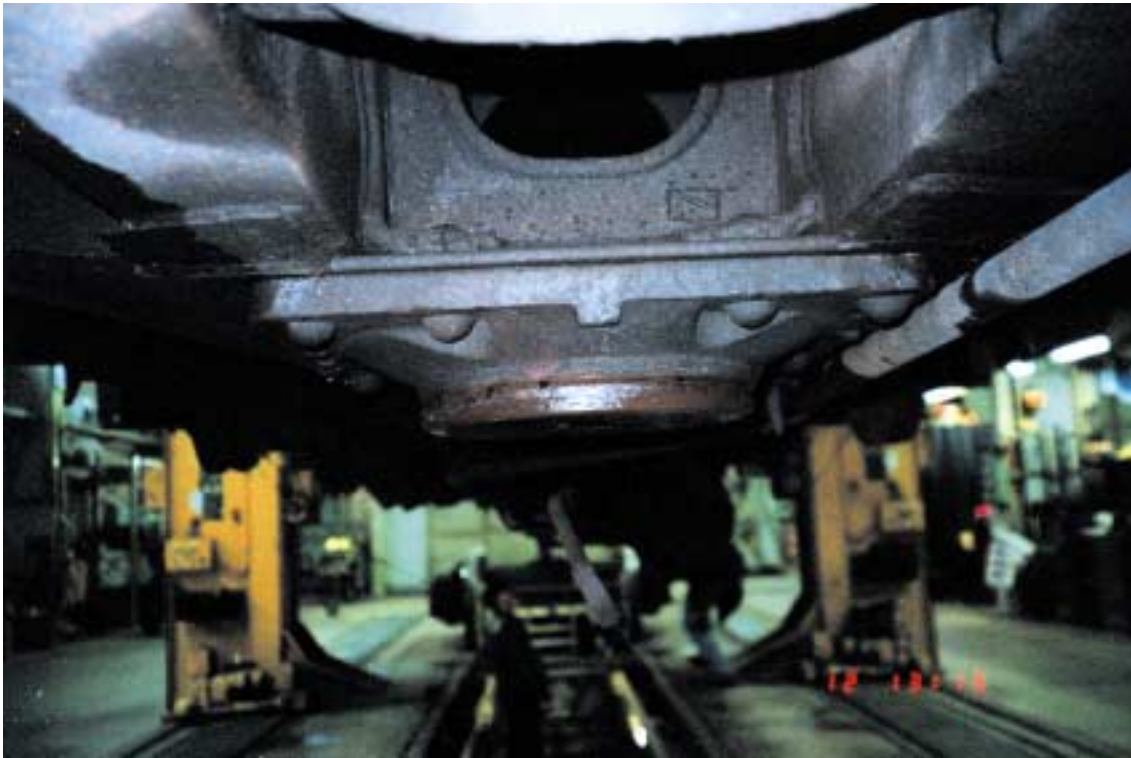
Syynä suistumiseen oli viimeisenä kulkeneen vaunun takatelin telikeskiön kuluneisuudesta johtunut jumiutuminen. Teli ei kääntynyt vaihteen kielen ohjaamana, vaan jatkoi suoraan ja pyörän laippa nousi vaihteen kielen päälle. Telikeskiön sekä vaunun että telin puoleinen osa oli kulunut soikeaksi. Vaunun puoleisen osan (kuva 6) pituussuuntainen mitta oli pienentynyt 9 mm ja telin puoleisen (kuva 7) kasvanut 20 mm. Myös etutelin telikeskiön kuluneisuus oli samaa luokkaa.

*Kuva 6. Tavaravaunun suistuminen kiskoilta Lauritsalassa 7.11.1997. Vaunussa kiinni oleva telikeskiön osa.*

*Figure 6. Freight wagon derailing at Lauritsala, on November 7, 1997. The part of the bogie pivot connected to the wagon.*

Toistamme suosituksen C4/96R/S58 (liitteessä 1) venäläisten vaunujen kunnan varmistamisesta.

*Venäläisten vaunujen telikeskiöiden kunto ja riittävän herkkä kääntyminen on varmistettava.*

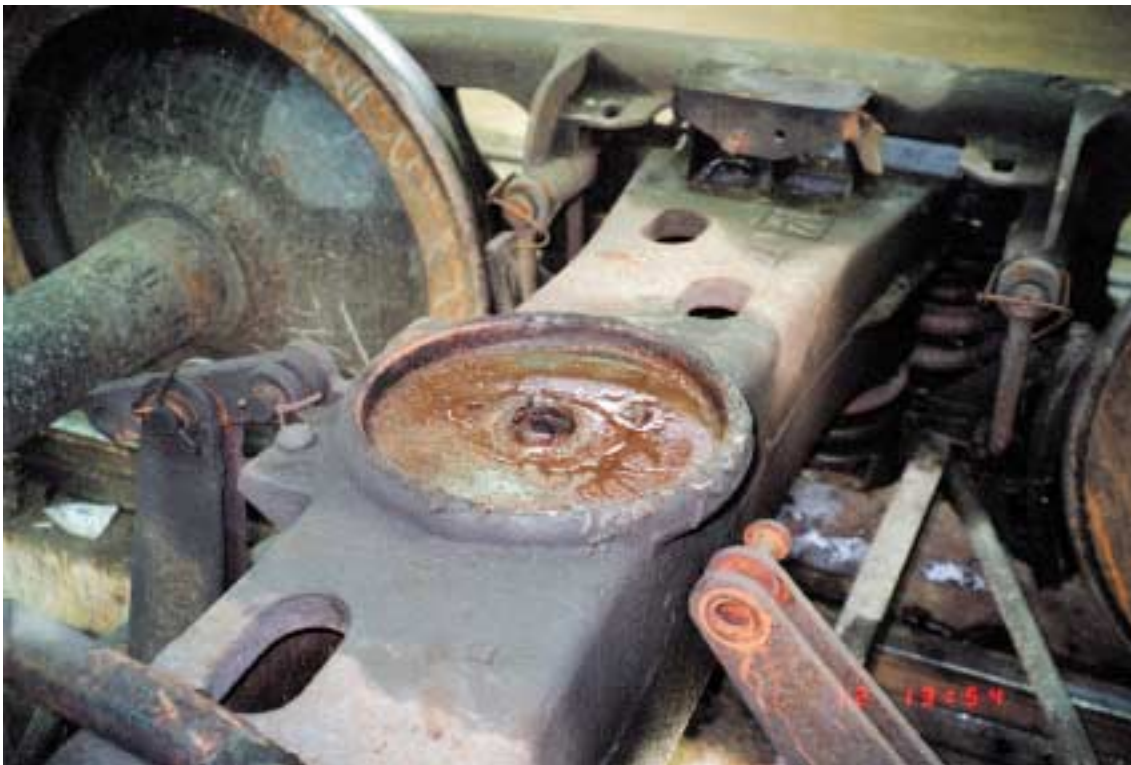
*Kuva 7. Tavaravaunun suistuminen kiskoilta Lauritsalassa 7.11.1997. Telissä kiinni oleva telikeskiön osa.*

*Figure 7. Freight wagon derailing at Lauritsala, on November 7, 1997. The part of the bogie pivot connected to the bogie.*
