## Tutkintaselostus

C 38/1997 R

### **Ratatyöntekijän jääminen henkilöjunan töytäisemäksi Hämeenlinnassa 18.11.1997**

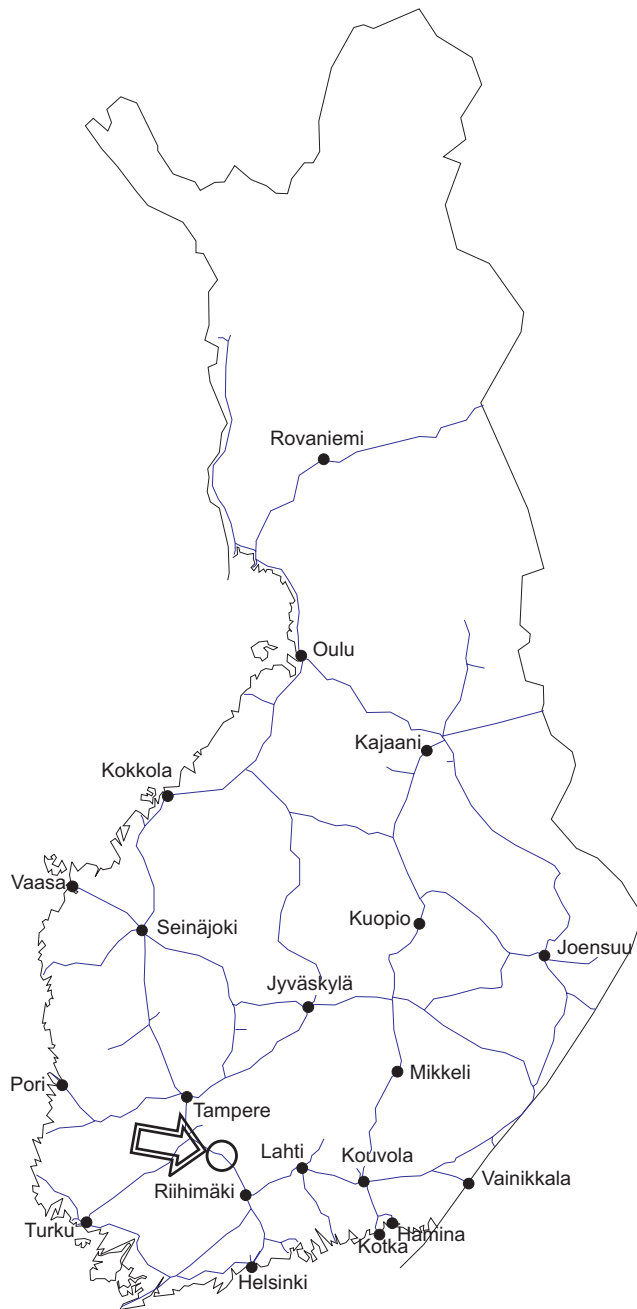
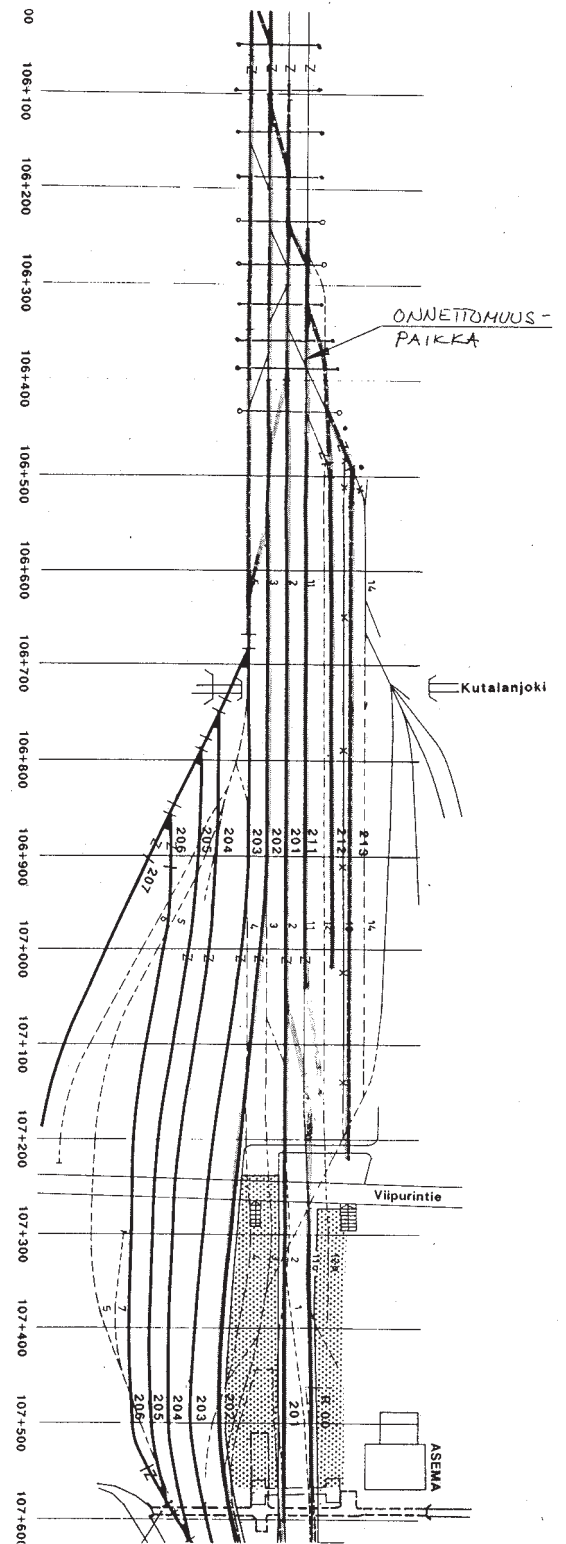
### Onnettomuuspaikka

Ratatyöntekijä jäi henkilöjunan veturin töytäisemäksi Hämeenlinnassa 18.11.1997. Työntekijä oli avaamassa jäätynyttä vaihteen lukkoa eikä kuullut junan tuloa. Veturinkuljettaja näki kyykyssä olleen henkilön aivan viime hetkessä.

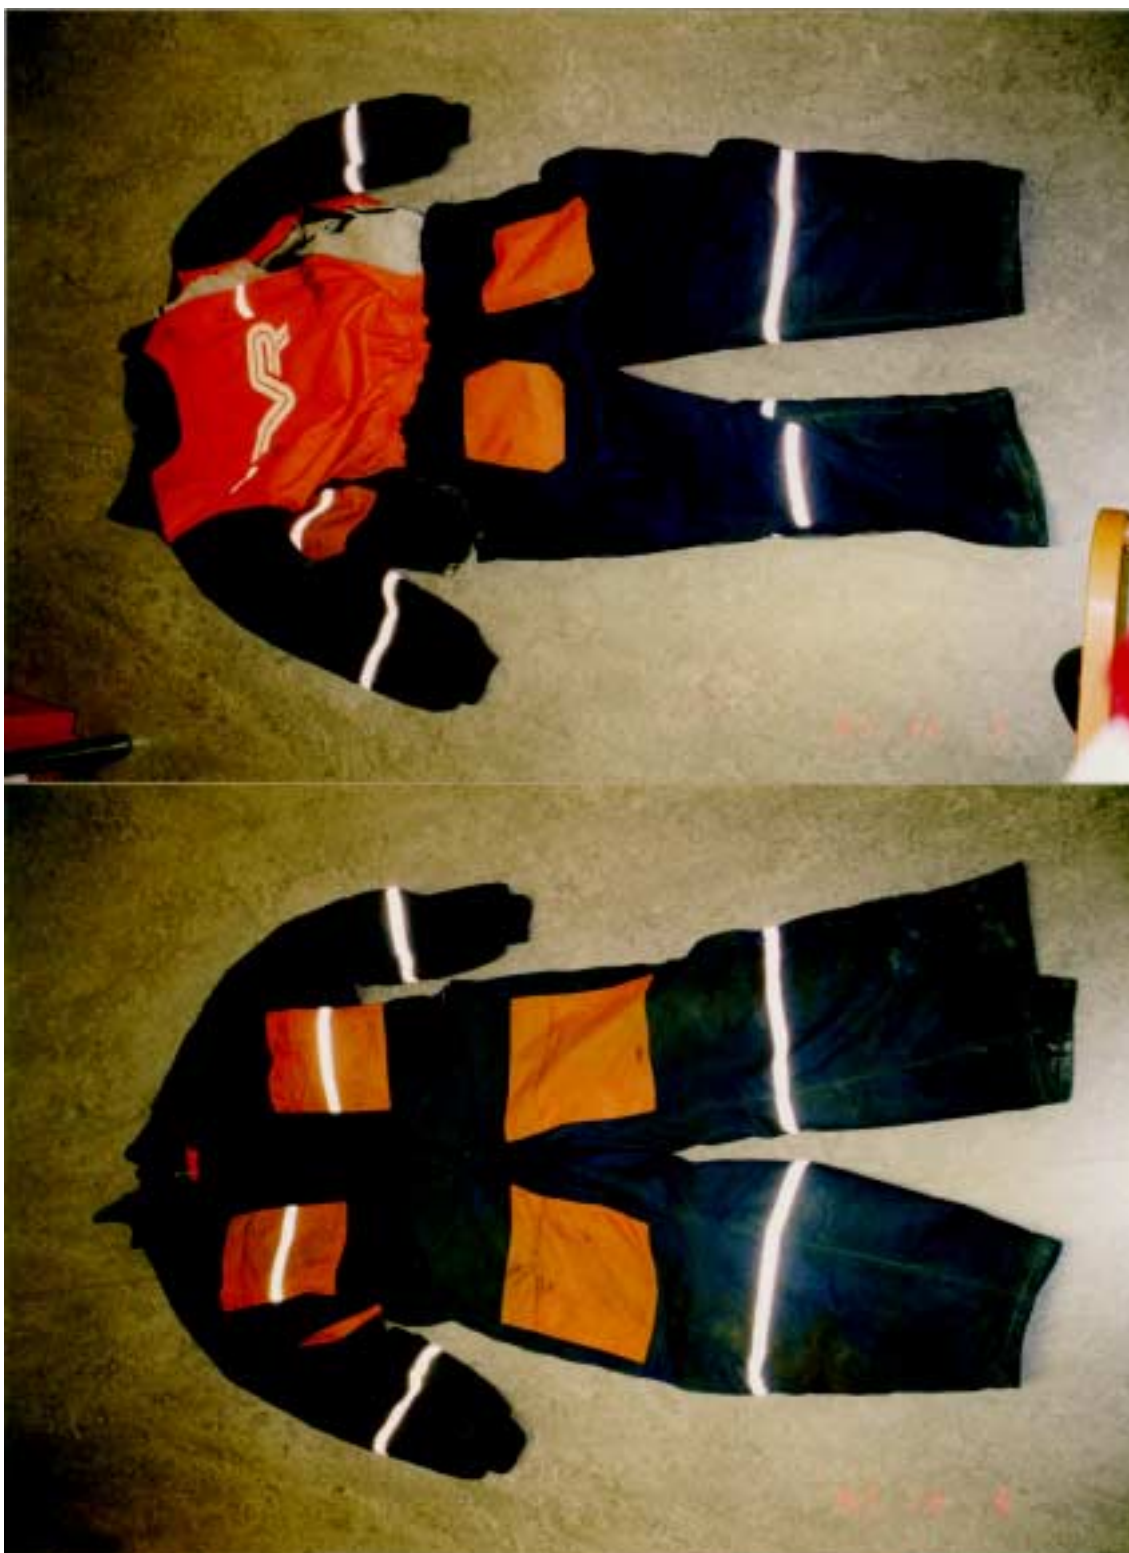
Tässä tapauksessa ratatyöntekijällä oli päällään VR Rata Oy:n tummansiniset haalarit, jossa oli oransseja alueita ja 15 mm leveitä heijastinnauhoja. Tällainen haalari erottuu huonosti radan sepelistä liikkuvasta veturista tarkasteltuna mikäli henkilö on kyykistynyt radalle. Erityisesti ongelma korostuu silloin, kun oranssit pinnat ovat likaisia ja niinhän asia usein työhaalareiden osalta on.

*Vammautuneen työntekijän sini/oranssit haalarit, joissa on 15 mm leveitä heijastusnauhoja. Likaantuneina oranssit pinnat sulautuvat helposti raidesepelin väritykseen. Haalareita on käytössä monia. Vanhoja käytetään aina kun uudemmat ovat pesussa. Vanhentunut työturvallisuusohje edellyttää kokonaan oranssista työasua. Vammautuneen henkilön asustus vastasi uusinta käytäntöä paitsi että heijastusnauhojen leveydeksi tulee 50 mm.*

Useilla työntekijöillä on sekä vanhoja että uusia työasuja. Vanhoja käytetään uusien ollessa esimerkiksi pesussa. Vanhat asut on tarkoituksenmukaista käyttää loppuun, mutta niitä käytettäessä on syytä käyttää lisäheijastimia näkyvyyden parantamiseksi.

***Työturvallisuusohjetta vaatetuksen värin suhteen on noudatettava. Mikäli erityistilanteissa ei ole mahdollista käyttää työturvallisuusohjeiden mukaista työvaatetta rata-alueella työskentelevällä on oltava erillinen turvaliivi (C38/97 R/S66).***
