Tutkintaselostus

C 40/1997 R

Kunnossapitotyöntekijän jääminen veturin töytäisemäksi Arolassa 20.11.1997

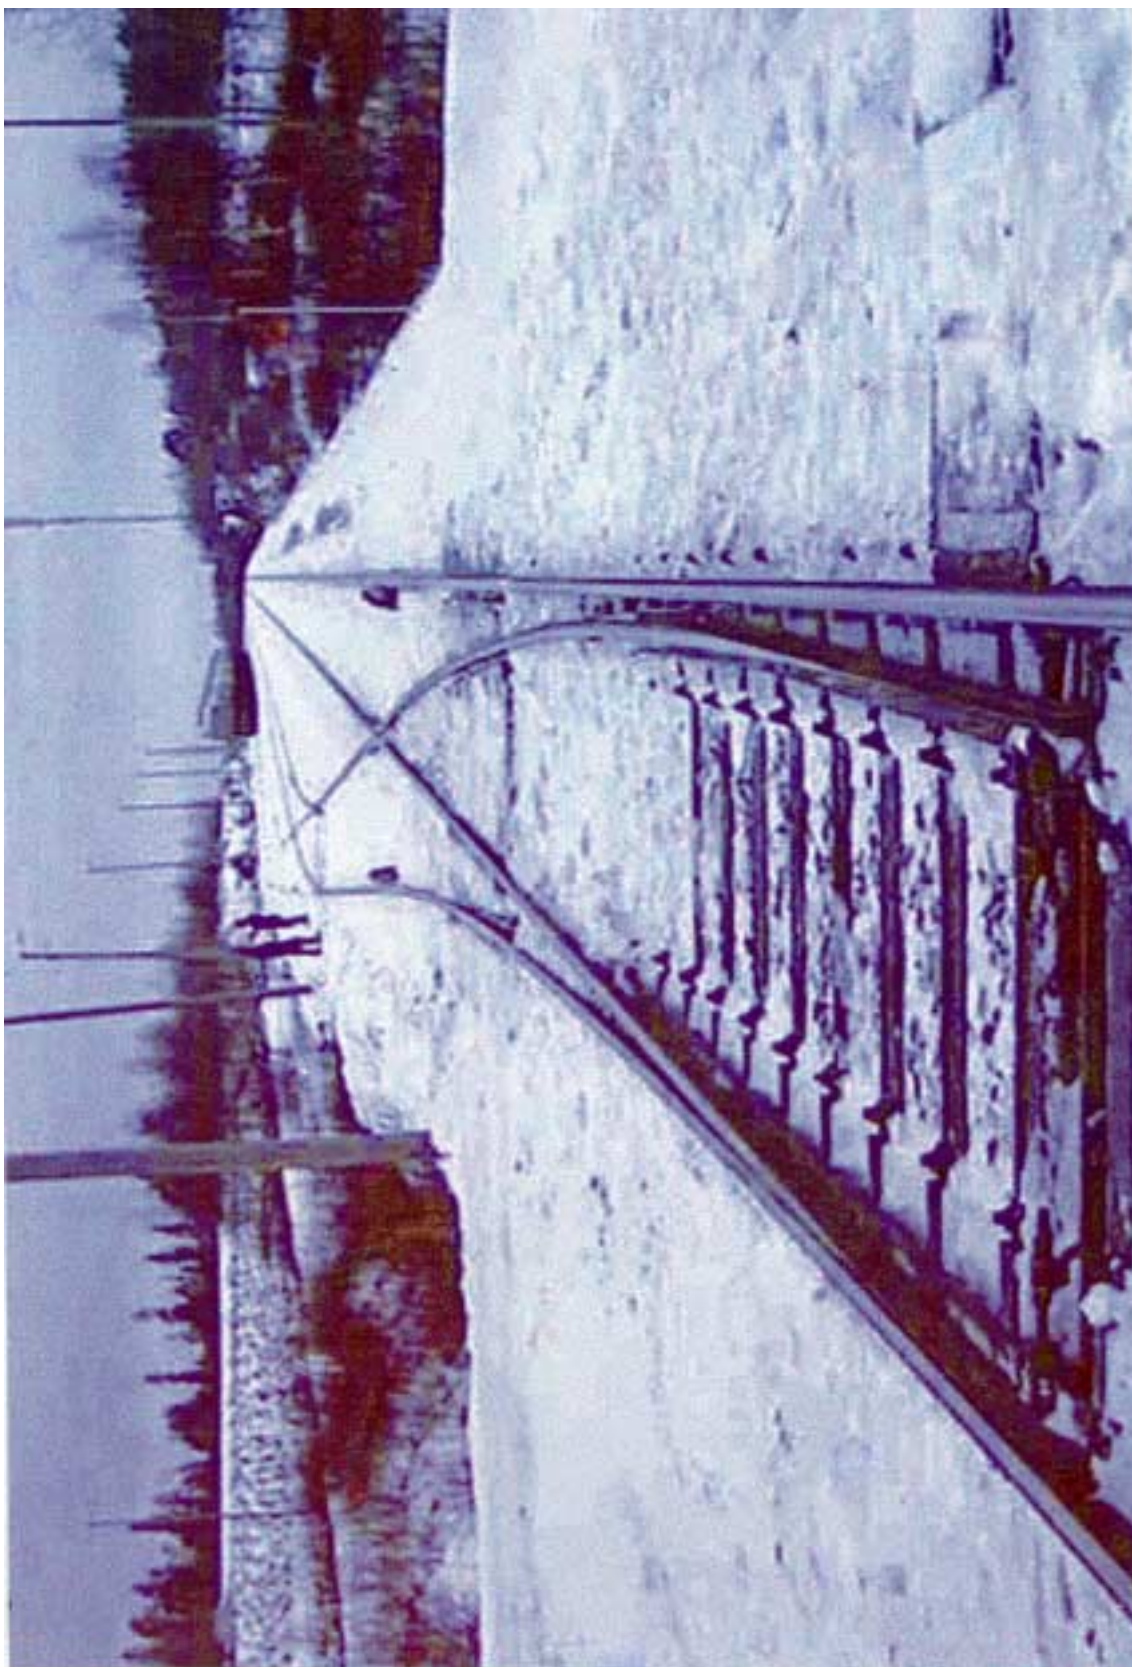
Kaikki kertovat nähneensä toisensa ennen onnettomuutta. Kuitenkin veturinkuljettaja kertoi, että silloin kun hän näki vasemmalla puolella olleet kunnossapitotyöntekijät, hänestä tuntui, että nämä olivat etäällä. Vaihdetta lähestyessään veturinkuljettaja menetti kokonaan näköyhteytensä vasemmalla puolella olleisiin, koska hän itse istui veturin ohjaamon oikealla puolella. Lisäksi näkyvyyttä rajoittaa veturin pitkä keula. Veturinkuljettaja kertoi nähneensä koko ajan oikealla puolella olleet miehet.

Kaikki työporukassa luulivat veturin menevän suoraan, vaikka asiasta ei keskusteltu. Kolmas syy onnettomuuteen oli työhön rutinoituminen. Tässä kohdassa junat työpo-

rukan mukaan poikkeuksetta menevät pääraidetta pitkin suoraan. Kenellekään ei tullut mieleen muuta, vaikka paikalla oli junasuorittaja (vaihteen kääntäjä). Lisäksi vaihteen asennon olisi huomannut vaihteen limpusta ja vaihteessa olevan merkin asennosta.

Kuva 1. Varttiuksesta Arolaan päin matkalla ollut veturi töytäisi yhtä vaihteiden lumenpuhdistustöissä ollutta kunnossapitoyöntekijää kuvassa olevien miesten kohdalla 20.11.1997. Miehet kolasivat lunta selkä veturin tulosuuntaan nähden luullen veturin menevän suoraa raidetta. Miehet eivät näkyneet veturin ohjaamosta enää vaihteen kohdalla. Veturinkuljettaja ei soittanut pilliä eikä huomannut tapausta.

Ohjeita ja määräyksiä turvamiesten käytöstä olisi noudatettava. Kuitenkin turvamiesten käytössä on ongelmia mm. siksi, että työ voi olla niin lyhyt, ettei turvamiestä koeta tarvittavan. Tai siksi, että työporukat ovat niin pieniä, ettei ole "varaa" määrätä turvamiestä. Seisokelu muiden tehdessä töitä ei tunnu työporukassa kenestäkään motivoivalta. Turvamiehen käyttö silloin, kun varmuudella tiedetään, ettei junia tule, tuntuu myös turhauttavalta. Varsinaista suositusta turvamiesten käytöstä ei tässä anneta, mutta ohjeiden mielekkyys ja tarkoituksenmukaisuus on syytä saattaa uuteen harkintaan. VR Rata Oy:n tulisi kehittää turvamiesjärjestelmän korvaava käytäntö. Jokaisella radalla liikkuvalla työntekijällä tulisi olla esimerkiksi lyhytaaltovastaa-
ta-
notin, joka hälyttää jokaisesta junasta, joka tulee tietylle etäisyydelle.
