## Tutkintaselostus

C 5/1997 R

### **Junan ohjautuminen väärälle raiteelle Imatralla 15.2.1997**

### **TRAIN GUIDED TO WRONG TRACK AT IMATRA, ON FEBRUARY 15, 1997**

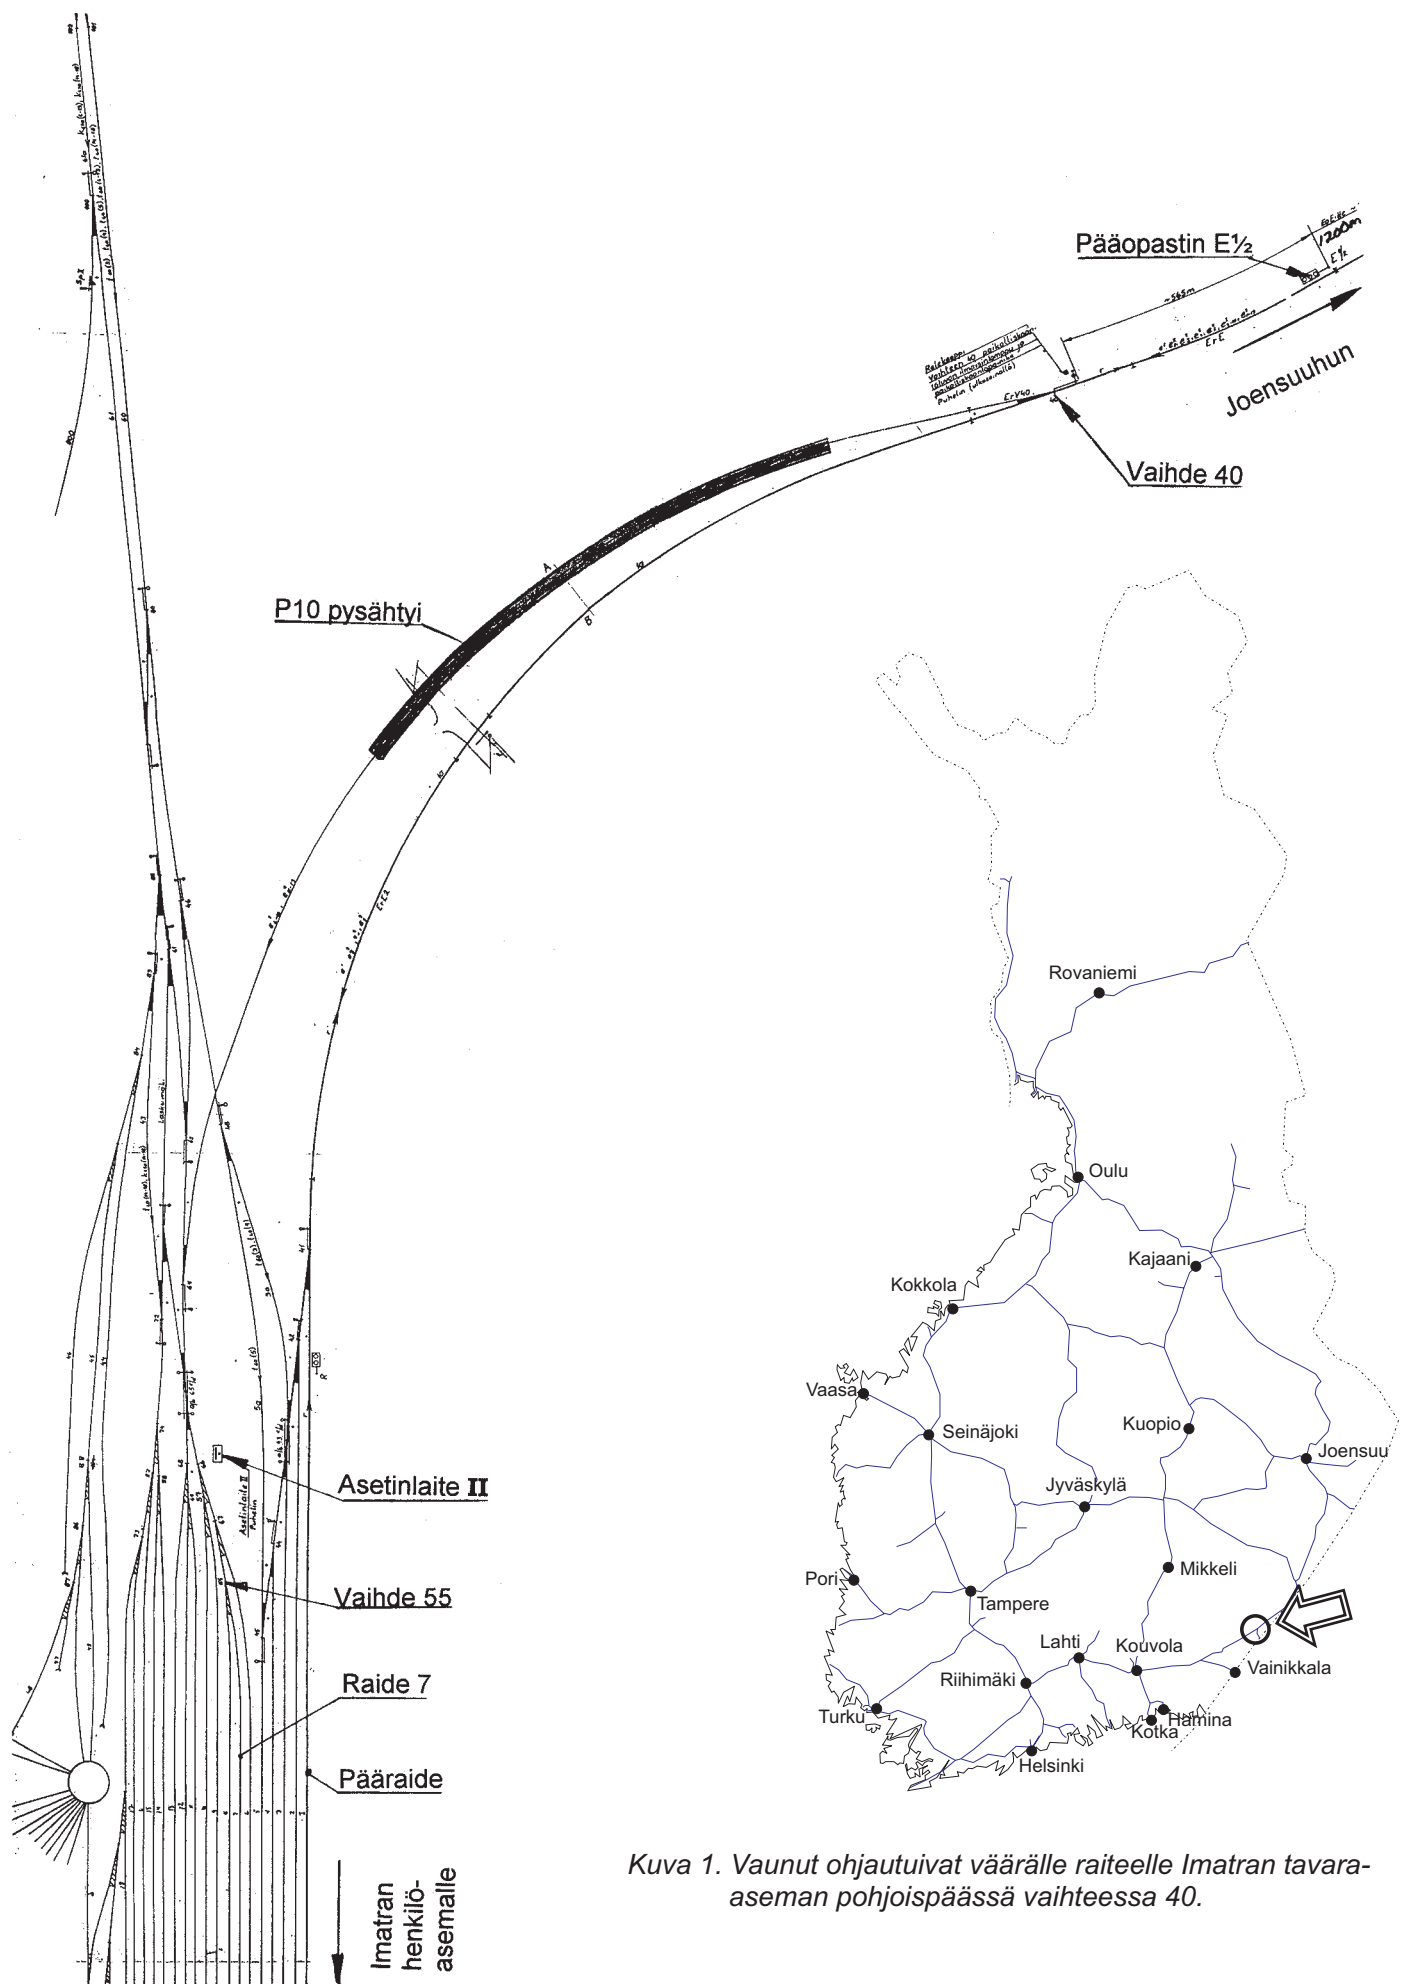
Pikajuna oli kuitenkin ollut vielä opastimen E½ ja vaihteen 40 välillä. Vaihde oli kääntynyt junan edestä ja juna oli ohjautunut väärälle raiteelle.

Juna ohjautui väärälle raiteelle siksi, että vaihdemies käänsi vaihteen liian aikaisin. Vaihdemies ei varmistanut sitä, oliko juna jo ohittanut vaihteen. Hän arvioi, että juna olisi jo ohittanut vaihteen kuultuaan junailmoittimen merkkiäänä ja nähtyään opastimen ilmaisimessa punaisen "Seis"-merkkivalon. Vaihdemies ei myöskään pyytänyt junasuorittajalta lupaa vaihteen kääntämiseen. Vaihde ei olisi kuitenkaan voinut kääntyä junan alla.

Kuva 1. Vaunut ohjautuivat väärälle raiteelle Imatran tavara-aseman pohjoispäässä vaihteessa 40.

S73 Kulkutien lukitusta tulisi muuttaa siten, että vaihdetta ei saisi kulkutien turvaamisen jälkeen käännettyä ennen kuin vaihteen eristysosuus on ensin varautunut ja sitten vapautunut. [C5/97R/S73]
