Tutkintaselostus

C 7/1997 R

Koeajojunan ja tavarajunan yhteentörmäys Hyvinkäällä 19.2.1997

TRIAL TRAIN AND A FREIGHT TRAIN COLLIDING AT HYVINKÄÄ, ON FEBRUARY 19, 1997

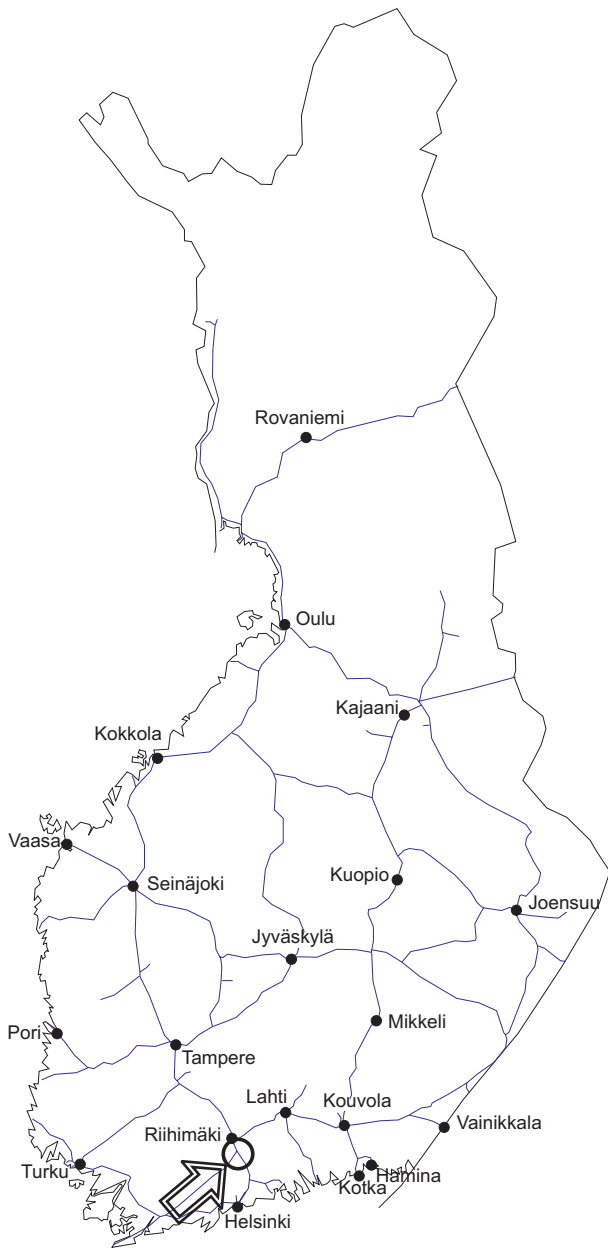
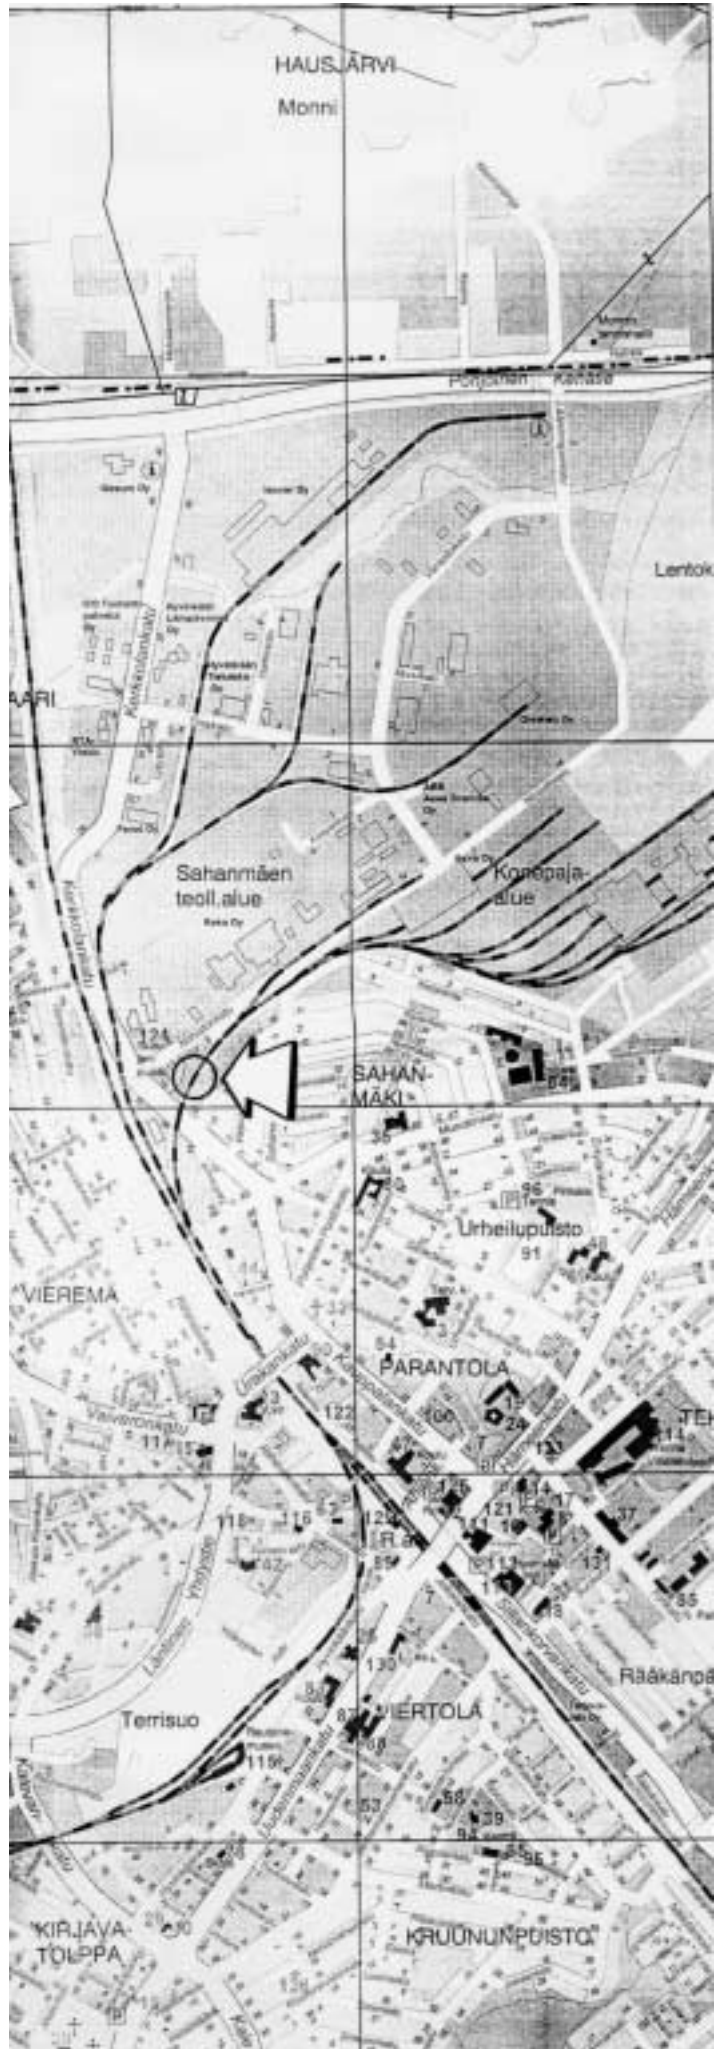
Kuva 1. Koeajojunan ja tavarajunan yhteen-
törmäys Hyvinkään aseman ja kone-
pajan välillä 19.2.1997.

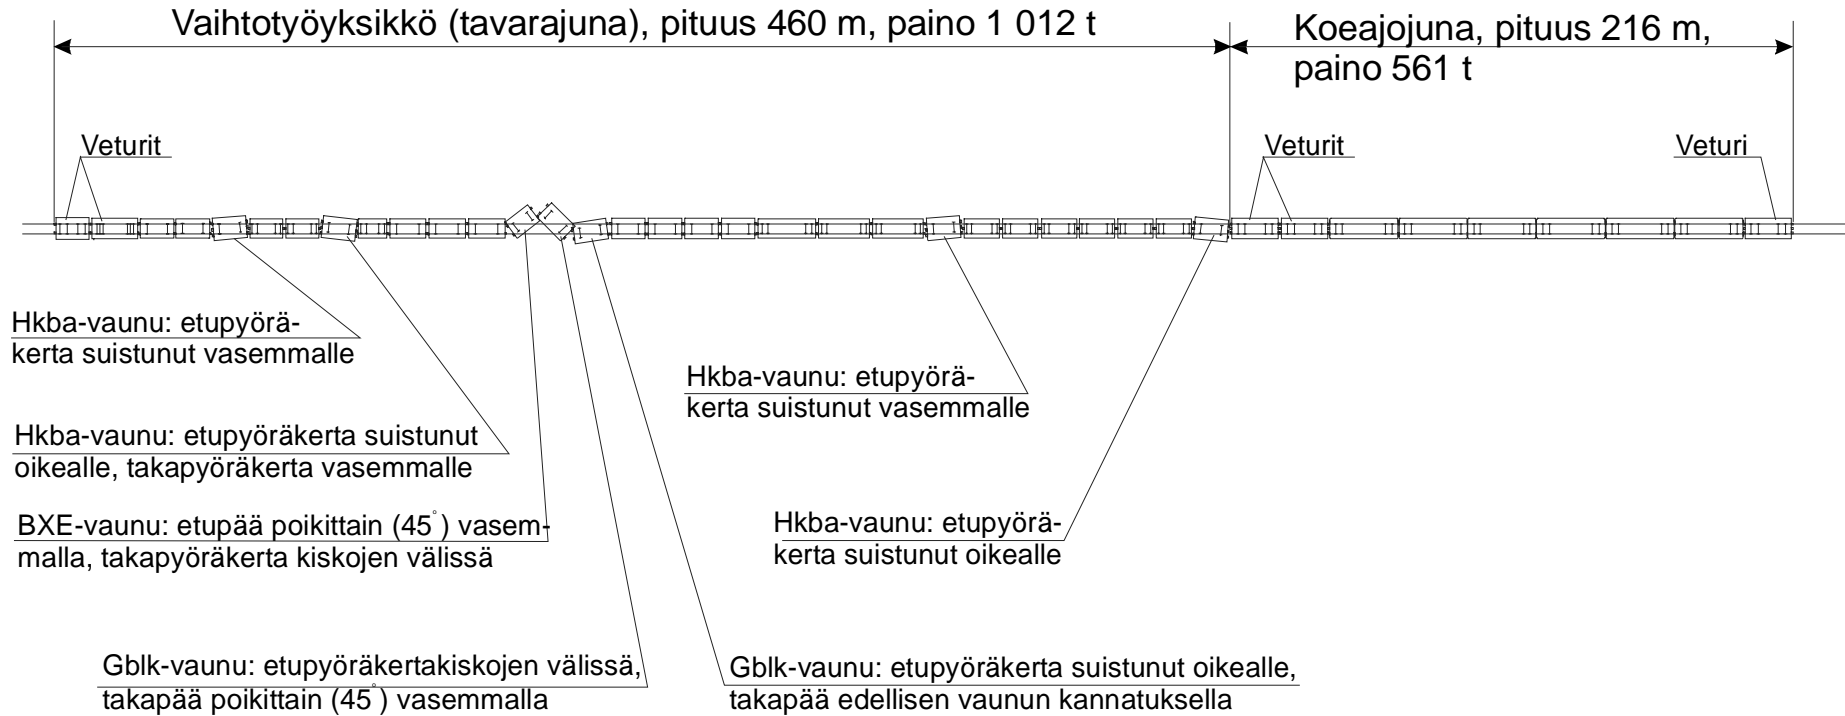
Vaihtotyöyksikön suistui kiskoilta törmäyskohdasta lähtien seuraavasti (kuva 2):

- 1. vaunun etupyöräkerta oikealle; ei vaurioita
- 8. vaunun etupyöräkerta vasemmalle (kuva 6); ei vaurioita
- 16. vaunu oikealle takapään jäädessä seuraavan vaunun kannatukselle (kuva 8); vaurioitui
- 17. vaunun takapää poikittain (45°) vasemmalle (kuva 7) etupyöräkerran jäädessä kiskojen väliin (kuva 8); vaurioitui
- 18. vaunu poikittain (45°) vasemmalle (kuva 7) takapyöräkerran jäädessä kiskojen väliin; vaurioitui
- 23. vaunun etupyöräkerta oikealle ja takapyöräkerta vasemmalle; ei vaurioita
- 26. vaunun etupyöräkerta vasemmalle; ei vaurioita.

Kuva 2. Tilanne, kun liike oli törmäyksen jälkeen pysähtynyt. Törmäys tapahtui kaarteessa, mutta piirustusteknisistä syistä johtuen rata on piirretty suorana.

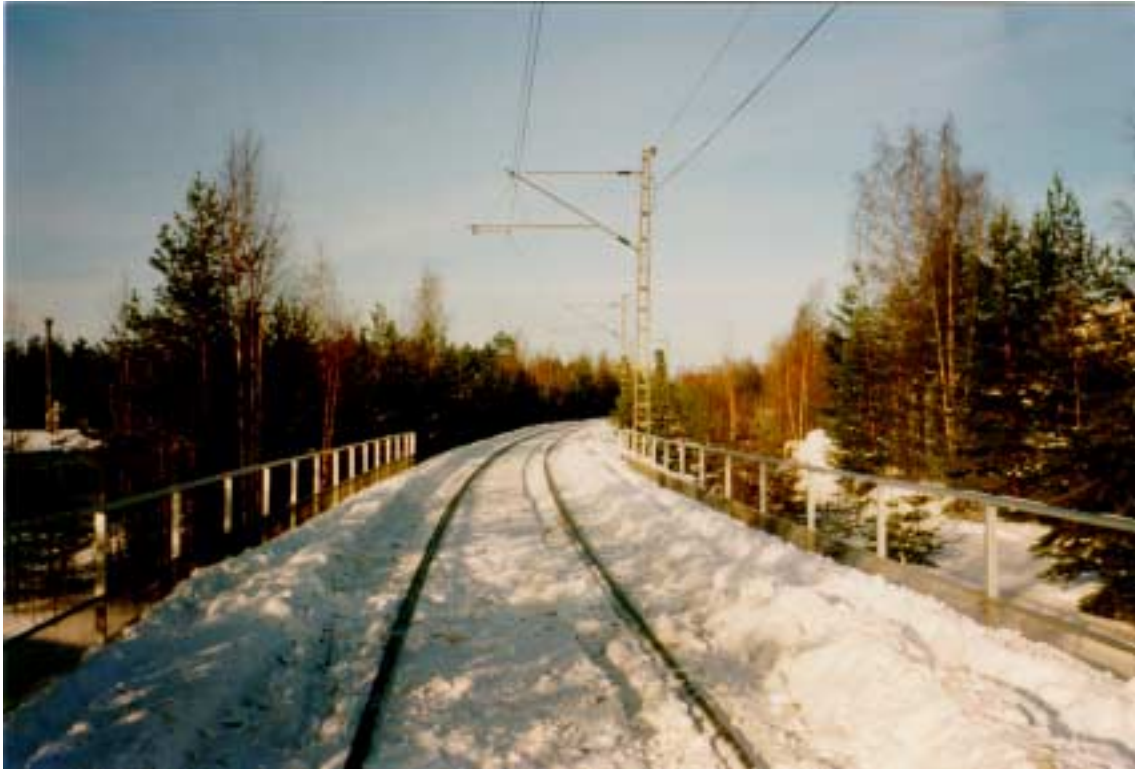
Tapahtumiin myötävaikutti se, että vaihtotyöyksikön ensimmäisessä vaunussa tähyssä olleet konduktööri ja 2 vaunumiestä sekä koeajojunan veturinkuljettaja eivät nähneet toisiaan riittävän aikaisin. Tähän oli syynä kaarre, jonka sisäpuolella kasvoi tiheä, nuori mäntymetsä, joka esti näkyvyyden kaarteeseen sisäpuolen kautta. Näkyvyys oli vain se, mitä radalle avatusta aukosta pystyi näkemään (noin 100-140 metriä).

Kuva 3. Rata Kerkkolan kadun ylimenevältä sillalta tavarajunan tulosuunnasta katsottuna (matkaa noin 100 m törmäyskohtaan).

- S62. Hyvinkään asemalta konepajalle johtavan radan oikealle kaartuvan kaarteeseen sisäpuoli tulisi raivata, jotta jatkuva näkyvyys kasvaisi vähintään 200 metriin. [C7/97R/S62]
- S63. Hyvinkään konepajalta lähtevälle raiteelle tulisi olla opastin, joka on kauko-ohjaajan valvonnassa tai automaattinen opastin. Kuuluvien opasteiden lisäksi tulisi olla myös näkyvät opasteet. Tämä on tarpeellista, koska konepajalta tapahtuu paljon koeajoihin liittyvää liikennettä. [C7/97R/S63]
- S64. Koeajoja koskevia yleismääräyksiä tulisi tarkentaa koeajon vastuuhenkilön ja kuljettajan välisen tehtävänjaon osalta. [C7/97R/S64]

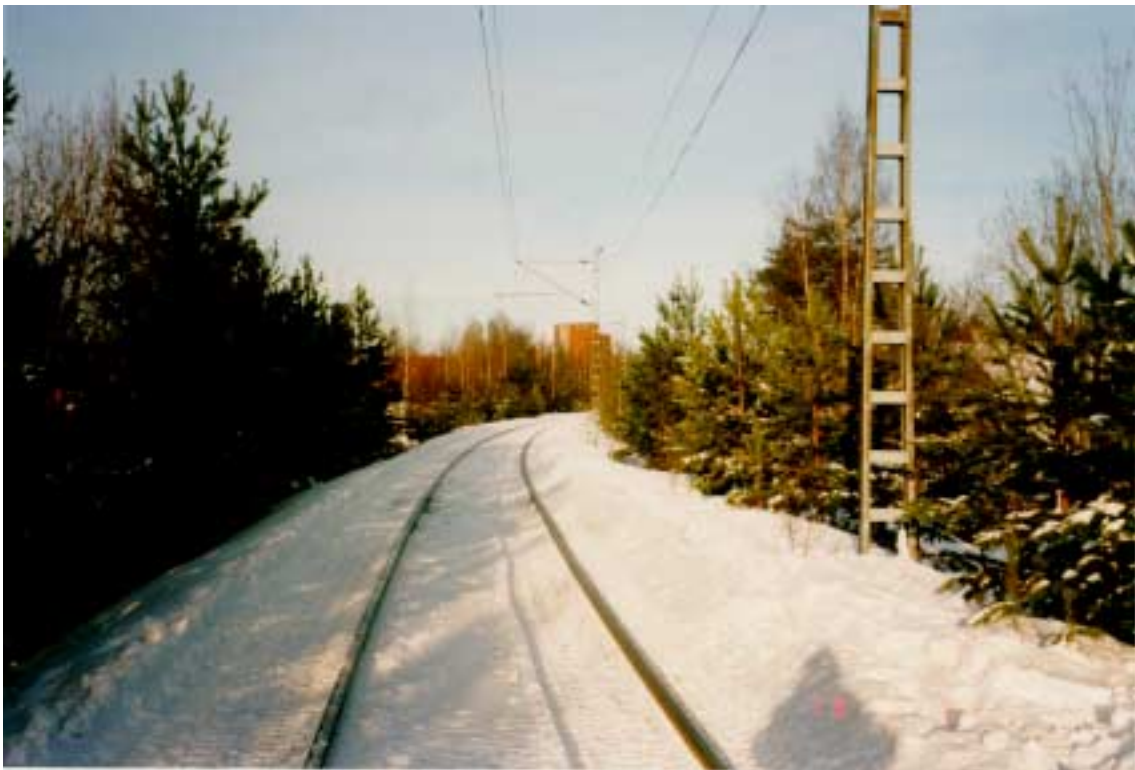
Kuva 4. Veturin tulosuuntaan päin. Kuvattu törmäyskohdasta jonkin verran konepajalle päin.

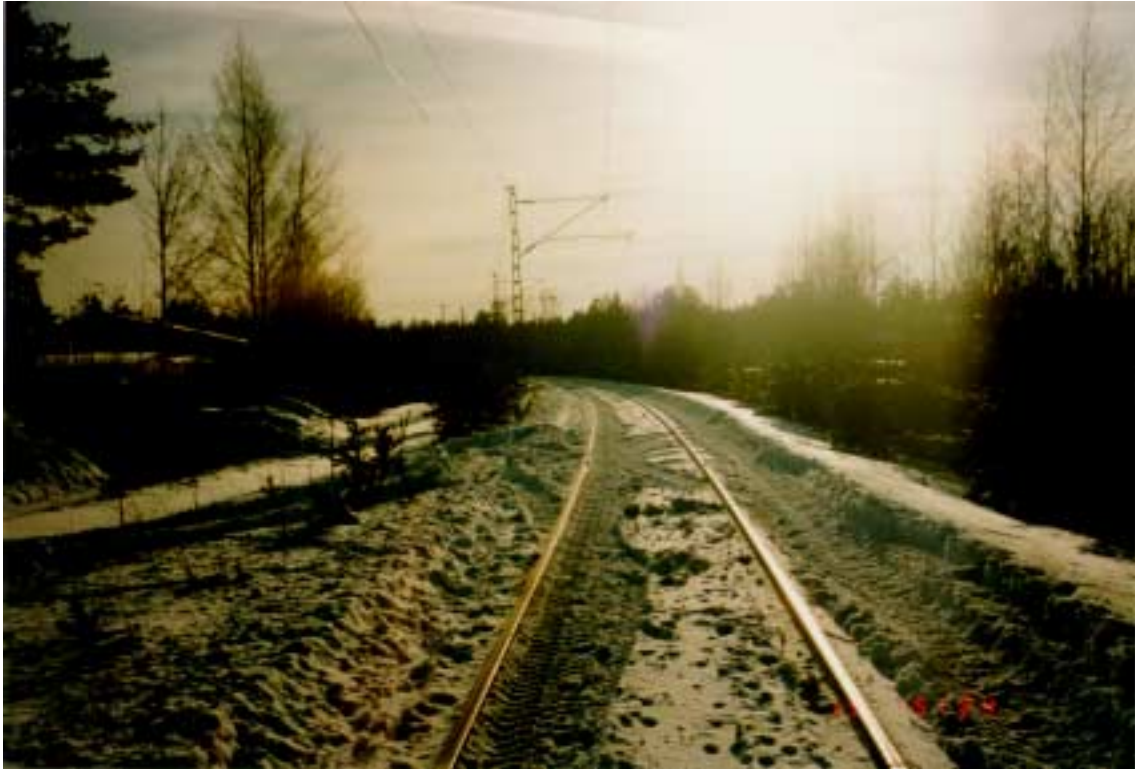
Kuva 5. Edellisessä kuvassa oleva kaarre veturin tulosuunnasta kuvattuna.

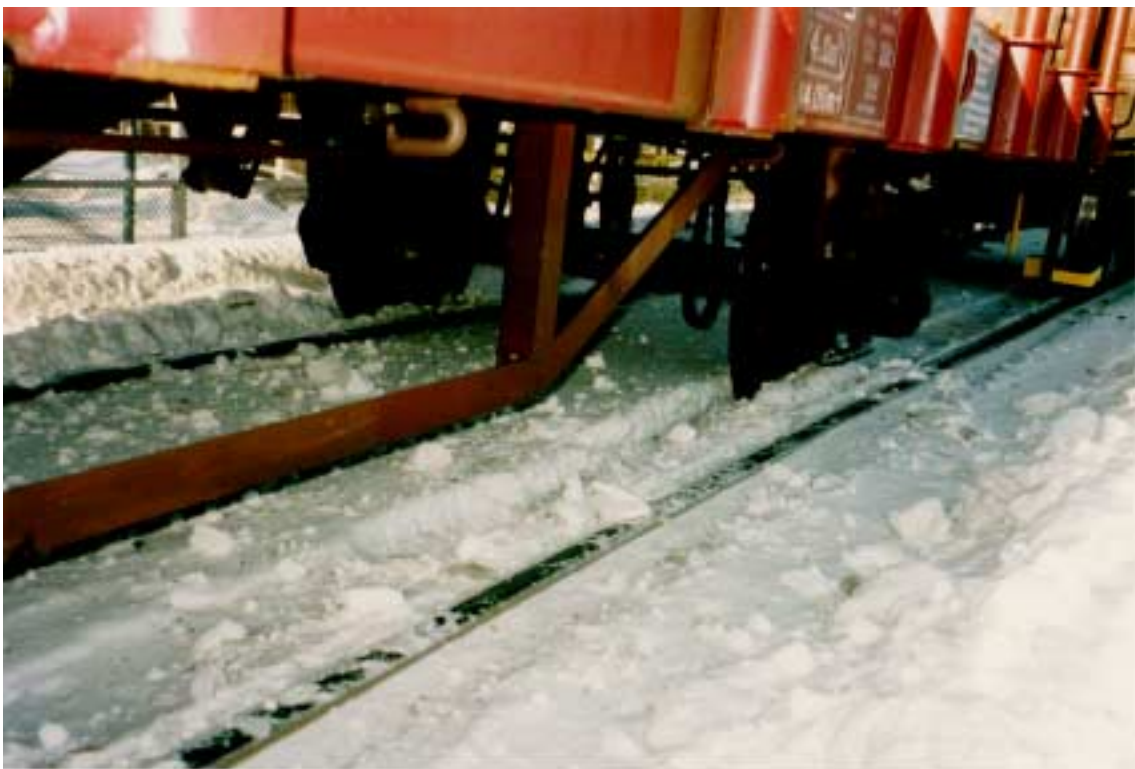
Kuva 6. Hkba-välivaunut olivat suistuneet vain lievästi kiskoilta. Kuva kahdeksantena olleesta vaunusta.

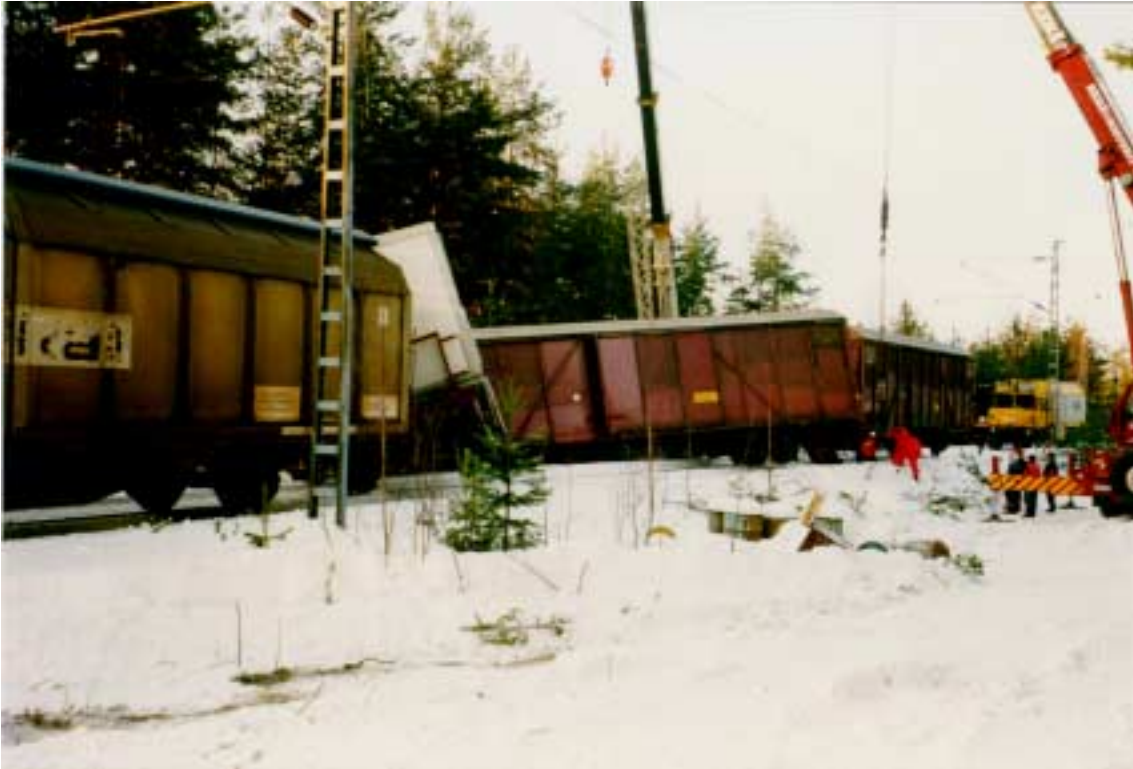
Törmäyksessä tavarajunan keskivaiheilla kiskoilta suistuneet vaunut vaurioituivat pahiten. BXE-asuntovaunu rikkoutui käyttökelvottomaksi. Samoin kaksi Gblk-vaunua vaurioitui pahoin.

Suistuneet vaunut olivat kevyitä 2-akselisia vaunuja. Raskaan junan törmäys sai kevyet vaunut nousemaan kiskoilta. Koska juna ei jarruttanut, veturi painoi junaa kasaan.

Kuva 7. Pahimmin suistuneet BXE-asuntovaunu ja katettu Gblk-vaunu nro 50279-9. Gblk nro 49638-0 on jo nostettu kiskoille.

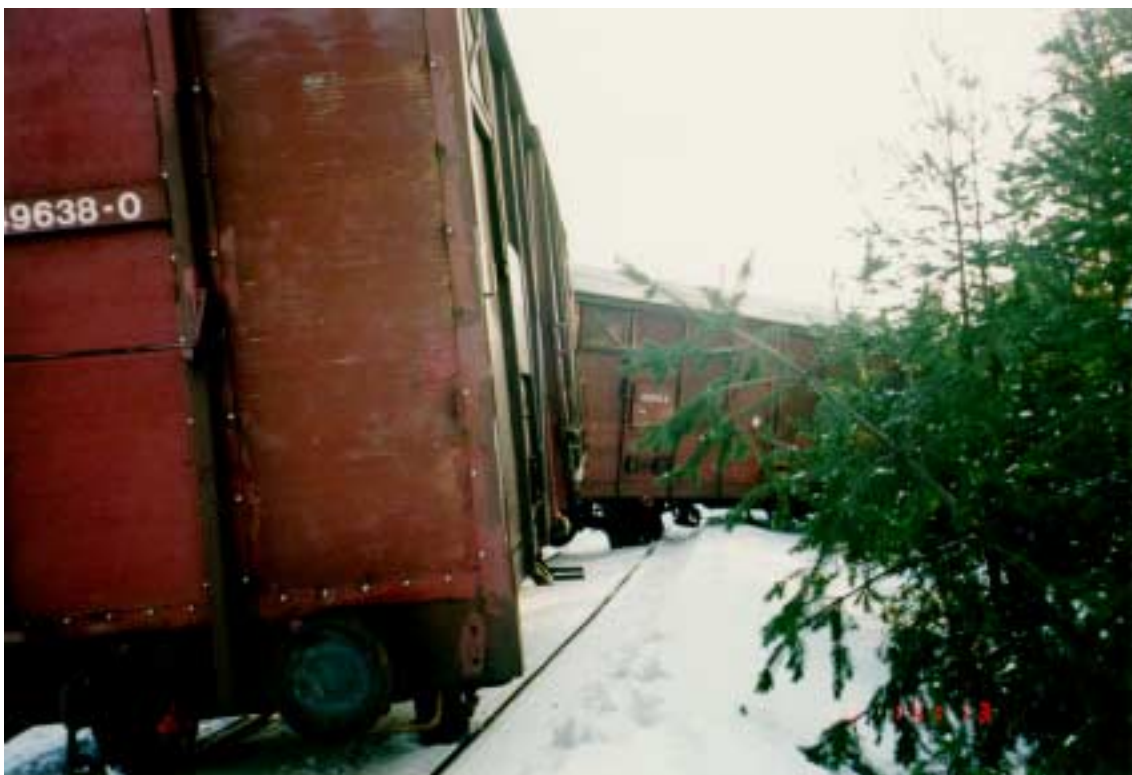
Kuva 8. Sama kohta katsottuna Gblk nro 49638-0:n päädystä katsottuna. Vaunua ei oltu vielä siinä vaiheessa nostettu kiskoille.
