Tutkintaselostus

A 1/1998 R

Junaonnettomuus Jyväskylässä 6.3.1998

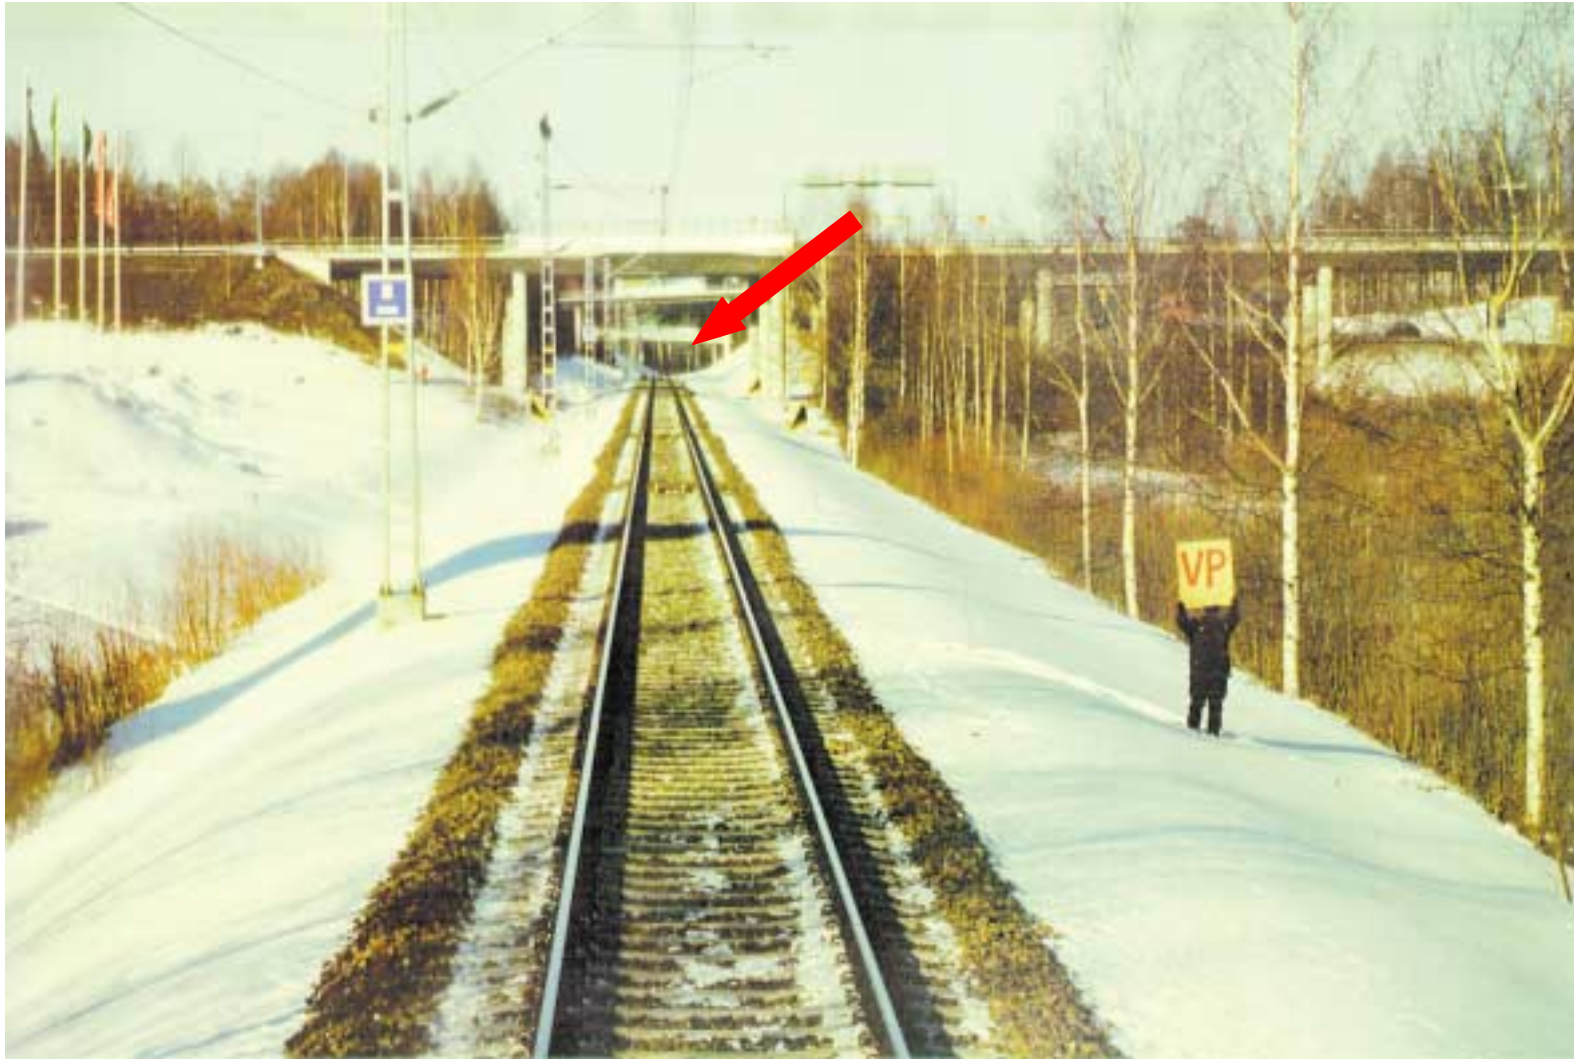
Kuva 1. Junaonnettomuus Jyväskylässä 6.3.1998. Juna tuli nopeudella 143 km/h erotusjaksolle, mistä on 2,6 km suistumisvaihteeseen. Tässä veturinkuljettaja käänsi virtapyörästä veturin tehot pois (VP) ja juna alkoi rullata. Taustalla viimeisen sillan kohdalla (nuoli) näkyy esiopastin.

Figure 1. Train accident at Jyväskylä, on March 6, 1998. The accident train entered the neutral section, which is at a distance of 2.6 km from the derailment turnout, at a speed of 143 km/h. Here the engine driver turned the engine effects off the power wheel and the train started to roll on. On the background the distant signal (arrow) is visible at the last bridge.

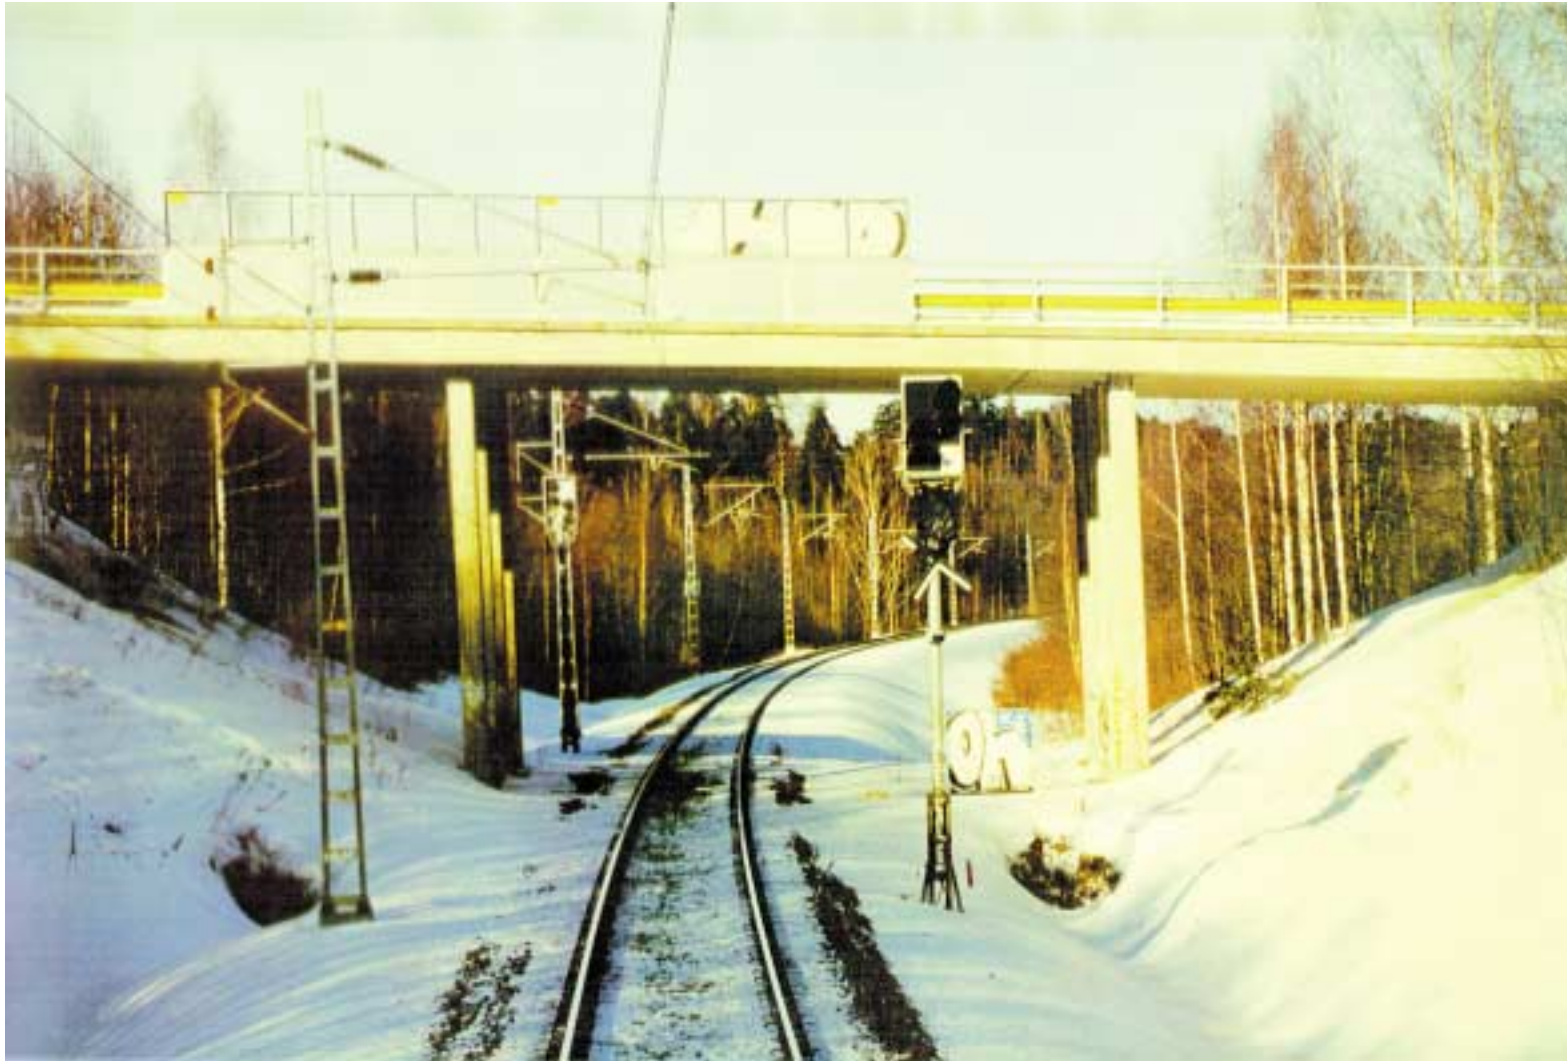
Kuva 2. Junaonnettomuus Jyväskylässä 6.3.1998. Esiopastin, jossa paloi onnettomuusjunalle vihreä – keltainen opaste (tässä opastin ei ole käytössä). Opaste ilmaisi kulkutiellä seuraavana olevan vaihteen, jossa suurin sallittu nopeus oli 35 km/h. Esiopastimelta on matkaa suistumisvaihteeseen 2,2 km. Junan nopeus oli tässä vielä 137 km/h.

Figure 2. Train accident at Jyväskylä, on March 6, 1998. Distant signal displaying a green-yellow aspect to the accident train (here the signal is not in use). The aspect indicated the next turnout as allowing a maximum speed of 35 km/h. The distance from the distant signal to the derailment turnout is 2.2 km. The speed of the train was here still 137 km/h.

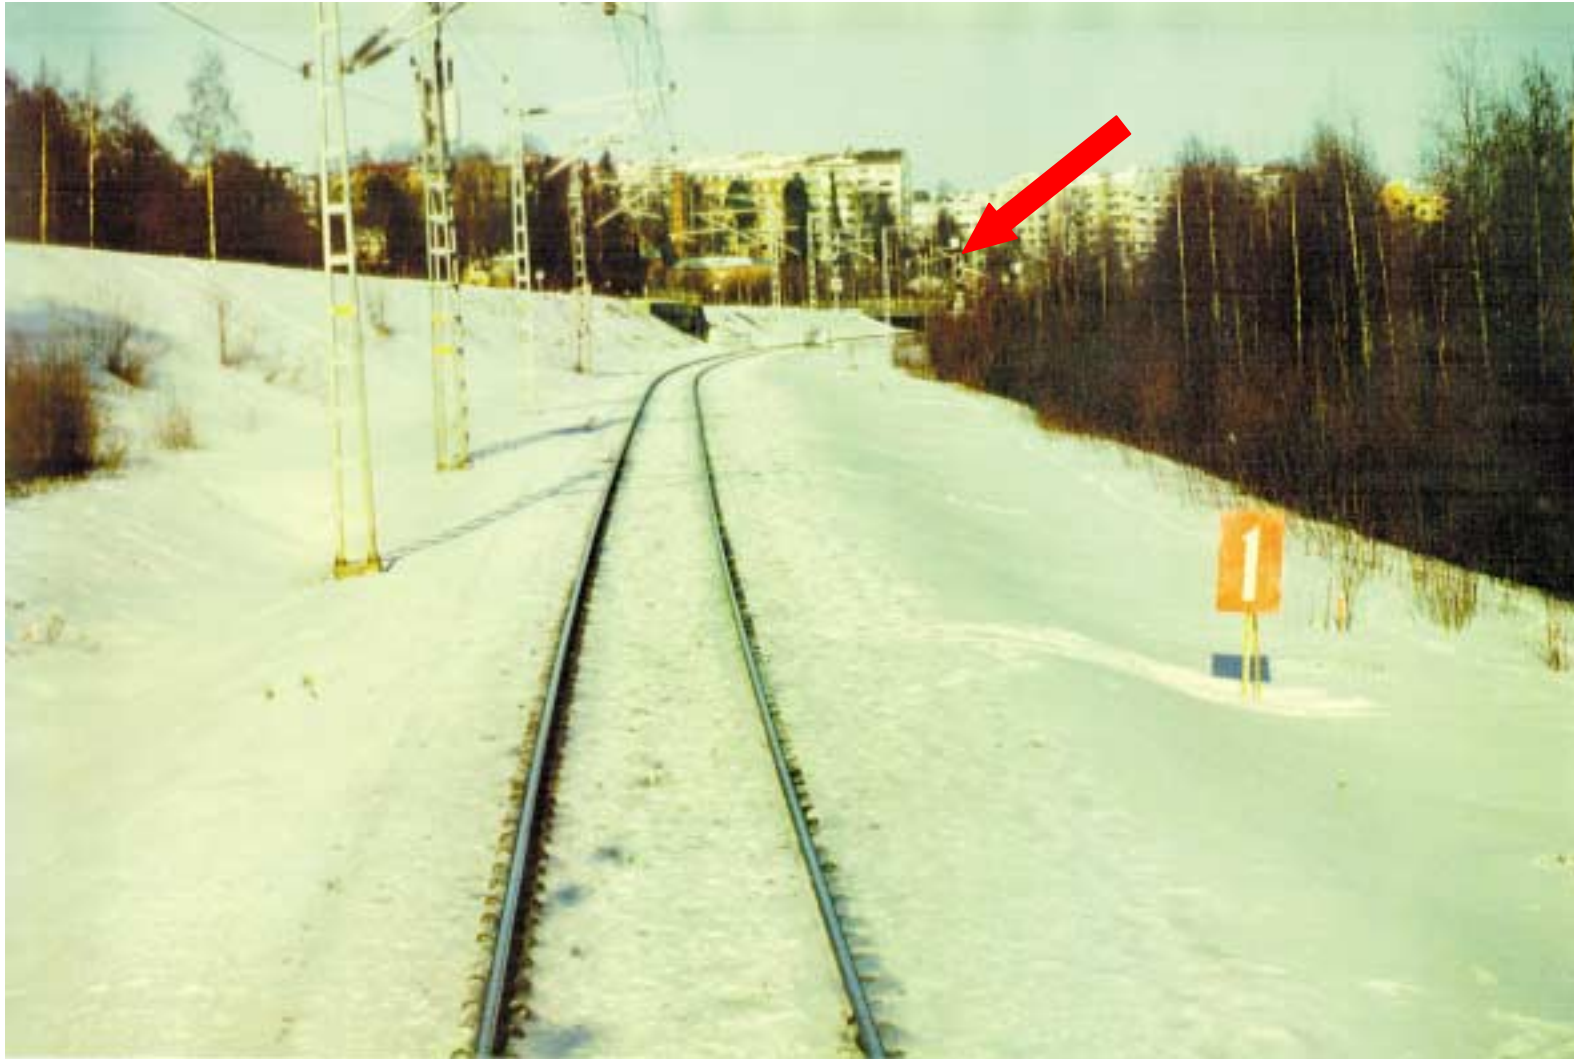
Kuva 3. Junaonnettomuus Jyväskylässä 6.3.1998. Vasta 800 metriä ennen suistumisvaihdetta junaa jarrutettiin ensimmäisen (1) kerran nopeuden ollessa 135 km/h. Taustalla näkyy 400 metrin päässä oleva pääopastin (nuoli). Pääopastimen opaste oli onnettomuusolosuhteissa tältä etäisyydeltä jo nähtävissä.

Figure 3. Train accident at Jyväskylä, on March 6, 1998. Only at 800 m from the derailment turnout the first braking of the train took place at a speed of 135 km/h. On the background at a distance of 400 m, the main signal (arrow). In the accident circumstances the main signal aspect was visible from this distance.

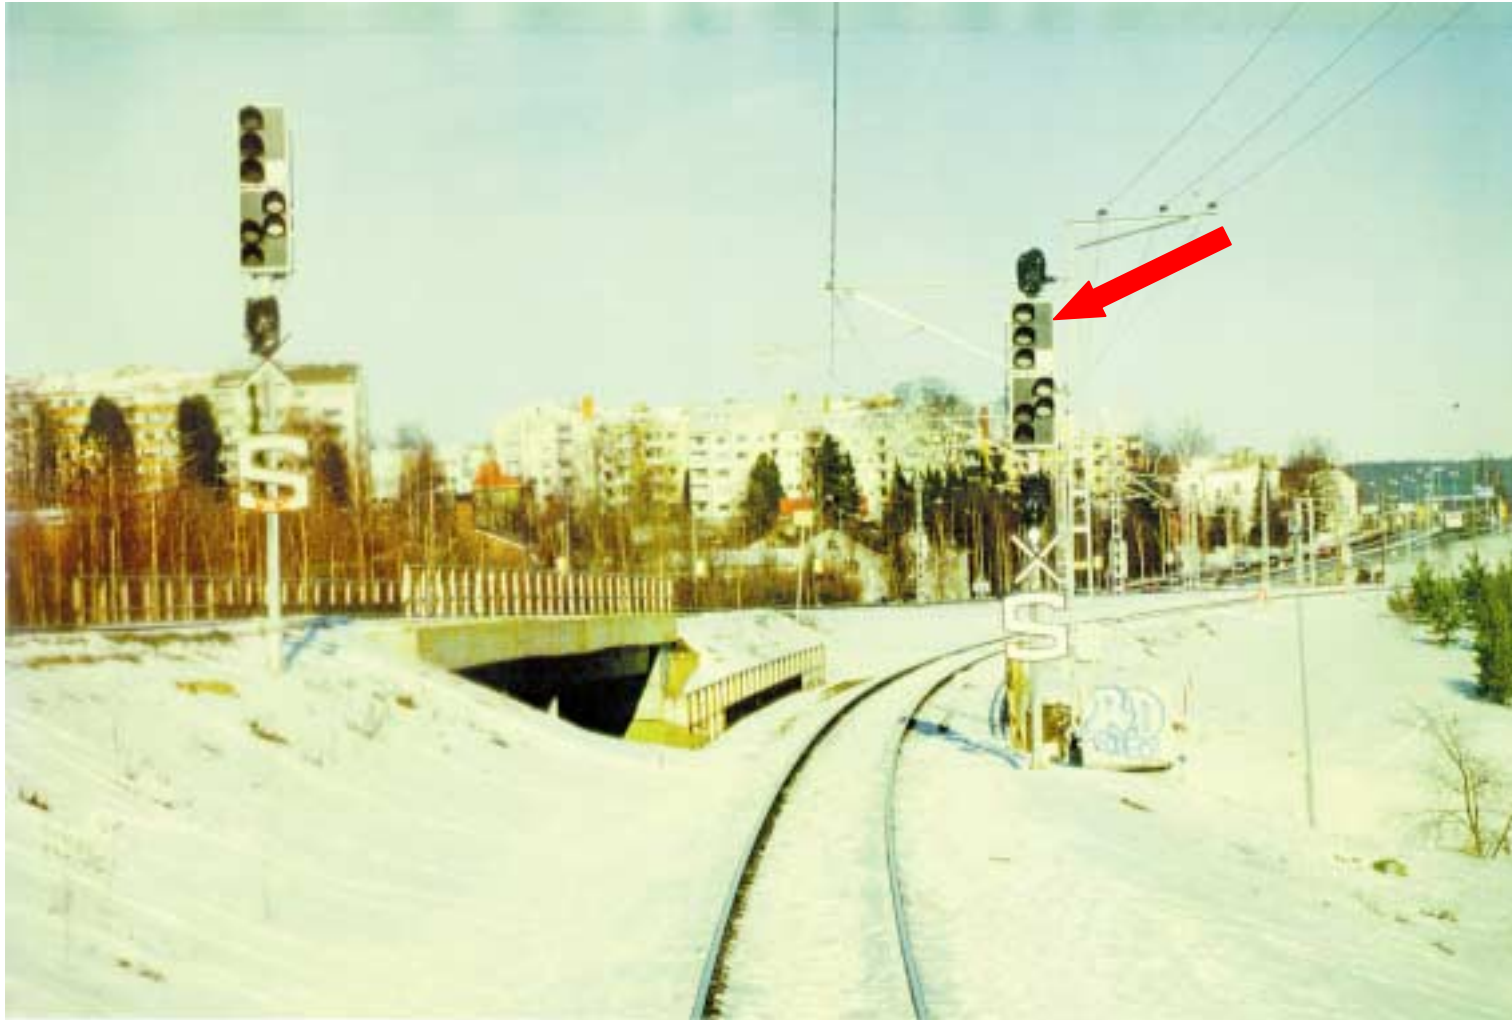
Kuva 4. Junaonnettomuus Jyväskylässä 6.3.1998. 440 metrin päässä suistumisvaihteesta pääopastimessa (nuoli) paloi kelta-vihreä opaste, joka tarkoittaa sitä, että kulkutiellä seuraavana olevassa vaihteessa suurin sallittu nopeus on 35 km/h. Junan nopeus oli vielä tässä 128 km/h. Tolpassa oleva rasti ja S-merkintä ilmaisee, ettei kyseinen opastin ollut käytössä kuvaushetkellä.

Figure 4. Train accident at Jyväskylä, on March 6, 1998. The main signal (arrow) at a distance of 440 m from the derailment turnout, displayed a yellow-green aspect, indicating a maximum admissible speed of 35 km/h on the next turnout. At this point the speed of the train was 128 km/h. Below the main signal in the same pole, the distant signal of the next main signal displayed two yellow lights.

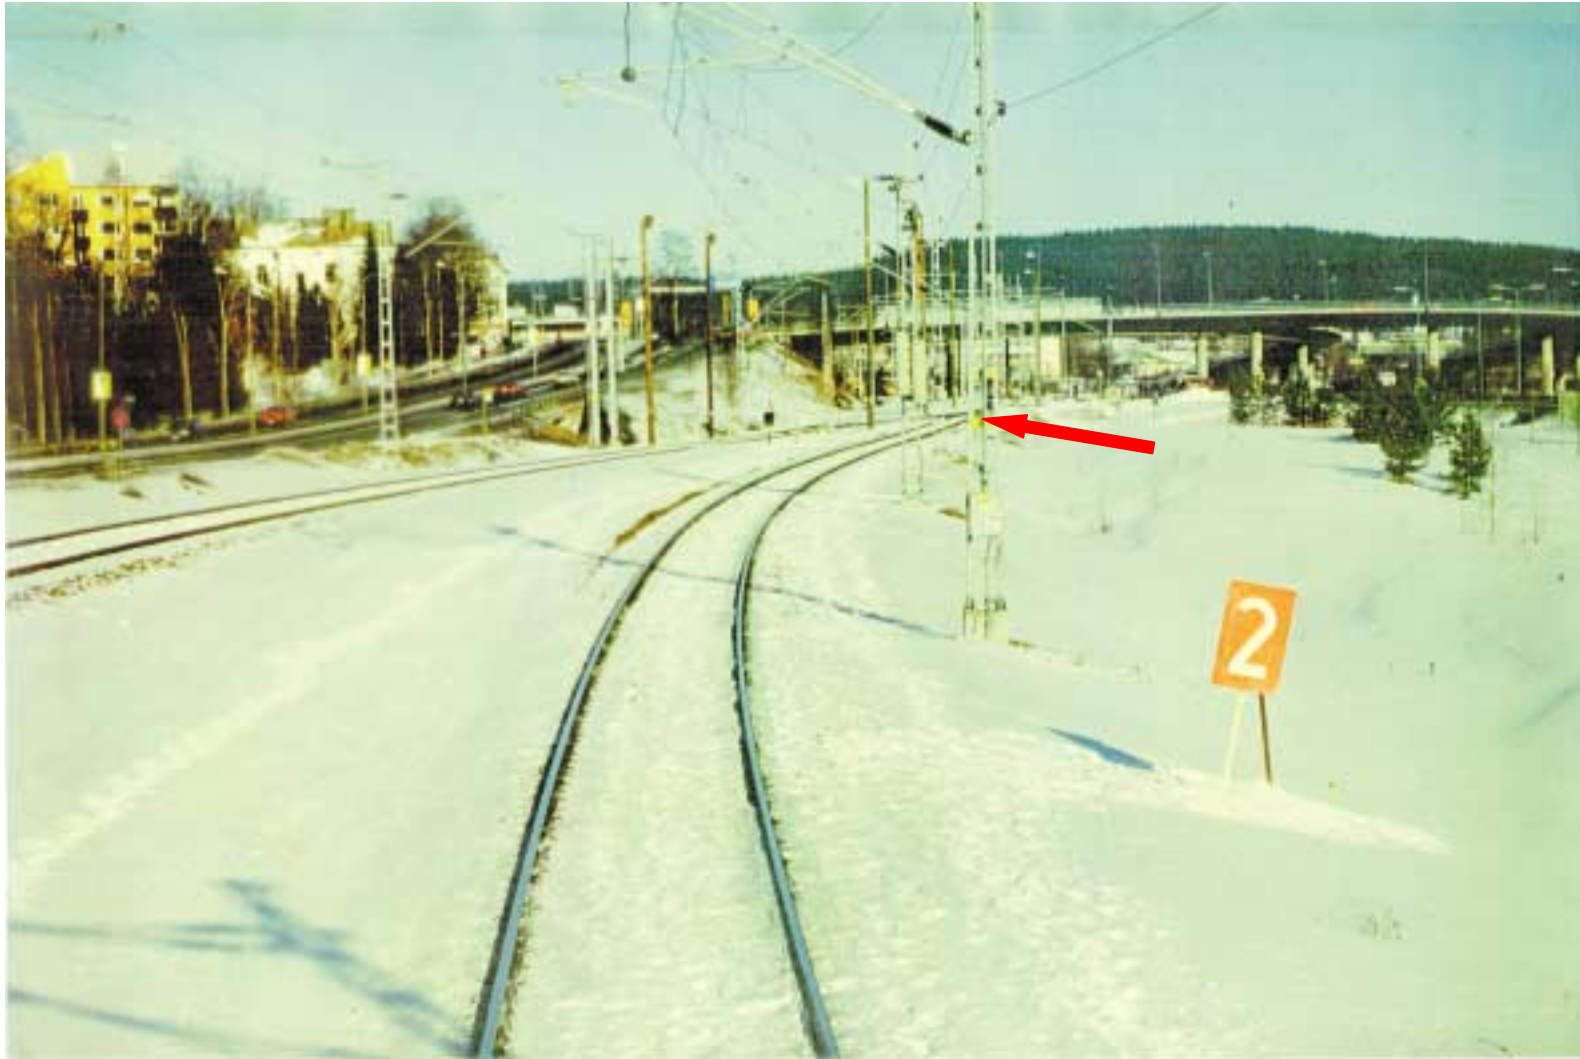
Kuva 5. Junaonnettomuus Jyväskylässä 6.3.1998. Kuljettaja tehosti 320 metriä ennen suistumisvaihdetta jarrutusta (2) ja vain kaksi sekuntia tämän jälkeen hän aloitti hätäjarrutuksen nopeudesta 127 km/h. Jarruviiveen takia hätäjarrutus alkoi tehoista vasta noin 100 metriä ennen onnettomuuspaikkaa (nuoli).

Figure 5. Train accident at Jyväskylä, on March 6, 1998. At 320 m before the derailment, the train driver operated a more efficient braking, and two seconds thereupon at a travelling speed of 127 km/h the emergency braking started to take effect. Due to the braking delay an emergency braking became effective only at a distance of about 100 m from the scene of the accident (arrow).

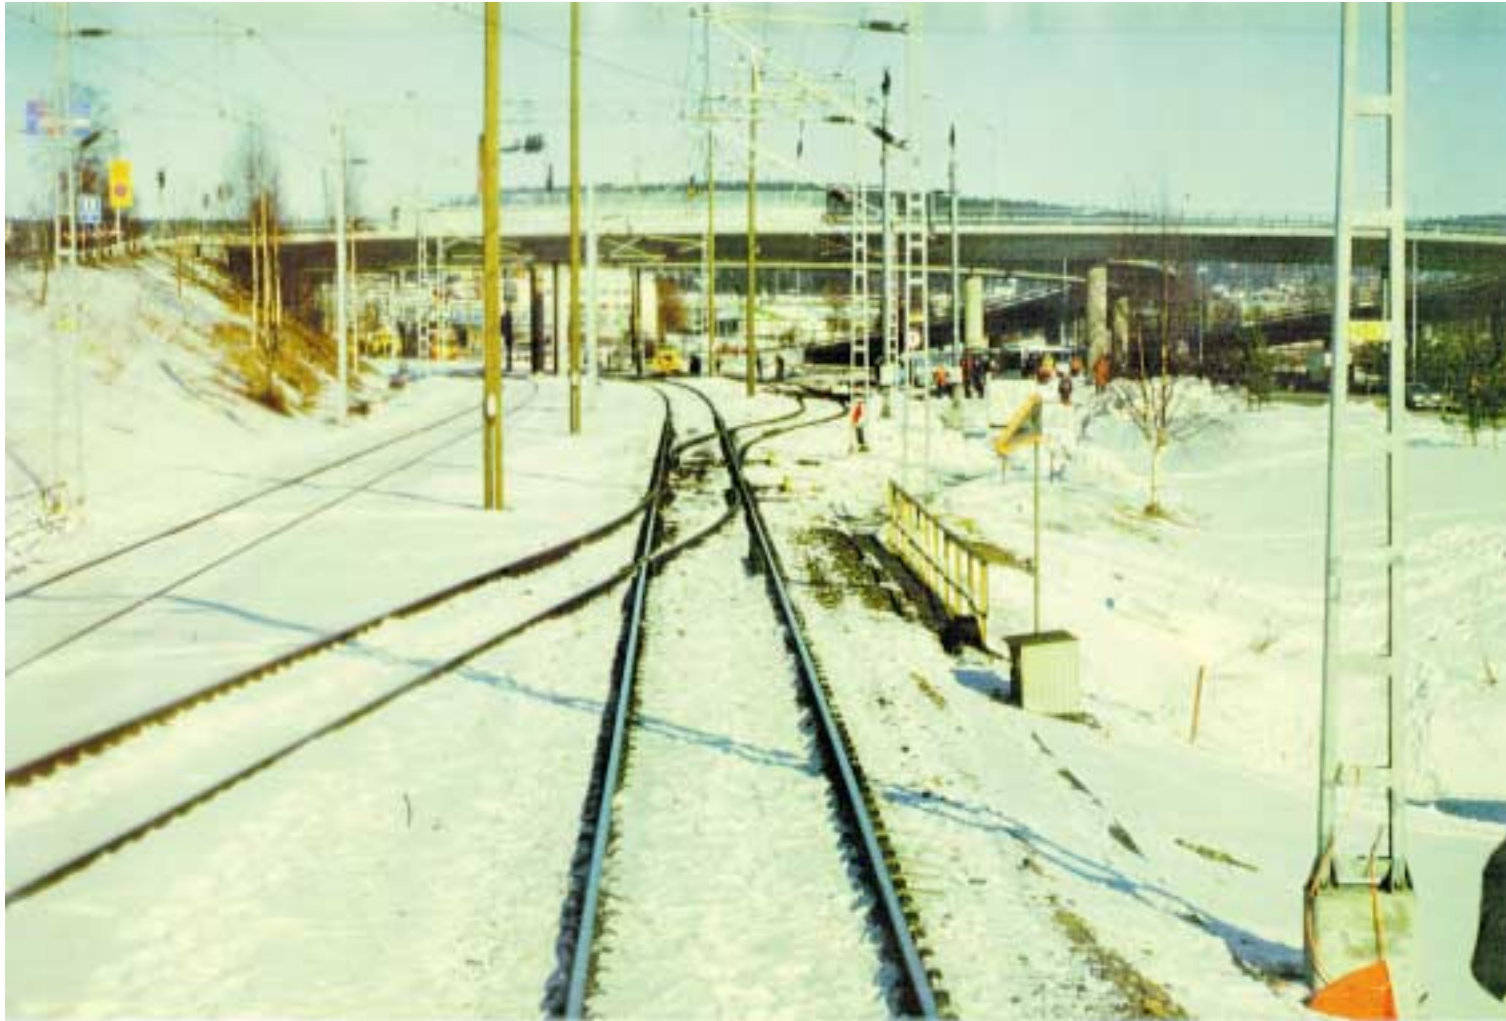
Kuva 6. Junaonnettomuus Jyväskylässä 6.3.1998. Juna tuli hätäjarrutettuna oikealle johtavaan vaihteeseen nopeudella 110 km/h, suurin sallittu nopeus olisi ollut 35 km/h. Suistumisvaihteesta suoraan ajettaessa 420 m päässä on vaihte, jossa suurin sallittu nopeus on 80 km/h. Suurin osa etelästä Jyväskylään saapuvista matkustajajunista ohjataan sinne.

Figure 6. Train accident at Jyväskylä, on March 6, 1998. The train with its emergency braking activated entered the turnout to the right at a speed of 110 km/h, the maximum speed admitted being 35 km/h. When travelling straight forward from the derailment turnout, at a distance of 420 m there is a turnout allowing a maximum speed of 80 km/h. This turnout is used by the majority of the passenger trains from the south heading for Jyväskylä.

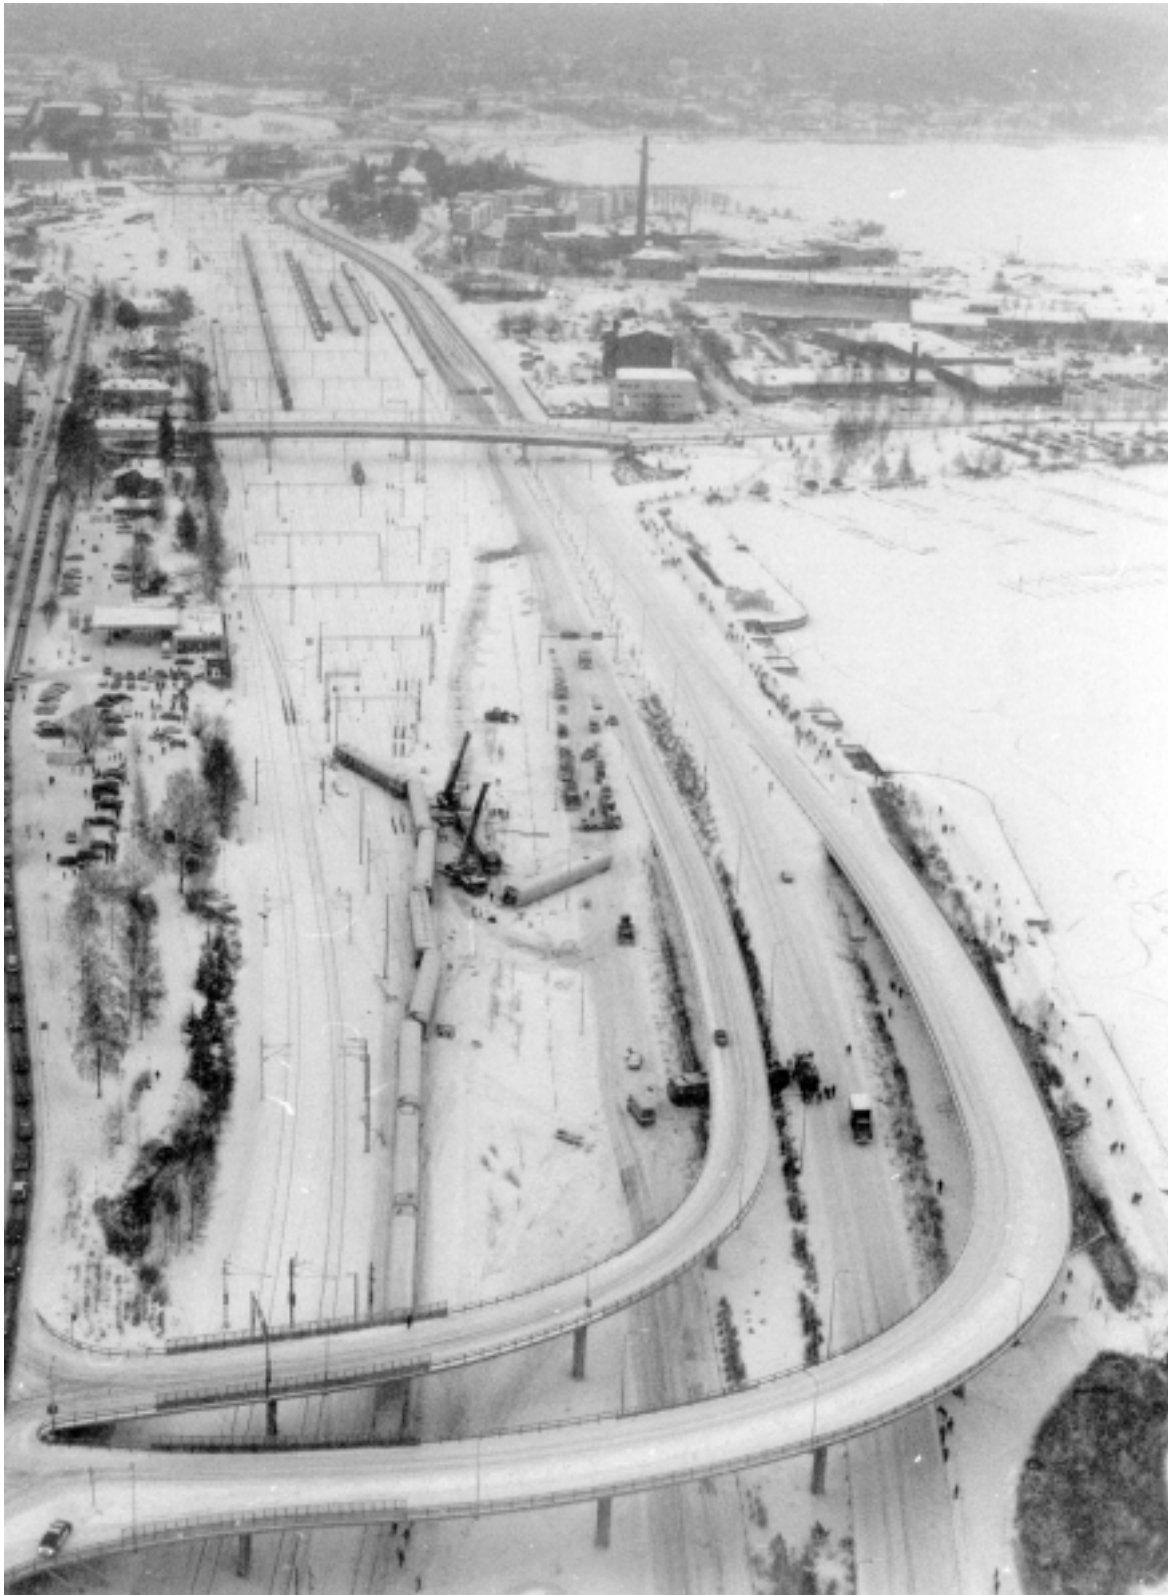
Kuva 7. Junaonnettomuus Jyväskylässä 6.3.1998. Veturi kaatui vaihteessa ja suistui kiskoilta vetäen kaksi vaunua perässään. Veturi irtosi vaunuista, ylitti Rantaväylän ja päätyi katto edellä siltapilariin. Kaksi ensimmäistä vaunua kääntyi tulosuuntaansa ja kaatui. Muut yhdeksän pysyivät pystyssä. Onnettomuudessa menehtyi toinen veturimiehistä ja yhdeksän kaatuneissa vaunuissa ollutta matkustajaa.

Figure 7. Train accident at Jyväskylä, on March 6, 1998. On the turnout the locomotive turned over on its side pulling two coaches along. The locomotive bumped with its roof ahead against a bridge pillar. Two coaches having turned to their arrival direction turned over; all of the following nine coaches remained standing on their wheels. The engine driver and nine of the passengers in the first two coaches deceased.
