# 1. TAPAHTUMIEN KULKU

## 1.2 Onnettomuusjuna

Kuva 9a. Junaonnettomuus Jyväskylässä 6.3.1998. Onnettomuusjunan 1 kulku.

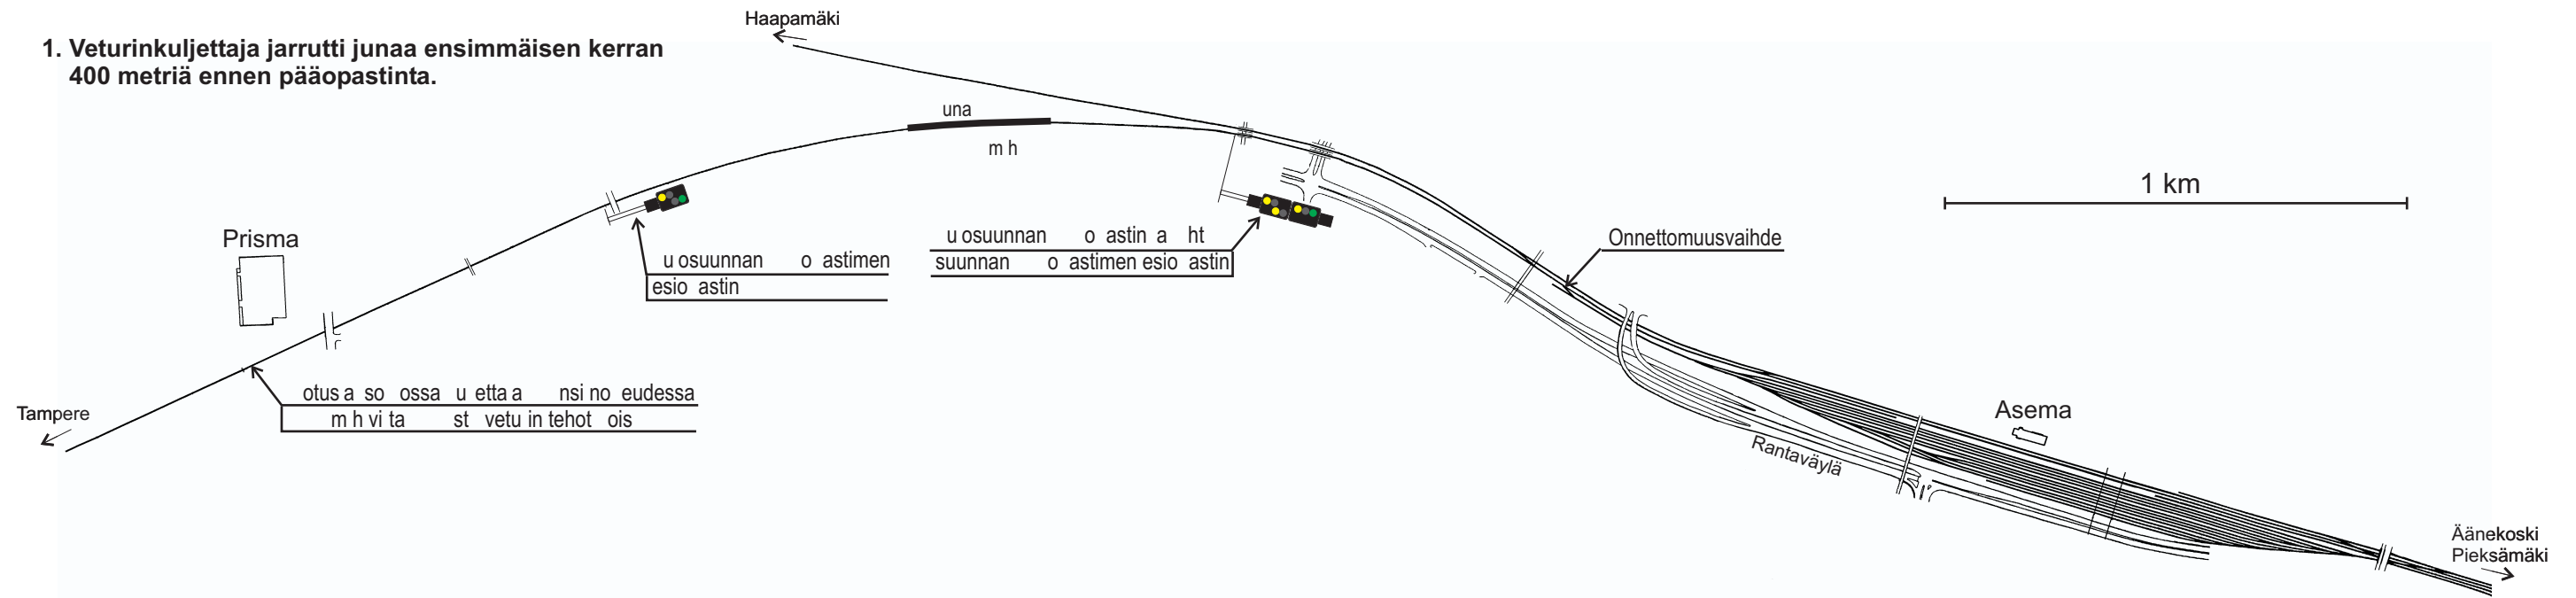
**1. Veturinkuljettaja jarrutti junaa ensimmäisen kerran 400 metriä ennen pääopastinta.**

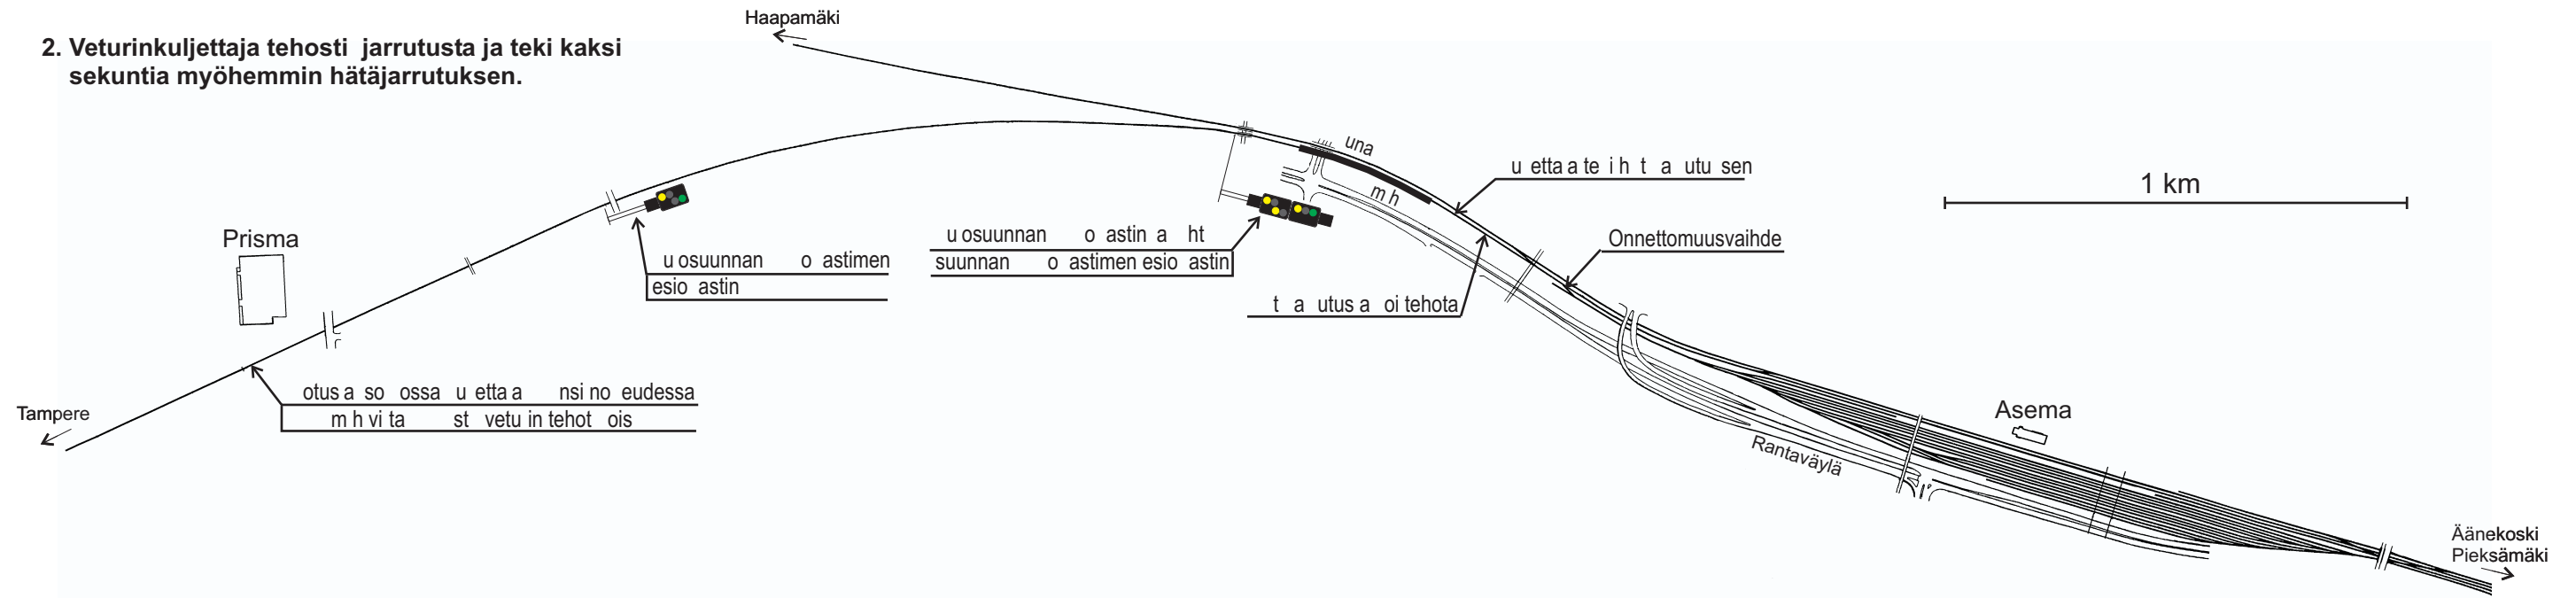
**2. Veturinkuljettaja tehosti jarrutusta ja teki kaksi sekuntia myöhemmin hätäjarrutuksen.**

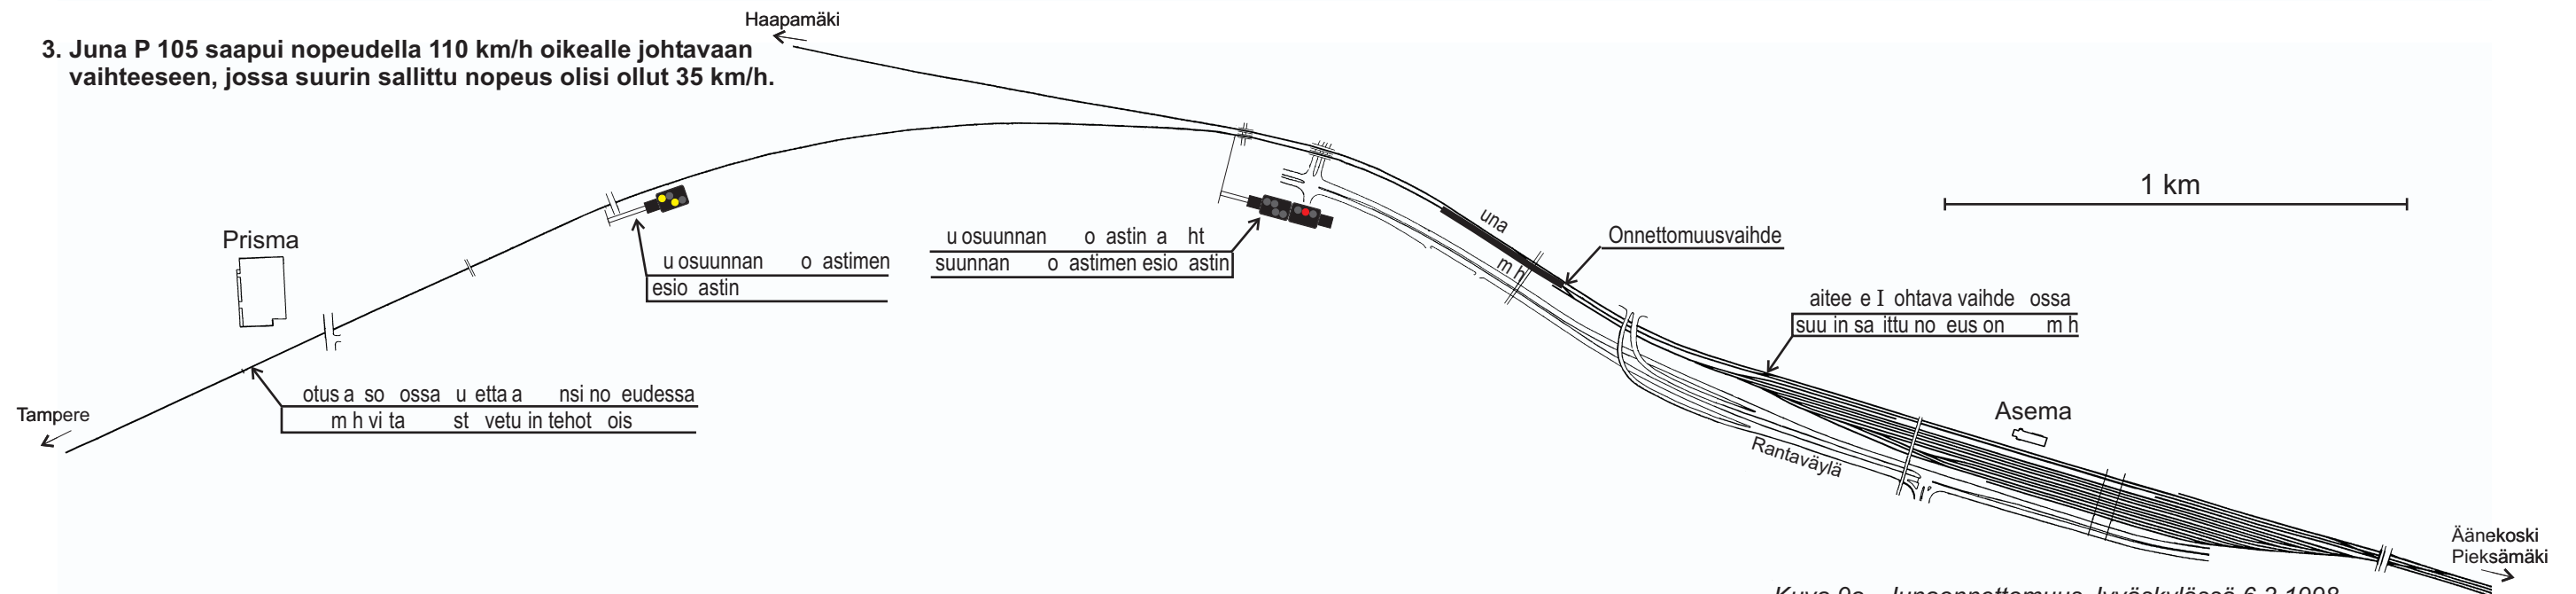
Hätäjarrutuksessa juna tuli raiteelle 3 johtavaan vaihteeseen nro 005 nopeudella 110 km/h. Liian suuren nopeuden seurauksena veturi kallistui vaihteessa ensin vasemmalle ja raiteen 3 kääntyessä raiteen 2 suuntaiseksi veturi kallistui voimakkaasti oikealle. Tällöin veturin nopeus hiljeni verrattuna takaa tuleviin vaunuihin, jotka työnsivät veturin oikealle kyljelleen. Kyljellään oleva veturi liukui lumisessa ja jäisessä maassa vauhdin juuri hiljentymättä. Veturi veti perässään kiskoilta kaksi ensimmäistä päivävaunua, jotka kääntyivät tulosuuntaansa ja veturista irrottauan kaatuivat lopuksi kyljelleen. Ravintola-vaunu pysyi pystyssä, vaikka se kääntyi melkein poikittain. Loput vaunuista ohittivat suistumispaikan jääden pystyyn. Liukuva veturi osui pohja edellä Rantaväylän penkereeseen. Veturi kierähti pohjan kautta ympäri, osui tiellä ajaneeseen henkilöautoon ja törmäsi katto edellä Rantaväylän kaistojen välisellä alueella olevaan siltapilariin.

**3. Juna P 105 saapui nopeudella 110 km/h oikealle johtavaan vaihteeseen, jossa suurin sallittu nopeus olisi ollut 35 km/h.**

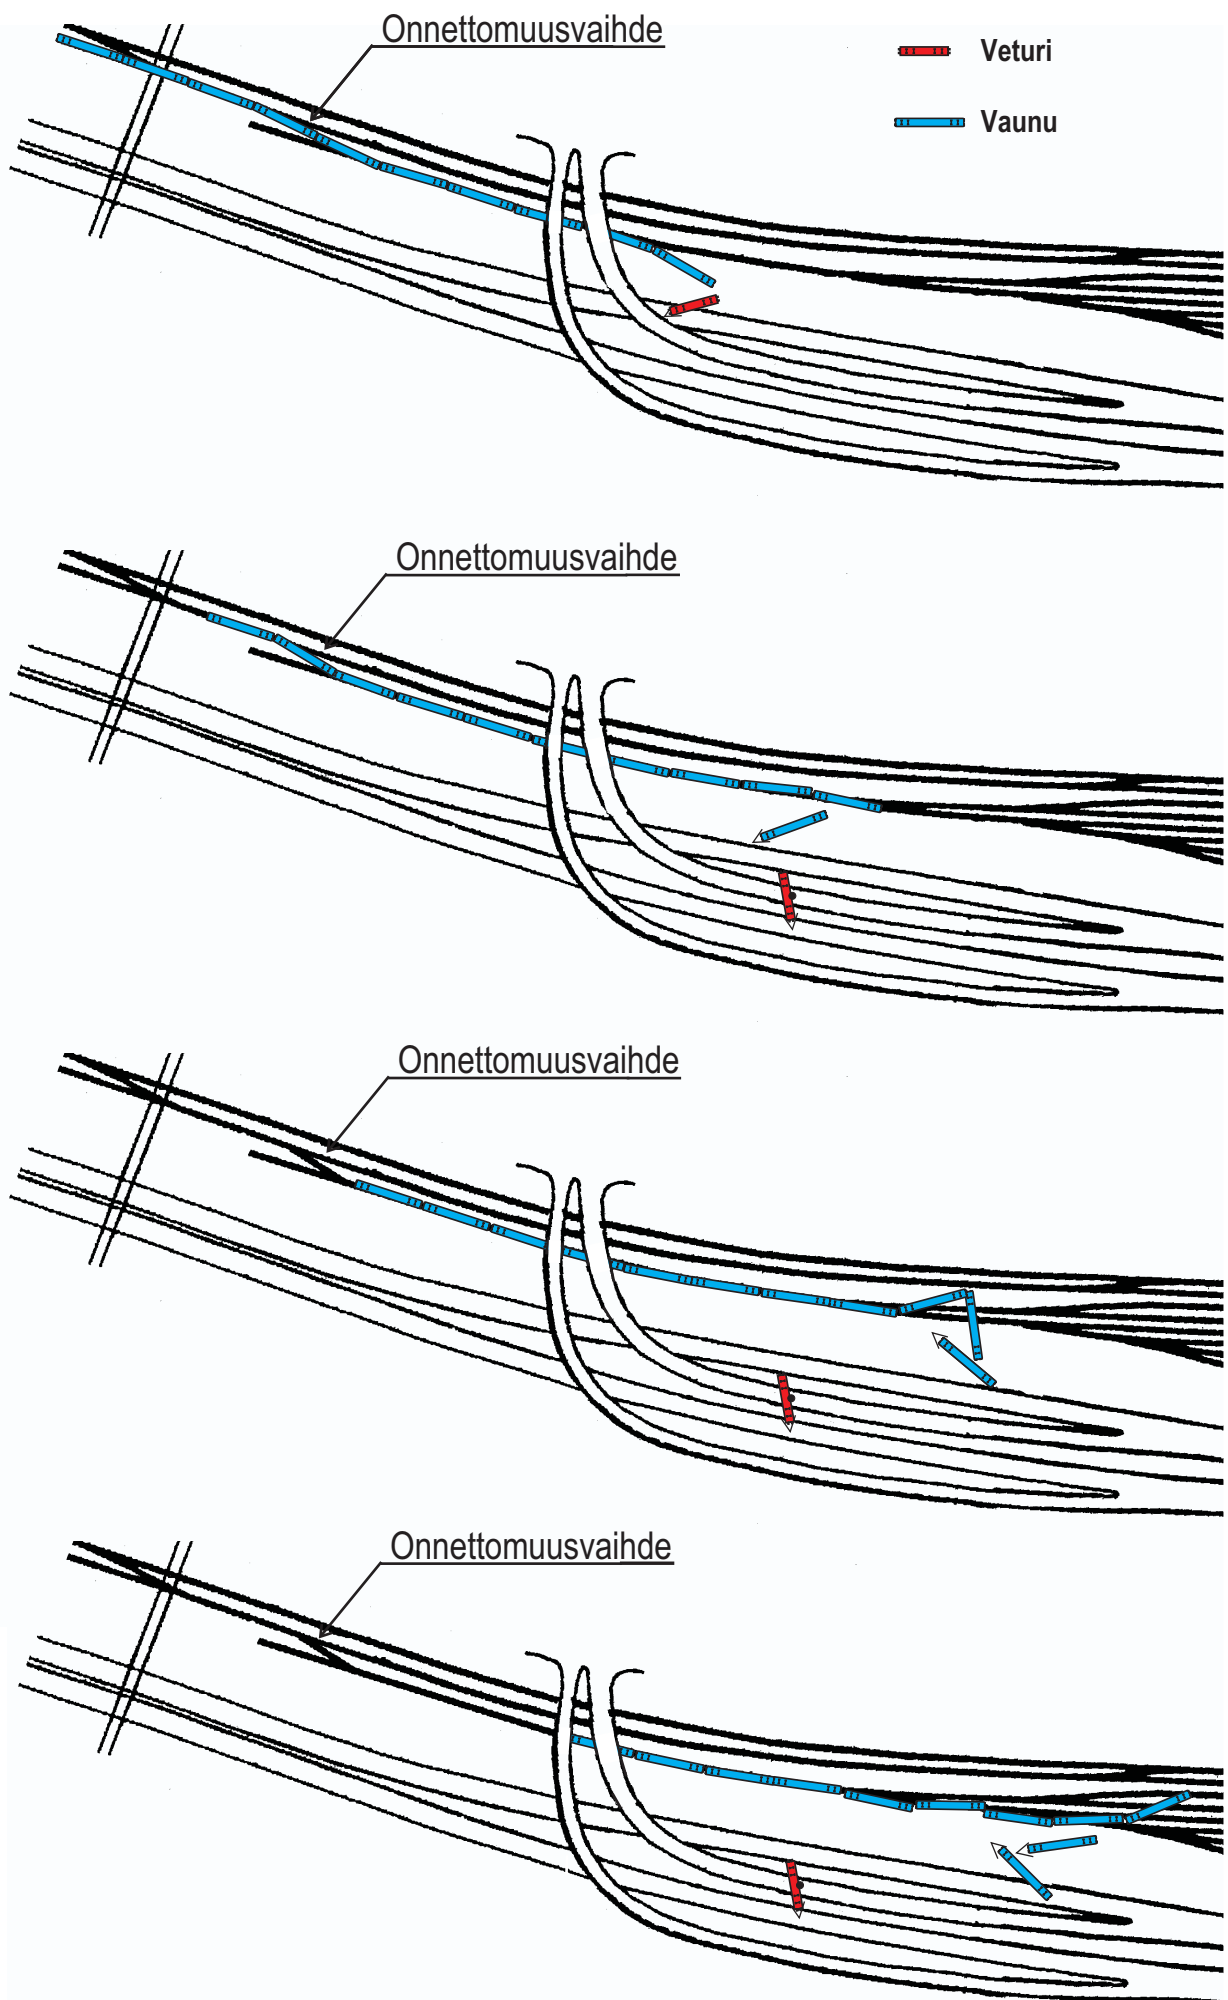
Kuva 9b. Junaonnettomuus Jyväskylässä 6.3.1998. Kaatunut veturi veti ensimmäisen vaunun kokonaan pois kiskoilta ja toisen vaunun etupään. Molemmat vaunut kääntyivät tulosuuntaansa ja kaatuivat. Veturin ja vaunujen etupäät on merkitty nuolenkärjellä.

Veturi tuhoutui täysin osuessaan Rantaväylältä Vaasankadun risteykseen nousevan rampin siltapilariin. Junan ensimmäinen ja toinen vaunu tuhoutuivat myös käyttökelvottomiksi kääntyttyään tulosuuntaansa ja kaaduttuaan kyljelleen. Junan kolmas vaunu (ravintolavaunu) vaurioitui pahoin. Junan neljäs vaunu (konduktöörivaunu) vioittui päätynurkistaan ja sen ovet jumiutuivat, vaunun kokonaisvahingot jäivät kuitenkin vähäisiksi. Viisi seuraavaa vaunua kärsi vähäisiä vahinkoja. Kaksi viimeistä vaunua säilyi vaurioitta.

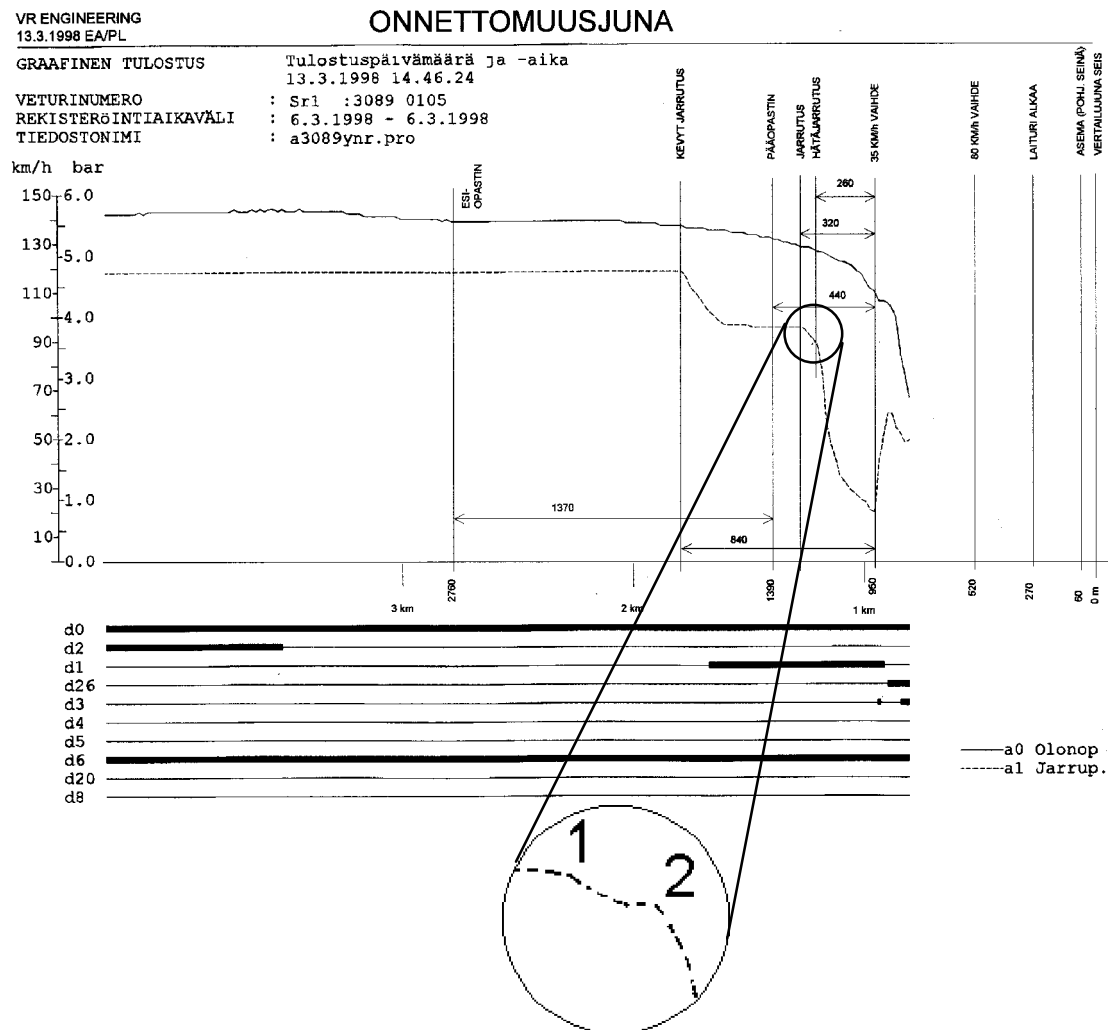
Rekisteröintilaitteiston tulostuksen perusteella (kuva 13) veturin vetotila (d2) on päättynyt noin 2,6 kilometriä ennen onnettomuutta (virtapyörä on käännetty 0-asentoon). Ensimmäinen jarrutus kuljettajaventiilillä- ja sähköjarrulla (jarruputken paine on laskenut noin yhteen bariin, joka vastaa neljän rastin jarrutusta) on aloitettu 840 metriä ennen onnettomuusvaihdetta. Jarrutuksen tehoa on lisätty 320 metriä ennen onnettomuusvaihdetta (1,6 baria 7 rastiin). Häätäjarrutus on alkanut vain kaksi sekuntia edellisen jarrutustehon muutoksen jälkeen. Häätäjarrutus alkoi tehotta vasta noin 100 metriä ennen suistumista. Häätäjarrutus ei kuitenkaan ehtinyt hidastaa junan nopeutta riittävästi onnettomuuden välttämiseksi.

Kuva 13. Onnettomuusjunan rekisteröintilaitteen tulostus juuri ennen onnettomuutta. Ympyrässä on tarkempi kuva kohdasta, jossa veturimies 2 on lisännyt jarrutustehoa (1) ja heti perään (2) tehnyt häätäjarrutuksen. Jarrupaineen alenemasta näkee, että jarrutustehon lisäys on ehtinyt "tasaantua" ennenkuin häätäjarrutus on tehty.

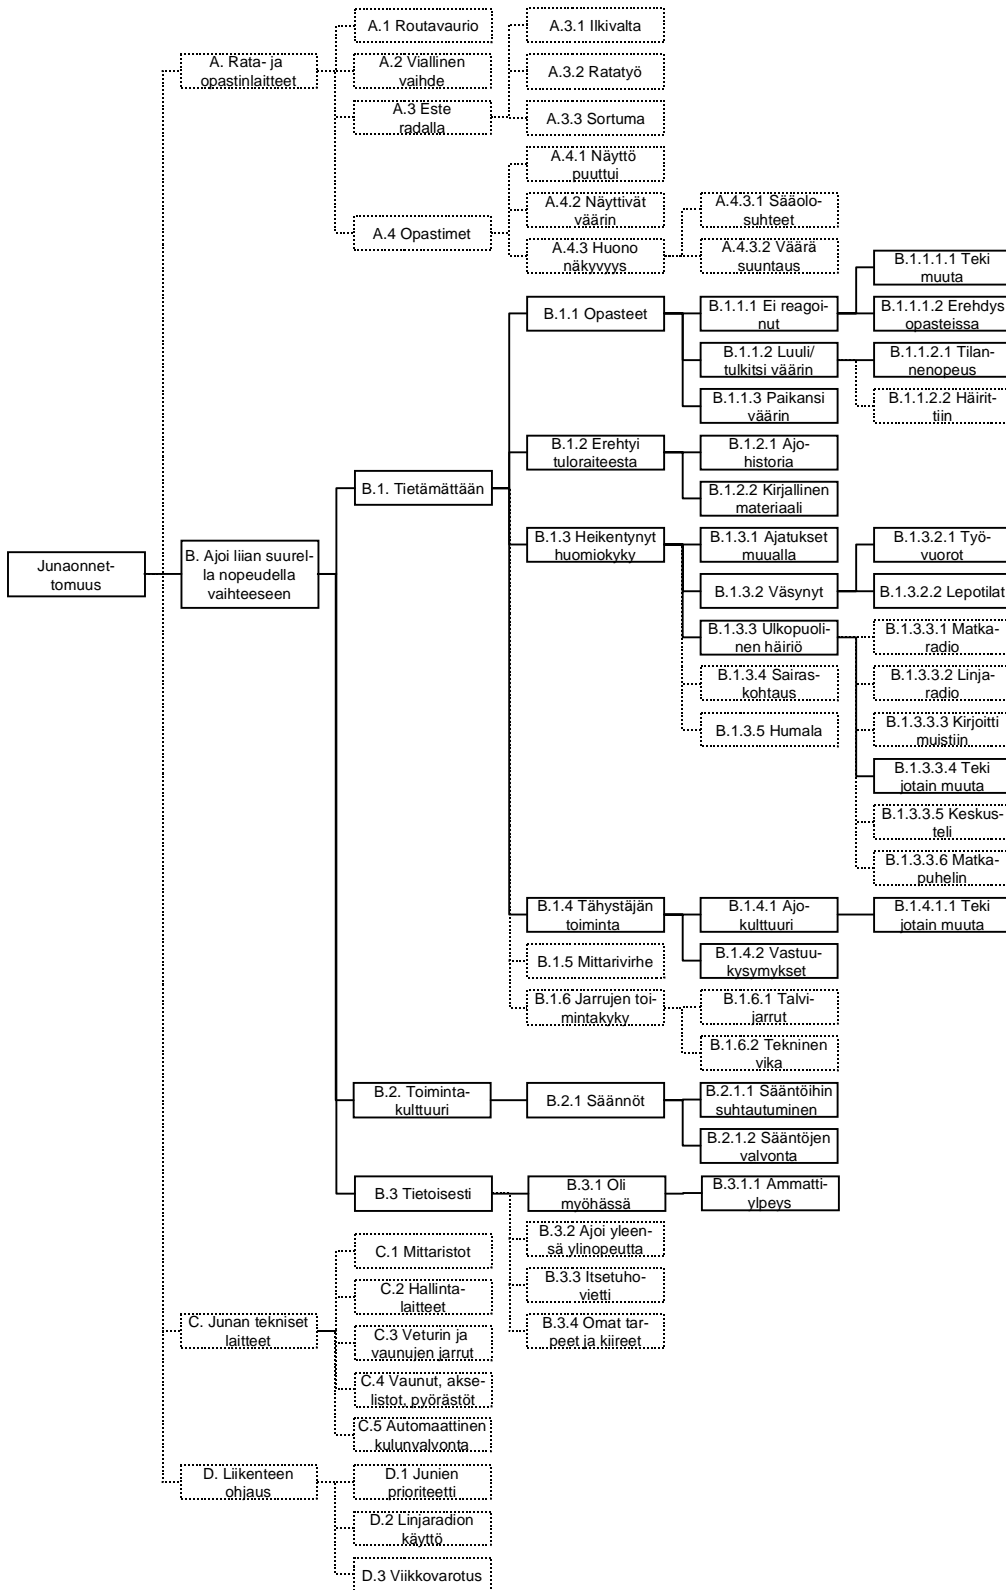
Kuva 22. Jyväskylän 6.3.1998 junaonnettomuuden syykaavio. Poissulkevasta tarkastelusta jäljelle jääneet syyt on vahvennettu kuvaan.
