## Tutkintaselostus

C 1/1998 R

### **Vaaratilanne junaliikenteessä Hämeenlinnassa 4.2.1998**

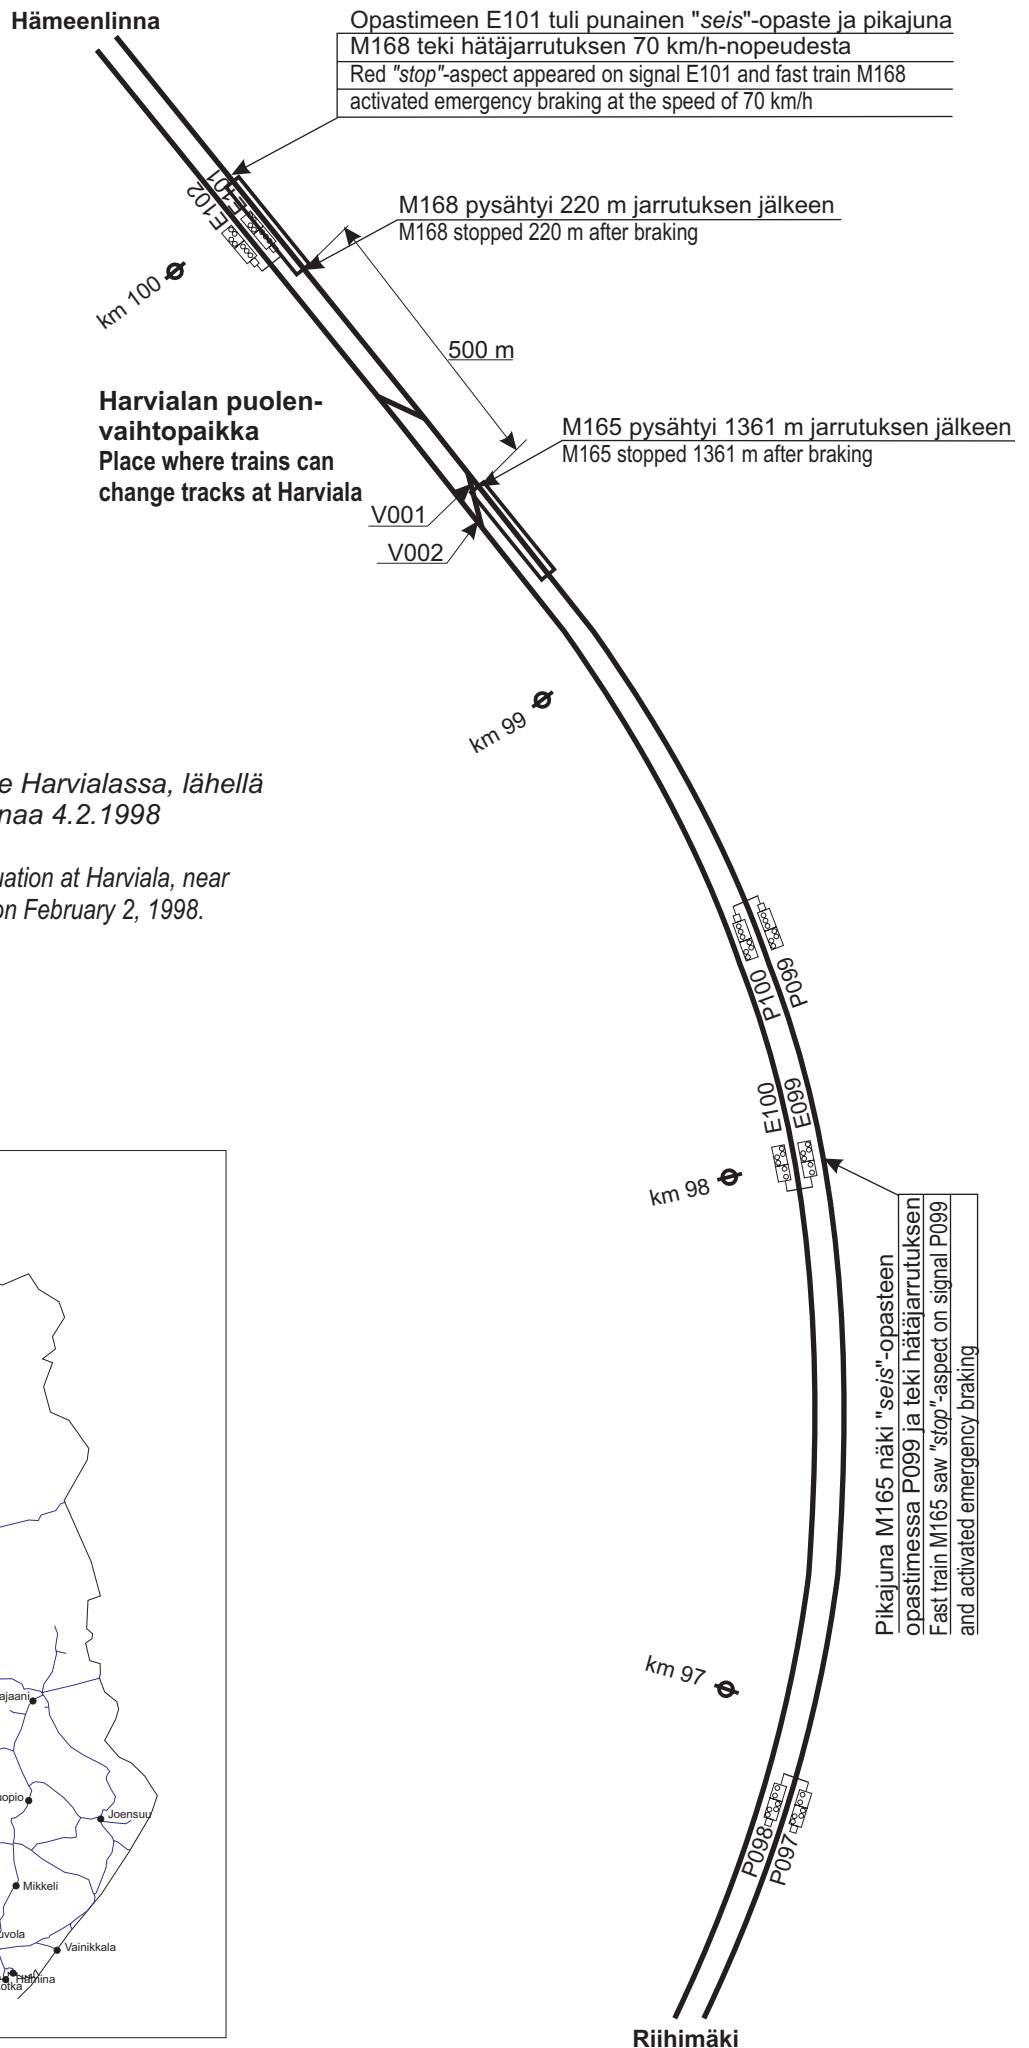
Kuva 1. Vaaratilanne Harvialassa, lähellä Hämeenlinnaa 4.2.1998

Figure 1. Hazardous situation at Harviala, near Hämeenlinna on February 2, 1998.

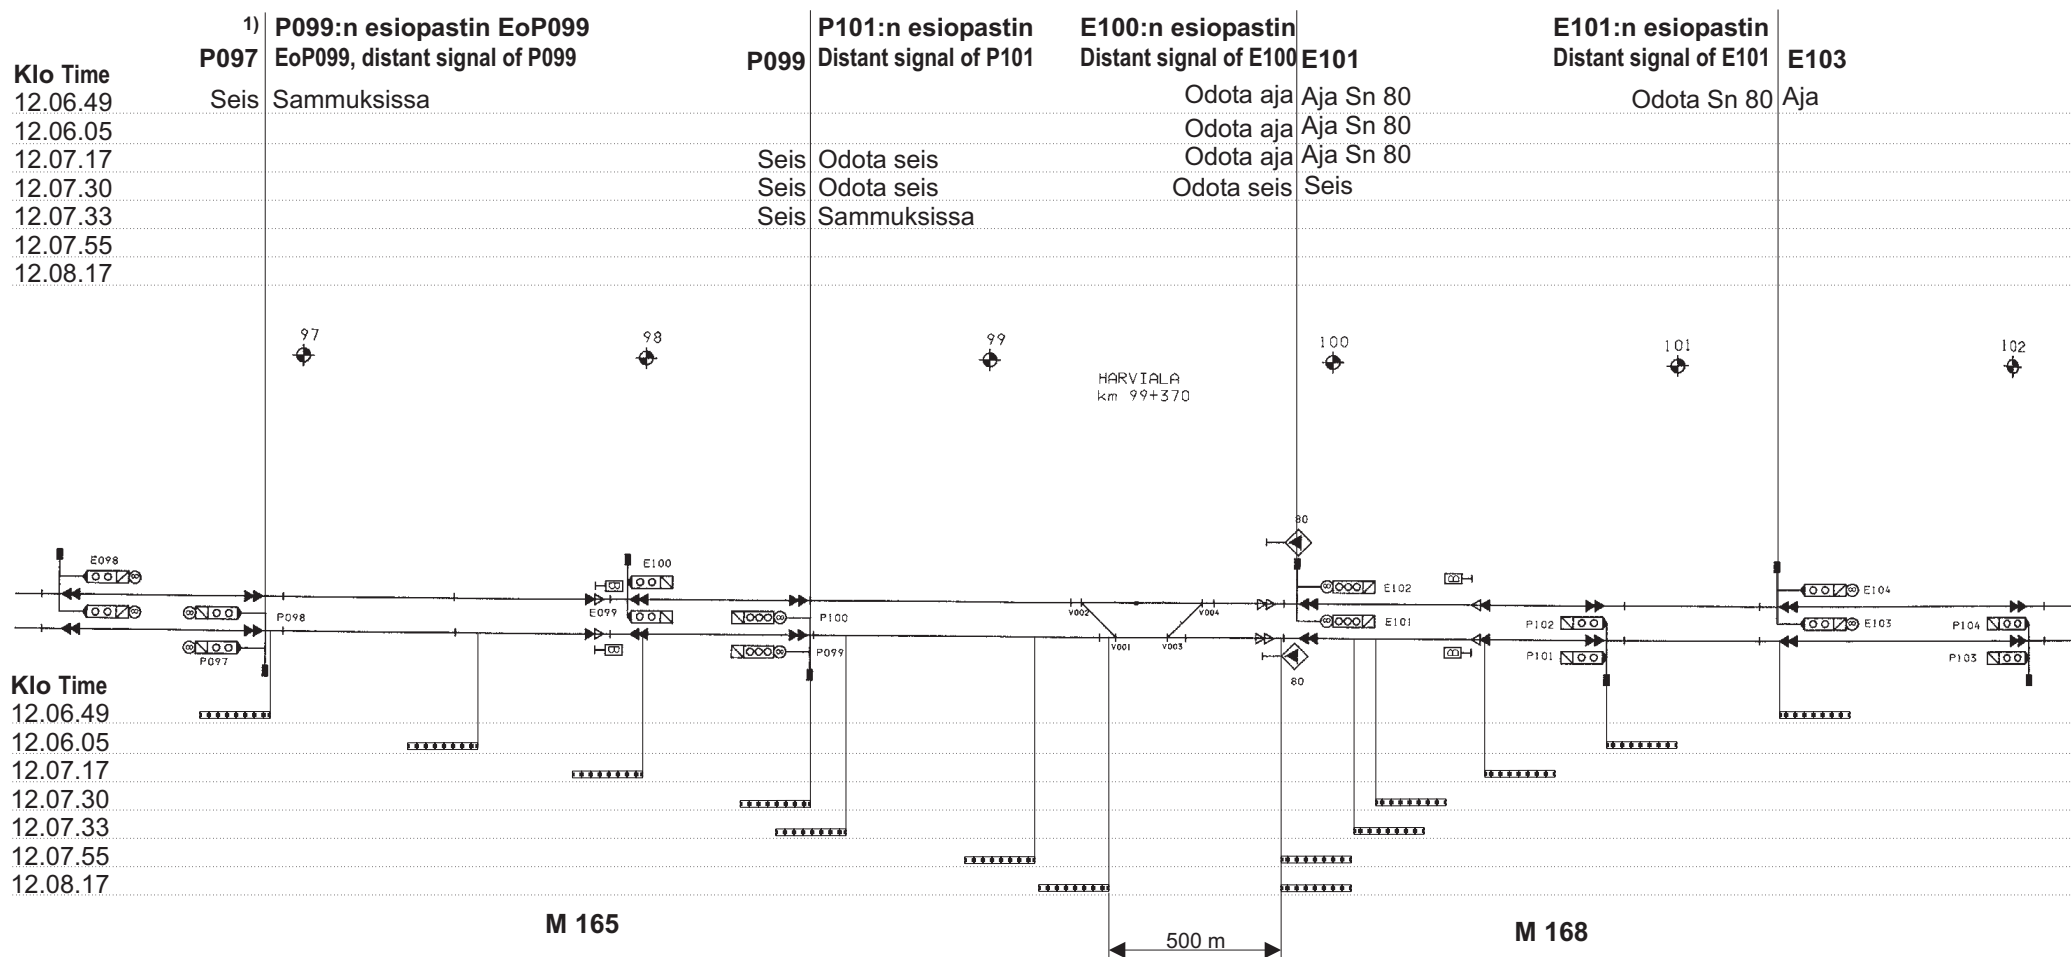
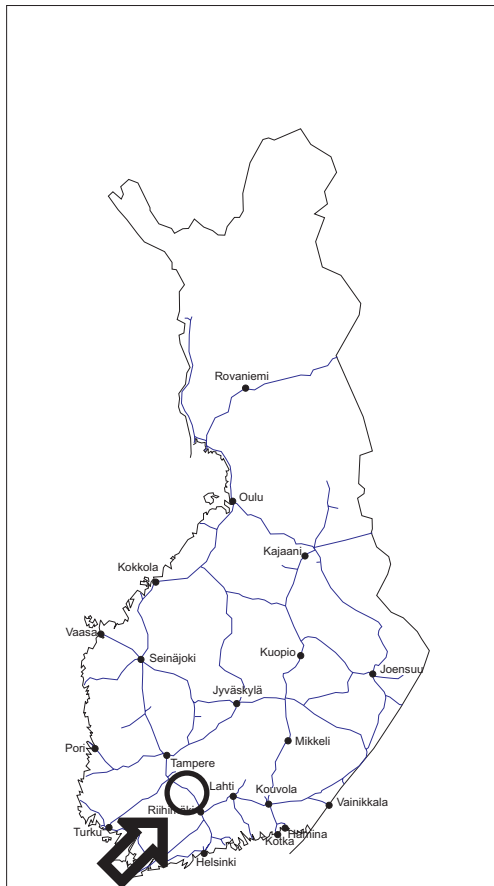
Rataosan turvalaitteet, mm. pää- ja esiopastimet toimivat tapahtumahetkellä oikein (ks. kuva 2).

1) Ennen junan saapumista opastimelle oli pääopastimessa P097 "aja"-opaste ja esiopastimessa EoP099 "odotaja seis"-opaste.  
Before the train arrived at the signal, the main signal P097 showed "drive"-aspect and the distant signal EoP099 "next signal stop"-aspect

Kuva 2. Vaaratilanne Harvialassa, lähellä Hämeenlinnaa 4.2.1998. Junien kulku ja opastimien opasteet.

Figure 2. Hazardous situation in rail traffic at Harviala on February 4, 1998. Progress of the trains and the signal aspects.
