Tutkintaselostus

C 7/1998 R

Vaaratilanne junaliikenteessä Vilppulassa 26.4.1998

HAZARDOUS SITUATION IN RAIL TRAFFIC AT VILPPULA, FINLAND, ON APRIL 26, 1998

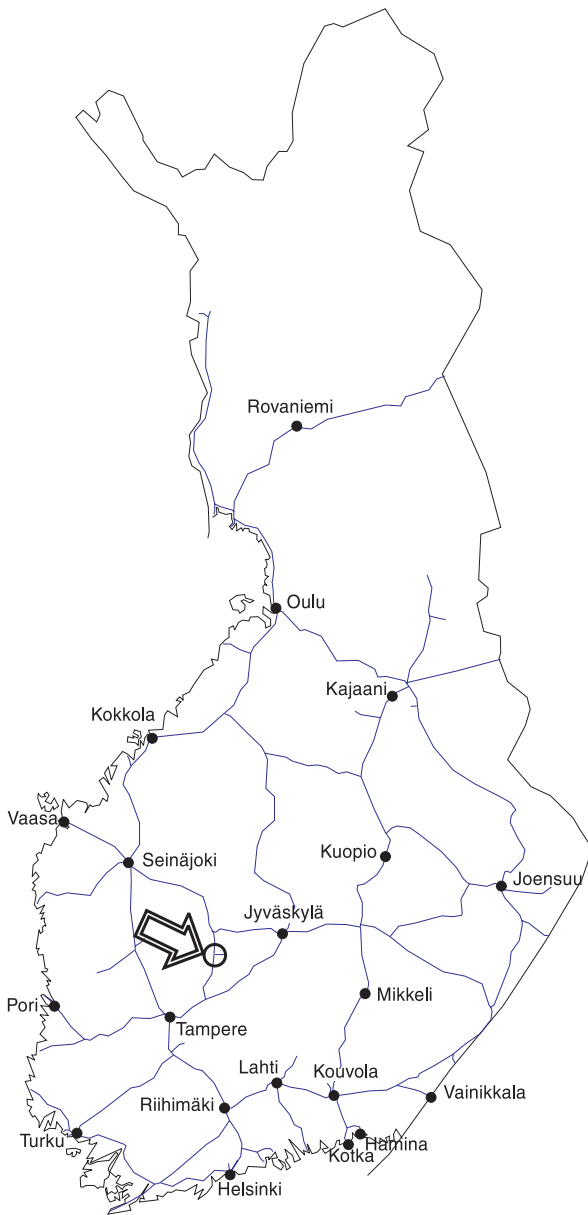
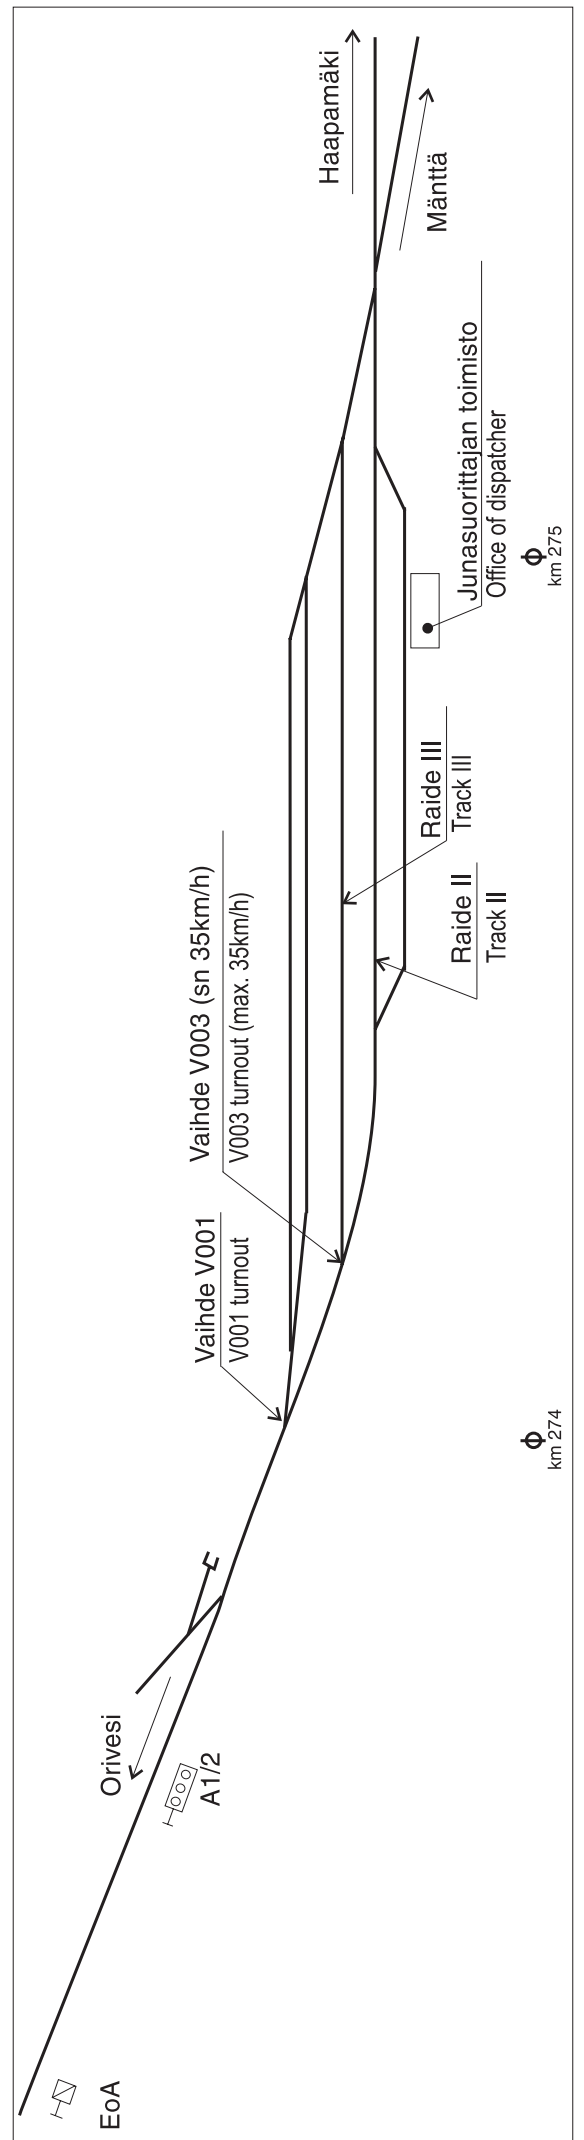
Kuva 1. Vaaratilanne junaliikenteessä Vilppulassa 26.4.1998

Vilppulassa syntyi vaaratilanne sunnuntaina 26.4.1998 klo 11.24, kun asemaa lähestyvälle pika-junalle esiopastin näytti "odota aja"- ja pääopastin "aja"-opastetta, vaikka vaihde oli sivulle kohti raidetta III ja junan suurin sallittu nopeus ko. vaihteessa saa olla 35 km/h. Onnettomuudelta välttyttiin, koska lähestyvän junan kuljettaja tiesi tuloiraiteen olevan raide III ja että raiteelle mennään sn35-vaihteen kautta. Nähtyään esiopastimen opasteen veturinkuljettaja tiedusteli oliko tuloiraide mahdollisesti muuttunut. Kuultuaan junasuorittajalta, että tuloiraide oli raide III hän ehti hidastaa junan nopeutta riittävästi ennen tulovaihdetta.

Syynä vaaratilanteeseen oli se, että asetinlaitteen kaikki releet eivät olleet menneet perustilaan. Tämän seurauksena, vaikka kulkutie oli asetettu raiteelle III, opastimet olivat näyttäneet junalle suoraan ajoa eli tuloiraiteeksi raidetta II.

Figure 1. Hazardous situation in rail traffic at Vilppula on April 26, 1998.
