## Tutkintaselostus

C 10/1999 R

### **Kahden ratakuorma-auton yhteentörmäys Korkeakoskella 18.8.1999**

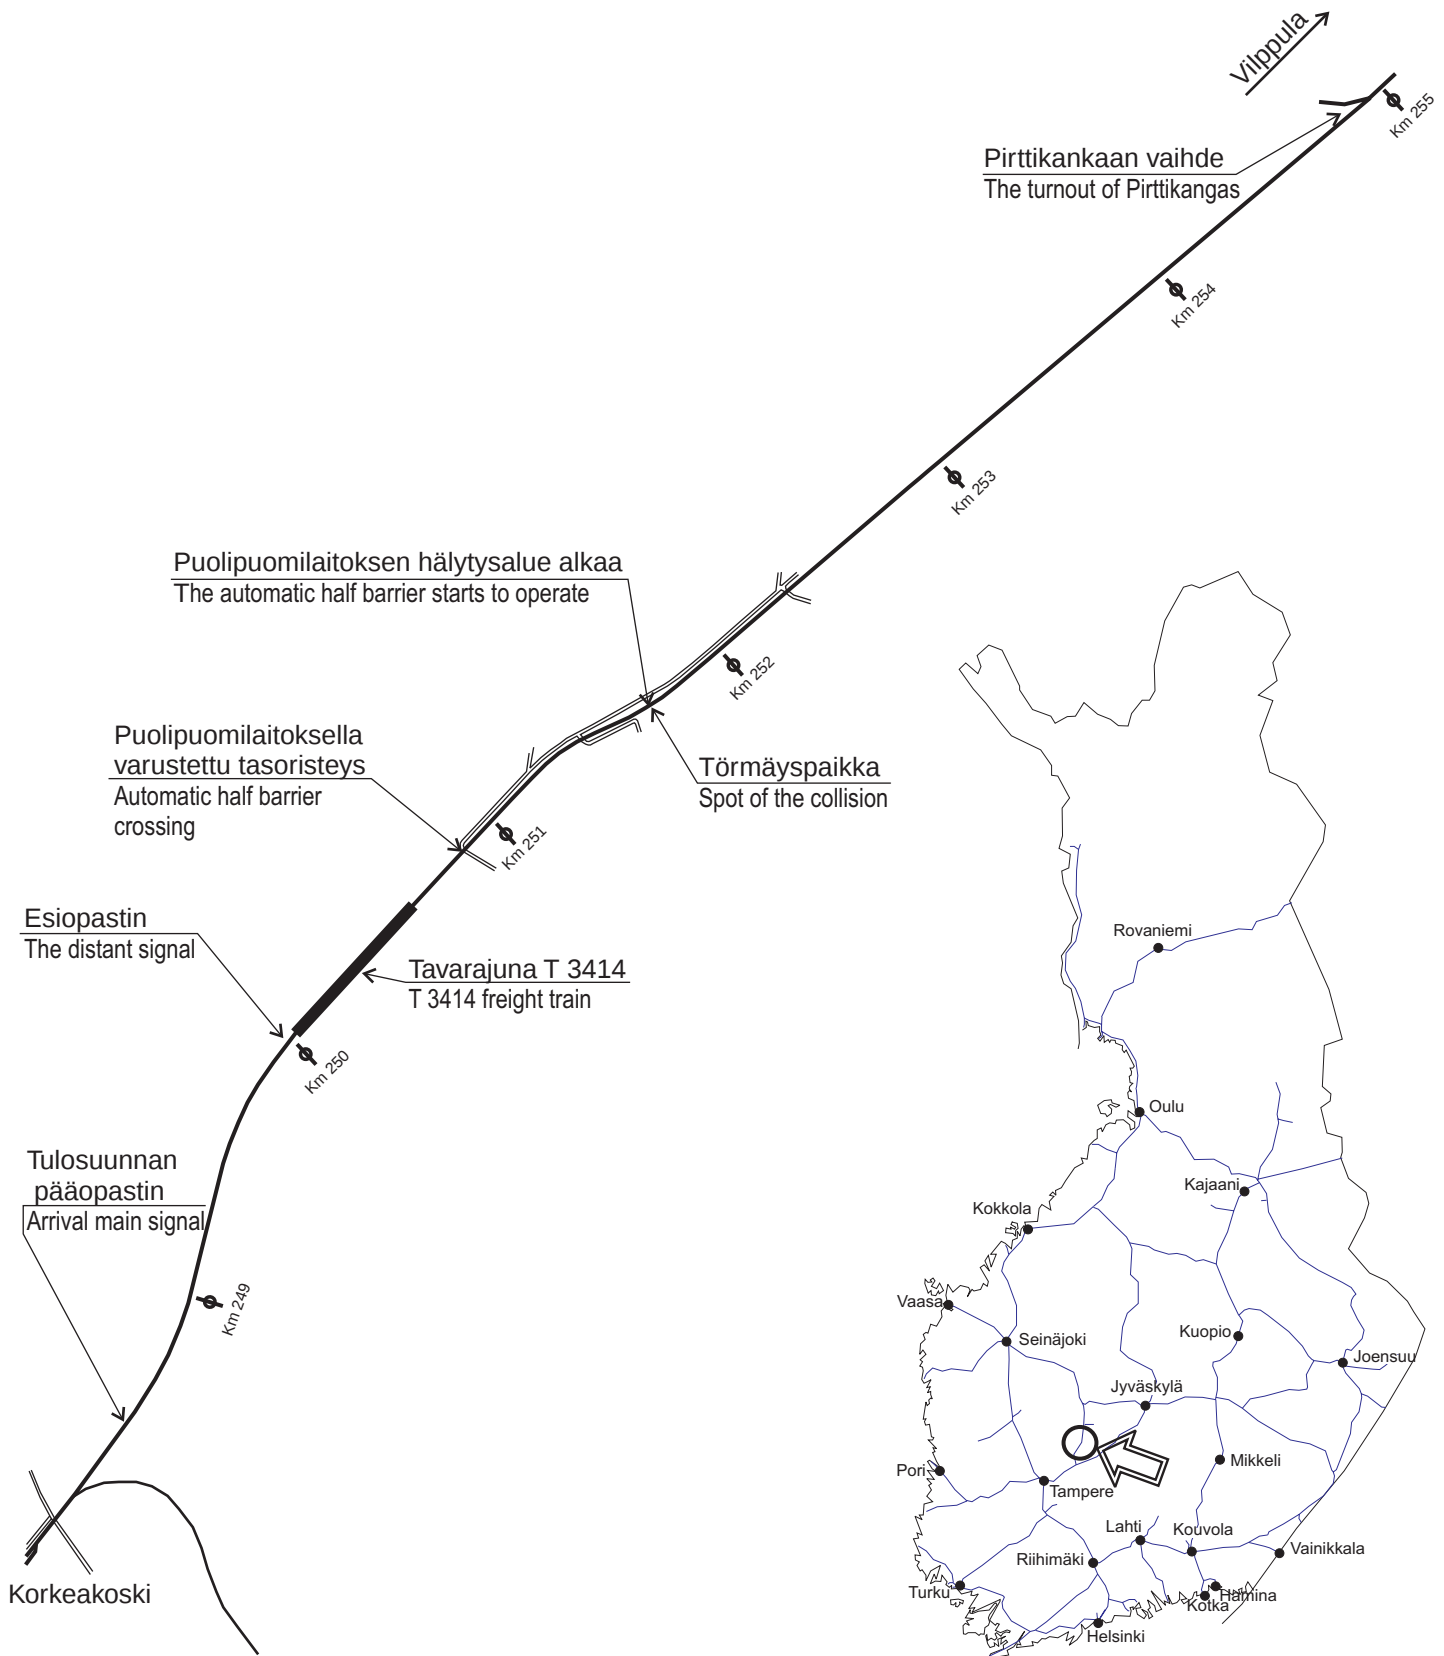
Kuva 1. Kahden ratakuorma-auton yhteentörmäys Korkeakoskella 18.8.1999. Ratakuorma-autot Tka 155 ja Tka 233 lähetettiin tavarajunan T 3414 perään. Tavarajuna pysähtyi mäkisen maaston vuoksi Korkeakosken tulosuunnan pääopastimen esiopastimelle. Tällöin myös Tka 155 pysäytti ja alkoi peräyttää pois puolipuomilaitoksen hälytysalueelta. Tka 233:n kuljettaja ei tiennyt pysäyttämisestä tai peräyttämisestä, jolloin Tka 233 törmäsi Tka 155:n perään.

Figure 1. Two railgoing lorries colliding at Korkeakoski, on August 18, 1999. Railgoing lorries Tka 155 and Tka 233 were sent after T 3414 freight train. The freight train stopped before the distant signal of the arrival main signal because of hilly terrain. Tka 155 stopped too and started to reverse away from the operation area of the half barrier protection. Because the driver of Tka 233 did not know about the stopping and reversing, Tka 233 collided with the tail of Tka 155.

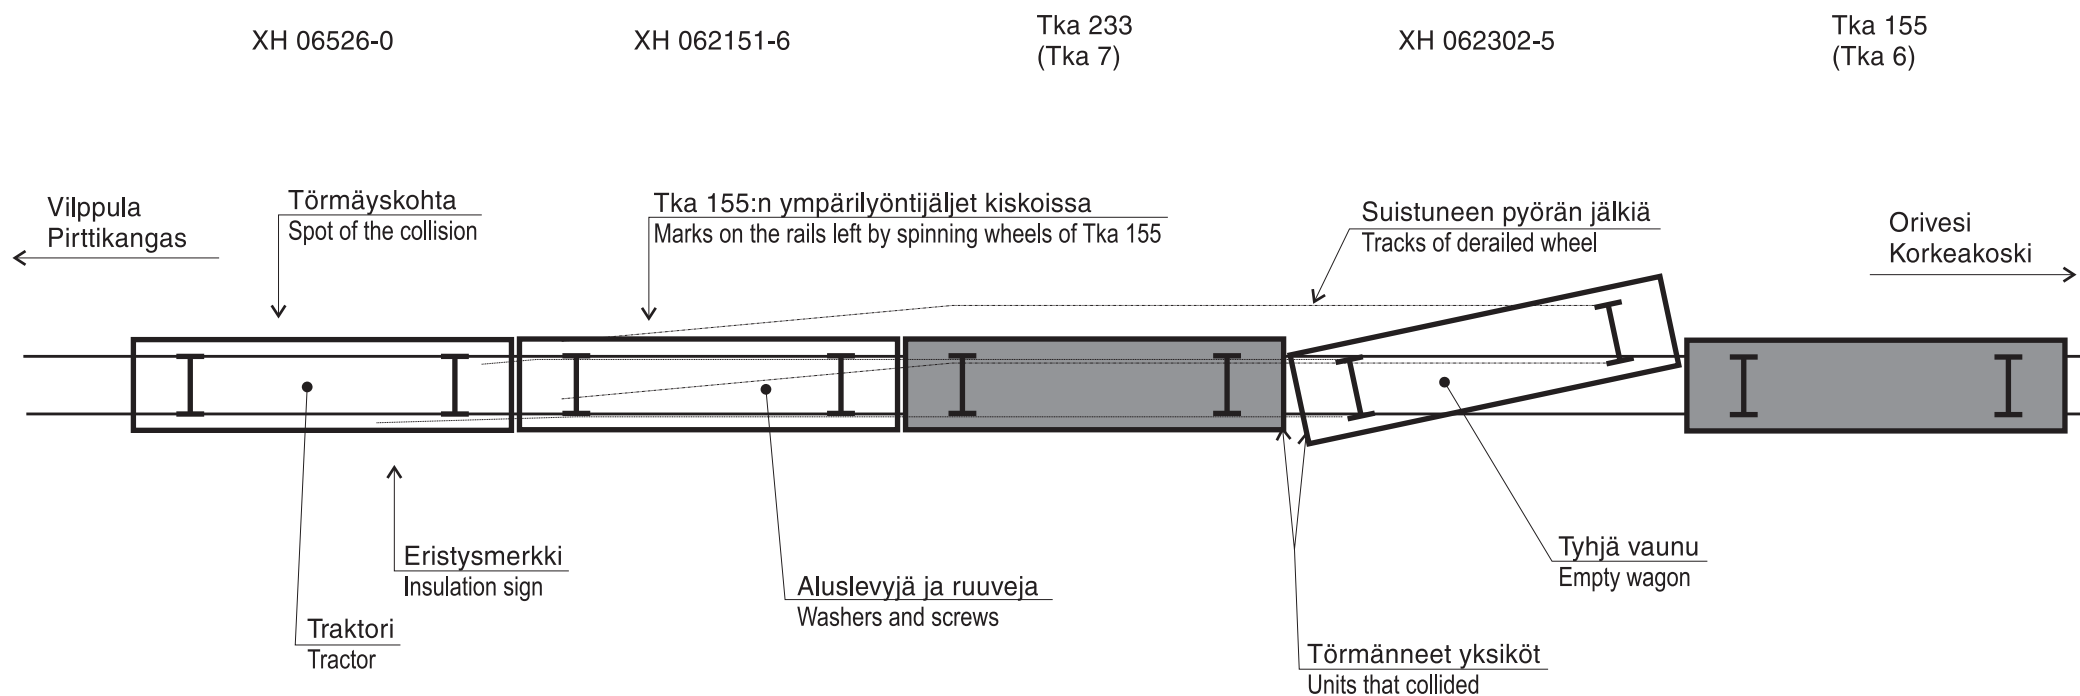
Kuva 2. Kahden ratakuorma-auton yhteentörmäys Korkeakoskella 18.8.1999. Piirros onnettomuuspaikalta.

Figure 2. Two railgoing lorries colliding at Korkeakoski, on August 18, 1999. Drawing of the place of the accident.

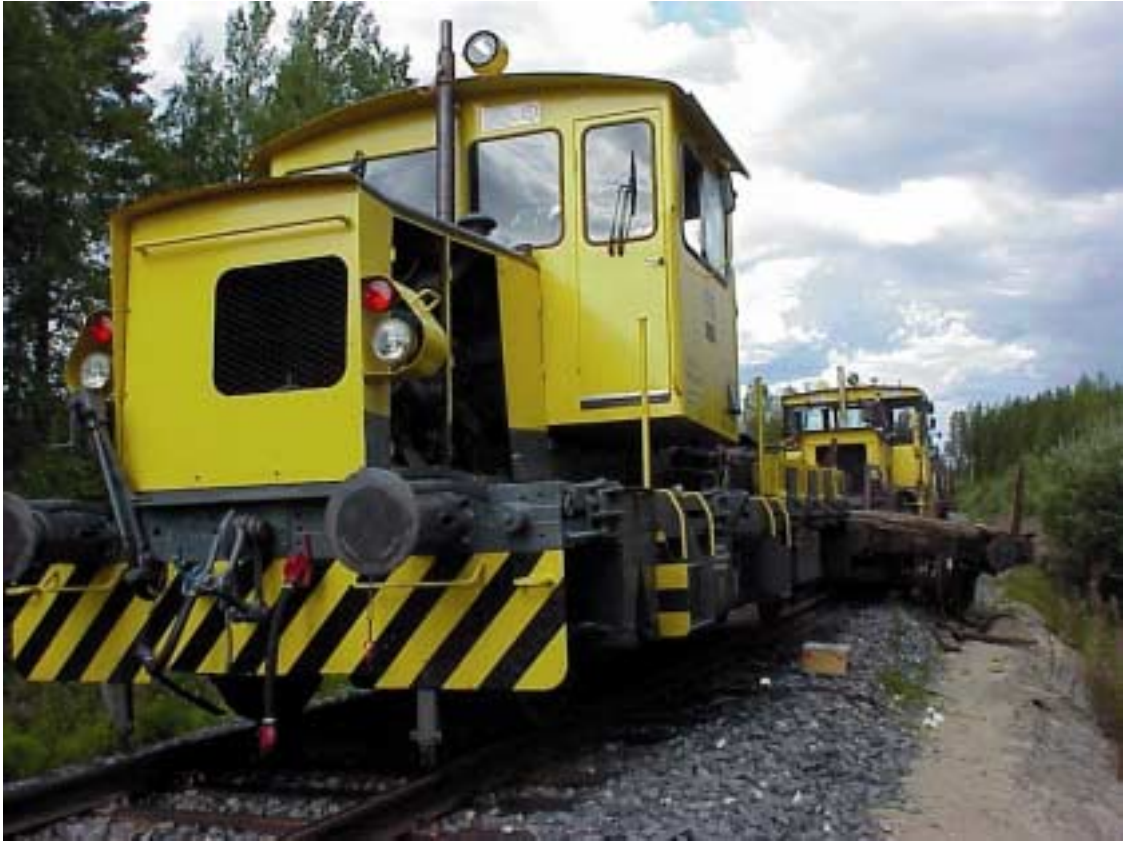
Onnettomuudessa vaurioitui ratakuorma-autojen väliin jäänyt tyhjä XH-omatarvevaunu. Lisäksi ratakuorma-auto Tka 155 vaurioitui ajokelvottomaksi. Ratakuorma-auton polttoainetankkiin ja akkuihin aiheutui pienehköt vuodot.

Kuva 3. Kahden ratakuorma-auton yhteentörmäys Korkeakoskella 18.8.1999. Etualalla Tka 155 ja taaempänä Tka 233. Ratakuorma-autojen väliin jäi Tka 155:n perässä ollut vaunu. Vaunu putosi kiskoilta.

Figure 3. Two railgoing lorries colliding at Korkeakoski, Finland, on August 18, 1999. At the front, Tka 155 and Tka 233 behind it. A wagon of Tka 155 remained between the track lorries and fell off the rails.

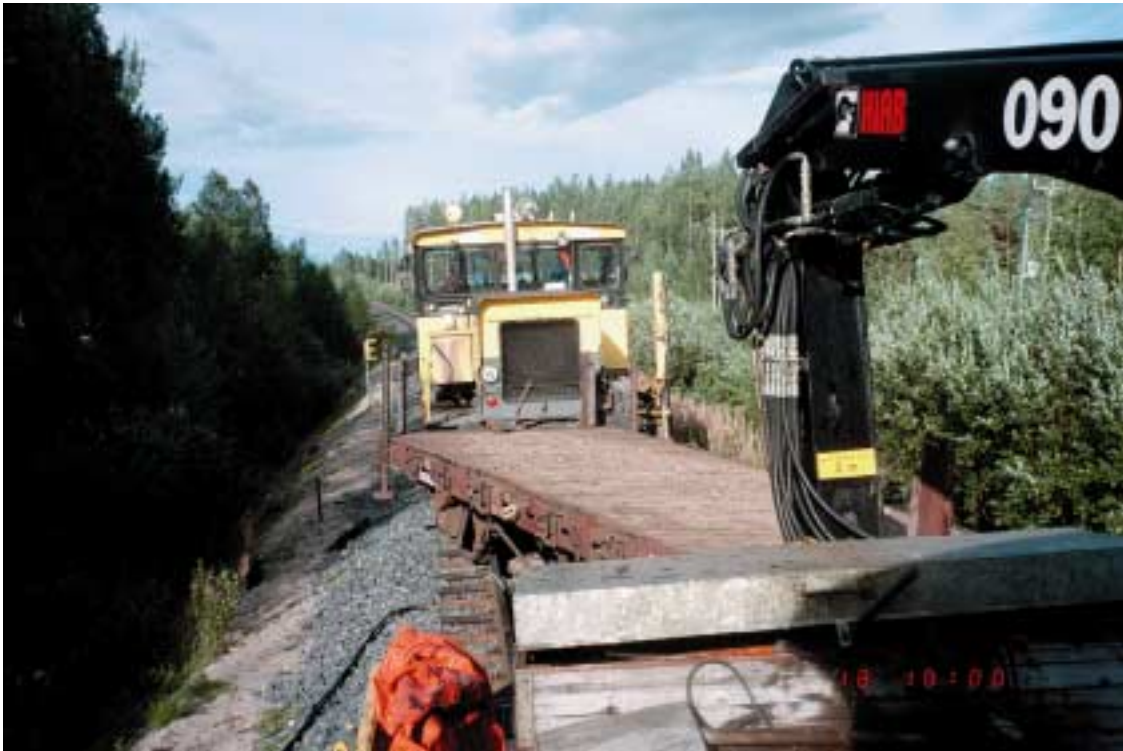
Kuva 4. Kahden ratakuorma-auton yhteentörmäys Korkeakoskella 18.8.1999. Kuva Tka 155:n lavalta Pirttikankaan ja Vilppulan suuntaan kuvattuna. Tasoristeyksen hälytysalueen alkua ilmaiseva eristysmerkki näkyy radan vasemmalla puolella.

Figure 4. Two railgoing lorries colliding at Korkeakoski, Finland, on August 18, 1999. A picture taken from the platform of Tka 155 towards Pirttikangas and Vilppula. Place where the automatic half barrier starts to operate is marked with mark E.

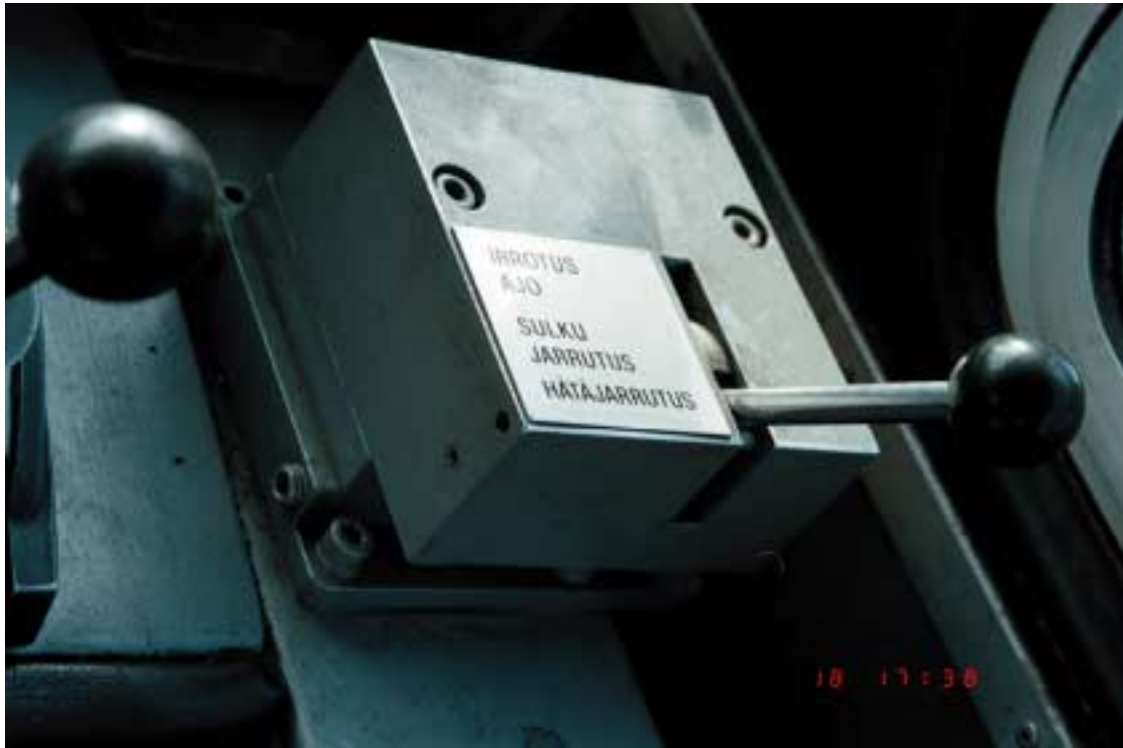
Tka 233:n vetämän yksikön jarrutusmatka 35 km/h:stä alamäki ja kuorma huomioon ottaen noin 92 metriä. Lisäksi on otettava huomioon vähintään yhden sekunnin reagointiaika, minä aikana yksikkö liikkuu vähintään 10 metriä. Kiskoissa havaituista noin 130 m pitkistä jarrutusjäljistä sekä törmäyksen jälkeen kuljetusta 27 m:n matkasta päätellen Tka 233:n nopeus on törmäyshetkellä ollut vähintään 13 km/h ja jarrutuksen alkaessa vähintään 48 km/h. Pysähtymismatka, reagointiaikana edetty matka (vähintään 12 m) huomioiden, on tästä nopeudesta noin 165 m. Tka 233:n kuljettaja tiesi junasuoritusvälin osalla olevan useampia yksiköitä, joten ajonopeuden olisi pitänyt olla sellainen, että liike olisi voitu pysäyttää näkyvissä olevan matkan puoliväliin. Onnettomuuspaikassa näkyvyys on niin huono, että kuljettajan reagointiaika ja ratakuorma-auton huono jarrutuskyky huomioon ottaen nopeus oli selvästi liian suuri.

Kuva 5. Kahden ratakuorma-auton yhteentörmäys Korkeakoskella 18.8.1999. Tka 233:n kuljettaja teki hätäjarrutuksen heti, kun näki vastaan peräyttävän Tka 155:n. Ratakuorma-auton jarrutusmatka oli kuitenkin liian pitkä onnettomuuden välttämiseksi.

Figure 5. Two railgoing lorries colliding at Korkeakoski, Finland, on August 18, 1999. Driver of Tka 233 activated the emergency brake right after he had seen Tka 155 reversing to the opposite direction. However, the length of the braking distance of track lorry was so long that it was impossible to prevent the accident.

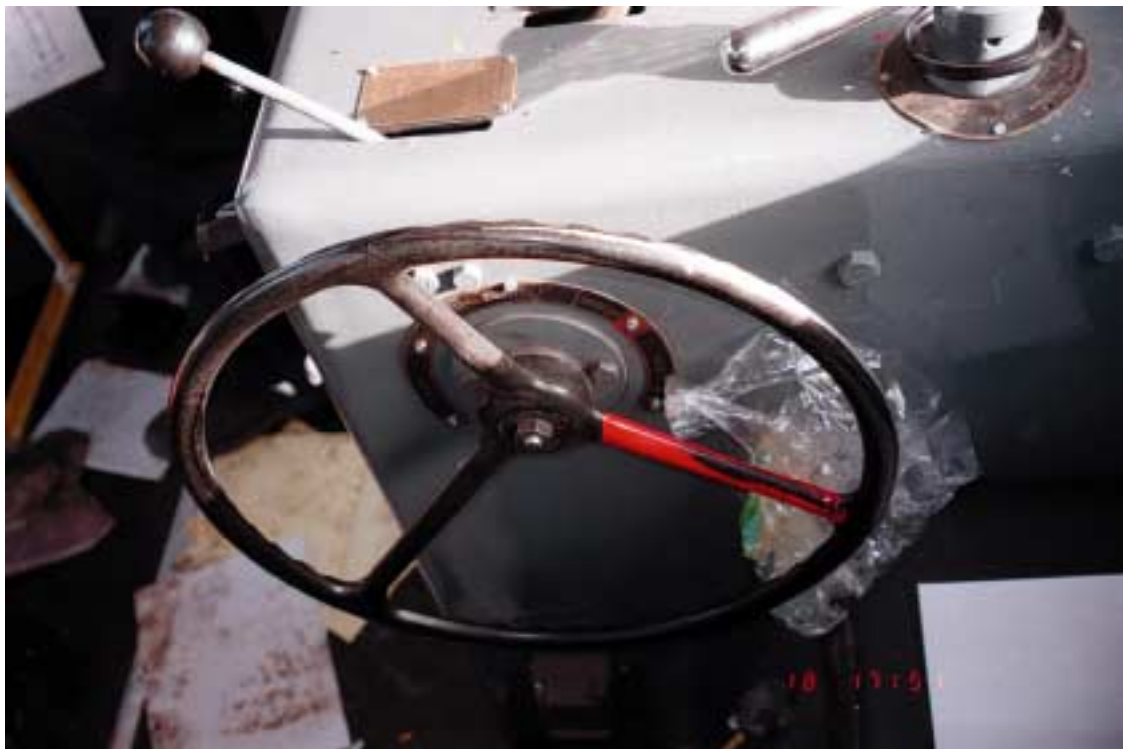
Kuva 6. Kahden ratakuorma-auton yhteentörmäys Korkeakoskella 18.8.1999. Tka 155 oli peräyttämässä pois tasoristeyksen hälytysalueelta, kun kuljettaja näki Tka 233:n tulevan kohti. Kuljettaja käänsi nopeasti ajopyörän Korkeakosken suuntaan, jolloin ratakuorma-auto pysähtyi ja ehti liikkua 8 m Korkeakosken suuntaan ennen törmäystä.

Figure 6. Two railgoing lorries colliding at Korkeakoski, Finland, on August 18, 1999. Tka 155 was reversing away from the operating area of the half barrier crossing when the driver saw Tka 233 coming towards them. The driver turned quickly the driving wheel towards Korkeakoski. Tka 155 stopped and proceeded 8 meters towards Korkeakoski before the collision.
