Tutkintaselostus

C 11/1999 R

Junamiehen loukkaantuminen vaihtotyössä Mussalon raitapihalla Kotkassa 9.9.1999

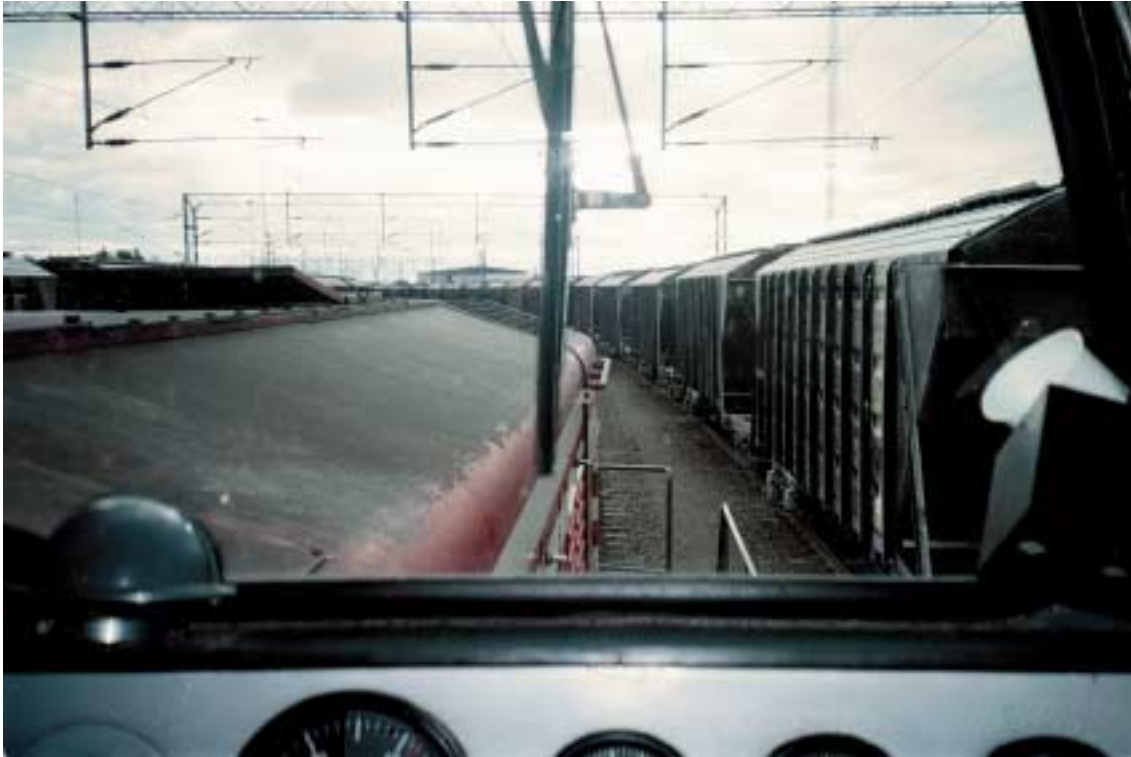
Kuva 2. Junamiehen loukkaantuminen vaihtotyössä Mussalon ratapihalla Kotkassa 9.9.1999. Näkymä ohjaamosta kuljettajan puolelta.

Raide 733 kaartuu vasemmalle. Veturinkuljettajan ajaessa menosuuntaan oikeanpuoleisesta ajopöydästä hän ei voinut nähdä vaunuryhmän päätä, koska veturin konesuoja rajoittaa näkemistä vasemmalle. Veturinkuljettaja yritti katsoa vaunujen päätä vasemmanpuoleisesta sivupeilistä, mutta ei nähnyt niitä. Junamies istui vasemmanpuoleisella penkillä ja hän näki raiteella sijainneet vaunut hyvissä ajoin, mutta ei sanonut vaunujen etäisyydestä veturinkuljettajalle mitään.

Syynä törmäykseen oli, että veturinkuljettaja ajoi olosuhteisiin nähden liian suurella nopeudella, eikä viimehetken jäänyt jarrutus pysäyttänyt veturia ajoissa. Koska raide kaartoi ajosuuntaan vasemmalle, ei kuljettaja nähnyt veturin pitkän keulan takaa vaunuryhmän päätä. Hän ei myöskään kysynyt etäisyydestä vieressä istuneelta junamieheltä eikä junamies kertonut sitä omatoimisesti.

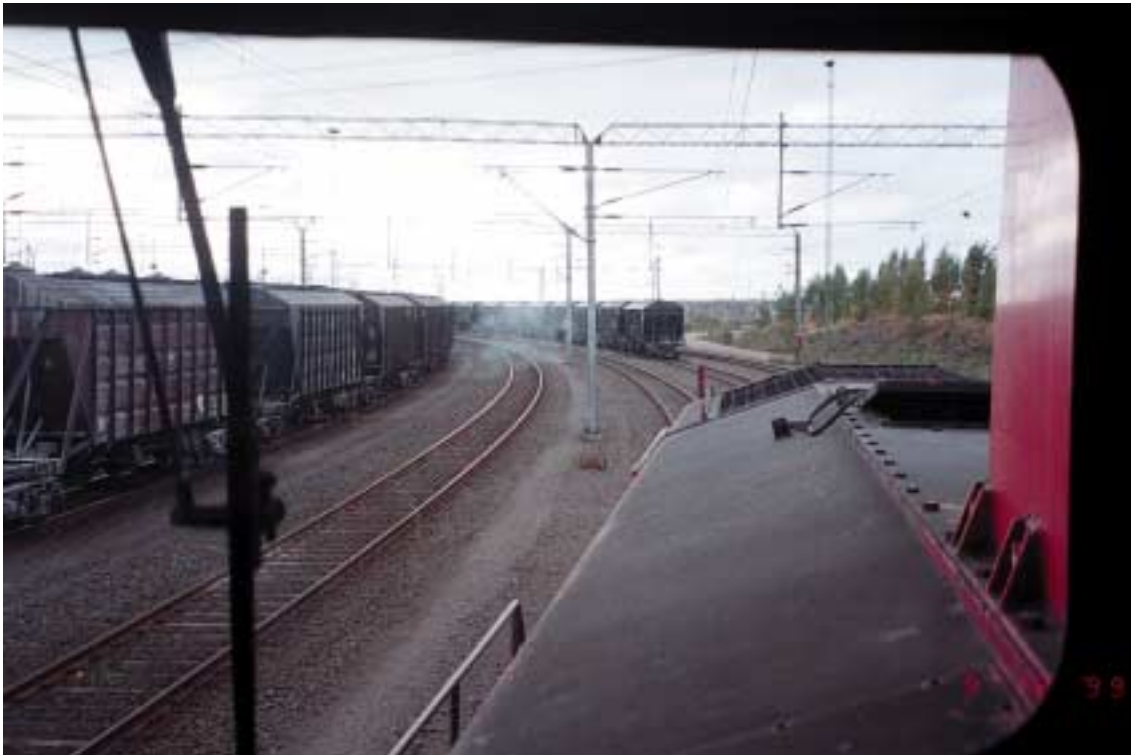
Kuva 3. Junamiehen loukkaantuminen vaihtotyössä Mussalon ratapihalla Kotkassa 9.9.1999. Näkymä ohjaamosta junamiehen puolelta.

Junamies iskeytyi ajopöydän viereistä pöytää vasten kylki edellä. Hän iski kyynärpänsä pöydän reunaa kiertävään metallilistaan niin, että hänen olkaluunsa murtui. Hän jäi makaamaan ohjaamon lattialle. Kuljettaja ilmoitti radiolla asiasta vaihtotyönjohtajalle ja junatoimistoon.

Veturin ohjaamossa ollut sammutin ei ollut kunnolla kiinnitetty paikalleen. Sen kiinnityspanta oli irti ja törmäyksessä sammutin lensi kuljettajan jalkaa vasten aiheuttaen mustelman.

Veturin ohjaamon sijoitetut varusteet tulisi kiinnittää niin, että ne törmäyksessä pysyisivät paikoillaan. [C11/99R/S124]
