Tutkintaselostus

C 12/1999 R

Junamiehen loukkaantuminen vaihtotyössä Lappeenrannassa 12.8.1999

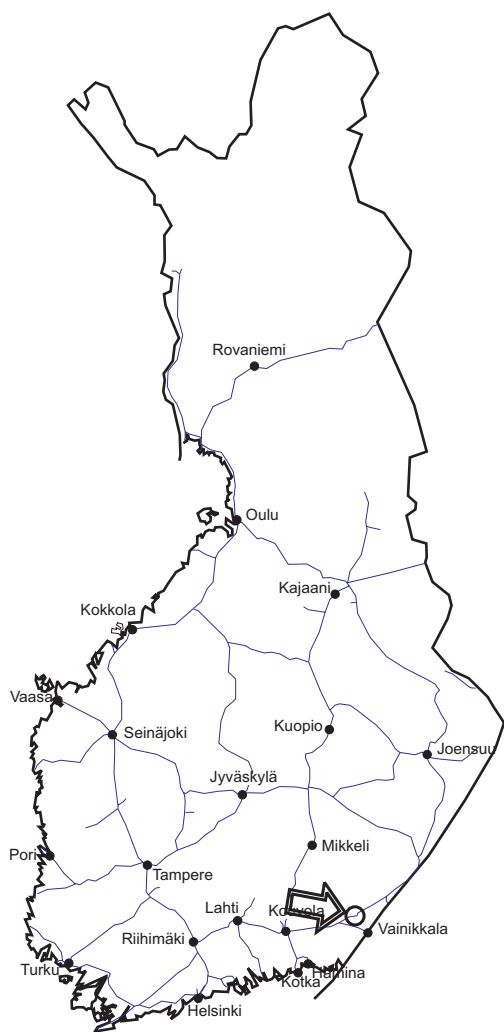
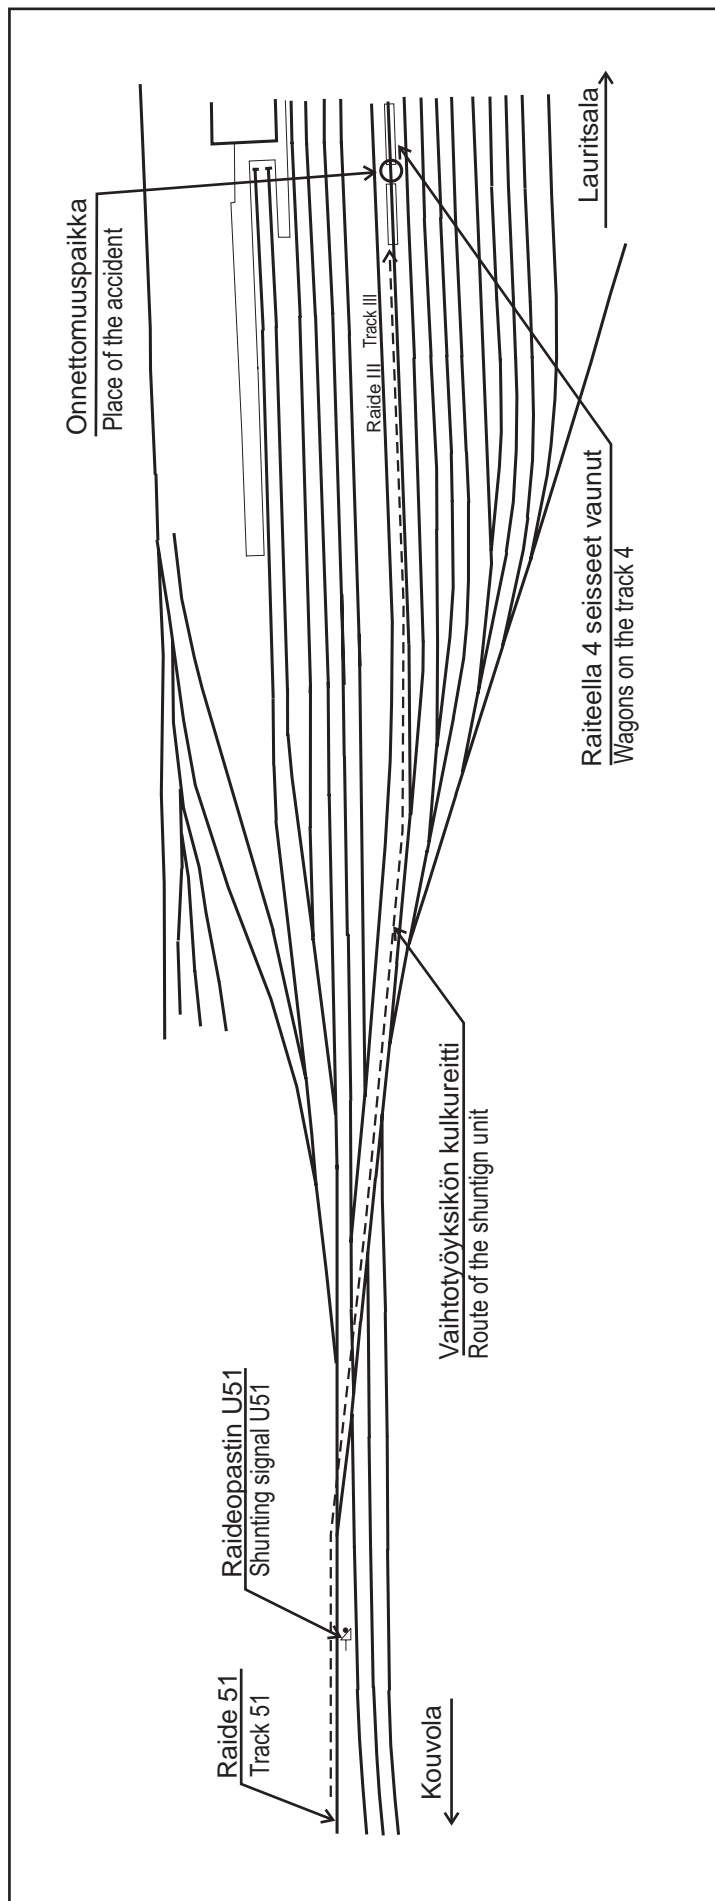
Kuva 1. Junamiehen loukkaantuminen vaihtotyössä Lappeenrannassa 12.8.1999

Figure 1. Train crew member injured in shunting work at Lappeenranta, on August 12, 1999

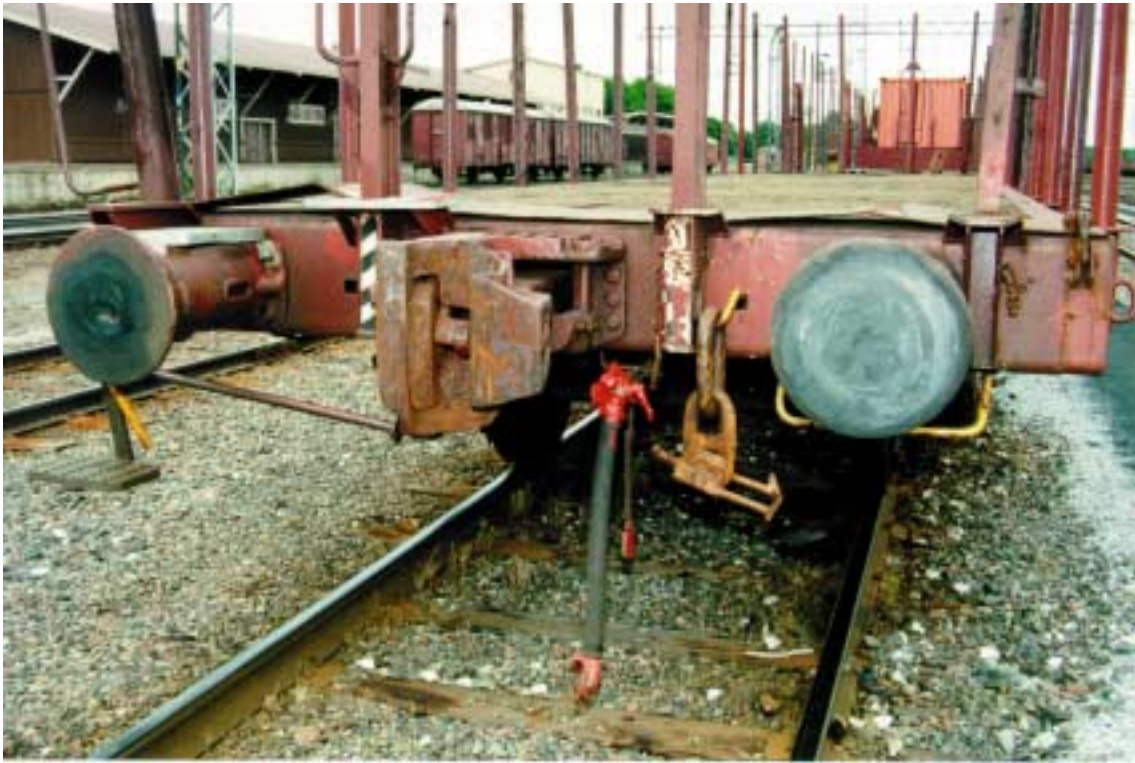
Vaihtotyöyksikkö tuli vasten raiteella seisovia vaunuja, jolloin junamies jäi vetokoukun ja automaattikytkimen väliin. Hän sai sanotuksi radiopuhelimeen: "Vedä, jän väliin!" Veturinkuljettaja veti vaunuja erilleen muutaman metrin ja vaihtotyönjohtaja lähti juoksemaan veturista junamiehen luo. Mennessään paikalle hän pyysi junatoimistoa soittamaan hälytyskeskukseen ja veturinkuljettajaa vetämään vaunuja vielä lisää erilleen.

Ratapihatyöskentelyn yleisissä turvallisuusohjeissa on kohdassa 8.2 ohjeet kaluston kytkennästä. Niissä sanotaan: "Mikäli jompikumpi kytkettävistä vaunuista on varustettu automaattikytkimellä, ei vaunujen väliin saa mennä ennen liikkeen pysähtymistä." Junamies ei ollut noudattanut tätä ohjetta. Hän oli mennyt vaunujen väliin valmistelemaan kytkentää, vaikka vaunut olivat liikkeessä.

Kuva 2. Junamiehen loukkaantuminen vaihtotyössä Lappeenrannassa 12.8.1999. Raitteella 4 seisoneen ensimmäisen vaunun pääty. Vaunu on varustettu automaattikytkimellä.

Figure 2. Train crew member injured in shunting work at Lappeenranta, on August 12, 1999. End of the first wagon on the track 4. The wagon was equipped with an automatic coupler.

Onnettomuustutkintakeskus esittää, että ratapihan turvallisuuskoulutuksessa korostetaisiin vielä entistä enemmän kaluston kytkennän oikeita työmenetelmiä.

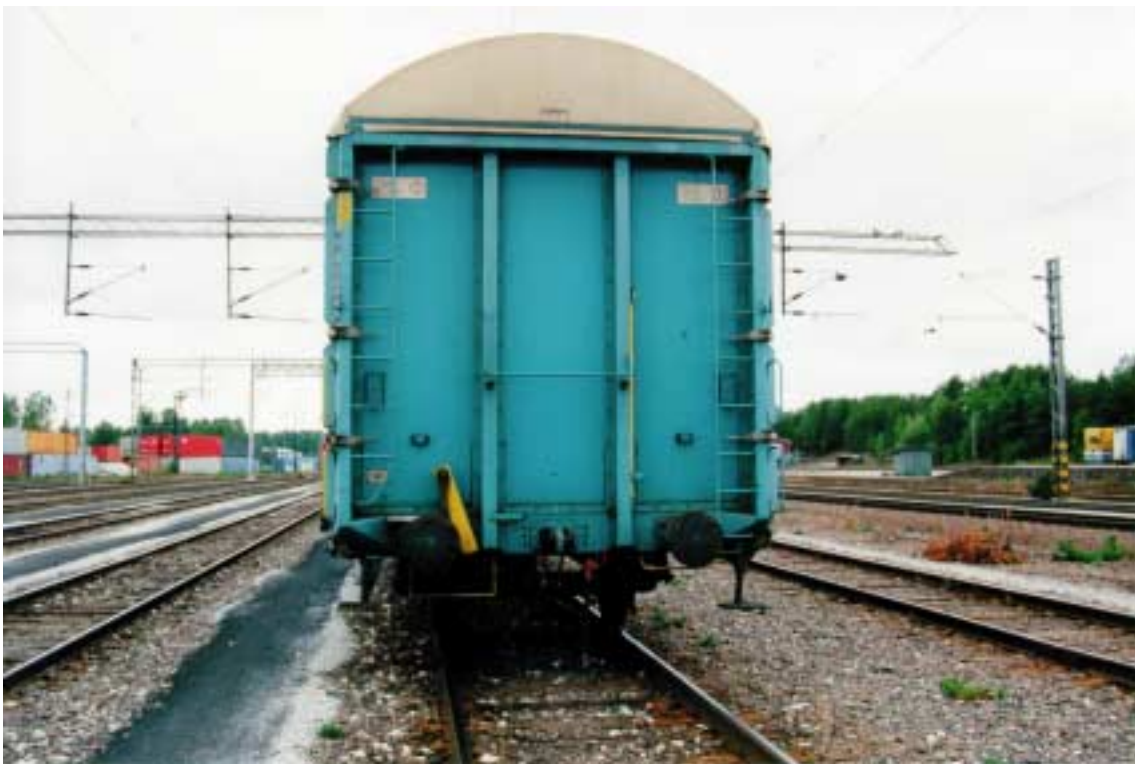
Kuva 3. Junamiehen loukkaantuminen vaihtotyössä Lappeenrannassa 12.8.1999. Vaihtotyöyksikön puoleisen vaunun pääty. Vaunu on varustettu vetokoukulla ja ruuvikytkimellä.

Figure 3. Train crew member injured in shunting work at Lappeenranta, on August 12, 1999. End of the wagon in shunting unit. The wagon was equipped with a coupling hook and a screw coupler.
