## Tutkintaselostus

C 2/1999 R

### **Tavarajunan suistuminen kiskoilta Jalasjärvellä 19.2.1999**

### FREIGHT TRAIN DERAILING AT JALASJÄRVI, FINLAND, ON FEBRUARY 19, 1999

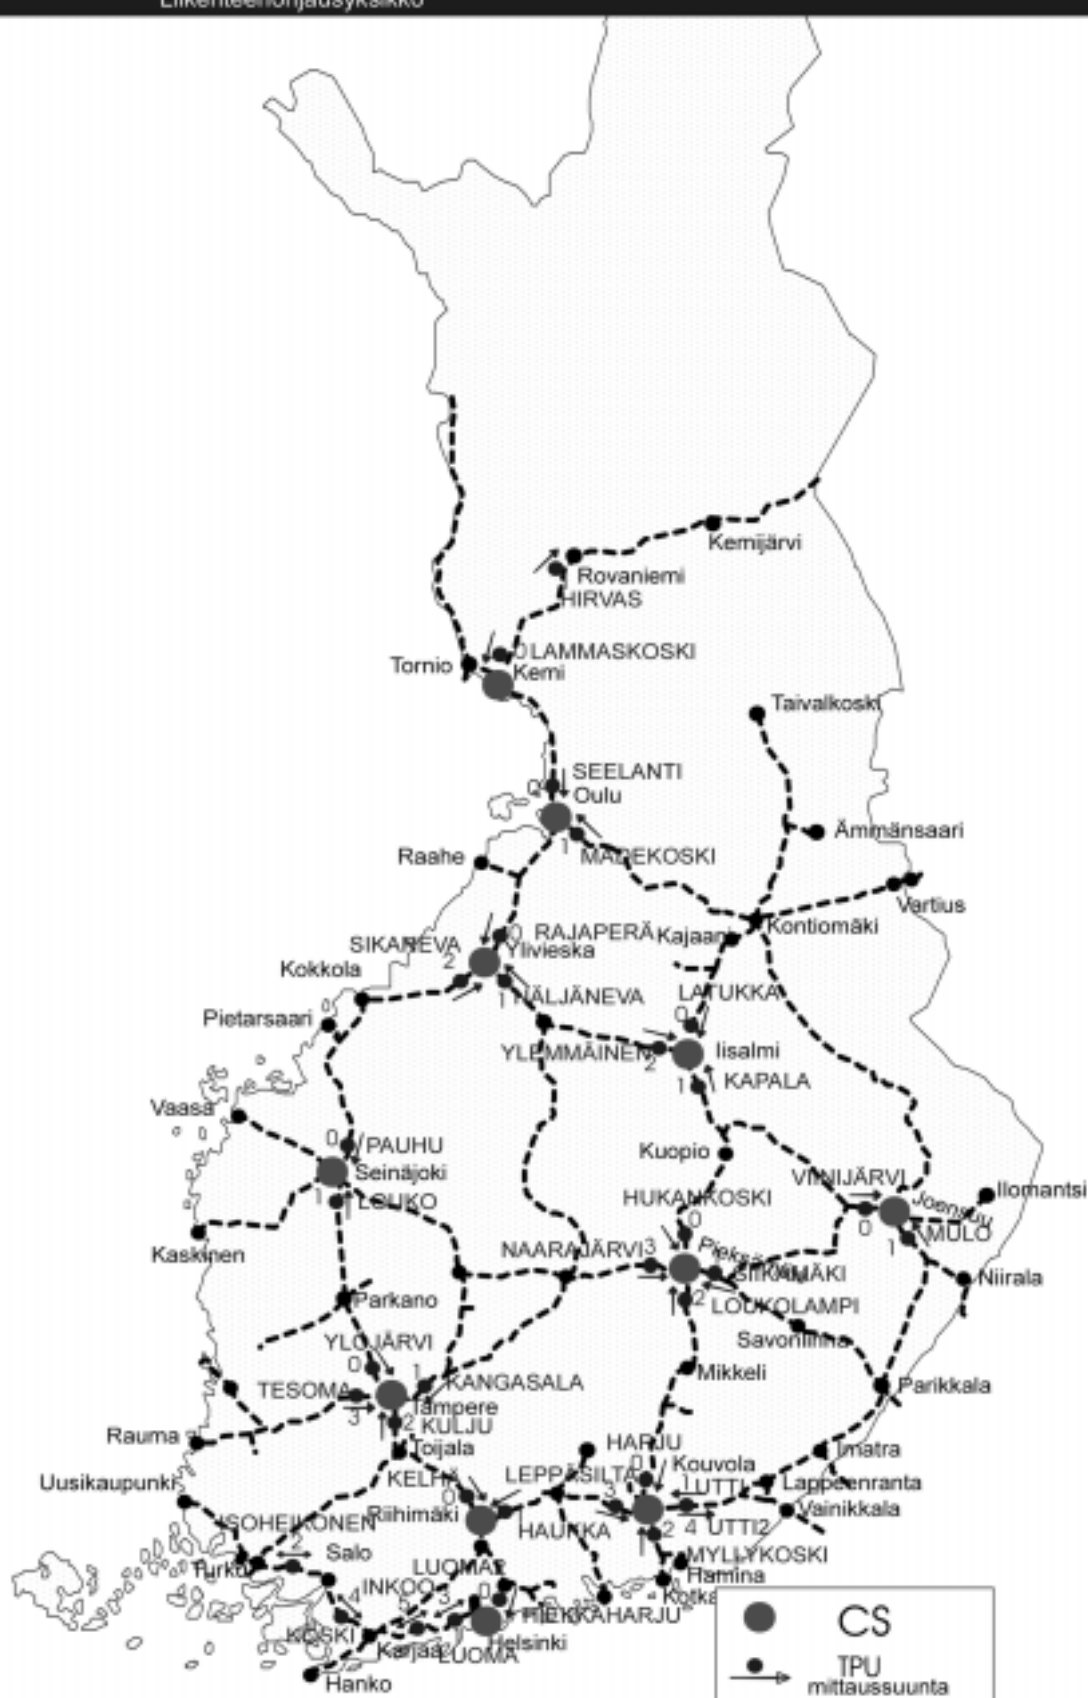
# Kuumakäynti-ilmaisimien sijainti

Laakereiden lämpötilaa voidaan valvoa rataa asennetuilla kuumakäynti-ilmaisimilla. Tampereen ja Seinäjoen välisellä rataosalla on kuumakäynti-ilmaisimet Ylöjärvellä ja Pohjois-Loukossa. Ylöjärven mittausasema mittaa vain Tampereelle pohjoisen suunnasta tulevat junat ja Pohjois-Loukon mittausasema Seinäjoelle etelän suunnasta saapuvat junat. Pohjois-Loukon mittausasema on Jalasjärven pohjoispuolella. Näin ollen kumpikaan mittausasema ei mitannut junan T 3203 laakereiden lämpötilaa.

Vaunu numero 39590-5, jonka akseli katkesi, sekä kuusi muuta junan T 3203 vaunua tuotiin onnettomuutta edeltävänä päivänä Vilppulasta Tampereen tavararatapihalle junalla T 3402. Tällöin Kangasalalla oleva kuumakäynti-ilmaisimittasi vaunun 39590-5 vasemman etulaakeripesän lämpötilaksi 27°C. Tampereen tavararatapihalta Seinäjoen suuntaan lähdettäessä vaunu kulki toiseen suuntaan, jolloin junassa T 3203 laakeripesä olikin taka-akselissa oikealla. Kyseessä oli siis laakeripesä, joka vaurioitui. Junan vaunujen laakeripesistä toiseksi lämpimimmän laakeripesän lämpötila oli 20°C ja vaunujen laakeripesien lämpötilojen keskiarvo oli 8°C. Laakeripesän selvästi muita korkeammasta lämpötilasta voidaan päätellä siinä olleen vikaa tai ylikuormittumista jo edellisen päivän aikana.

Lisäksi Onnettomuustutkintakeskus toistaa Hämeenlinnassa 23.6.1997 pikajunan vaunun laakerin ylikuumentumisesta aiheutuneen vaaratilanteen tutkintaselostuksessa annetun suosituksen [C26/97R/S85] laakerien kuumakäynnin valvonnasta: "Laakerien kuumakäynnin valvontaa ja siihen liittyviä laitteita tulisi kehittää."

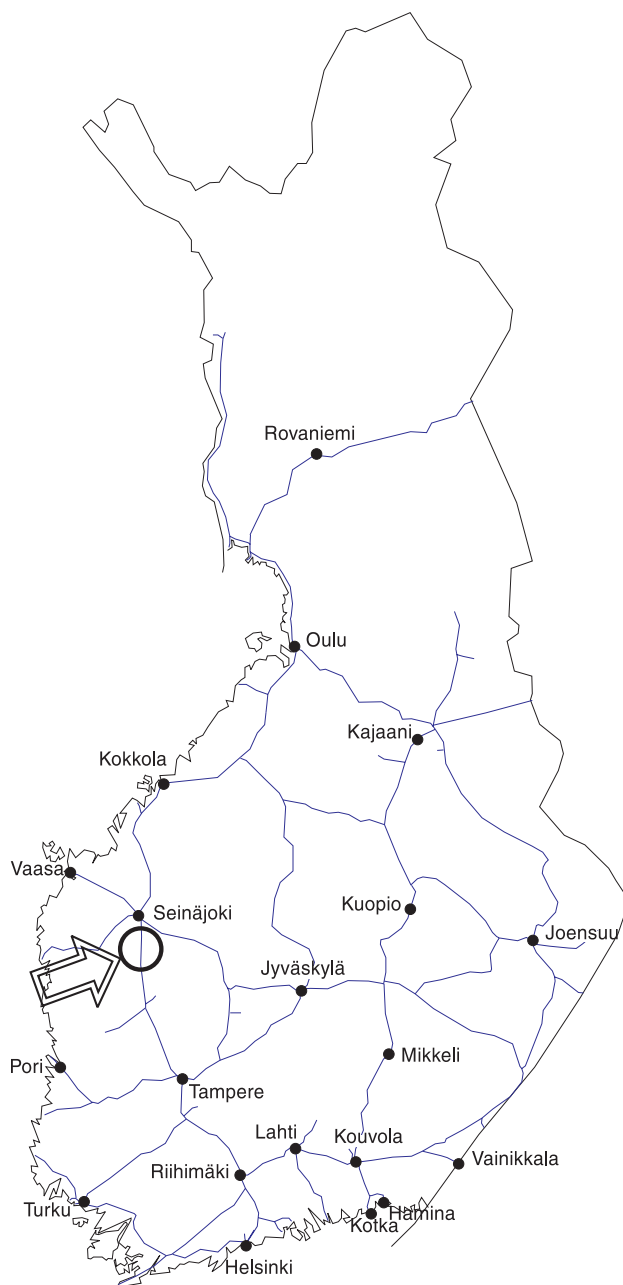
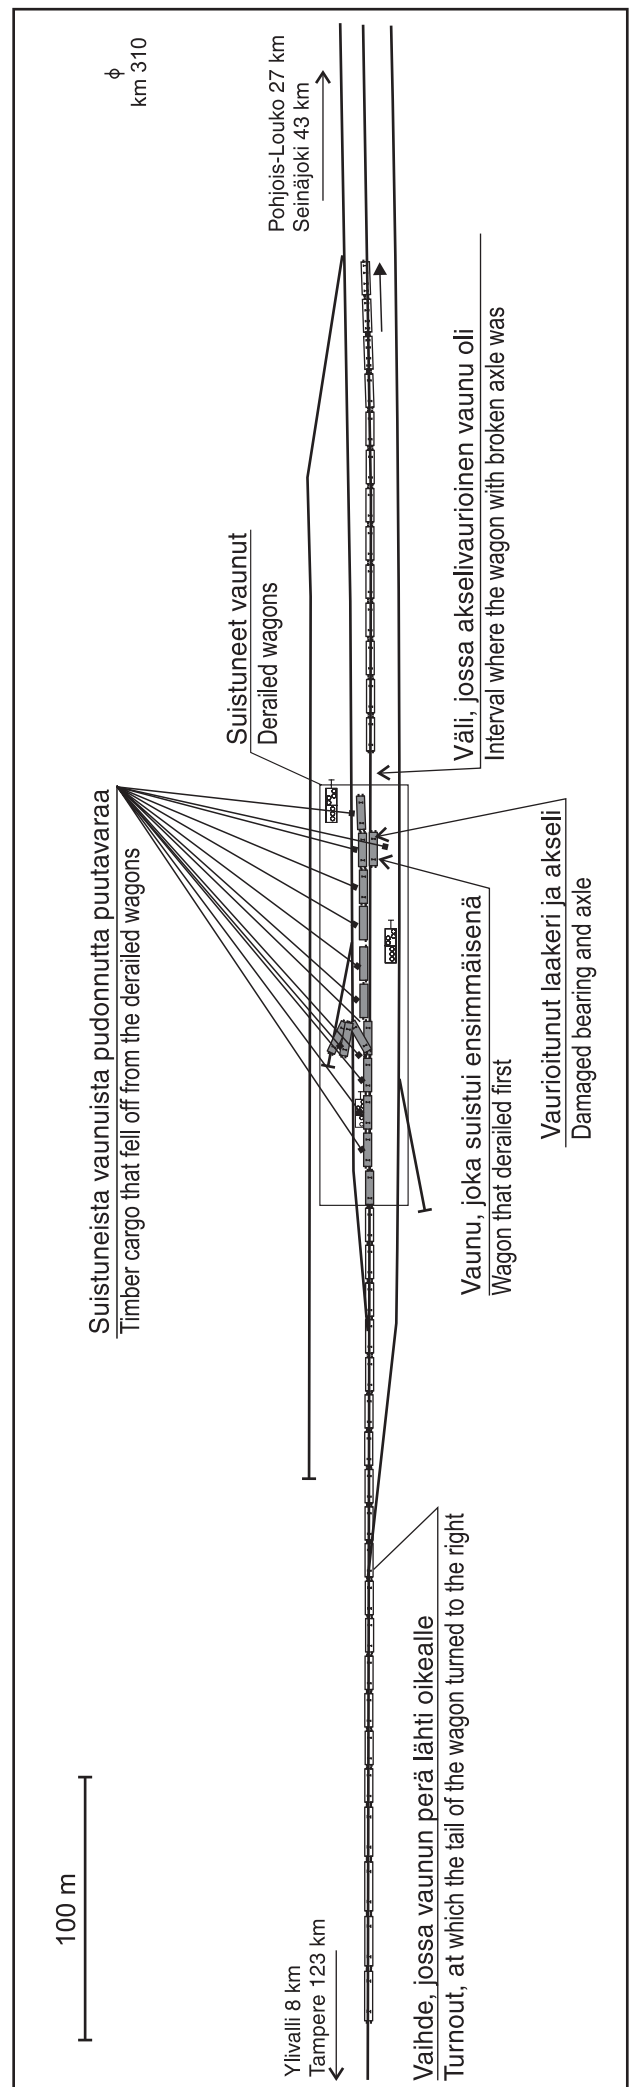
Jalasjärven ratapihan eteläpäässä olevassa vaihteessa oikeanpuoleisen kiskon ulkopuolella kulkenut pyörä ajautui oikealle ja veti samalla vaunun perän sivulle. Vaunu irtosi junasta ja jarrujohto katkesi, jolloin veturien ja kaikkien vaunujen jarrut kytkeytyivät. Takana tullut vaunu työnsi vinoon kääntyneen vaunun perää edellään, minkä seurauksena vaunu pyörähti pystyakselinsa ympäri jääden perä menosuuntaan. Vaunu pysyi kuitenkin pystyssä. Vaunun suistuessa junan nopeus oli 76 km/h. Juna pysähtyi jarrutuksen ja vaunujen suistumisen seurauksena 30 s kuluttua jarrujohdon katkeamisesta. Tänä aikana juna ehti kulkea 370 metriä.

Kuva 1. Tavarajunan suistuminen kiskoilta Jalasjärvellä 19.2.1999. Tapahtumapaikka ja tilanne onnettomuuden jälkeen. Vaunun, jonka akseli oli katkennut, perä lähti Jalasjärven ratapihan eteläpään vaihteessa oikealle. Vaunu irtosi junasta ja kääntyi ympäri perä menosuuntaan.

Figure 1. Freight train derailling at Jalasjärvi on February 19, 1999. Place of the accident and situation after the accident. The wagon with broken axle turned right at the turnout located in the southern part of the railway yard. The wagon detached from the train and turned around.

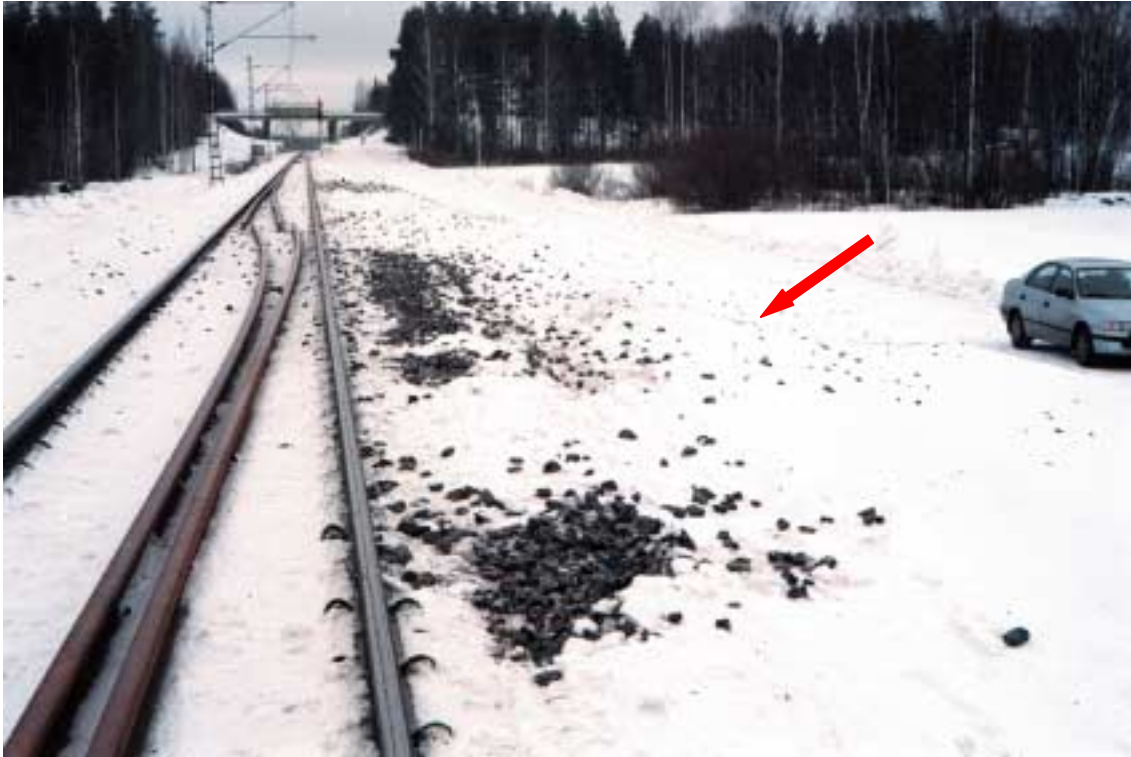
*Kuva 2. Tavarajunan suistuminen kiskoilta Jalasjärvellä 19.2.1999. Hbi-sahatavaravau-  
nun akseli katkesi laakerin juuttumisen seurauksena. Tällöin laakeripesä ja jou-  
sipakka lensivät radan varteen jättäen jäljet lumeen ja sepeliin. Paikka, jonne  
laakeripesä vieri, on merkitty nuolella.*

*Figure 2. Freight train derailling at Jalasjärvi on February 19, 1999. Axle of a timber cargo wagon broke after a bearing had got stuck. The bearing housing and leaf springs fell beside the track. The point where the bearing housing rolled is marked by an arrow.*

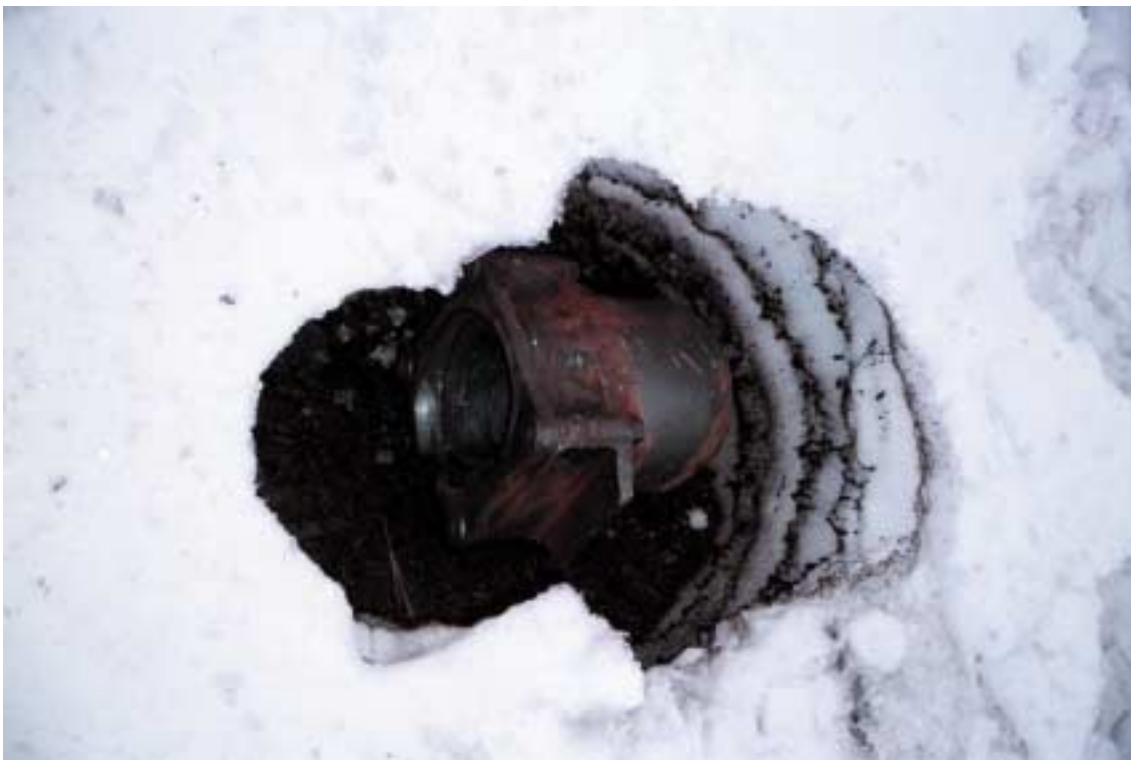
*Kuva 3. Tavarajunan suistuminen kiskoilta Jalasjärvellä 19.2.1999. Laakeri kuumeni ja  
vaurioitui. Kun laakeri lopulta juuttui, punahehkuisseksi kuumentunut akseli kat-  
kesi ja laakeripesä irtosi. Katkenneen akselin pää on laakeripesän sisällä.*

*Figure 3. Freight train derailling at Jalasjärvi on February 19, 1999. The bearing overheated and was dam-  
aged. The axle that was already red-hot broke and the bearing housing fell when the bearing got  
stuck. The end of the broken axle is in the bearing housing.*

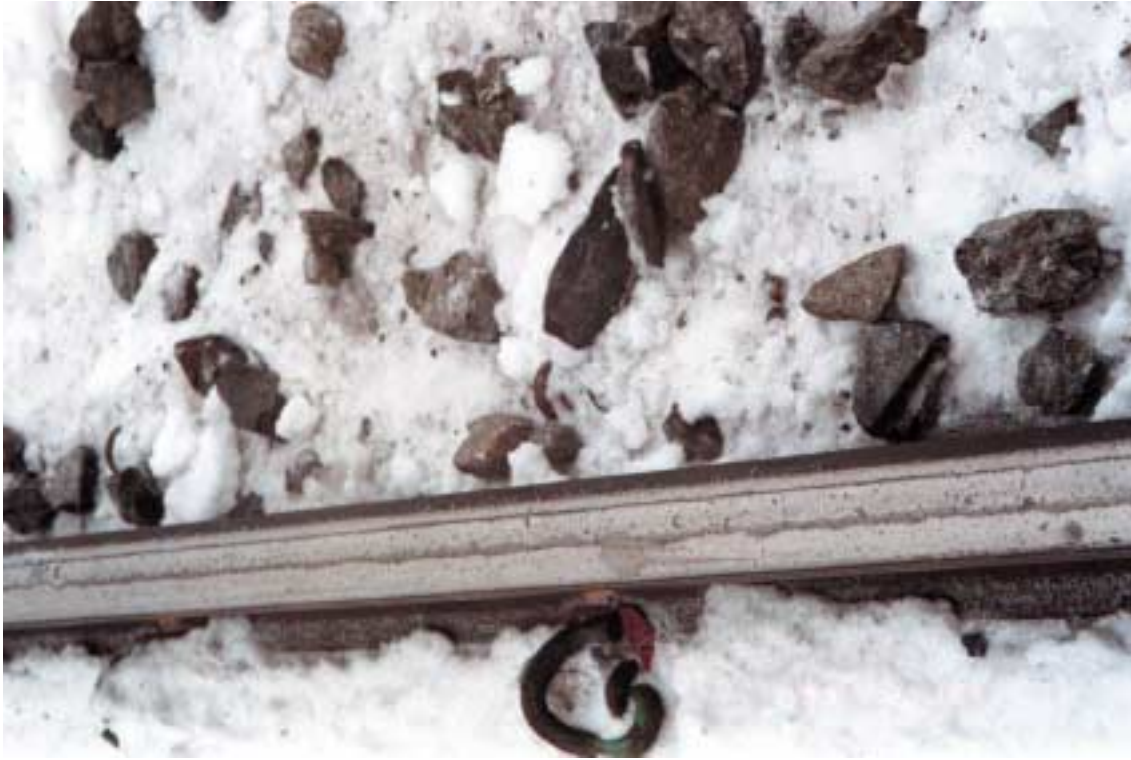
Kiskoilta pudonnut pyöräkerta vaurioitti rataa aina Ylivallin eteläpuolelta Jalasjärvelle saakka. Betonisia ratapölkkyjä ja kiskon jousikiinnittimiä rikkoutui sekä kiskon kiinnitysjousia irtosi. Ylivallin pohjoispäässä olevasta vaihteen risteyksestä irtosi noin puoli metriä kiskoa ja risteyksen hitsaus repesi. Jalasjärvellä rikkoontui kaksi vaihdetta ja ratapihan kaikki kolme läpimenevää raidetta vaurioituivat. Myös sähkö- ja turvalaitteita kuten portaaleja ja opastimia rikkoontui.

Kuva 4. Tavarajunan suistuminen kiskoilta Jalasjärvellä 19.2.1999. Paikka, jossa vaunun oikea takapyörä ylitti kiskon ja putosi kiskon vierelle. Kiskon kiinnitysrousia irtosi noin 9 km:n matkalta.

Figure 4. Freight train derailling at Jalasjärvi on February 19, 1999. The place where right rear wheel went over the rail and fell beside the rail. The wheel detached fastening springs of the rail over the distance of 9 km.

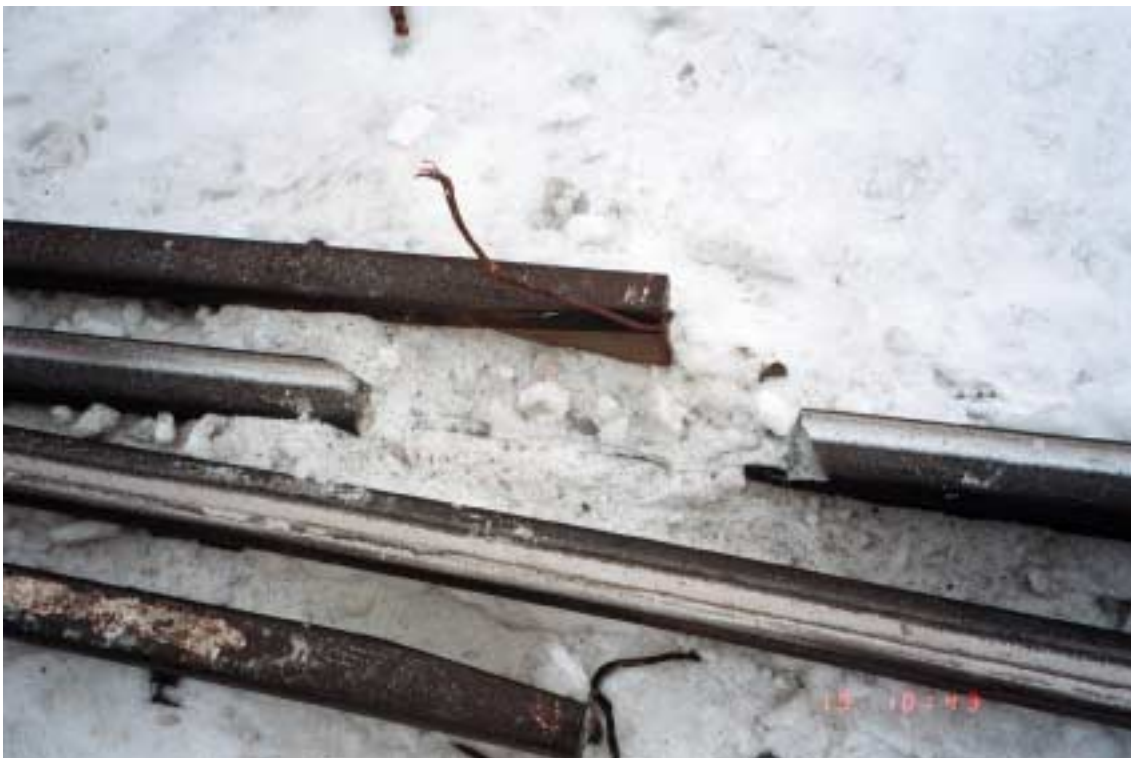
Jousipakan ja laakeripesän irrottua pyöräkerran oikeanpuoleinen tuenta poistui, jolloin oikea pyörä ylitti kiskon. Kiskon vierellä kulkenut pyörä osui rajusti Ylivallin ratapihan pohjoispäässä olevaan vaihteeseen rikkoen risteyksen hitsauksen ja katkaisten kiskon, minkä jälkeen pyörä jatkoi kiskon oikealla puolella noin 9 kilometrin matkan Ylivallista Jalasjärvelle asti. Vasen pyörä roikkui ilmassa laakeripesän ohjaimien varassa. Junan nopeus Ylivallista Jalasjärvelle vaihteli 55 km/h:sta 75 km/h:iin.

Kuva 5. Tavarajunan suistuminen kiskoilta Jalasjärvellä 19.2.1999. Kiskon vierellä kulkenut pyörä osui rajusti Ylivallin ratapihan pohjoispäässä olevan vaihteen risteykseen irrottaen palan kiskoa. Myös risteyksen hitsaus repeesi.

Figure 5. Freight train derailling at Jalasjärvi on February 19, 1999. The wheel that proceeded beside the rail hit hard a junction located in the northern side of Ylivalli railway yard. A bit of the rail broke off and the welding of the junction ripped.

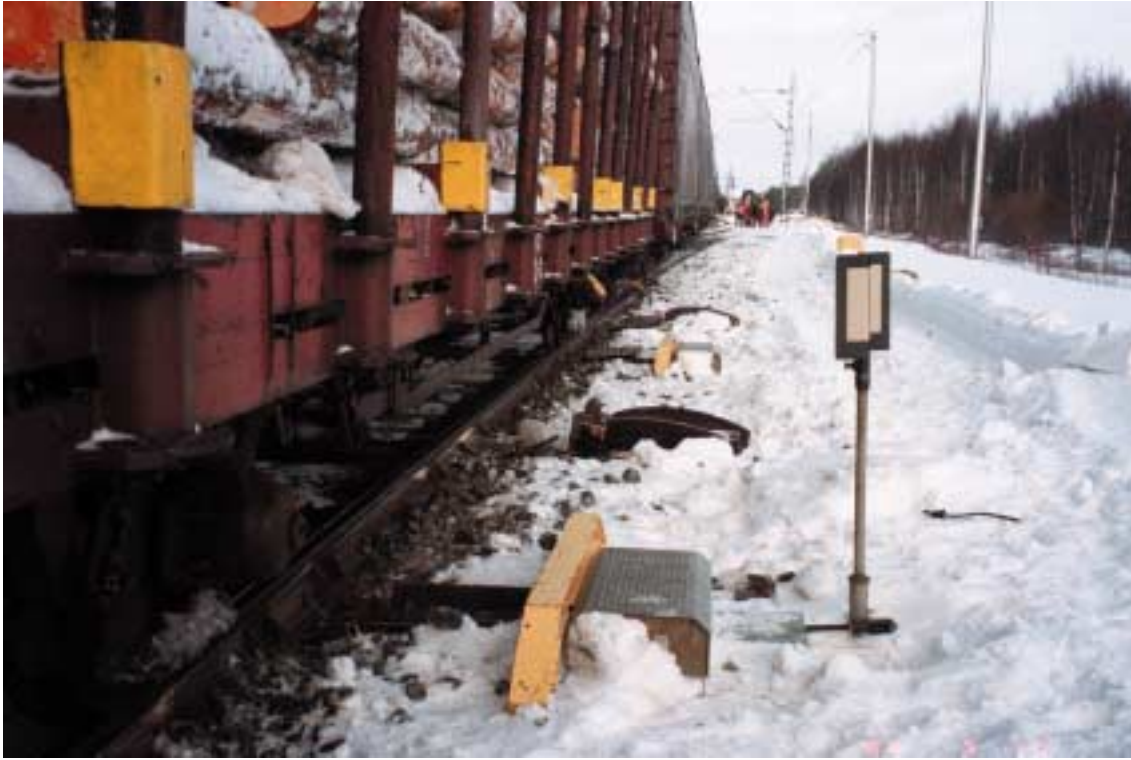
Kuva 6. Tavarajunan suistuminen kiskoilta Jalasjärvellä 19.2.1999. Jalasjärven ratapihan eteläpään vaihteessa kiskon vieressä kulkenut pyörä ajautui oikealle. Vaunu kääntyi perässä tulleen vaunun työntämänä poikittain ja pyörähti perä me-nosuuntaan.

Figure 6. Freight train derailling at Jalasjärvi on February 19, 1999. The wheel headed to the right in the southern part of Jalasjärvi railway yard. The wagon turned crossways and when the next wagon pushed its tail it turned around.

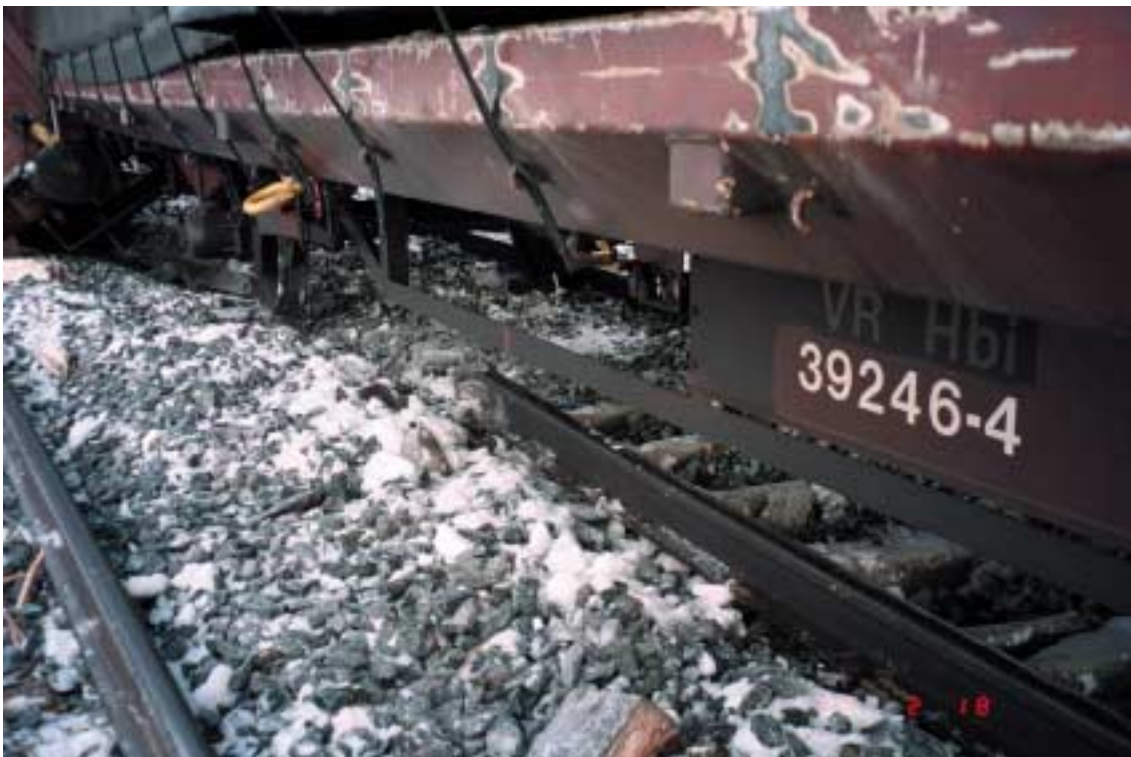
Kun vaunu kääntyi ympäri, rata vaurioitui pahoin ja 14 perässä tullutta vaunua suistui kiskoilta. Lastina ollut sahatavara levisi ratapiha-alueelle.

Kuva 7. Tavarajunan suistuminen kiskoilta Jalasjärvellä 19.2.1999. Kun vaunu pyörähti ympäri, myös perässä tulleet 14 vaunua suistuivat. Tällöin rata vaurioitui pahoin.

Figure 7. Freight train derailling at Jalasjärvi on February 19, 1999. When the wagon turned around, the next 14 wagons derailed too. Then the track was badly damaged.

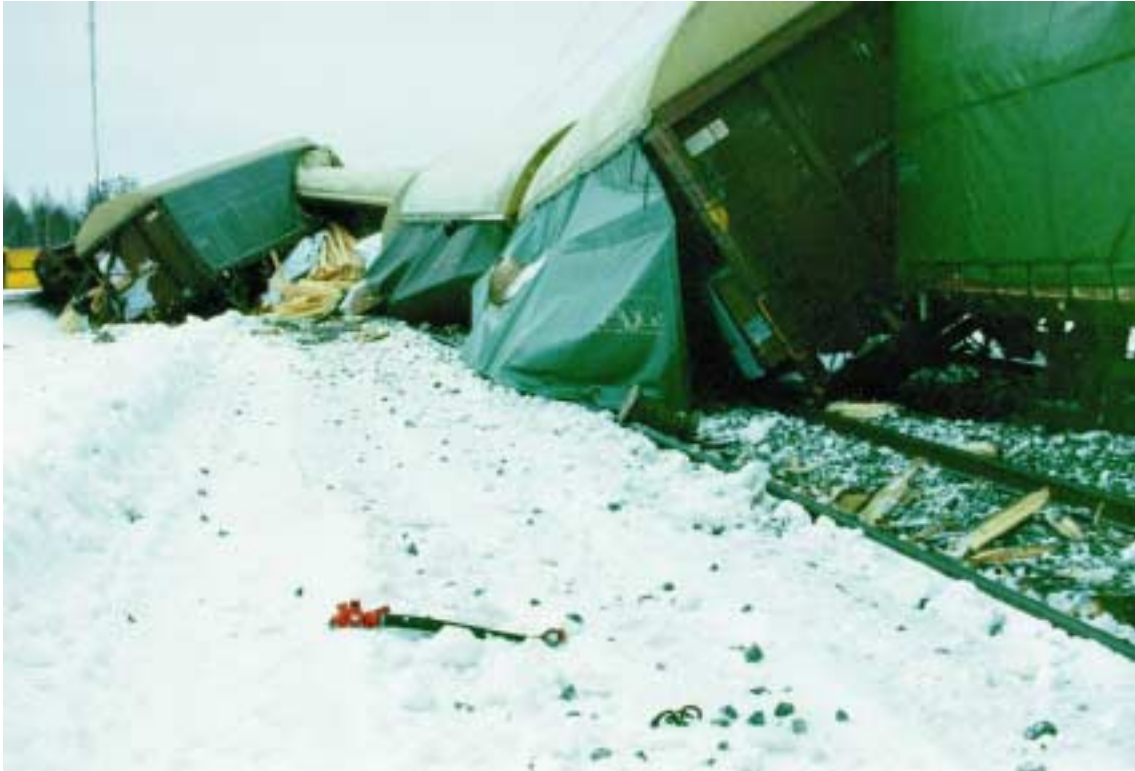
Kuva 8. Tavarajunan suistuminen kiskoilta Jalasjärvellä 19.2.1999. Suistuneet vaunut törmäilivät toisiinsa ja kallistuivat tai kaatuivat. Kolme kuvassa näkyvää vaunua vaurioituivat pahoin niiden kasautuessa radan vasemmalle puolelle.

Figure 8. Freight train derailling at Jalasjärvi on February 19, 1999. Derailed wagons crashed into one another and leant or turned over. Three wagons seen in the picture were badly damaged when they piled up on the left side of the track.

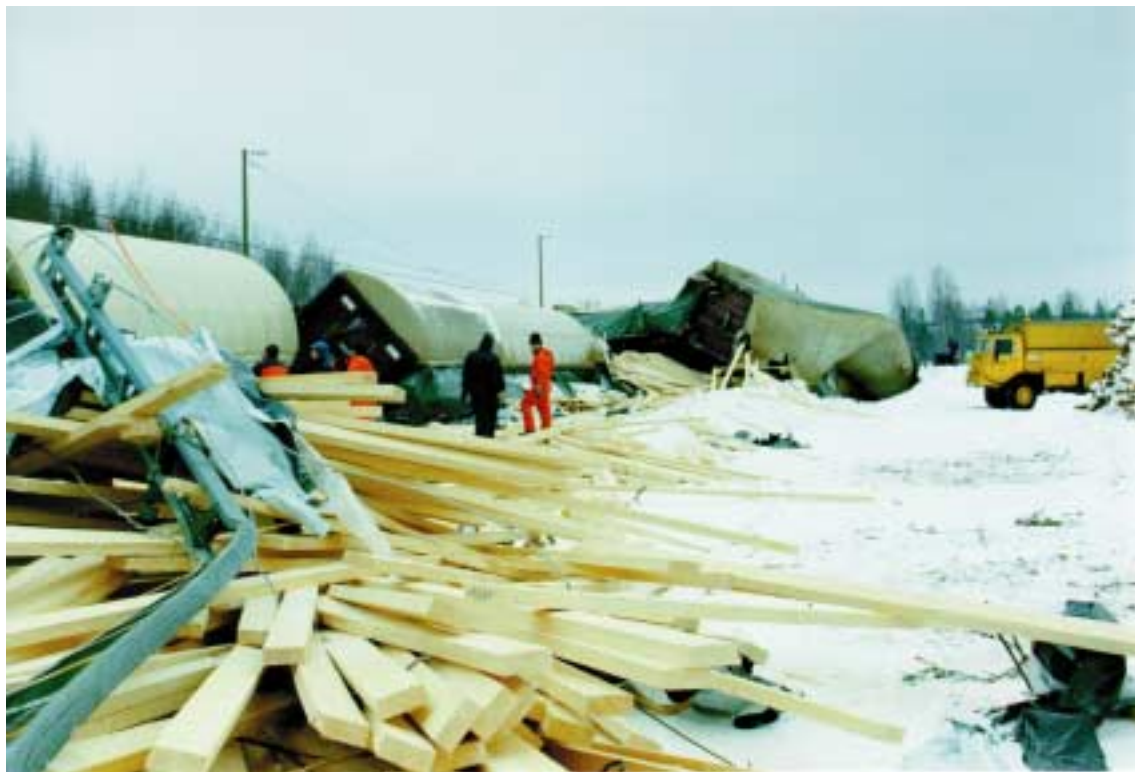
Kuva 9. Tavarajunan suistuminen Jalasjärvellä 19.2.1999. Lähes kaikkien suistuneiden vaunujen peitekankaasta valmistetut sivupeitteet repesivät ja sahatavara levisi ratapiha-alueelle. Kuvassa näkyy myös rikkoontunut sähkörataportaali.

Figure 9. Freight train derailling at Jalasjärvi on February 19, 1999. The side covers of almost every derailed wagon ripped off and the timber cargo spread over the railway yard. A broken portal of the electric track is also seen in the picture.

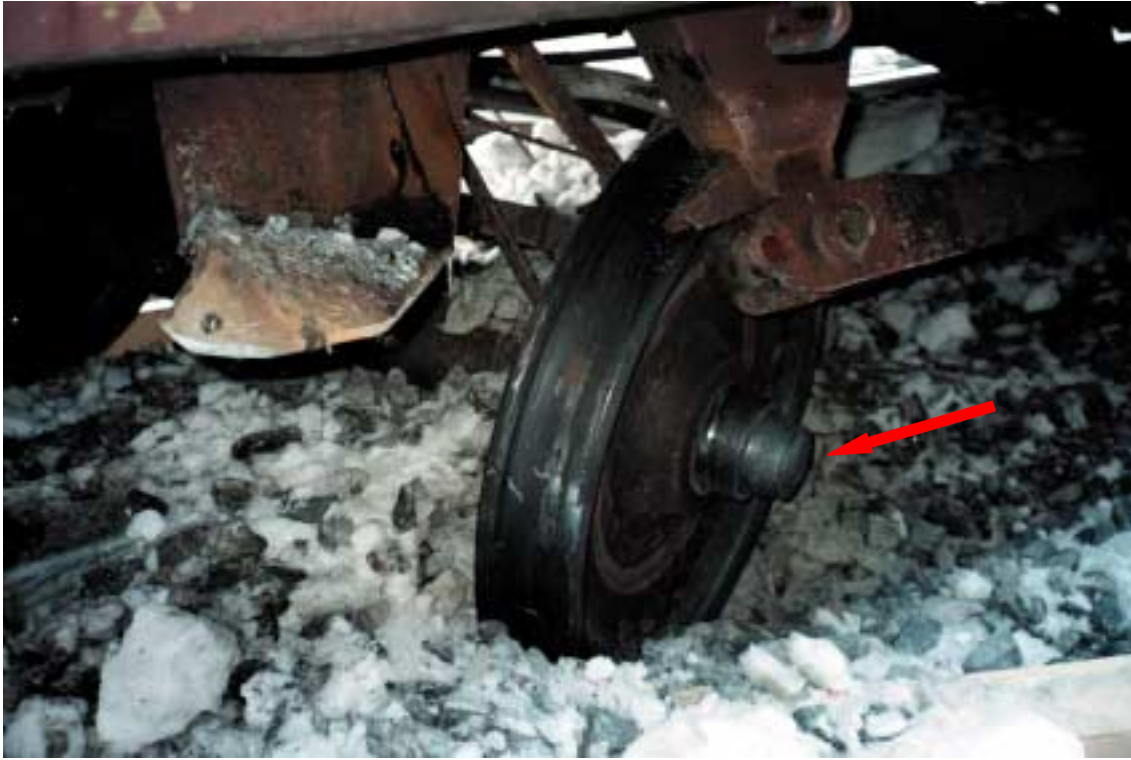
Onnettomuuden syy oli se, että 2-akselisen Hbi-sahatavaravaunun vasempaan takapyörään oli tullut ns. jarrulovi. Lovi aiheutti akselin oikeanpuoleiseen laakerointiin liian suuren iskumaisen pystysuuntaisen kuormituksen, minkä seurauksena laakerointi kuumeni ja vaurioitui. Lopulta ulompi laakeri juuttui, jolloin punahehkuiseksi kuumentunut akseli katkesi laakerien välistä. Akselin katkettua laakeripesä irtosi ja lensi radan varteen. Samalla pyöräkerta putosi kiskoilta, kulki kiskoja vierellä ja ajautui 9 km päässä vaihteessa viereiselle raiteelle aiheuttaen 14 perässä seuranneen vaunun suistumisen.

Kuva 10. Tavarajunan suistuminen kiskoilta Jalasjärvellä 19.2.1999. Onnettomuuden välitön syy oli laakerin ylikuumentumisesta ja juuttumisesta seurannut akselin kurotuminen ja katkeaminen. Laakeripesä ja n. 15 cm pitkä akselin pää puuttuvat.

Figure 10. Freight train derailling at Jalasjärvi on February 19, 1999. The direct cause of the accident was breaking of the axle as a consequence of an overheated and stuck bearing. The bearing housing and about 15 cm long end of the axle are missing.

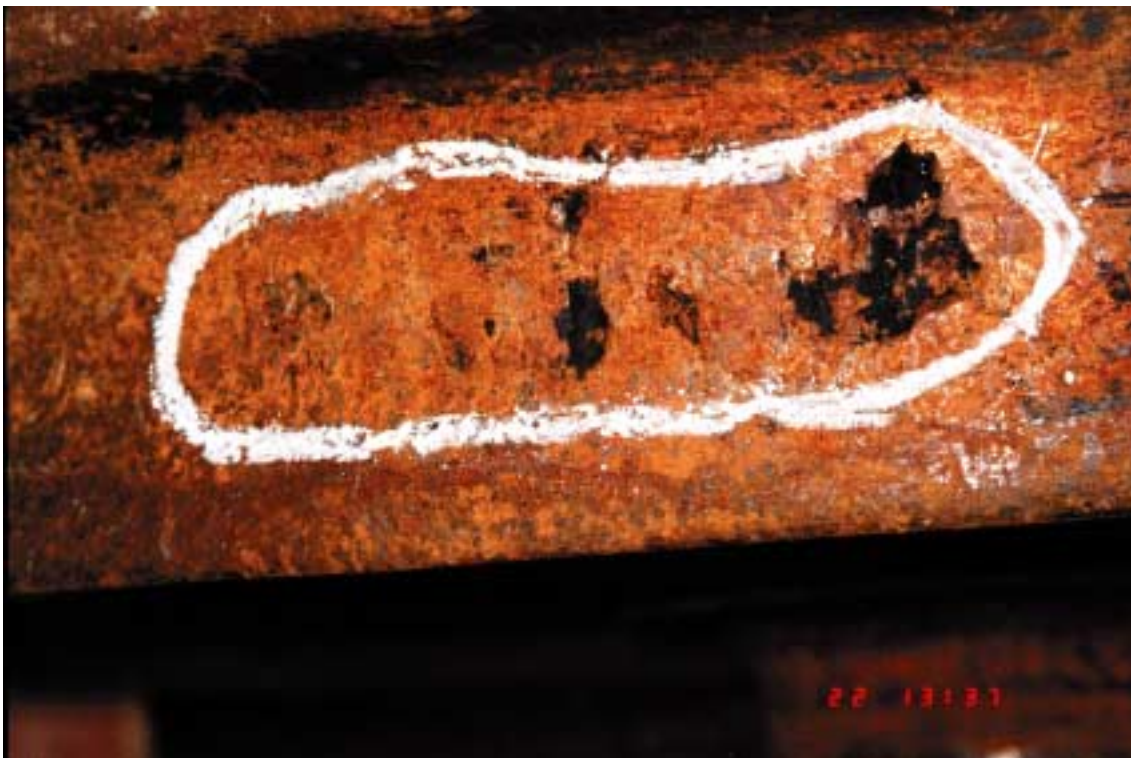
- Junan T 3203 kulkusuuntaan nähden vasemmassa pyörässä tai laakeripesässä ei ollut merkkejä vaurioista tai vioista, joista onnettomuus olisi voinut aiheutua.
- Oikeassa pyörässä oli ns. jarrulovi. Pyörän kulkukehällä havaittiin noin 180-200 mm pitkä rosoinen lovi, joka oli keskeltä noin 4 mm ja rosojen kohdalla jopa 7 mm syvä. Teräs oli myötänyt ja siirtynyt loven päistä, mistä voidaan päätellä, että lovi oli ollut pyörässä jo melko kauan.
- Kovuus- ja ultraäänimittauksessa pyörässä ei havaittu materiaalivikaa.

Pyörään voi aiheutua jarrulovi pyöräkerran lukkiutuessa voimakkaassa jarrutuksessa tai jos jarrut jäävät lukkiutuneeksi esim. jäätyminen tai jarrujohdon vajaan täyttymisen vuoksi junan lähtiessä liikkeelle. Tällöin lovi muodostuu pyöräkerran molempiin pyöriin. Koska vaurioituneen pyöräkerran vasemmassa pyörässä ei ollut lovia, on syytä epäillä, että oikean pyörän loven alku on syntynyt pysäytyskengän käytön yhteydessä. Pysäytyskenkiä käytetään laskumäkityössä ja muussa vaihtotyössä vaunujen pysäyttämiseen tai vauhdin hiljentämiseen. Pysäytyskenkä laitetaan kiskolle vaunun eteen. Jos käytetään vain yhtä pysäytyskenkää, pyöräkerran toinen pyörä nousee pysäytyskengän päälle, jolloin pyöräkerta lopettaa pyörimisen ja vaunun tai vaunujen nopeus hidastuu pysäytyskengän ja toisen puolen pyörän liukuessa kiskoa pitkin. Jos pyörän kiskolla liukuma matka on liian pitkä, kuluu pyörän kulkukehälle lovi.

Kuva 11. Tavarajunan suistuminen kiskoilta Jalasjärvellä 19.2.1999. Pyörässä, jonka vierestä akseli katkesi, oli noin 180 mm pitkä ja enimmillään 7 mm syvä lovi. Loven vuoksi laakerointiin kohdistui junan kulkiessa liian suuri pystysuuntainen isku-mainen kuormitus, minkä seurauksena laakeri ylikuumentui, vaurioitui ja juuttui.

Figure 11. Freight train derailling at Jalasjärvi on February 19, 1999. There was a 18 cm long and at the most 7 mm deep notch. When the train proceeded, the notch caused too big a vertical punchy force to the bearing. The bearing overheated, was damaged and got stuck.

*Lovipyöriä tunnistavien laitteiden käyttöä tulisi lisätä ja liikennepaikoilla ja mahdollisesti myös muualla suoritettavaa lovipyörien kuuntelua tulisi tehostaa. [C2/99R/S113]*
