Tutkintaselostus

C 5/1999 R

Tavaravaunun suistuminen kiskoilta Kiuruvedellä 16.3.1999

FREIGHT WAGON DERAILING AT KIURUVESI, FINLAND, ON MARCH 16, 1999

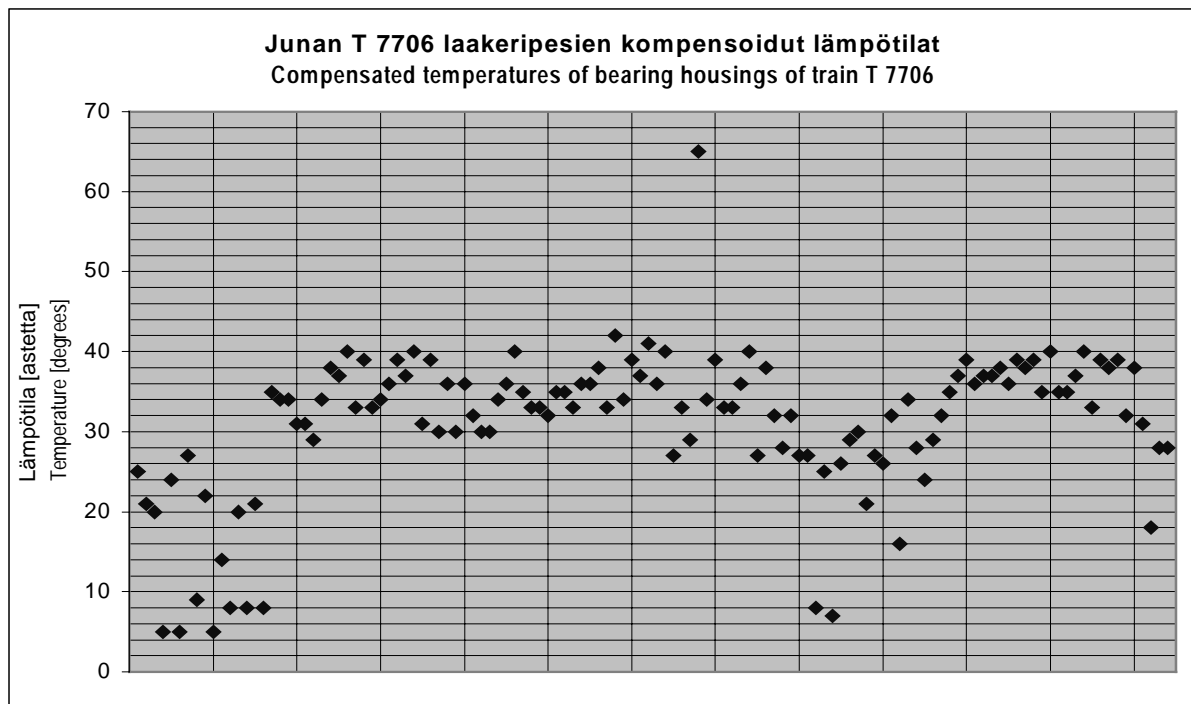
Vaunu, jonka akseli katkesi, ylitti Pieksämäen itäpuolella olevan Siikamäen mittausaseman onnettomuutta edeltävänä yönä. Tällöin laakeripesän, joka myöhemmin vaurioitui, lämpötila oli 69 °C. Muiden mittaustulosten keskiarvo oli 31 °C ja keskihajonta 10 °C. Toiseksi suurin mitattu lämpötila oli 46 °C. Saman vaunun muiden laakeripesien lämpötilat olivat 23, 25 ja 37 °C. Vaikka vaurioitunut laakeri mittauservoja vertaamalla osoittautuu selvästi muita laakereita kuumemmaksi, minkään hälytysperusteen hälytysraja ei ylittynyt. Siikamäen mittausasemalta onnettomuuspaikalle on noin 210 km. Vaunun laa-

Kuva 1. Tavaravaunun suistuminen kiskoilta Kiuruvedellä 16.3.1999. Siikamäen kuumakäynti-ilmaisimien mittasi 15.3.1999 junan T 7706 laakeripesien lämpötilat. Onnettomuusvaunun 39657-2 taka-akselin oikean laakeripesän kohonnut lämpötila erottuu selvästi muiden laakeripesien joukosta. Kaikkien laakeripesien lämpötilojen keskiarvo oli 31,1 °C.

Figure 1. Freight wagon derailing at Kiuruvesi, Finland, on March 16, 1999. Hot-box detector at Siikamäki measured the temperatures of bearing housings of train T 7706, on March 15, 1999. The temperature of the right rear bearing housing of the accident wagon 39657-2 is clearly higher than the temperatures of the other bearing housings. The average temperature of bearing housings was 31,1 °C.

1. Kuumakäynti-ilmaisimen hälytysperusteita ja hälytysrajoja tulisi kehittää, sillä vaikka vaurioitunut laakeri on selvästi tunnistettavissa Siikamäen mittauspaikan tuloksista, hälytystä ei aiheutunut. Jotta alimman tason hälytysraja (varoitustaso) olisi ylittynyt, laakeripesän lämpötilan olisi pitänyt olla vähintään 4 °C korkeampi. Varoitus olisi tällöin tullut laakeripesän ja saman pyöräkerran toisen laakeripesän lämpötilojen erotuksen perusteella.

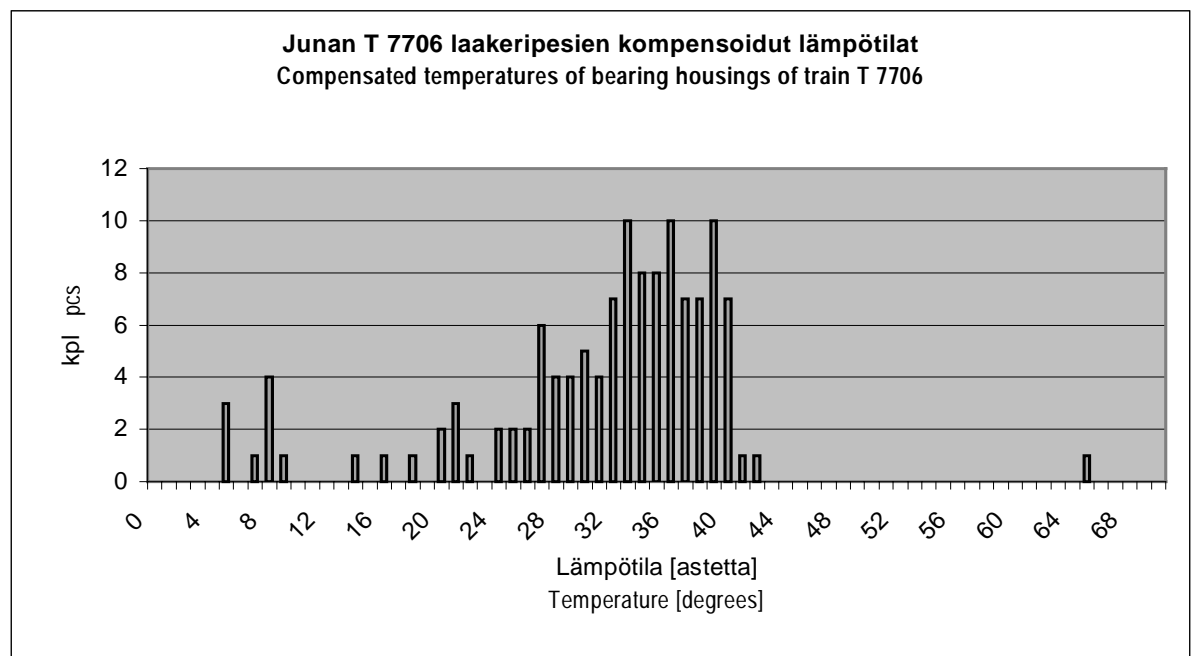
Kuva 2. Tavaravaunun suistuminen kiskoilta Kiuruvedellä 16.3.1999. Laakeripesien lämpötilojen jakauma. Vaurioitunut laakeripesä on äärimmäisenä oikealla. Matalimmat, molemmissa kuvissa vasemmalla olevat lämpötilat ovat veturien laakeripesien lämpötiloja.

Figure 2. Freight wagon derailing at Kiuruvesi, Finland, on March 16, 1999. Distribution of the temperatures of bearing housings. The damaged bearing housing is on the right. The low temperatures on the left in figure 1 and figure 2 are temperatures of the bearing housings of the engines.
