Tutkintaselostus

C 8/1999 R

Pääopastimen seis-opasteen ohittamisesta aiheutunut vaaratilanne Keravalla 23.6.1999

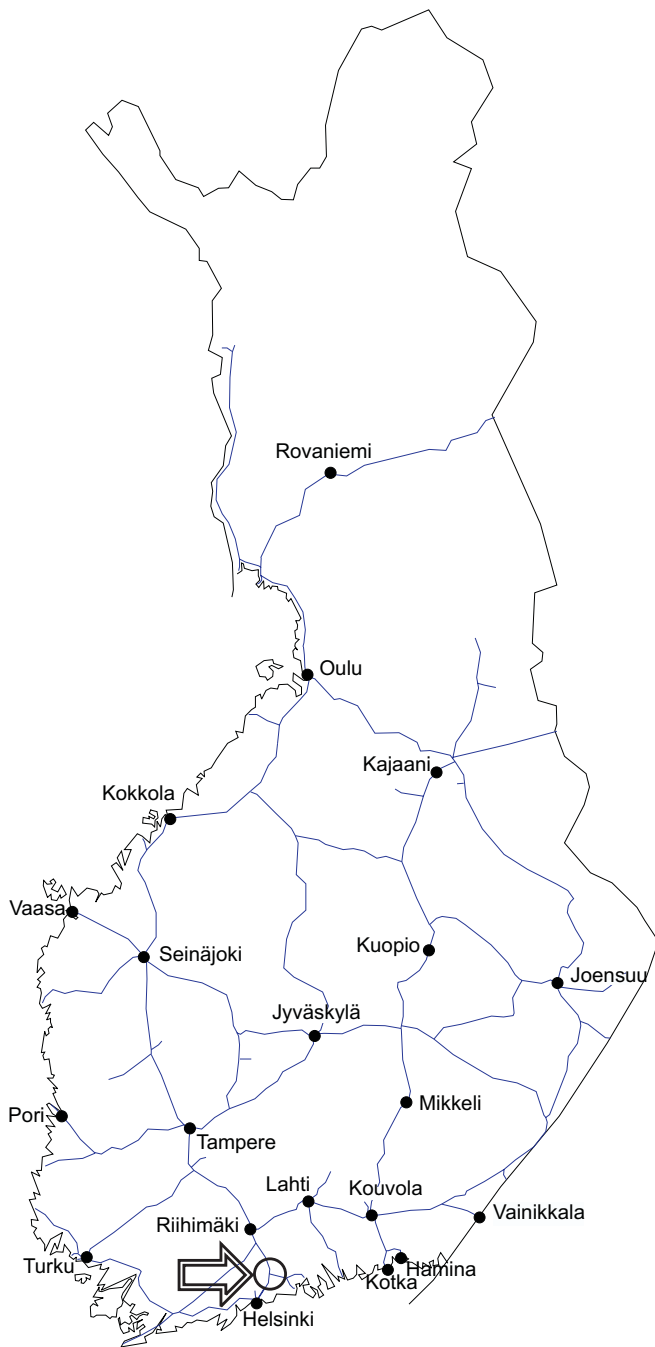
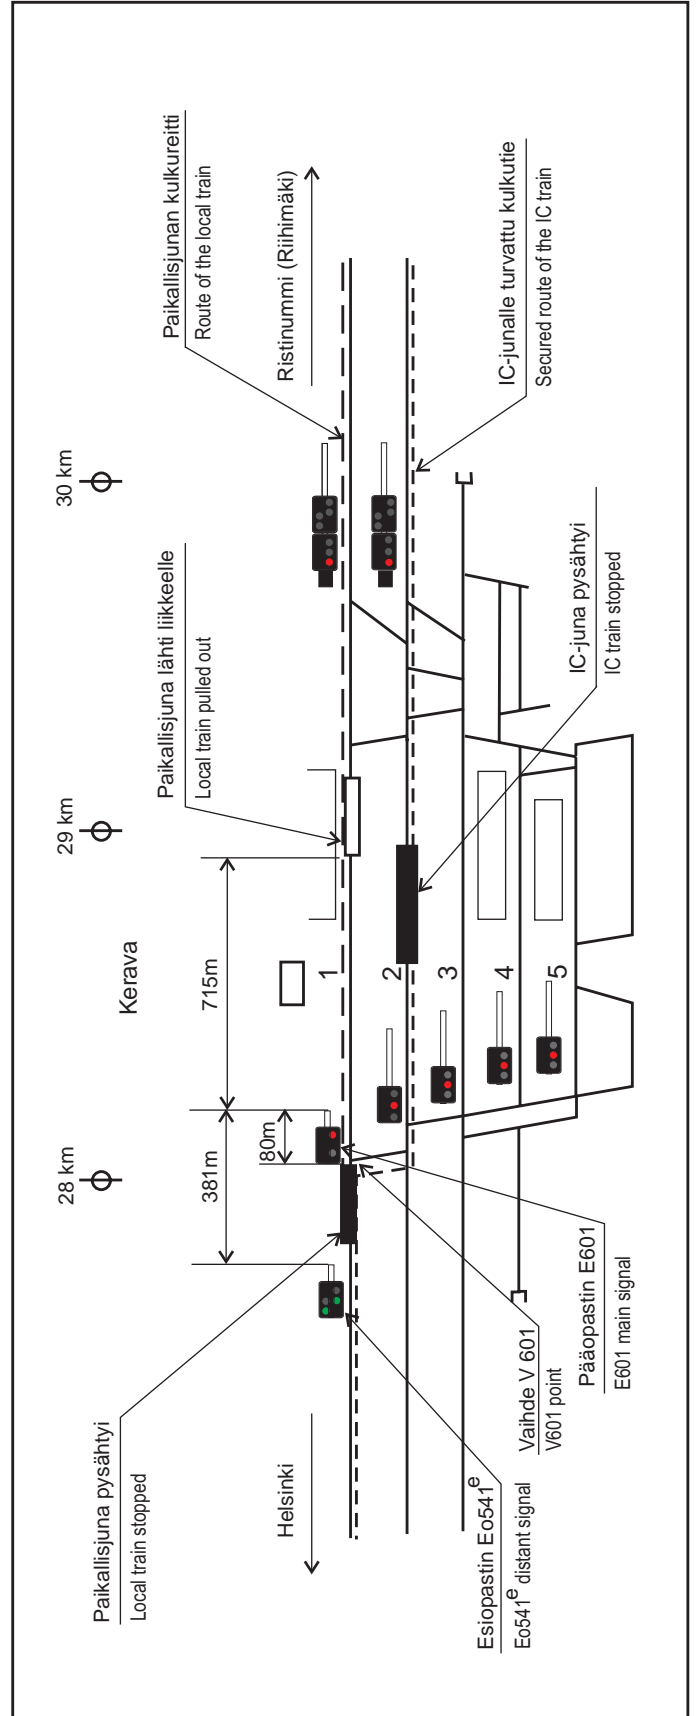
Kuva 1. Pääopastimen "seis"-opasteen ohittamisesta aiheutunut vaaratilanne Keravalla 23.6.1999.

Figure 1. Hazardous situation caused by a passing of a "stop" aspect of a main signal at Kerava on June 23, 1999.

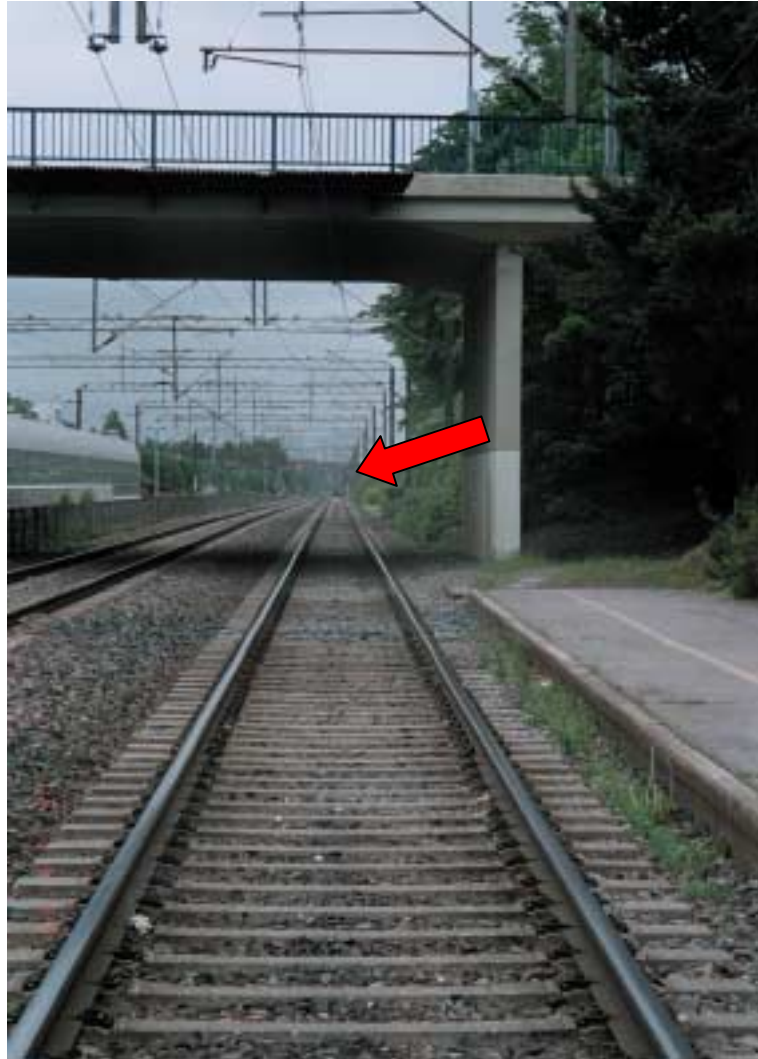
Keravalla lähtösuunnan pääopastimen havaitsemista vaikeuttaa se, että pääopastin on kaukana, yli 700 metriä, junan pysähtymispaikasta. Asemalaiturin vieressä seisovan junan ohjaamoon on mahdollista nähdä lähtösuunnan pääopastimen opaste, mutta "seis"-opaste ei erotu riittävästi. Lähempää opastin on nähtävissä hyvin, mutta useilla kuljettajilla on tapana odottaa asemalaiturin vieressä, kunnes pääopastimeen vaihtuu "aja"-opaste.

Kuva 2. Pääopastimen "seis"-opasteen ohittamisesta aiheutunut vaaratilanne Keravalla 23.6.1999. Kuva otettu paikallisjunan liikkeellelähtöpaikasta raiteelta 1. Lähtösuunnan pääopastin E601 nuolen osoittamassa kohdassa.

Figure 2. Hazardous situation caused by a passing of a "stop" aspect of a main signal at Kerava, on June 23, 1999. A picture taken from the starting point of the local train on track 1. Place of the departure main signal E601 is marked with an arrow.

Keravan ja myös muiden liikennepaikkojen lähtösuunnan pääopastimet tulisi sijoittaa mahdollisimman lähelle matkustajalaituria. [C8/99R/S120]

Koska matkustajajunien veturinkuljettajat katsovat lähtösuunnan pääopastinta junan seistessä asemalaiturin vierellä, tulisi opastimien olla niin lähellä, että omaa junaa koskeva opastin erottuisi riittävästi. Riski tulkita opaste väärin tai erehtyä opastimessa kasvaa, kun opastinta katsotaan kaukaa. Riskiä esim. Keravalla lisää myös se, että kaukana olevan pääopastimen rinnalla on myös viereisten raiteiden pääopastimet.
