## Tutkintaselostus

C 9/1999 R

# **Raideopastimen seis-opasteen ohittamisesta aiheutunut vaaratilanne Keravalla 15.7.1999**

### HAZARDOUS SITUATION GENERATED BY A LOCAL TRAIN PASSING A ”STOP” ASPECT IN A SHUNTING SIGNAL AT KERAVA, FINLAND, ON JULY 15, 1999

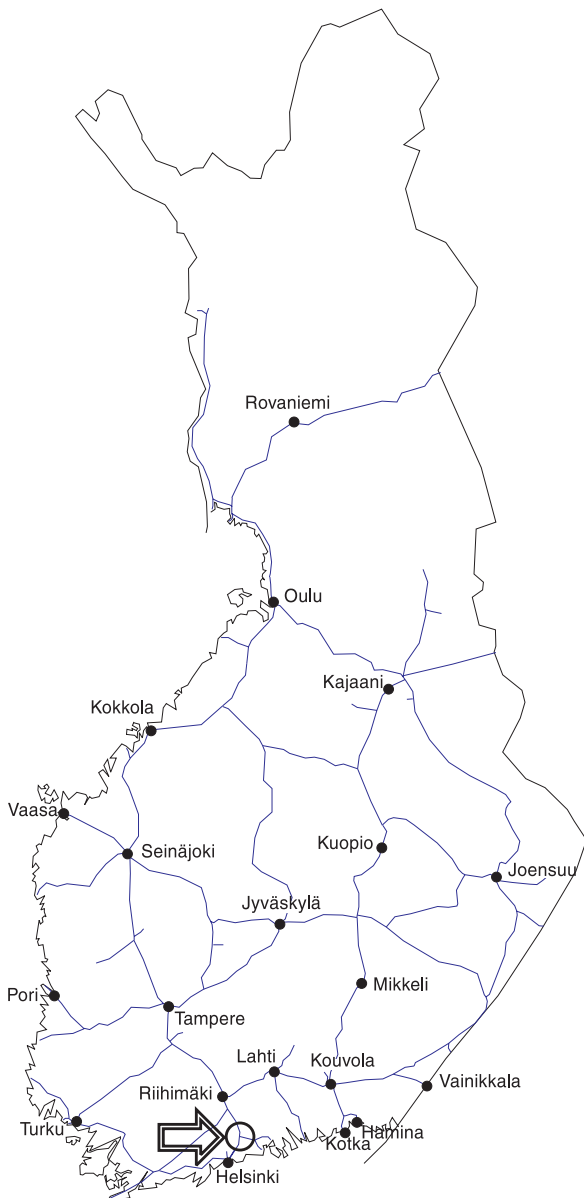
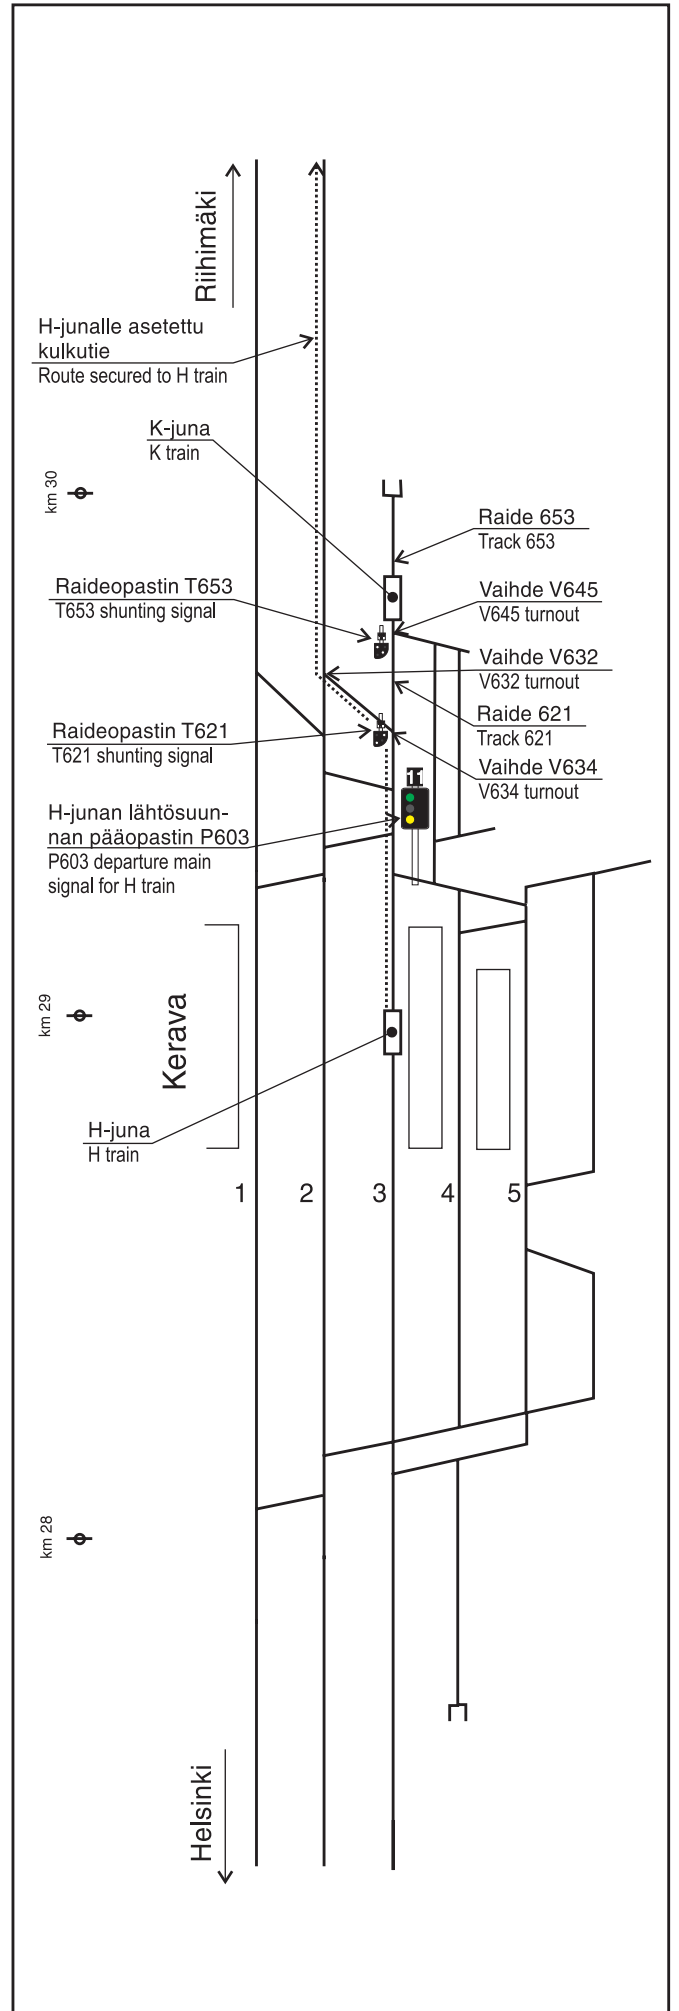
Kuva 1. Raideopastimen "seis"-opasteen ohittamisesta aiheutunut vaaratilanne Keravalla 15.7.1999. Kun raideopastimeen T653 vaihtui "aja varovasti"-opaste, K-juna lähti liikkeelle, ohitti raideopastimen T621 ja ajoi vaihteen V634 auki.

Figure 1. Hazardous situation caused by passing a shunting signal showing "stop" aspect at Kerava, Finland, on July 15, 1999. When T653 shunting signal showed "proceed with caution" aspect, K train started out, passed the T621 shunting signal showing "stop" aspect and forced the V634 turnout open.

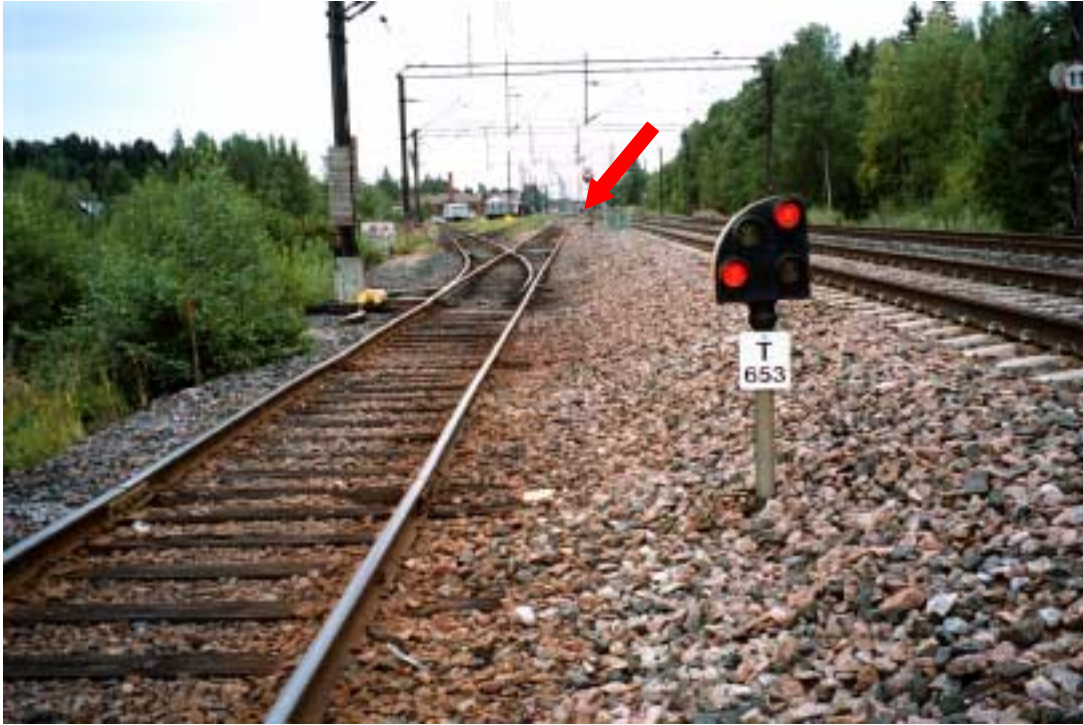
Raideopastimet ovat noin 140 metrin päässä toisistaan. Tapahtumahetkellä näkyvyysolosuhteet olivat hyvät, joten molempien raideopastimien opasteet oli mahdollista nähdä ohjaamosta hyvin. Veturinkuljettaja näki raiteella 3 olevan junan, mutta ei tiennyt sen lähtöaikaa eikä pohtinut sen kulkureittiä.

*Kuva 2. Raideopastimen "seis"-opasteen ohittamisesta aiheutunut vaaratilanne Keravalla 15.7.1999. Raideopastin T653 vaihtui näyttämään "aja varovasti"-opastetta, minkä jälkeen veturinkuljettaja lähti liikkeelle. 140 metrin päässä oleva nuolella merkitty seuraava raideopastin oli mahdollista nähdä ohjaamosta selvästi.*

*Figure 2. Hazardous situation caused by passing a shunting signal showing "stop" aspect at Kerava, Finland, on July 15, 1999. T653 shunting signal started to show "proceed with caution" aspect after which the engine driver started out. The next shunting signal at the distance of 140 m could be seen clearly from the cab.*

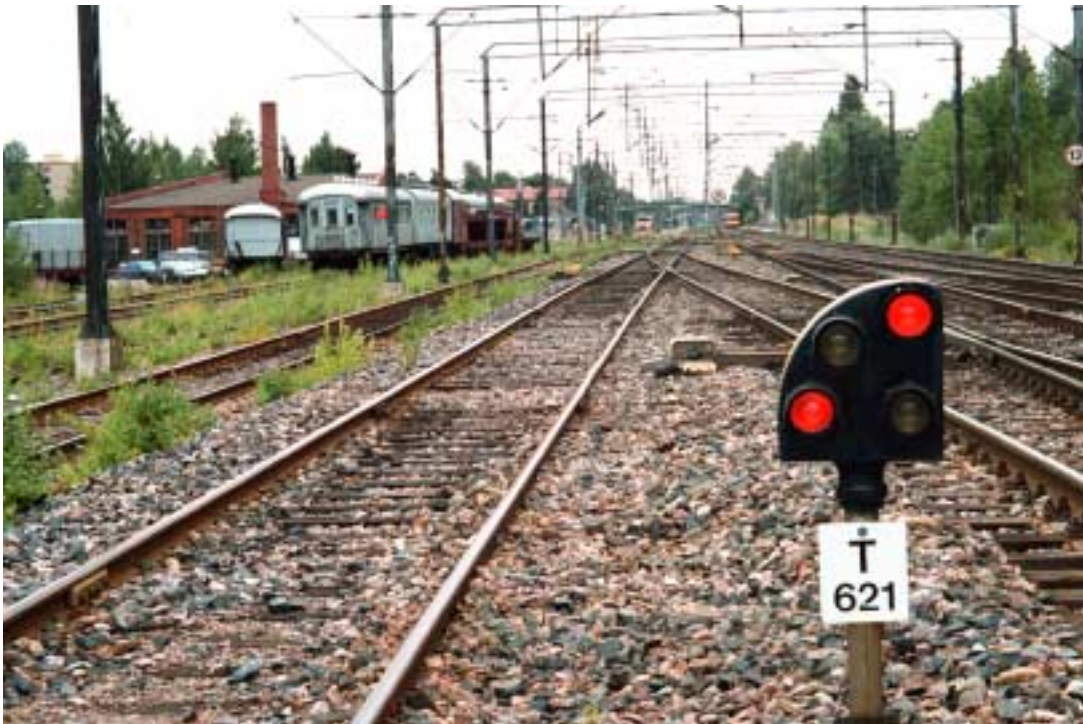
Vaihteen V634 kaikki kolme vaihteenkääntölaitetta vaurioituivat, kun "seis"-opastetta näyttäneen raideopastimen ohittanut juna pakotti vaihteen suoraan johtavaan asentoon. Vaihde on kääntyväkärkisellä risteyksellä varustettu sn110-vaihde.

*Kuva 3. Raideopastimen "seis"-opasteen ohittamisesta aiheutunut vaaratilanne Keravalla 15.7.1999. Juna ohitti raideopastimen T621, joka näytti "seis"-opastetta ja ajoi taustalla näkyvän vaihteen auki. Vastakkaiseen suuntaan kulkevalle H-junalle oli asetettu kulkutie ko. vaihteen kautta.*

*Figure 3. Hazardous situation caused by passing a shunting signal showing "stop" aspect at Kerava, Finland, on July 15, 1999. The train passed the T621 shunting signal showing "stop" aspect and forced open the turnout behind. The route had been secured through the turnout for H train travelling in the opposite direction.*

*Suurella nopeudella ajettavien pääraiteiden sivusuojana tulisi olla turvavaihde tai vähintään kaksi raideopastinta. [C9/99R/S114]*

VR Osakeyhtiön Liikenteenohjausyksikkö on ilmoittanut vaaratilanteen jälkeen, että Keravan asetinlaitteeseen tehtiin muutos, jossa vaihde V645 otettiin turvavaihteeksi (raiteeseen 653 nähden) pitkien vaihteiden V634 ja V632 kautta olevalle kulkutielle. Heti vaaratilanteen jälkeen HELKA-järjestelmästä poistettiin automaattinen vaihtokulkutien asettaminen raiteilta 653 ja 621. Kulkutie asetettiin käsin siten, että ensin asetettiin kulkutie raiteelta 621 ja vasta sitten kulkutie raiteelta 653 raiteelle 621. Järjestely oli käytössä siihen asti kun muutos asetinlaitteeseen oli tehty.
