## Tutkintaselostus

C 7/2000 R

### **Junamiehen loukkaantuminen vaihtotyössä Raumalla 28.8.2000**

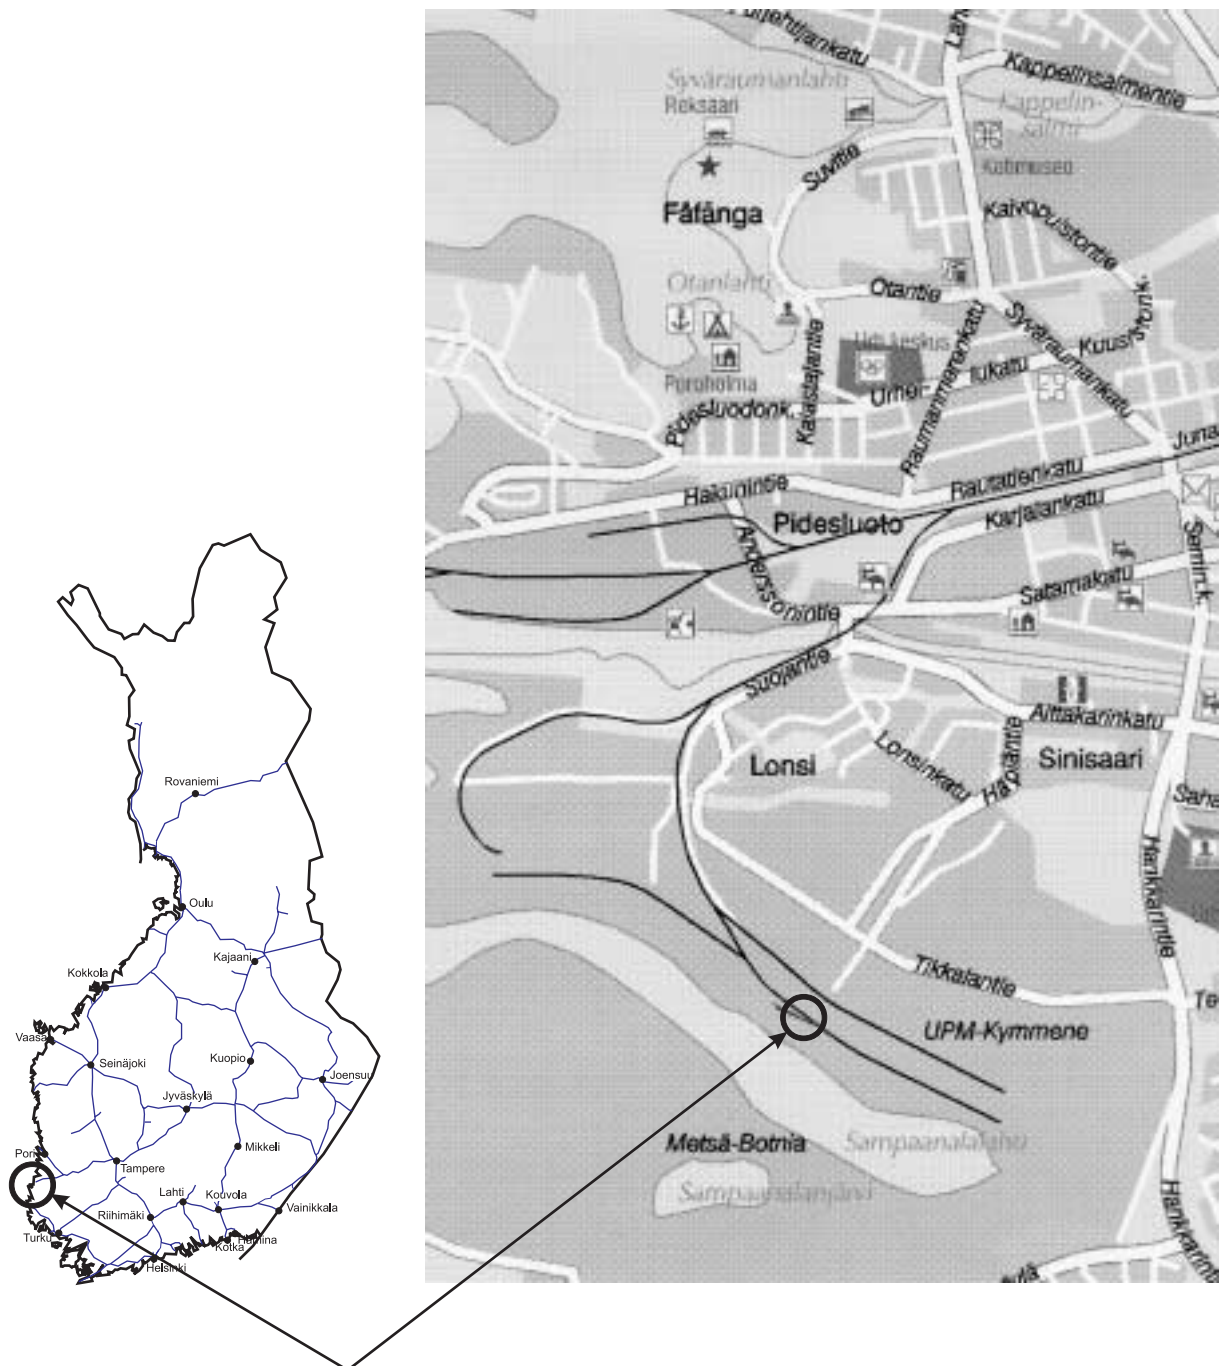
Kuva 1. Junamiehen loukkaantuminen vaihtotyössä Raumalla 28.8.2000. Onnettomuuspaikka.

Figure 1. Train crew member injured in shunting work at Rauma on 28 August, 2000. Scene of the accident.

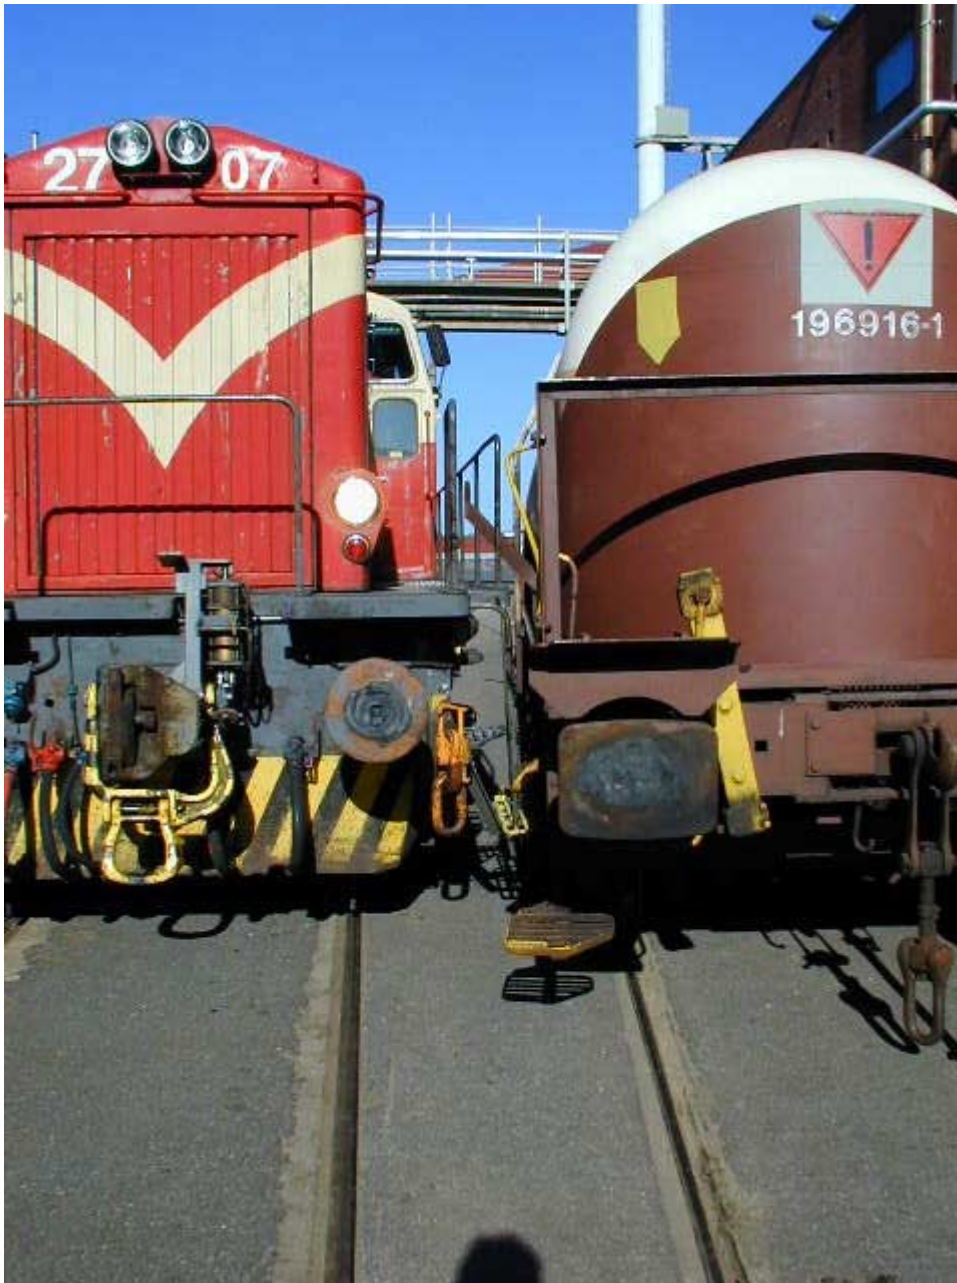
Vaunun astin, käsiripa ja loppuopastekannatin rikkoutuivat. Veturi säilyi vaurioitumattomana.

*Kuva 3. Junamiehen loukkaantuminen vaihtotyössä Raumalla 28.8.2000. Vaunu ja veturi onnettomuuden jälkeen.*

*Figure 3. Train crew member injured in shunting work at Rauma, on 28 August, 2000. The wagon and the locomotive after the accident.*

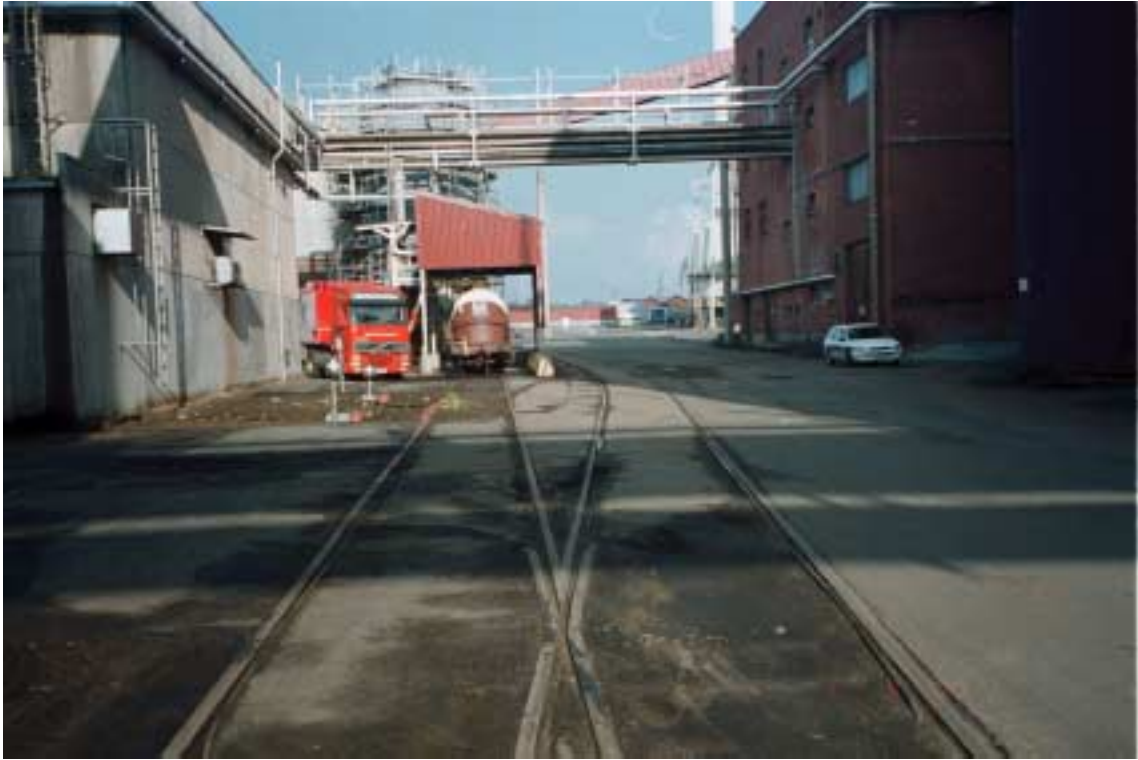
Rikkidioksidivaunujen purkupaikan vieressä on myös turverekkojen purkupaikka. Tästä johtuen kiskoille oli pölyssyt turvetta, joka oli peittänyt myös kiskoja vieressä olevat laippaurat. Ilma oli kostea, joten turve oli myös kostea ja liukasti merkittävästi kiskoja.

Rikkidioksidivaunujen purkupaikan vieressä oli myös meneillään suuren säiliön hiekkapuhallus. Hiekkapuhalluksen aiheuttama melu häiritsi merkittävästi kuulemista.

*Kuva 4. Junamiehen loukkaantuminen vaihtotyössä Raumalla 28.8.2000. Onnettomuuspaikka. Keskellä purkauspaikalla oleva säiliövaunu ja takana iso säiliö, jota hiekkapuhallettiin. Vasemmalla oleva auto on imuauto. Turpeen purkauspaikka on kuvauskohdasta noin 50 metriä taaksepäin raiteen vieressä.*

*Figure 4. Train crew member injured in shunting work at Rauma, on 28 August, 2000. Scene of accident. In the centre, the tank wagon at the unloading site and in the background, the big tank being sandblasted. To the left, the suction truck. The peat unloading site is located by the track at a distance of about 50m behind the shooting point.*

Onnettomuustutkintakeskus esittää kuitenkin, että UPM-Kymmenen raiteistoa uusittaessa tai kunnostettaessa tulisi pyrkiä parantamaan turvallisuusolosuhteita rikkidioksidivaunujen purkauspaikalla tai siirtämään purkauspaikka turvallisempaan paikkaan.
