Tutkintaselostus

C 9/2000 R

Säiliövaunujen suistuminen kiskoilta Tampereen laskumäessä 1.12.2000

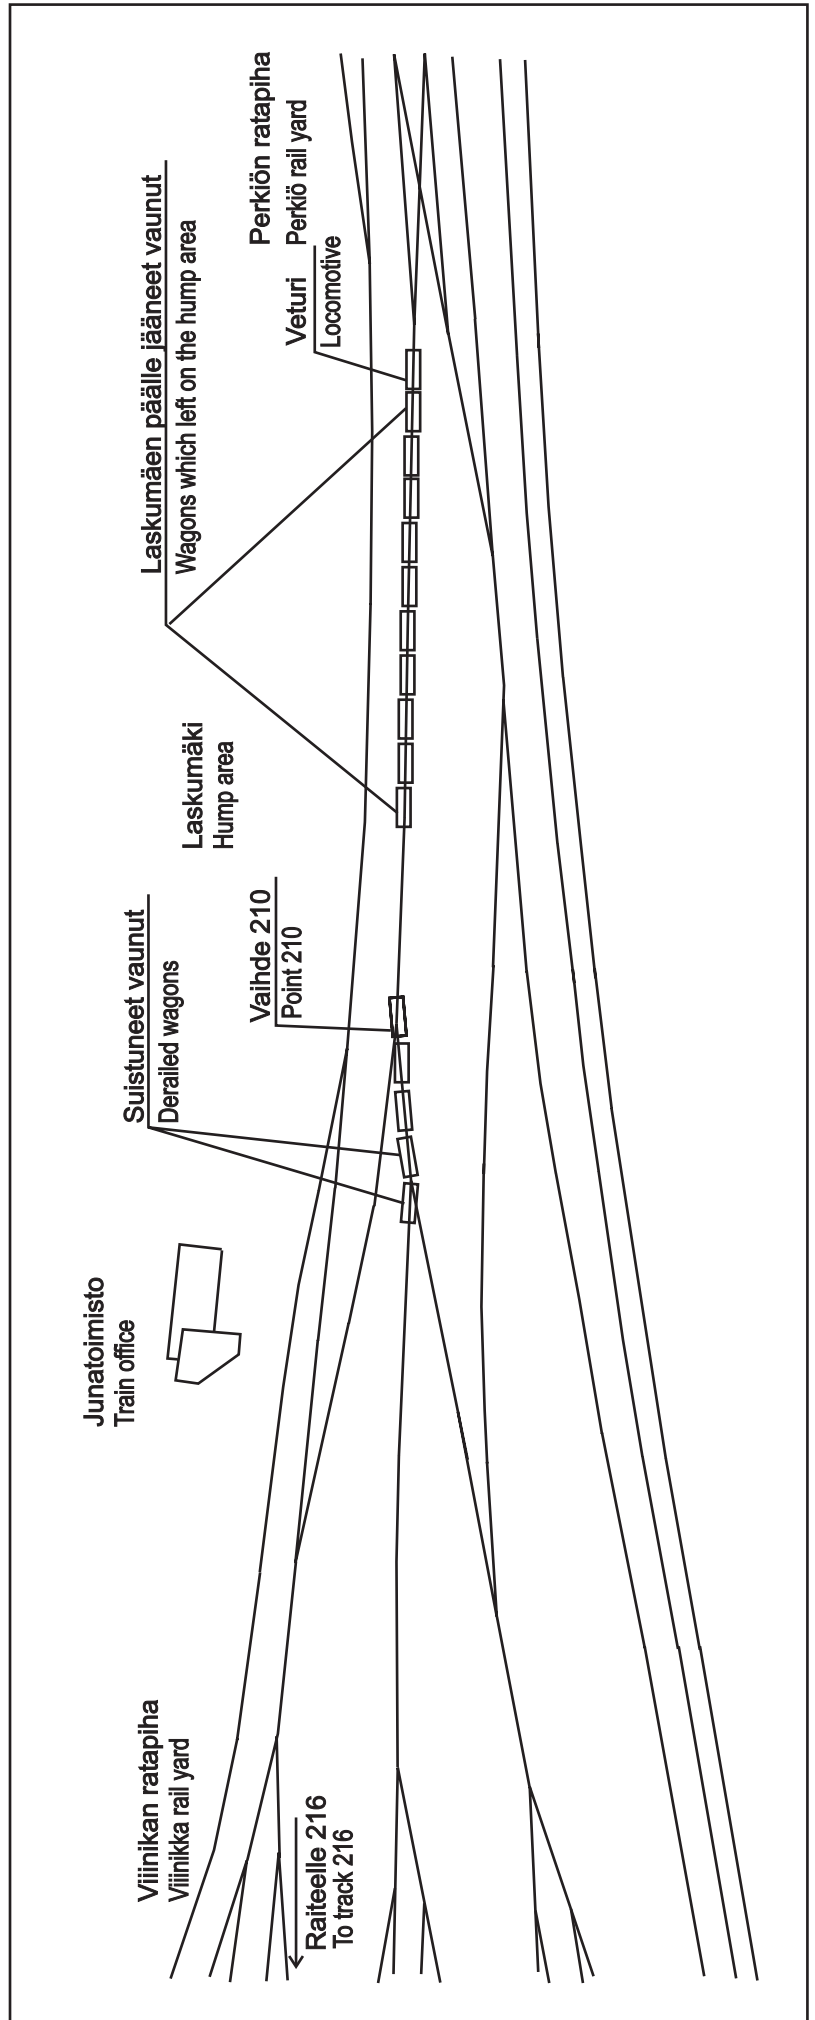
Kuva 1. Säiliövaunujen suistuminen kiskoilta Tampereen ratapihalla 1.12.2000. Onnettomuuspaikka

Figure 1. Tank wagons derailing on railway yard hump in Tampere, on December 1, 2000. Place of the accident.

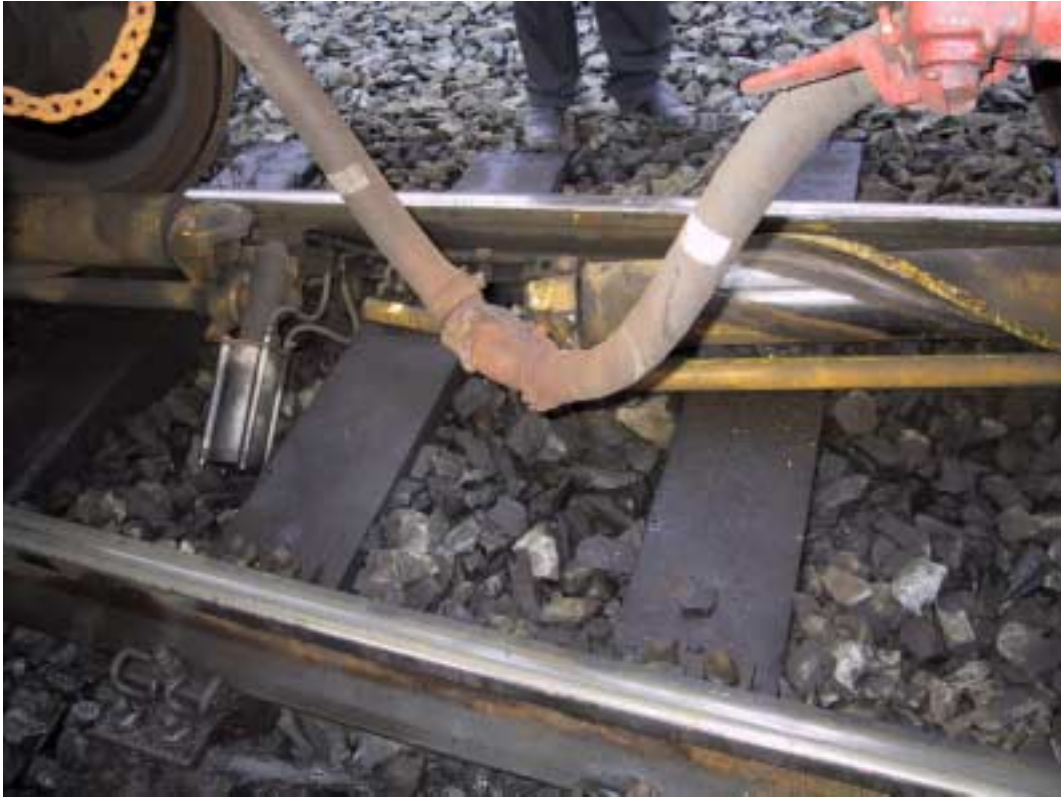
Onnettomuuden syy oli se, että raidejarrun jarrupidikkeet murtuivat ja jarrusylinteri putosi raideruuvien päälle kiskon hamaraa vasten. Tällöin jarrusylinteri ei päässyt pyörimään ja se nosti pyörän laipan ylös ja suisti vaunun kiskoilta.

Jarrun yli mennyt ammoniakkivaunu katkaisi ensin kokonaan jarrun menopään jarrupidikkeen. Sen jälkeen katkesi jarrun tulopään pidike. Jarrusylinteri putosi alas raideruuvien päälle kiskon hamaraa vasten. Tällöin sylinteri ei päässyt pyörimään ja se nosti yhdessä spiraalin kanssa pyörän laipan ylös ja suisti ensimmäisen vaunun takatelin kiskoilta. Ensimmäinen vaunu veti myös toisen vaunun etutelin kiskoilta.

Kuva 2. Säiliövaunujen suistuminen kiskoilta Tampereen laskumäessä 1.12.2000. Kuvassa suistumisen aiheuttanut raidejarru.

Figure 2. Tank wagons derailing on railway yard hump in Tampere, on December 1, 2000. Photo showing the rail brake having caused the accident.

S167 Tampereen Viinikan ratapihan raiteiden 210-217 varustaminen raideopastimilla

Tampereen Viinikan ratapihan keskiryhmän raiteiden 210-217 laskumäen puoleinen pää tulisi varustaa raideopastimilla, joiden toiminnassa tulisi olla riippuvuus raidejarrujen asennosta. [C9/00R/S167]

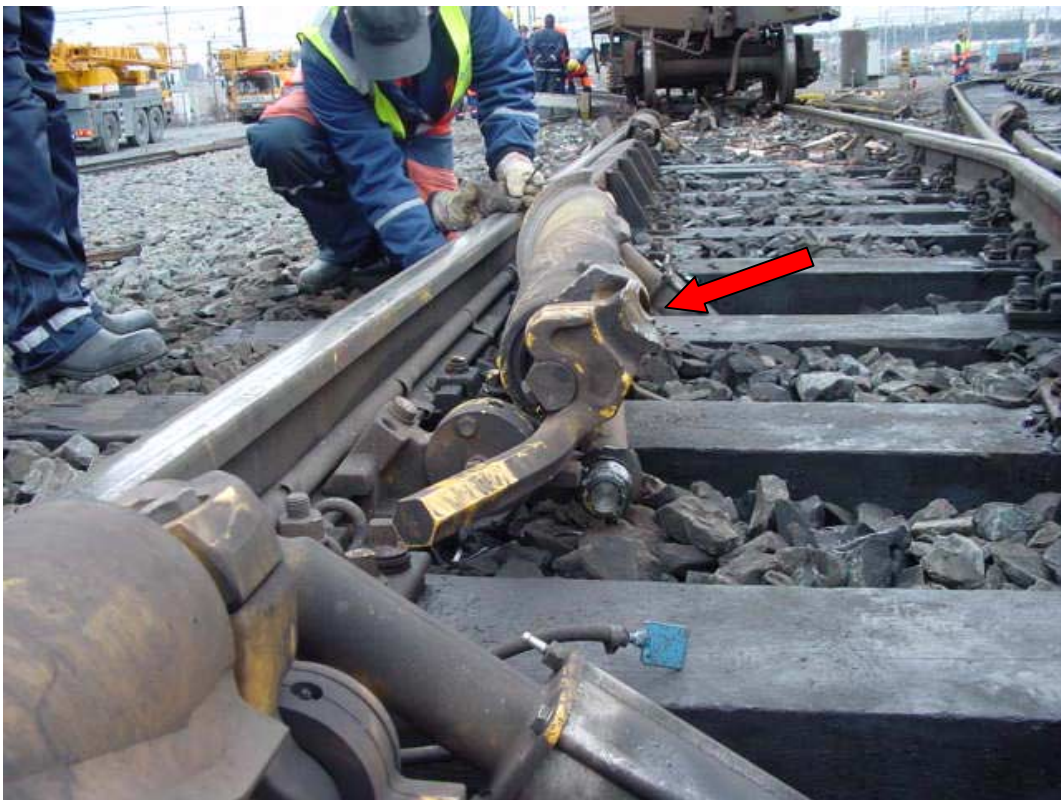
Kuva 3. Säiliövaunujen suistuminen kiskoilta Tampereen laskumäessä 1.12.2000. Nuoli osoittaa raidejarrun katkennutta jarrupidikettä.

Figure 3. Tank wagons derailing on railway yard hump in Tampere, Finland, on December 1, 2000. Arrow showing the broken rail brake clamp.
