## Tutkintaselostus

B 1/2001 R

# Veturin törmäminen paikallaan olleen matkustajajunan perään Tampereella 2.11.2001

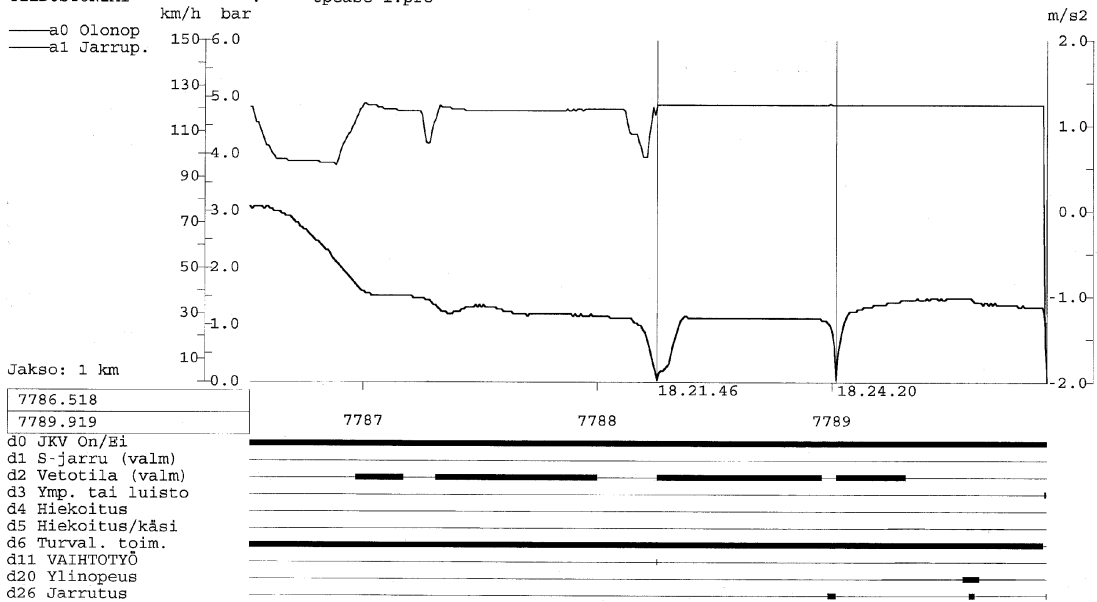
Kuva 6. Vaunuihin törmänneen Sr1-sähköveturin kulunrekisteröintilaitteen graafinen tulostus.

Figure 6. Graphic print of recorder of the electric locomotive Sr1, which collided with the coaches.

Törmäyksen aikaan rekisteröintilaitte on tallentanut nopeuden hidastumisen lisäksi sen, että jarrupaine on laskenut, veturin pyörissä on tapahtunut luistoa (d3) ja on tapahtunut jarrutus (d26). Törmäyksen jälkeen veturin juna- ja sähköjarrukahvat olivat hätäjarrutusasennossa. Veturinkuljettaja on kuitenkin kertonut, että hän ei ehtinyt jarruttaa lainkaan ennen törmäystä. Tutkintalautakunta onkin päätellyt, että veturinkuljettaja on todennäköisesti vaistomaisesti tarttunut törmäyksen sattuessa junajarrukahvaan, jonka mukana kääntyy myös sähköjarrukahva. Näin ollen kahvat ovat mahdollisesti kääntyneet hätäjarrutusasentoon, kun kuljettaja on lentänyt päin ohjaamon ja laittilan välistä

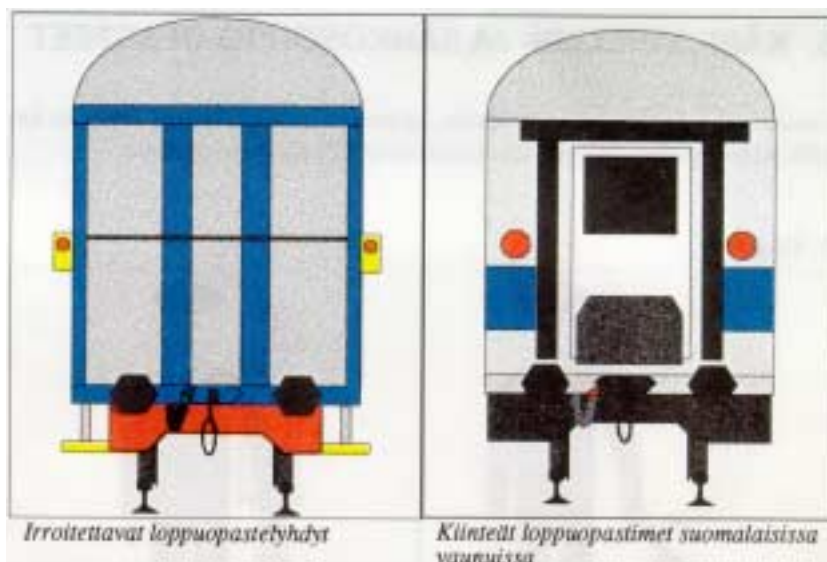
*Kuva 10. Vasemmassa kuvassa vanhoissa matkustajavaunuissa ja tavaravaunuissa käytettävät loppuopastimet, jollaiset olivat junan M 427 viimeisessä vaunussa. Oikeassa kuvassa uudemman vaunun loppuopastimet.*

*Figure 10. In the left picture, tail signals used in old coaches and in freight wagons. This kind of tail signals were used also in the last coach of train M 427. In the right picture, tail signals of newer wagon.*

Junan M 427 loppuopastelyhdyt laitettiin paikoilleen Porissa. Tampereella junaan vaihtui toiset veturit ja junalle tehtiin jarrujentarkastus. Tarkastuksessa todettiin, että loppuopastelyhdyt olivat paikoillaan, mutta niiden toimintaan ei kiinnitetty huomiota.

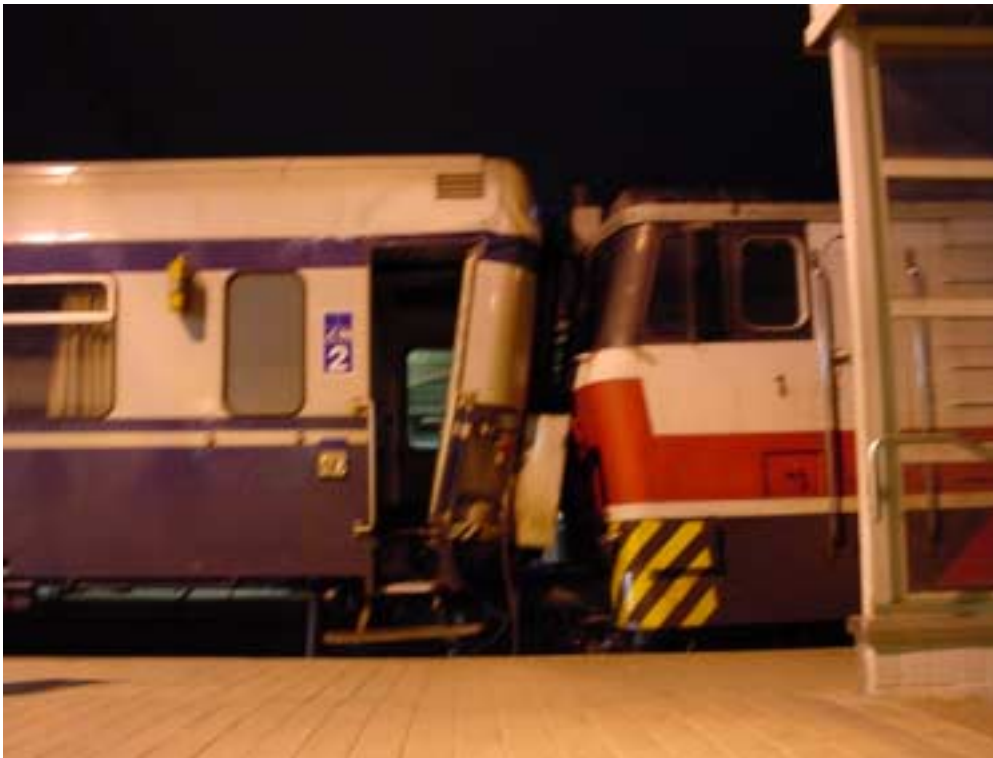
*Kuva 1. Veturin törmäminen paikallaan olleen matkustajajunan perään Tampereella 2.11.2001. Törmäyskohta.*

*Figure 1. An engine colliding with a passenger train in Tampere on 2 November, 2001. The point of the collision.*

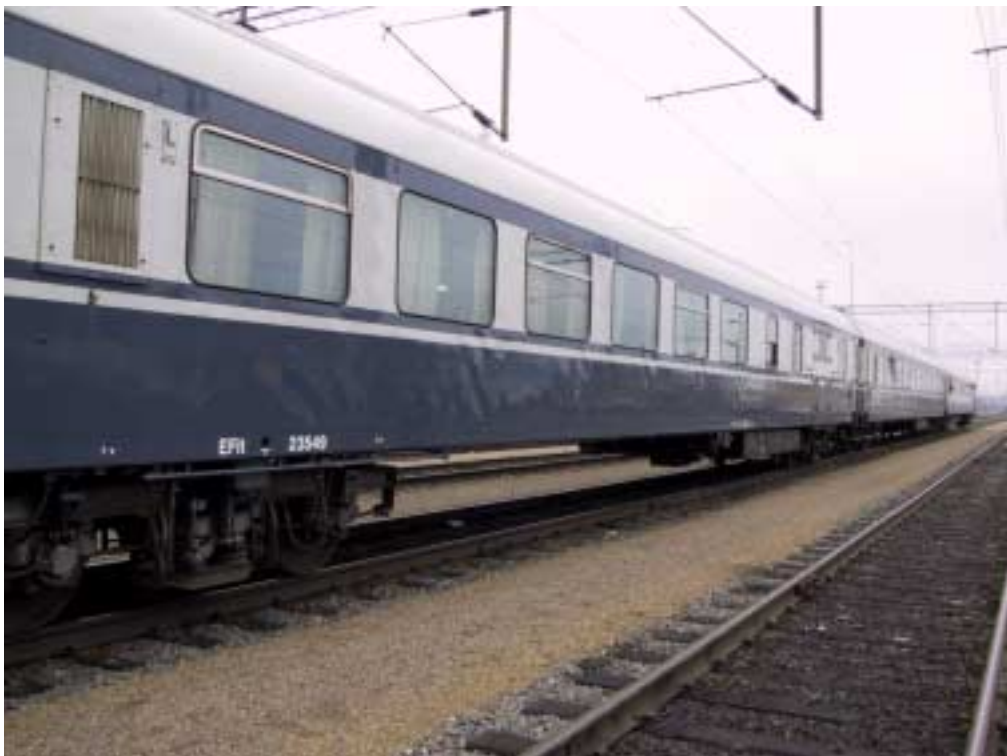
*Kuva 2. Veturin törmäminen paikallaan olleen matkustajajunan perään Tampereella 2.11.2001. Matkustajajunan kaikkien kolmen vaunun kyljet olivat lommahdelleet törmäyksessä. Etualalla junan ensimmäinen vaunu.*

*Figure 2. An engine colliding with a passenger train in Tampere on 2 November, 2001. Sides of all three coaches of the passenger train had buckled in the collision. In the foreground, the first coach of the train.*

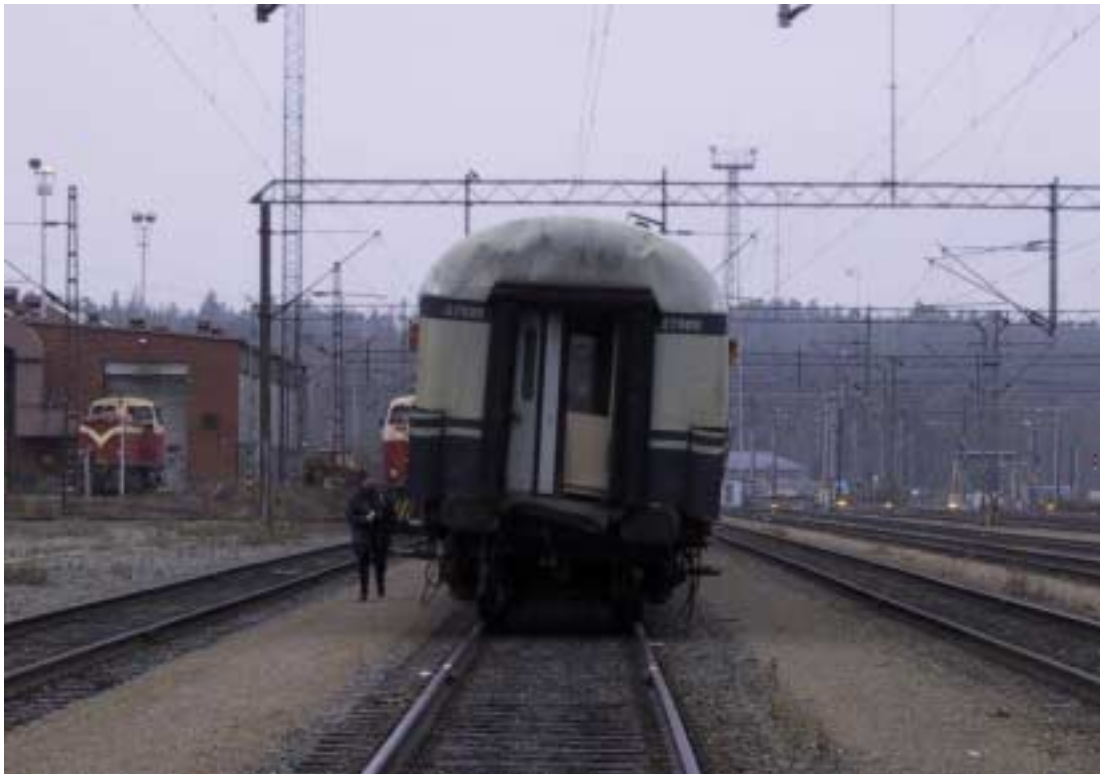
*Kuva 3. Veturin törmäminen paikallaan olleen matkustajajunan perään Tampereella 2.11.2001. Kuva viimeisestä vaunusta, jonka sivuilla näkyvät loppuopastinlyhdyt.*

*Figure 3. An engine colliding with a passenger train in Tampere on 2 November, 2001. Photo of the last coach with tail signals on its sides.*

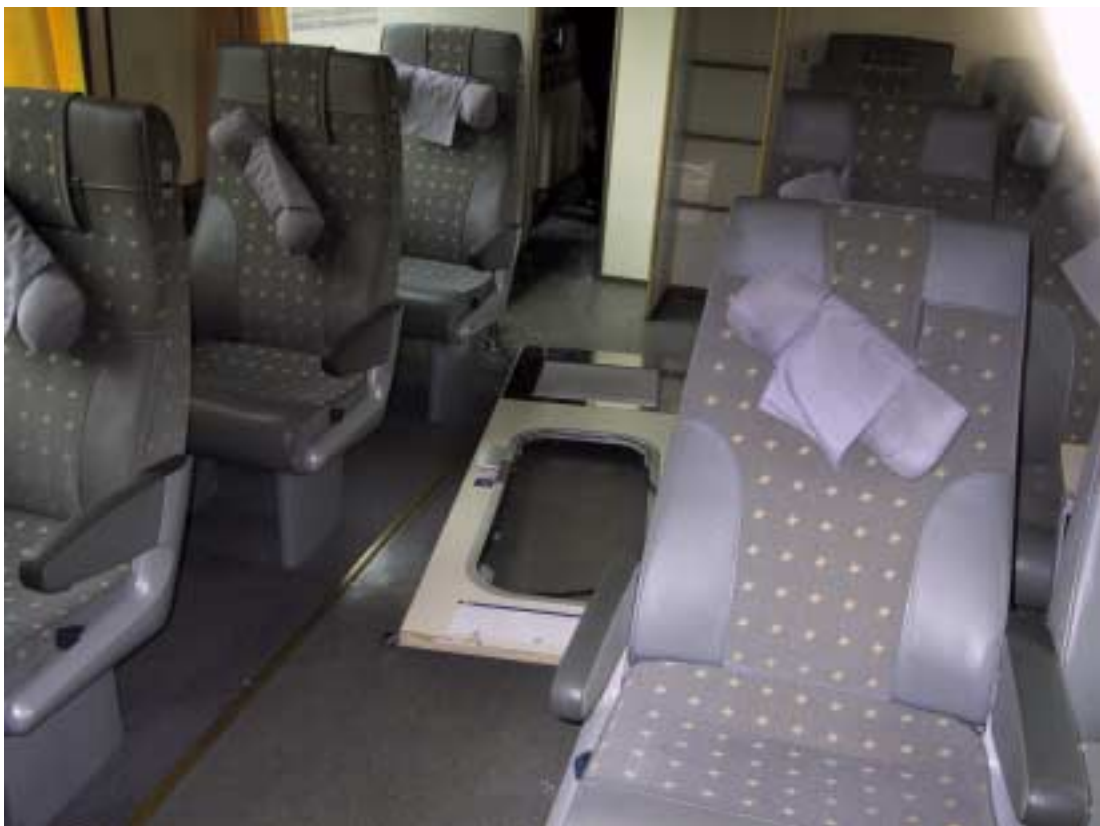
*Kuva 4. Veturin törmäminen paikallaan olleen matkustajajunan perään Tampereella 2.11.2001. Vaunujen sisällä irtosi muun muassa osastojen välisiä ovia.*

*Figure 4. An engine colliding with a passenger train in Tampere on 2 November, 2001. For example some doors between the compartments detached in the coaches.*

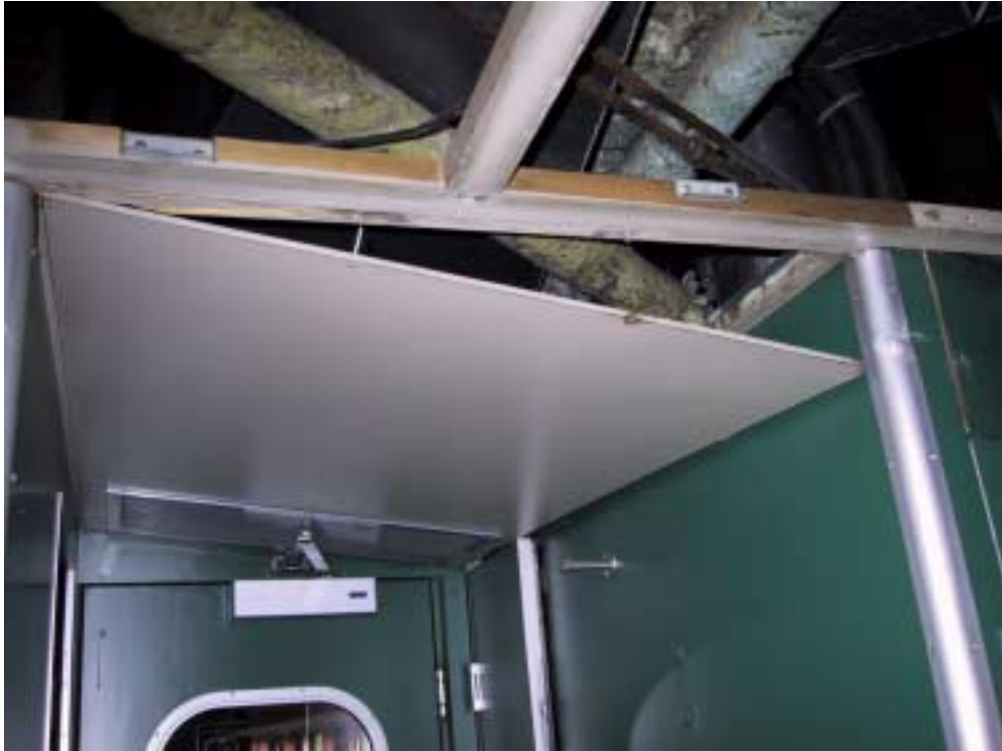
*Kuva 5. Veturin törmääminen paikallaan olleen matkustajajunan perään Tampereella 2.11.2001. Vaunujen kattoluukkuja irtosi ja avautui lukituksistaan.*

*Figure 5. An engine colliding with a passenger train in Tampere on 2 November, 2001. Hatches on coaches' ceilings detached and opened.*

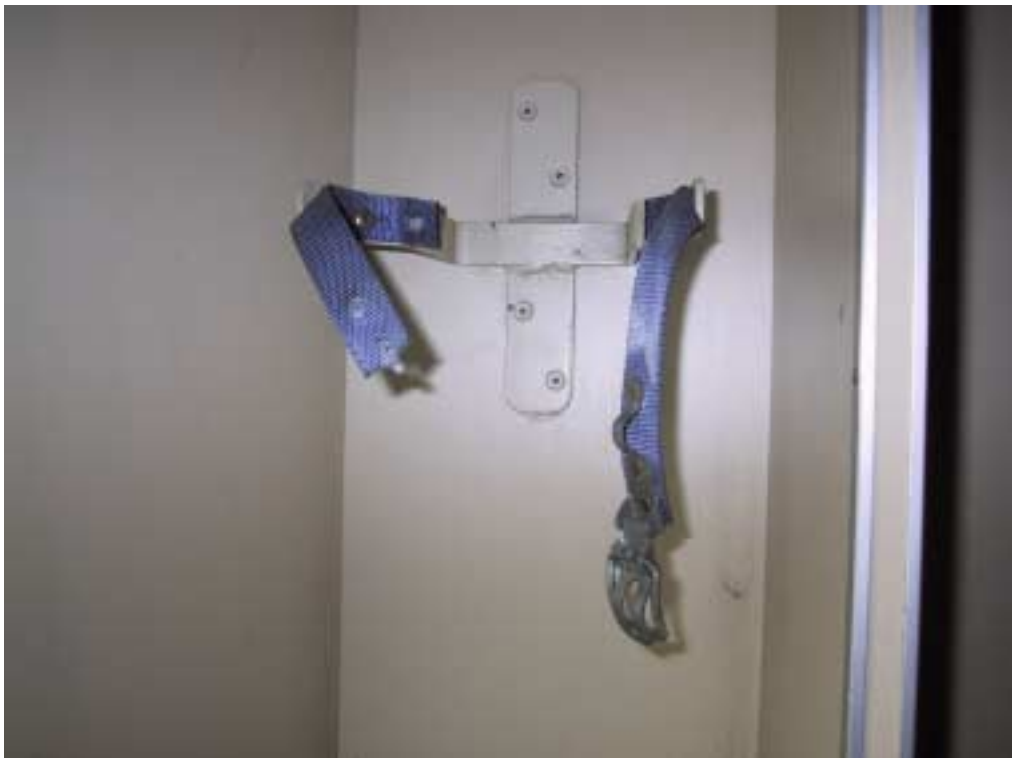
*Kuva 6. Veturin törmääminen paikallaan olleen matkustajajunan perään Tampereella 2.11.2001. Keskimmäisen vaunun eteisessä olleen sammuttimen kiinnityshihnan solki irtosi ja sammutin lensi lattialle. Sammuttimen kokonaispaino oli yli 17 kg.*

*Figure 6. An engine colliding with a passenger train in Tampere on 2 November, 2001. Fire extinguisher in the entry of the middlemost coach detached from its attachments and fell to the floor. Total weight of the extinguisher was over 17 kg.*

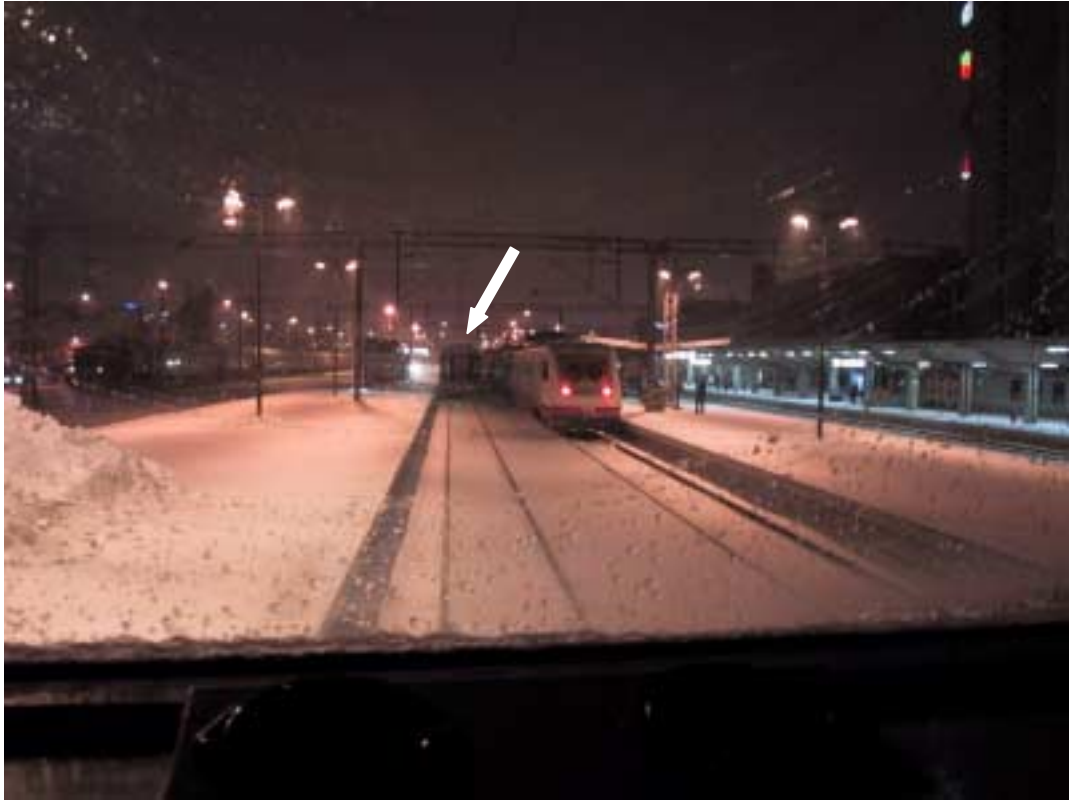
*Kuva 7. Veturin törmäminen paikallaan olleen matkustajajunan perään Tampereella 2.11.2001. Rekonstruktioajossa veturin etuohjaamosta otettu kuva kohti raiteella 4 seisovaa matkustajajunaa (nuoli). Onnettomuuden tapahtuessa maassa ei ollut lunta.*

*Figure 7. An engine colliding with a passenger train in Tampere on 2 November, 2001. A photo taken from the front cabin of an engine towards a passenger train on track 4 (arrow). At the time of the accident there was no snow on the ground.*

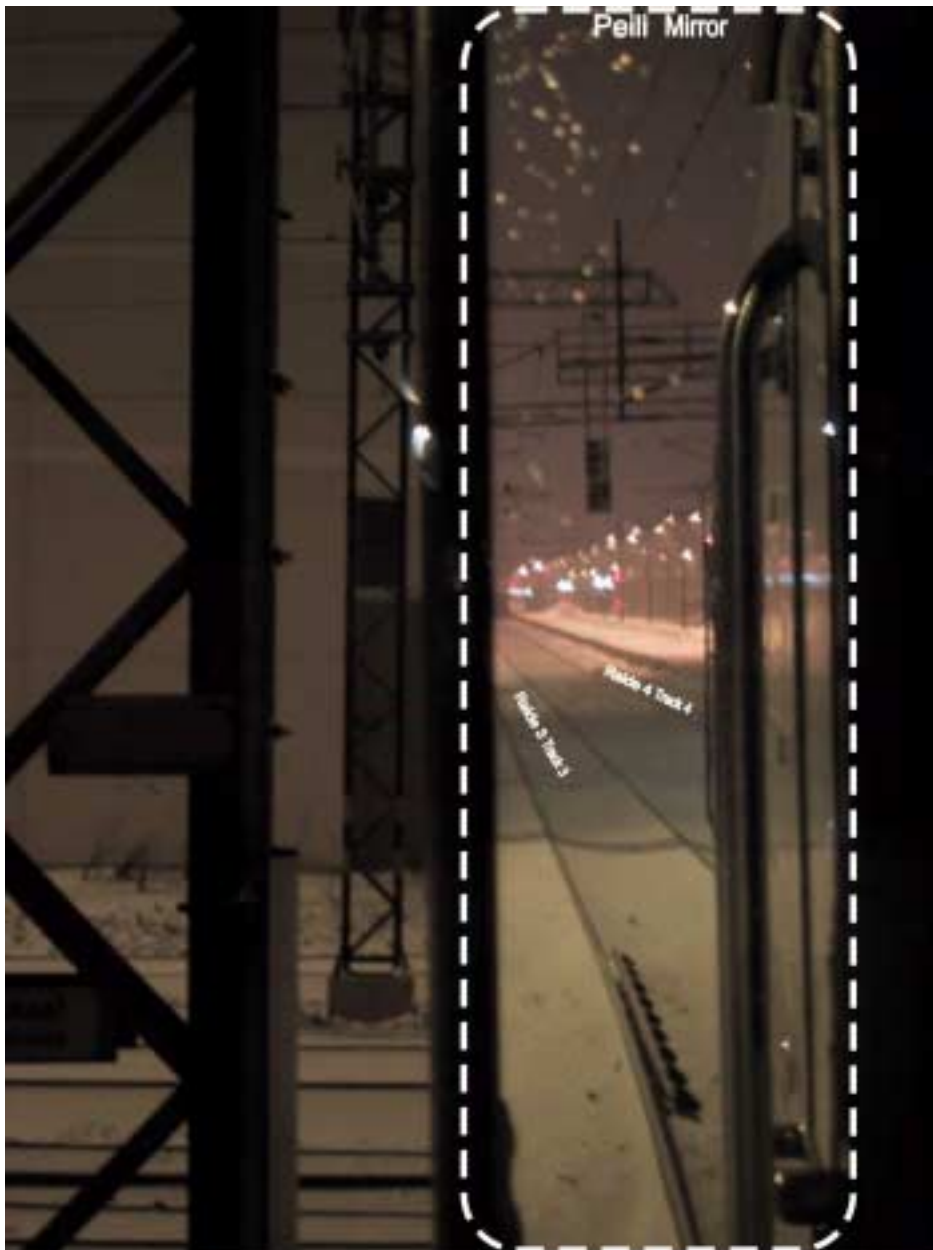
The direct cause of the accident was the fact that the engine driver failed to perceive the passenger train on track 4. This again was greatly due to his driving the locomotive from its rear-end cabin wherefrom the visibility towards the travel direction is markedly poorer than from the nose cabin. Furthermore the viewing process may have been distracted by the driver's braking action over that very short moment when the visibility towards track 4 is at its best. The driver also said that he had looked at the points and switches on the travel route. Moreover the viewing time was scarce as the running speed was relatively high, with consideration of the situation. The driver

*Kuva 8. Veturin törmäminen paikallaan olleen matkustajajunan perään Tampereella 2.11.2001. Vaunuihin törmänneen veturin kuljettaja ajoi veturia sen takapäin ohjaimosta peileistä tähyestäen. Raiteella 4 ollut juna oli mahdollista nähdä kaarteon kohdalla peilistä, mutta suoralla osuudella oma veturi peittää näkyvyyden lähes kokonaan. Kuvassa veturin vasen peili, jonka kautta näkyvät raiteet kolme ja neljä. Raide 4 on kuvassa oikealla.*

*Figure 8. An engine colliding with a passenger train in Tampere on 2 November, 2001. The driver was driving the locomotive from the rear cabin and observed via mirror. It is possible to see a train on the track 4 via mirror in the curve, but the locomotive itself blocks visibility almost totally in the straight part of the track. In the photo, mirror of the locomotive and tracks 3 and 4. Track 4 is on the right.*

In order to prevent similar accidents, the Accident Investigation Board of Finland reiterates its earlier recommendation on a locomotive as always being driven from its nose cabin. Moreover the Accident Investigation Board proposes that the telephones of the Area Controller be connected to a recording device and that rescue operation resources be alarmed immediately and in sufficient quantities. In view of an investigation of the post-accident events and to develop the rescue operation, the Accident Investigation Board recommends that more attention be paid to the accuracy of the information and data in the accident and alarm reports elaborated by the rescue bodies.
