Tutkintaselostus

C 1/2001 R

Veturien törmäminen matkustajavaunuihin Ilmalassa 6.1.2001

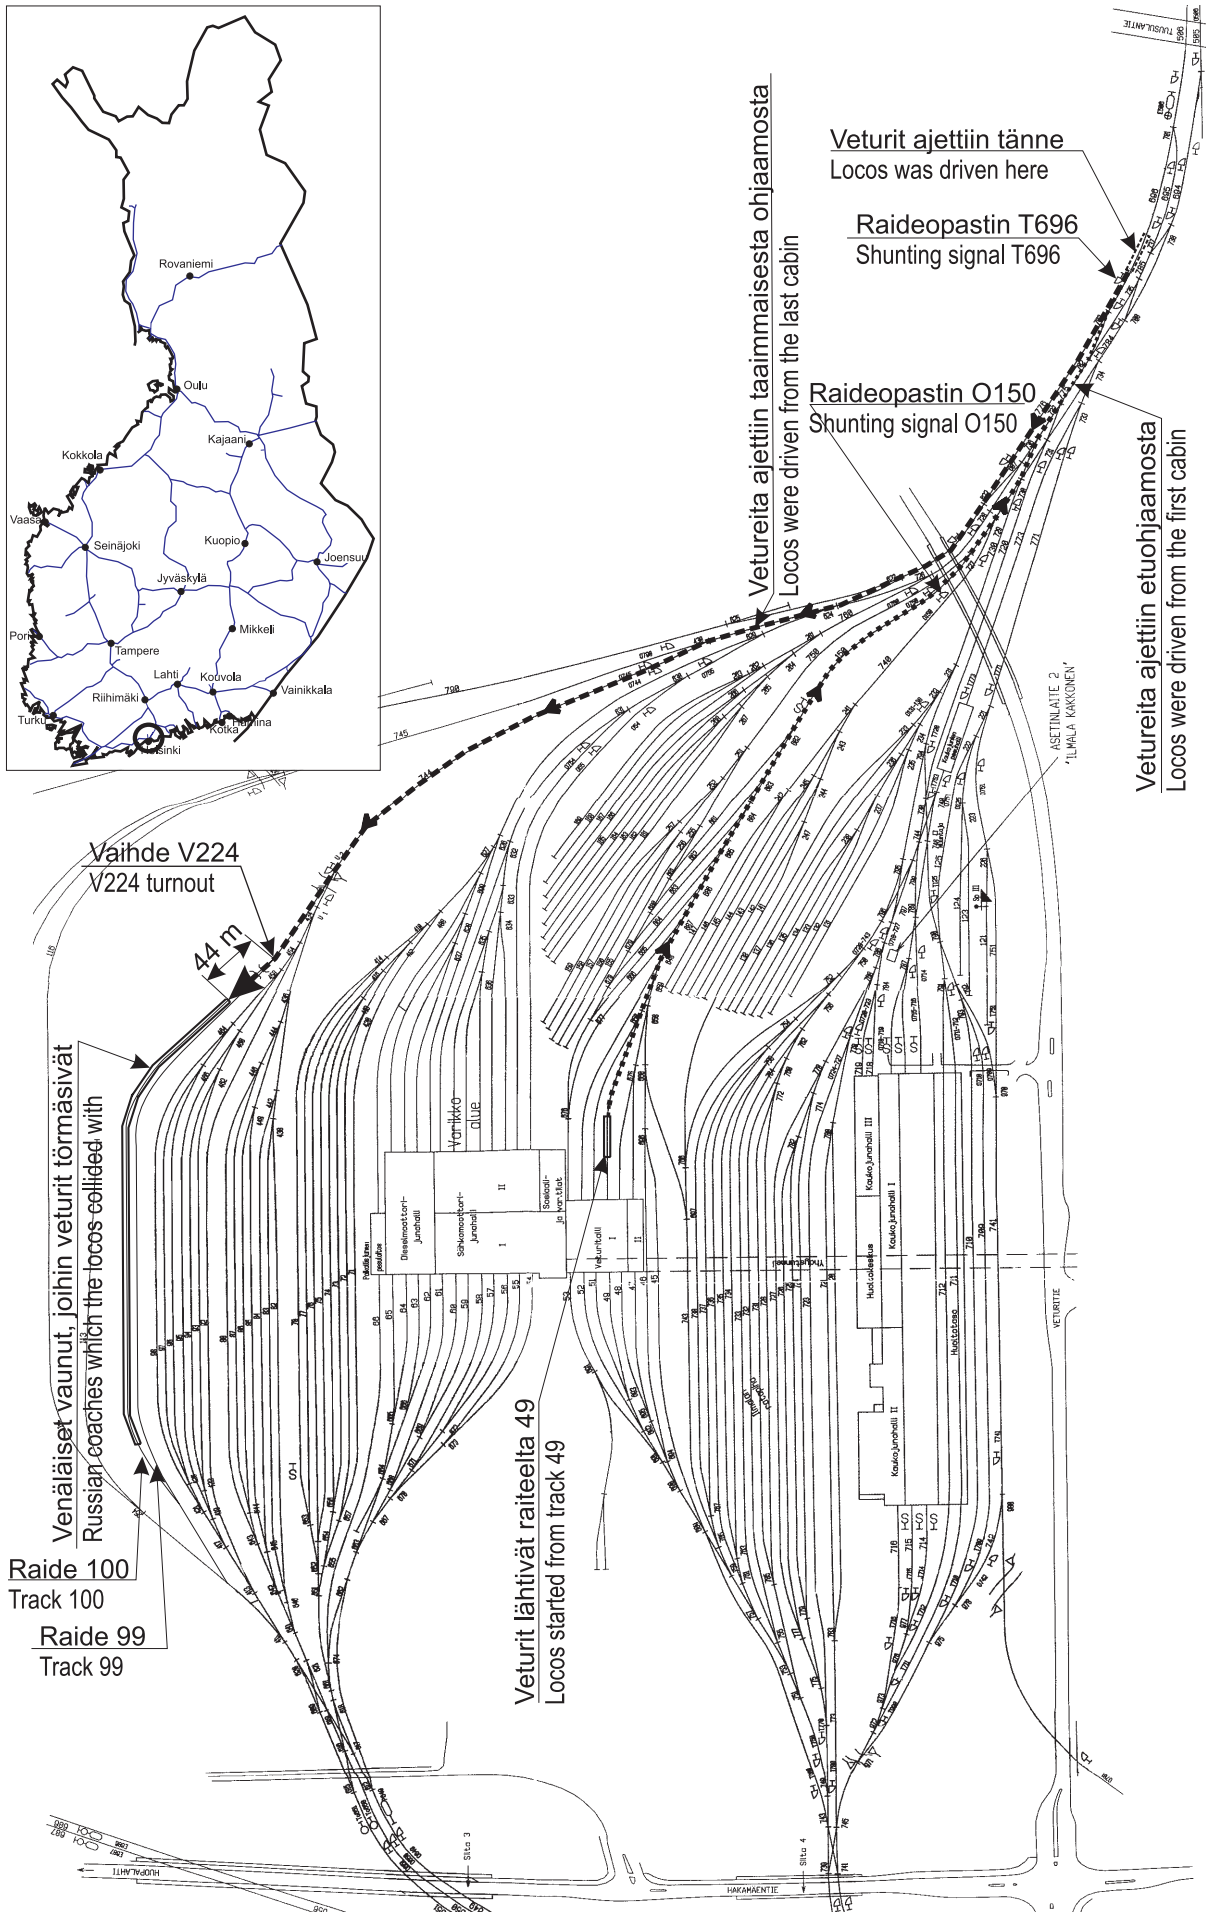
Kuva 1. Veturien törmäminen matkustajavaunuihin Ilmalassa 6.1.2001.
 Figure 1. Locomotives colliding with passenger coaches at Ilmala on 6 January, 2001.

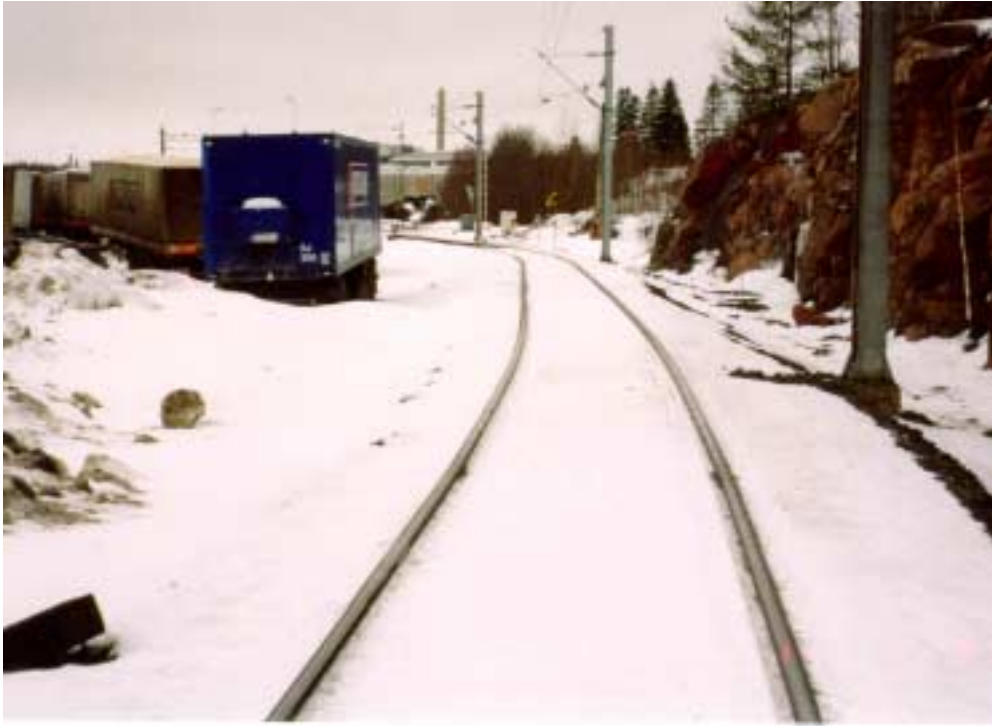
Veturinkuljettaja jatkoi peruuttamista 25 km/h-nopeudella peileistä tähystäen, kunnes vaunujen pää tuli yllättäen näkyviin oletettua aikaisemmin. Hän teki täysjarrutuksen ensin suoratoimijarrulla ja pyrki tehostamaan sitä tekemällä täysjarrutuksen myös junajarrulla. Jarrutus alkoi tehota 10 metrin päässä jarruttamisesta ja veturit ehtivät jarruttaa 11 metriä ennen törmäystä. Törmäyksessä vaunut siirtyivät noin 3 metriä. Vaunuissa oli jarrut kiinni (= päällä).

Kuva 2. Veturin törmäminen matkustajavaunuihin Ilmalassa 6.1.2001. Näkymä 238 m päästä vaunuista, veturin tulosuunnasta katsottuna. Sininen rekan perävaunu oli noin 200 m päässä vaunuista.

Figure 2. Locomotives colliding with passenger coaches at Ilmala, on 6 January, 2001. View from the arriving direction of the locomotive, at a distance of about 238m from the coaches. A blue trailer (of a truck) was at a distance of about 200m from the coaches.

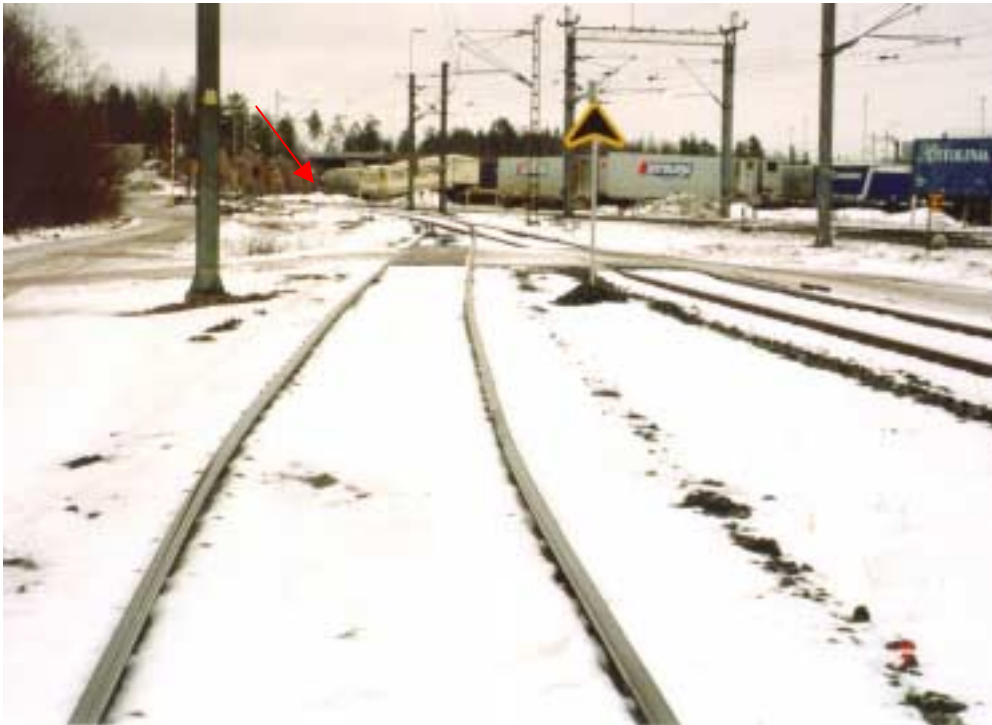
Kuva 3. Veturin törmäminen matkustajavaunuihin Ilmalassa 6.1.2001. Näkymä veturin tulosuuntaan katsottuna vaunujen seisontaraiteelta. Edellisessä kuvassa näkyvän sinisen rekan perävaunun kulma punaisen nuolen osoittamassa kohdassa.

Figure 3. Locomotives colliding with passenger coaches at Ilmala, on 6 January, 2001. View towards the arriving direction of the locomotive, from the holding siding where the coaches were standing. Corner of the blue full trailer (shown in Figure 2), as indicated by the arrow.

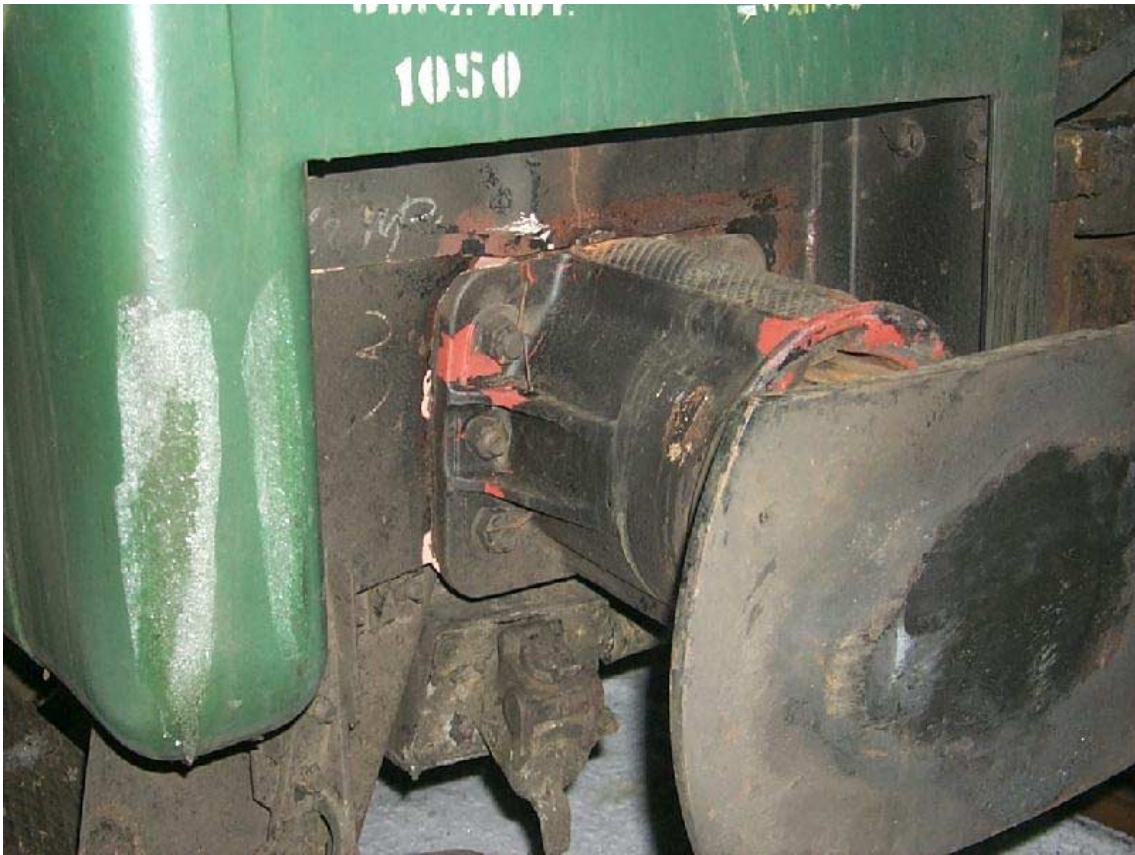
Ensimmäisen vaunun veturin puoleisen pään puskimet painuivat sisään. Myös toisen pään veto- ja puskinlaitteisiin tuli vaurioita. Lisäksi muuta päätyrakennetta sekä porraskakenteet vaurioituivat. Vaunun sisällä kevytrakenteisiin väliseiniin sekä oviin tuli vaurioita. Myös kattoluukkuja ja loisteputkivalaisimia putosi alas.

Törmänneen veturin vetolaite ja sen kiinnitys vaurioitui, virroittimen tasaustanko katkesi, muuntajien tuulettimet siirtyivät paikaltaan sekä laitetilassa oleva ajomoottorin lämpötilanvalvontalaatikko irtosi. Lisäksi ohjaamoissa irtosi kiinnityksistään mm. radio, jääkaapin ovi ja jauhesammutin.

Kuva 4. Veturin törmääminen matkustajavaunuihin Ilmalassa 6.1.2001. Törmäyksessä vaurioitui mm. sivupuskimia ja puskinpalkkeja.

Figure 4. Locomotives colliding with passenger coaches at Ilmala, on 6 January, 2001. In the collision, e.g. lateral buffers and buffer beams were damaged.
