## Tutkintaselostus

C 2/2001 R

# Työntekijän jääminen peruuttavan junan alle Helsingissä 11.1.2001

### WORKER RUN OVER BY BACKING TRAIN IN HELSINKI, FINLAND, ON 11 JANUARY, 2001

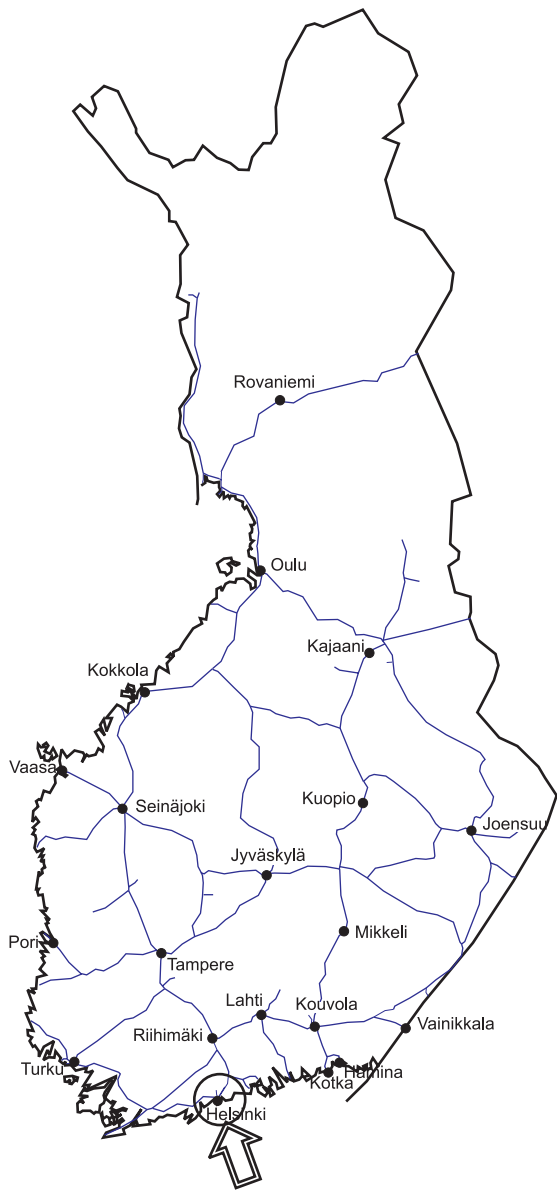
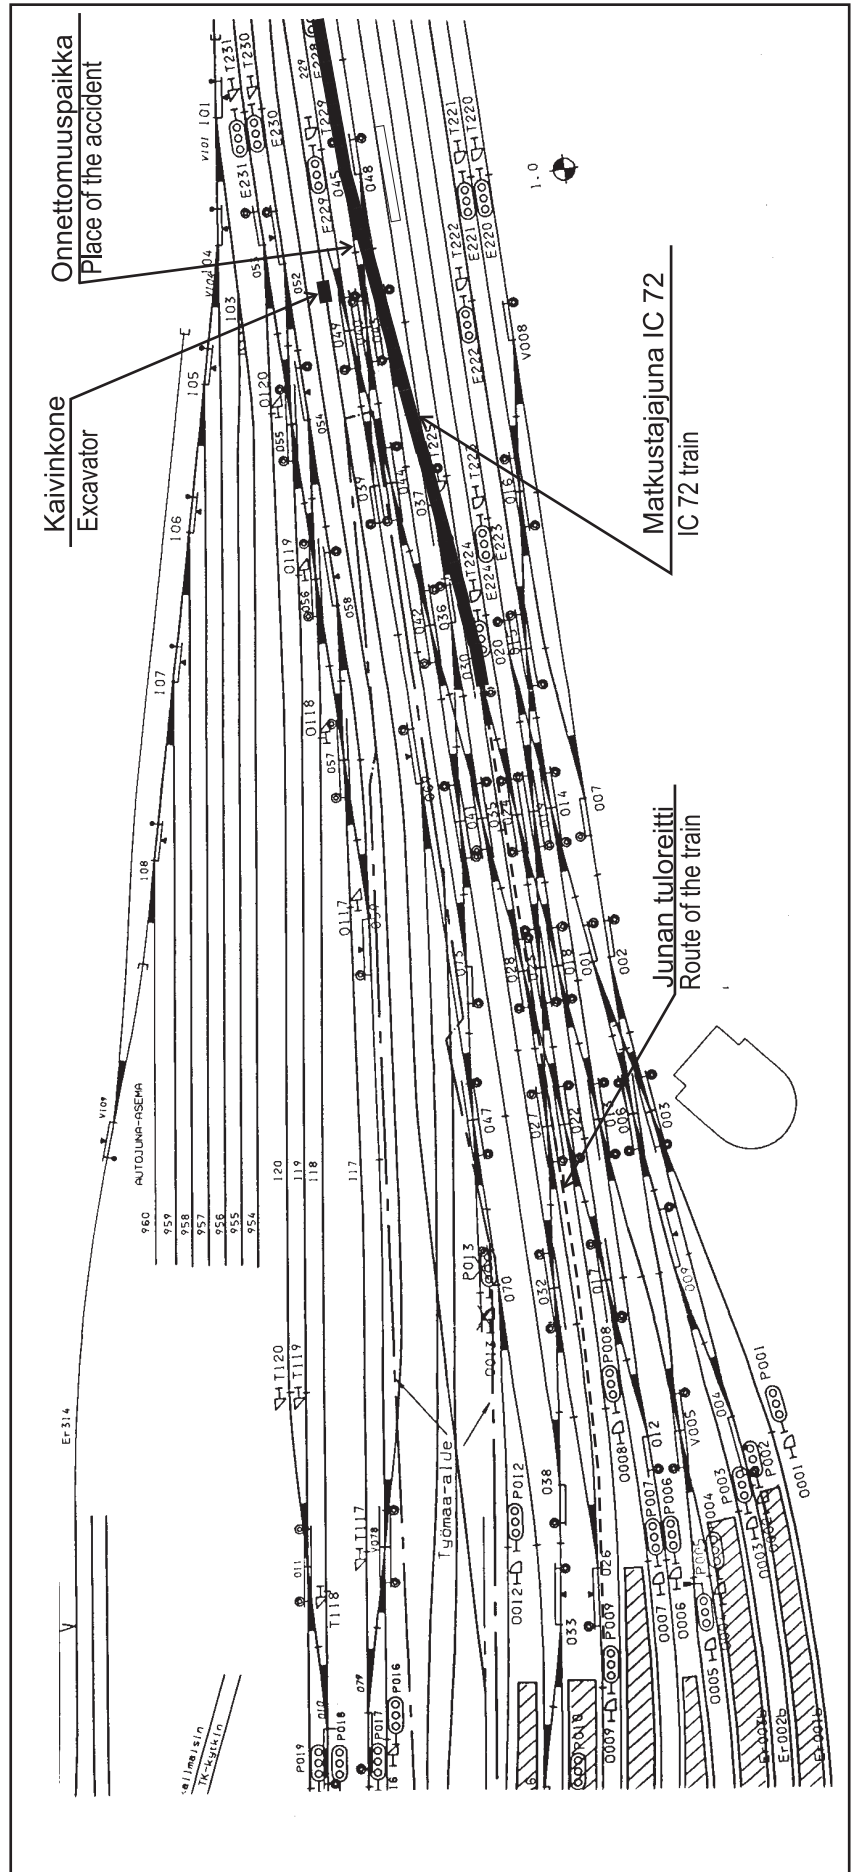
Kuva 1. Työntekijän jääminen peruuttavan junan alle Helsingissä 11.1.2001.  
Onnettomuuspaikka

Figure 1. Worker run over by backing train in Helsinki on 11 January, 2001.  
Place of the accident.

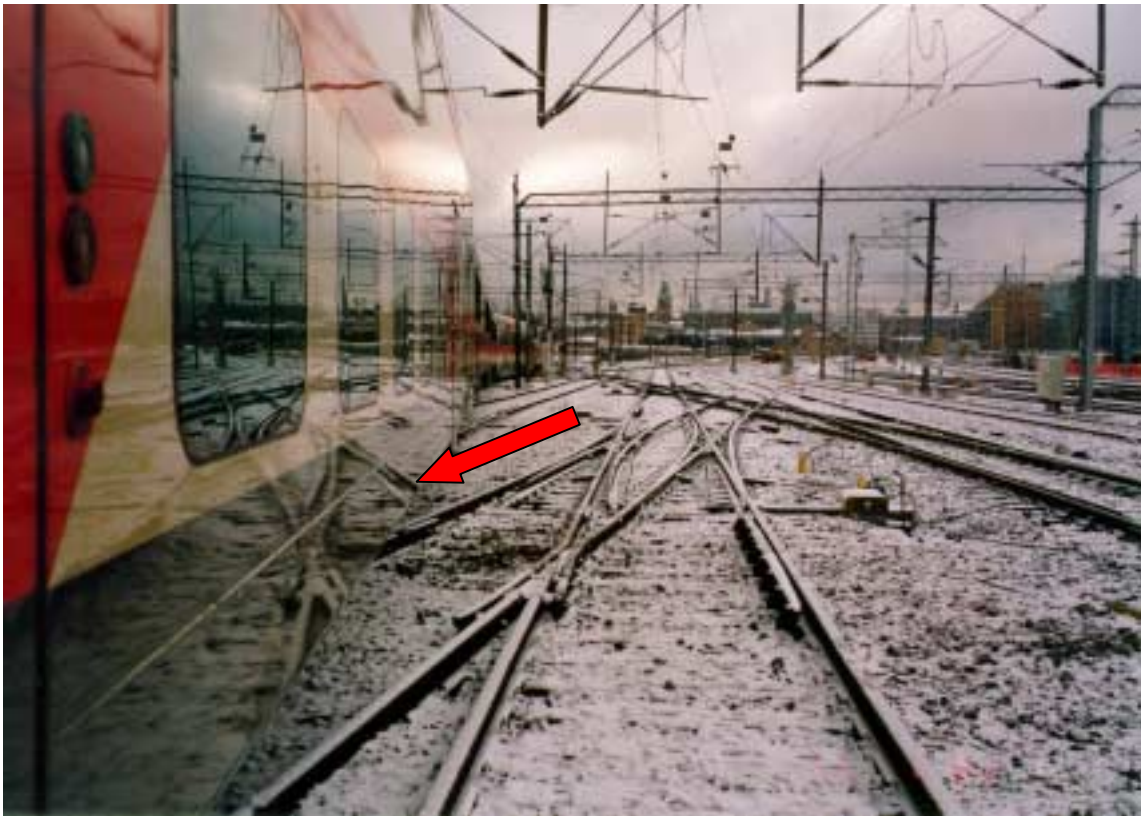
*Kuva 1. Työntekijän jääminen peruuttavan junan alle Helsingissä 11.1.2001. Työntekijä seisoi nuolen osoittamassa kohdassa.*

*Figure 1. Worker run over by backing train in Helsinki on 11 January, 2001. The worker was standing at the location indicated by the arrow.*

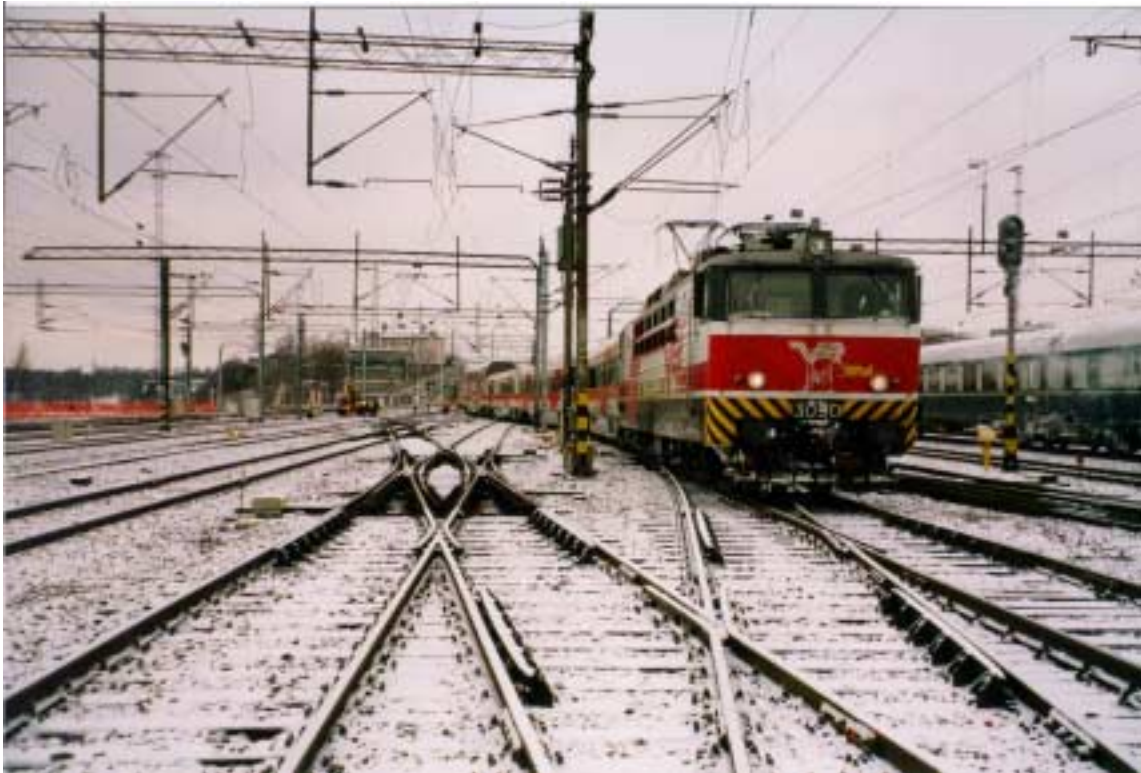
*Kuva 2. Työntekijän jääminen peruuttavan junan alle Helsingissä 11.1.2001. Kuva junan tulosuunnasta onnettomuuspaikalle.*

*Figure 2. Worker run over by backing train in Helsinki on 11 January, 2001. The worker was standing at the location indicated by the arrow.*
