## Tutkintaselostus

C 3/2001 R

# Kolmen tavaravaunun suistuminen kiskoilta Rauhassa 26.1.2001

### THREE FREIGHT WAGONS DERAILING AT RAUHA STATION, FINLAND, ON JANUARY 26, 2001

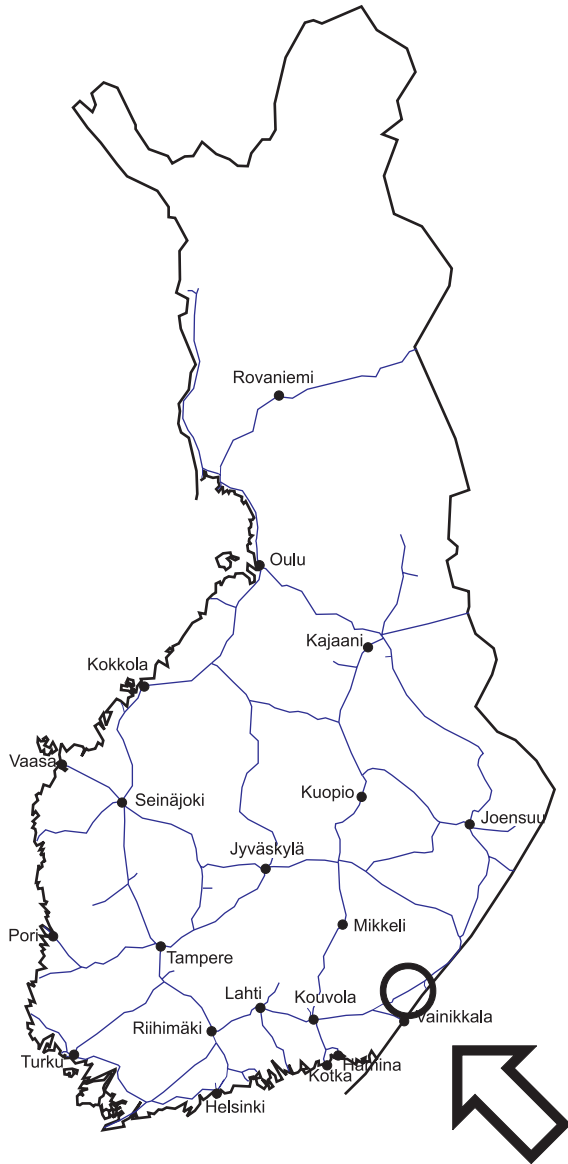
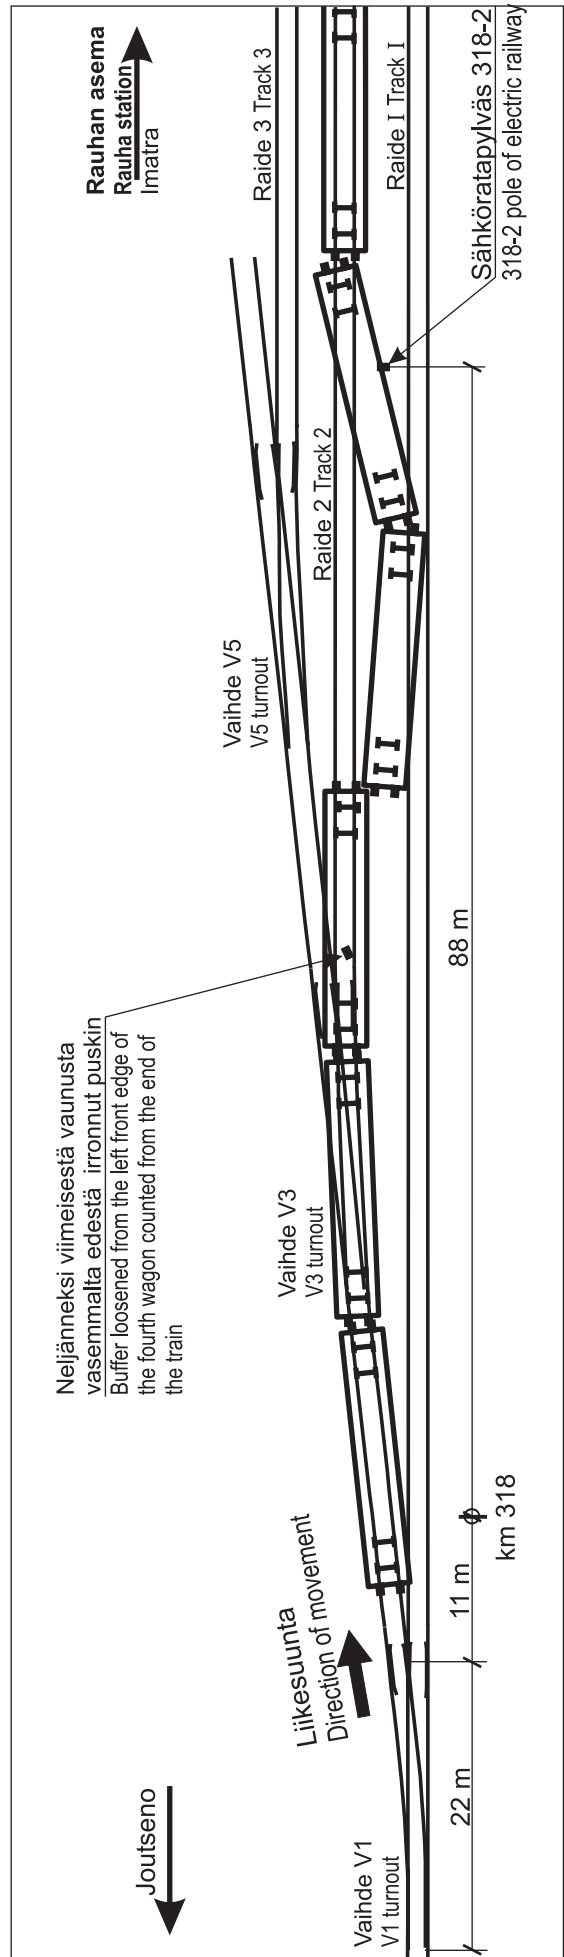
Kuva 1. Kolmen tavaravaunun suistuminen kiskoilta Rauhassa 26.1.2001.  
 Figure 1. Three freight wagons derailling at Rauha station, on January 26, 2001.

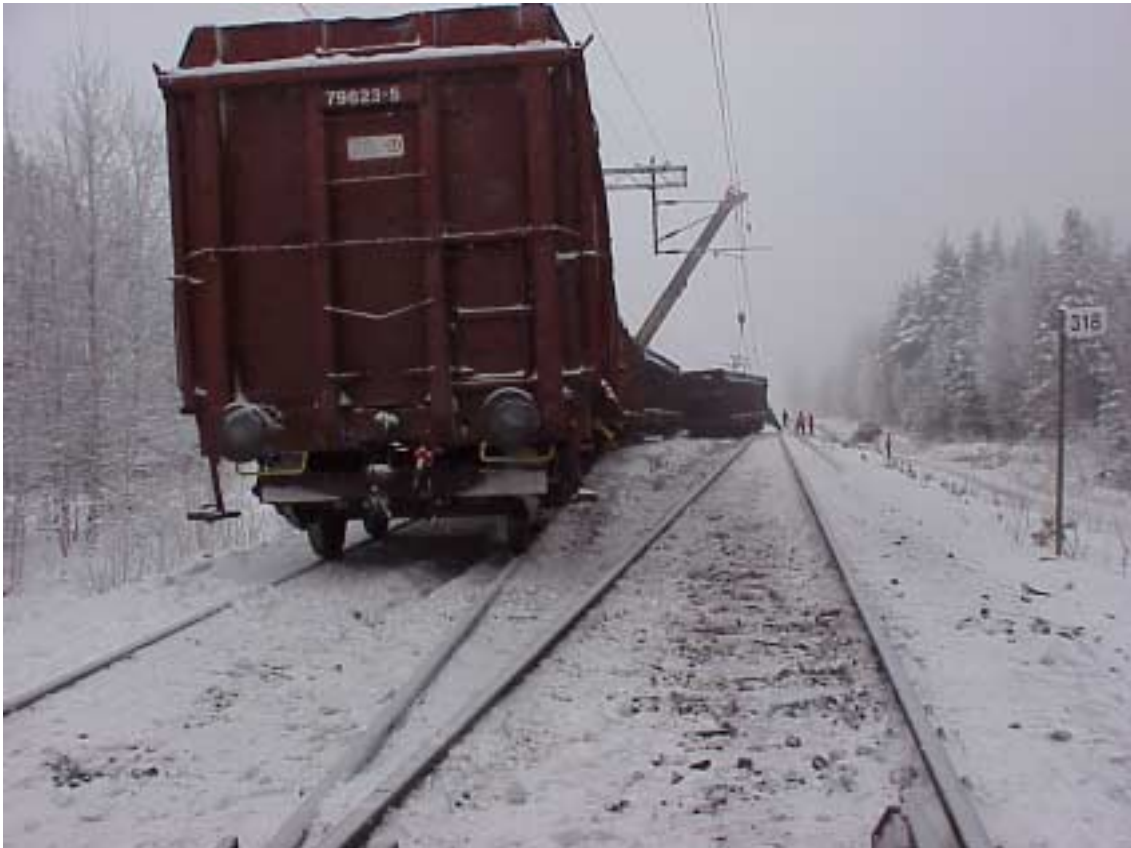
Hän asetti avaimen vaihteen lukituslaitteeseen ja käänsi lukituksen auki. Samalla hän epähuomiossa käänsi myös vaihteen. Juna ei ollut vielä kokonaan ohittanut vaihdetta, vaan vaihde kääntyi viidenneksi viimeisen vaunun alla ja vaunun takapää ohjautui raiteelle I.

Junasuorittaja huomasi heti noustuaan pystyyn, että koko juna ei ollut vielä mennyt vaihteen yli. Hän käänsi vaihteen takaisin johtamaan sivuraiteelle. Yhden vaunun takateli ja toinen vaunu kokonaan oli kuitenkin jo ehtinyt ohjautua raiteelle I. Kolme viimeistä vaunua ohjautui jälleen raiteelle 2. Raiteelle I ohjautuneet vaunut sekä vaihteen takaisin kääntämisen jälkeen ensimmäisen raiteelle 2 ohjautuneen vaunun etupyöräkerta suistuivat kiskoilta.

*Kuva 2. Kolmen tavaravaunun suistuminen kiskoilta Rauhassa 26.1.2001. Takapäin vau-  
nut junan tulosuunnasta katsottuna. Nostotyöt on jo aloitettu.*

*Figure 2. Three freight wagons derailing at Rauha station, on January 26, 2001. Last wagons seen from the  
approaching direction of the train. The lifting work has already been started.*

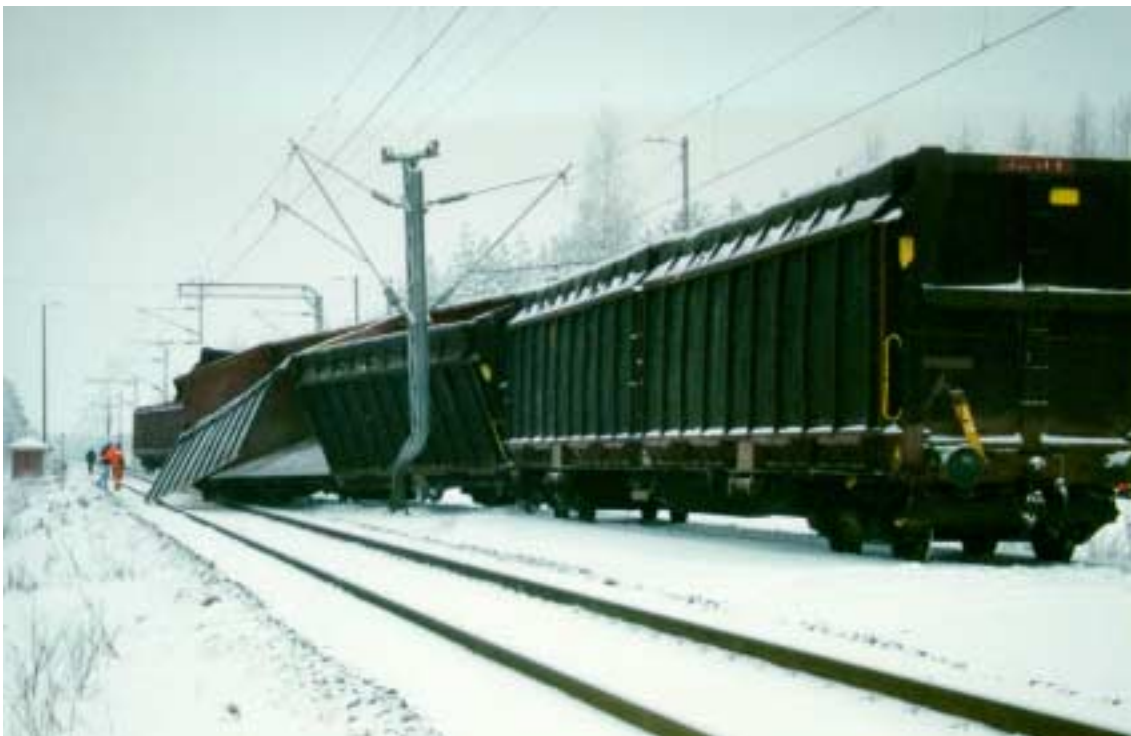
*Kuva 3. Kolmen tavaravaunun suistuminen kiskoilta Rauhassa 26.1.2001. Kuusi viimeistä  
vaunua edestä päin katsottuna.*

*Figure 3. Three freight wagons derailing at Rauha station, on January 26, 2001. The last six wagons seen  
from front of the train.*

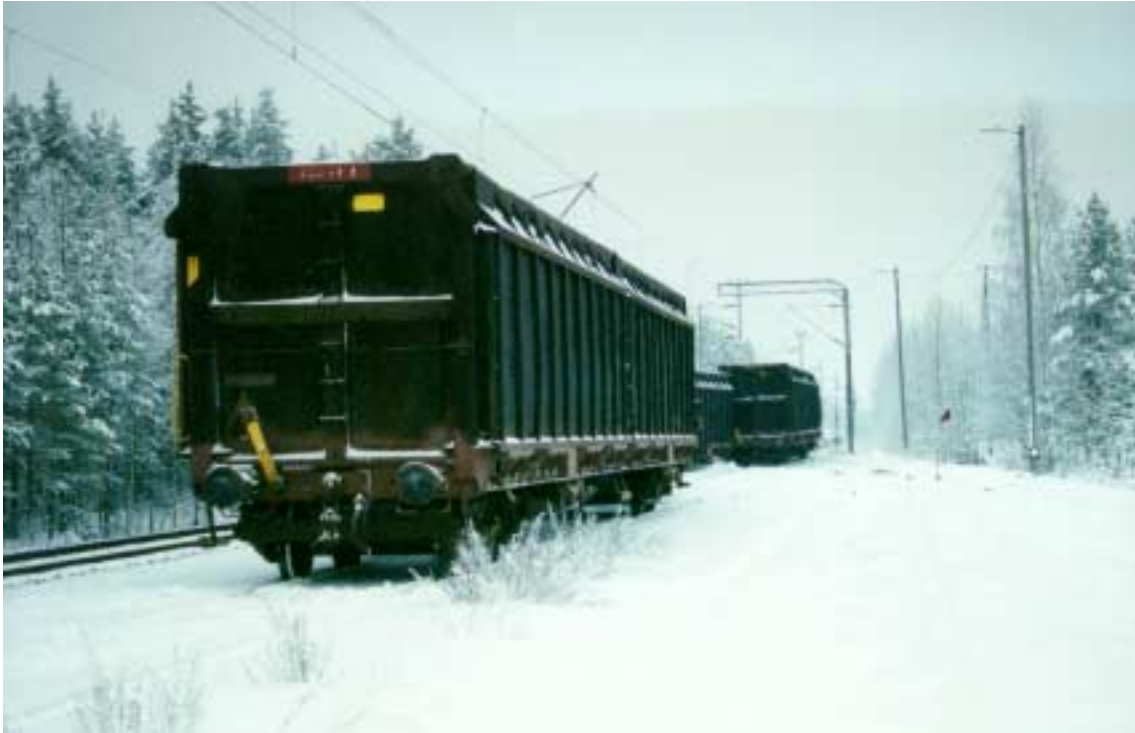
*Kuva 4. Kolmen tavaravaunun suistuminen kiskoilta Rauhassa 26.1.2001. Vaunut toiselta sivulta katsottuna.*

*Figure 4. Three freight wagons derailing at Rauha station, on January 26, 2001. The wagons seen from the other side.*

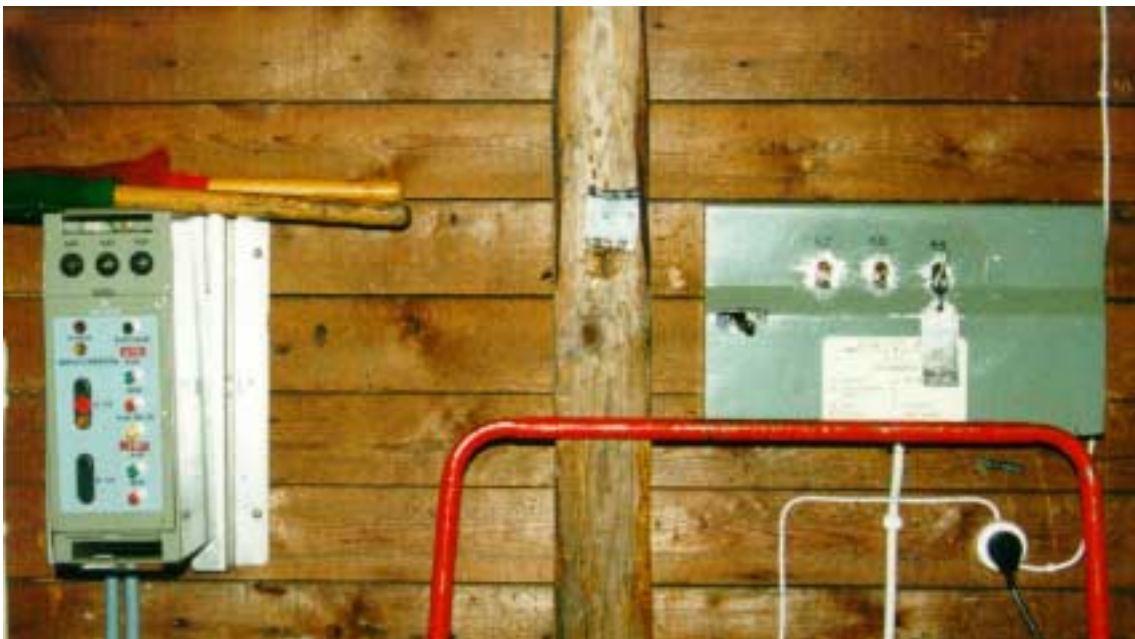
Juna saapui vaihteelle V1 noin 30 km/h nopeudella. Junan ollessa vaihteella junasuorittaja meni vaihdekojuun ja käänsi kosketinlaitteessa olevan kulkutiesalvan keskiasentoon, jolloin pääopastin A½ vaihtui näyttämään "seis"-opastetta. Samalla hän otti vaihteella V1 tarvittavan avaimen kosketinlaitteesta, koskettimesta k8 (ks. kuva 7). Sen jälkeen hän meni ulos käsin käännettävän vaihteen luo odottamaan junan kulkemista ohi vaihteen.

*Kuva 5. Kolmen tavaravaunun suistuminen kiskoilta Rauhassa 26.1.2001. Vaihteen V1 luona olevassa vaihdekojussa olevat ohjaustaulu ja kosketinlaite.*

*Figure 5. Three freight wagons derailing at Rauha station, on January 26, 2001. The control and key panels located in the pointthut near by the V1 turnout.*

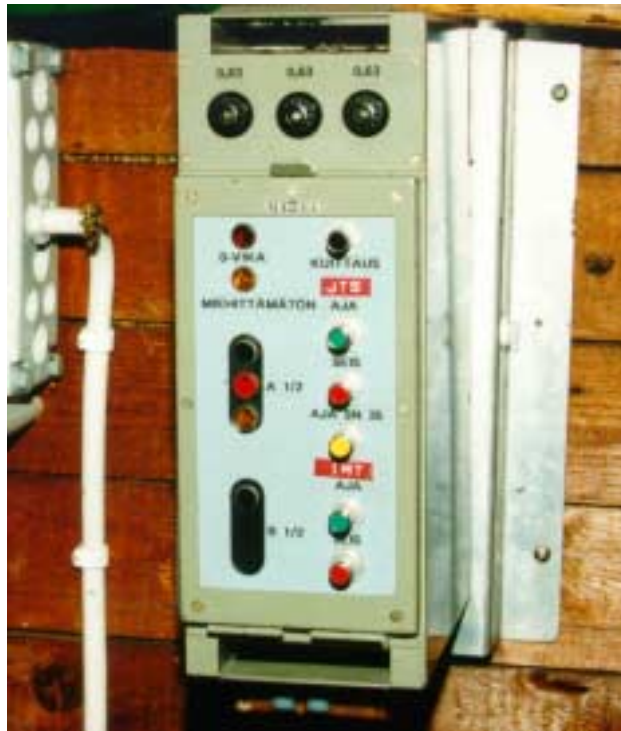
Rauhan junasuorittaja valmisteli tavarajunalle T 2375 kulkutien Rauhan ratapihan raiteelle 2 ja asetti ohjaustaulusta tulosuunnan pääopastimeen A½ ajon sallivan opasteen "aja sn35" (ks. kuva 6). Vaihde V1 oli jo valmiiksi raiteelle 2 johtavassa asennossa.

Kuva 6. Kolmen tavaravaunun suistuminen kiskoilta Rauhassa 26.1.2001. Ohjaustaulusta saa pääopastimeen A½ Joutsenon suunnasta (JTS) joko "aja"-, "aja sn35"- tai "seis"-opasteen, kun taas toisessa päässä ratapihaa olevaan opastimeen B½ Imatran suunnasta (IMT) joko "aja"- tai "seis"-opasteen.

Figure 6. Three freight wagons derailing at Rauha station, on January 26, 2001. The "proceed", "proceed sn 35" or "stop" aspect to the A½ signal from Joutseno direction and the "proceed sn 35" or "stop" aspect to the B½ signal from Imatra direction can be switched on from the control panel.

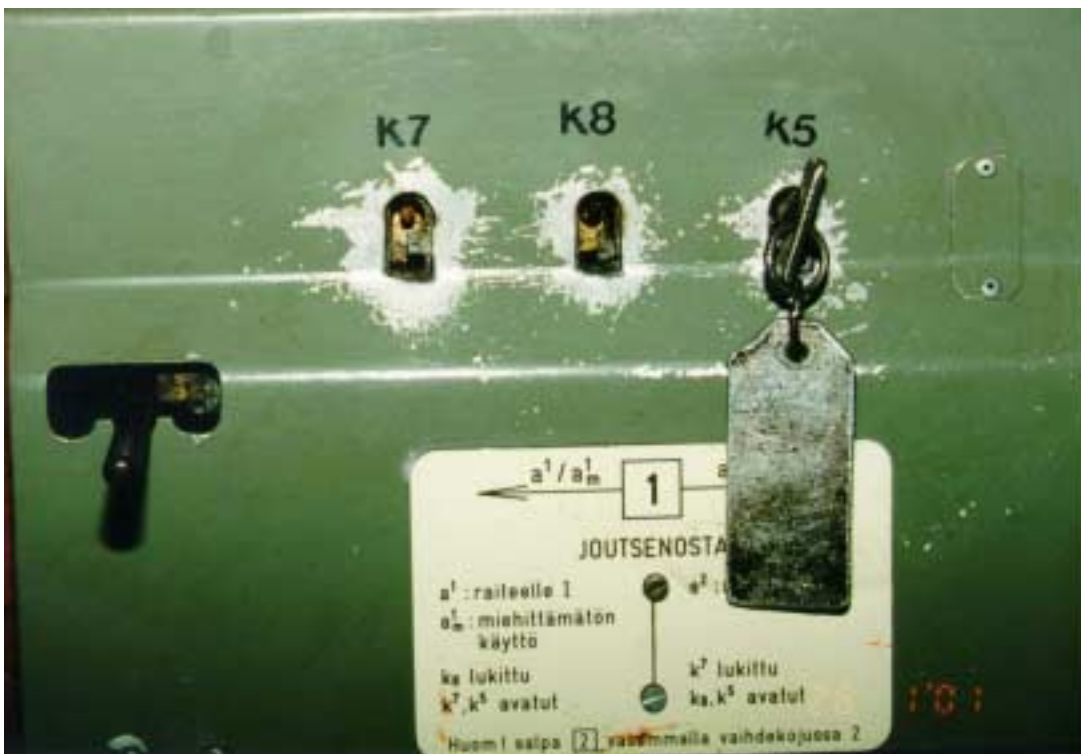
Kuva 7. Kolmen tavaravaunun suistuminen kiskoilta Rauhassa 26.1.2001. Kosketinlaite. Kulkutiesalpa kuvassa vasemmalla.

Figure 7. Three freight wagons derailing at Rauha station, on January 26, 2001. Key panel. Route level on the left.

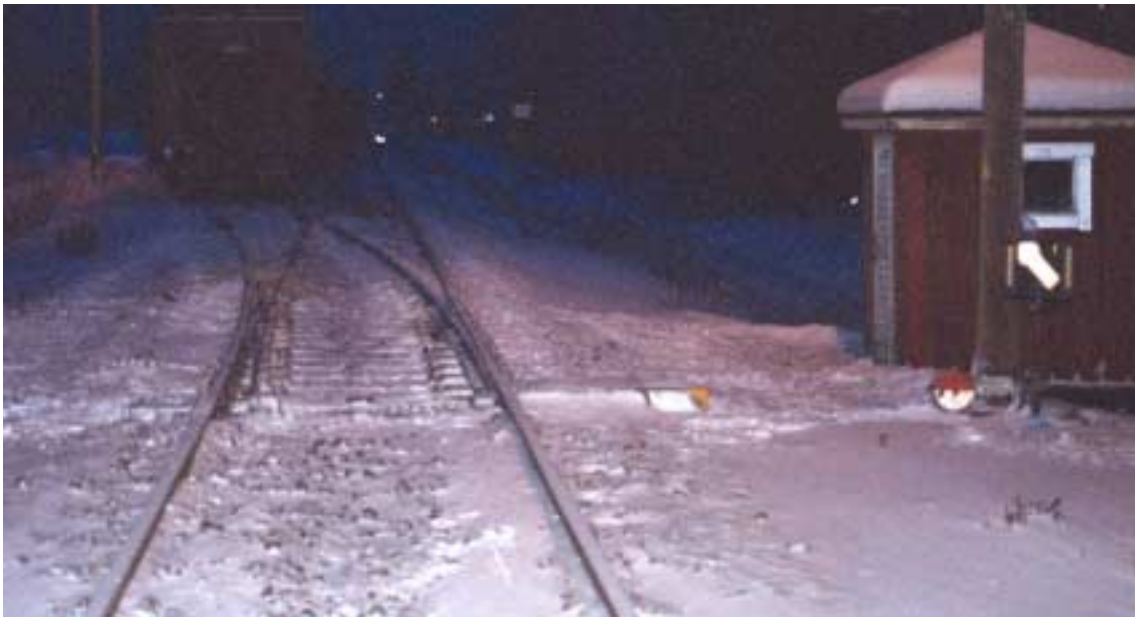
Syynä onnettomuuteen oli se, että junasuorittaja käänsi epähuomiossa vaihteen liian aikaisin junan ollessa vielä sen päällä. Järjestelmä ei estä kulkutien purkamista, vaikka juna olisi vielä vaihteen päällä.

*Kuva 8. Kolmen tavaravaunun suistuminen kiskoilta Rauhassa 26.1.2001. Vaihte V1 junan tulosuunnasta katsottuna. Vaihte käännettynä kohti raidetta 2. Oikealla vaihdekoju sekä vaihteenkääntäjä.*

*Figure 8. Three freight wagons derailing at Rauha station, on January 26, 2001. V1 turnout seen from the approaching direction of the train. The turnout is turned towards track 2. Pointnut and switch operating mechanism on the right.*

*Kulkutien lukitusta tulisi muuttaa siten, että vaihdetta ei saisi kulkutien turvaamisen jälkeen käännettyä ennen kuin vaihteen eristysosuus on ensin varautunut ja sitten vapautunut. [C5/97R/S73]*

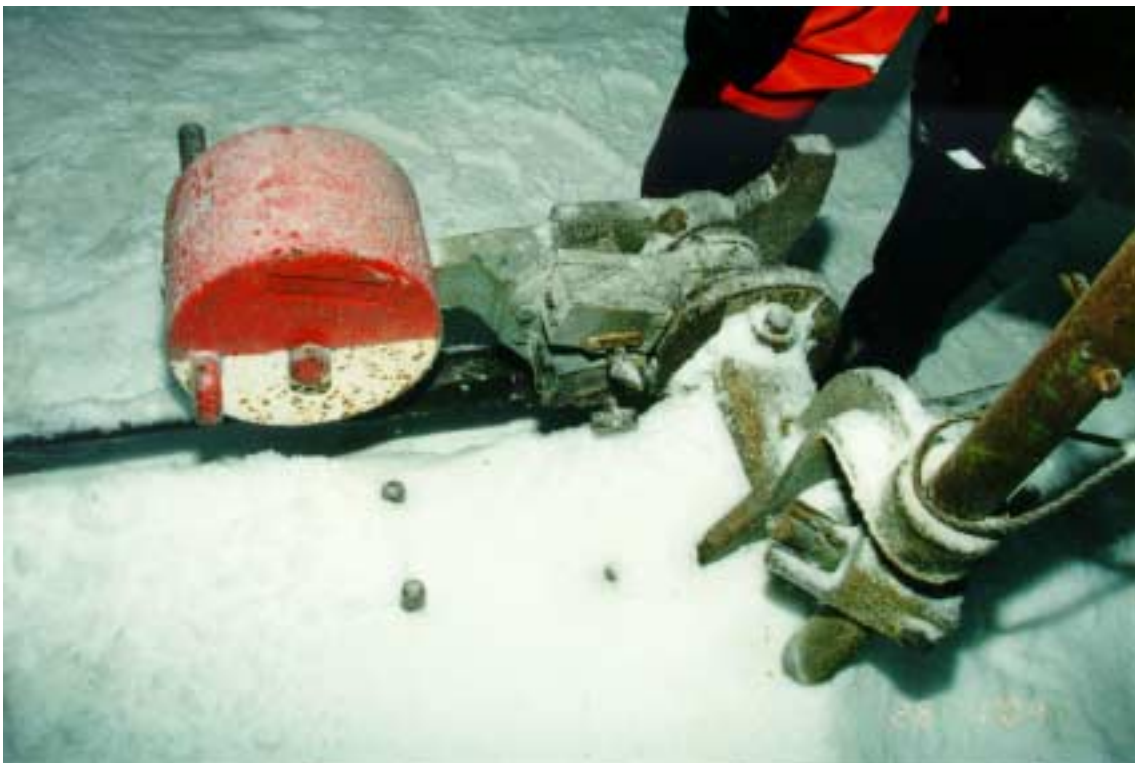
*Kuva 9. Kolmen tavaravaunun suistuminen kiskoilta Rauhassa 26.1.2001. Vaihteenkääntäjä. Kumpikin avain on pesässään lukituslaitteessa.*

*Figure 9. Three freight wagons derailing at Rauha station, on January 26, 2001. Switch operating mechanism. Both keys are in their cylinder bodies situated in the locking device.*
