Tutkintaselostus

C 4/2001 R

Tavaravaunun suistuminen kiskoilta Oulaisissa 4.3.2001

FREIGHT WAGON DERAILING AT OULAINEN, FINLAND, ON 4 MARCH, 2001

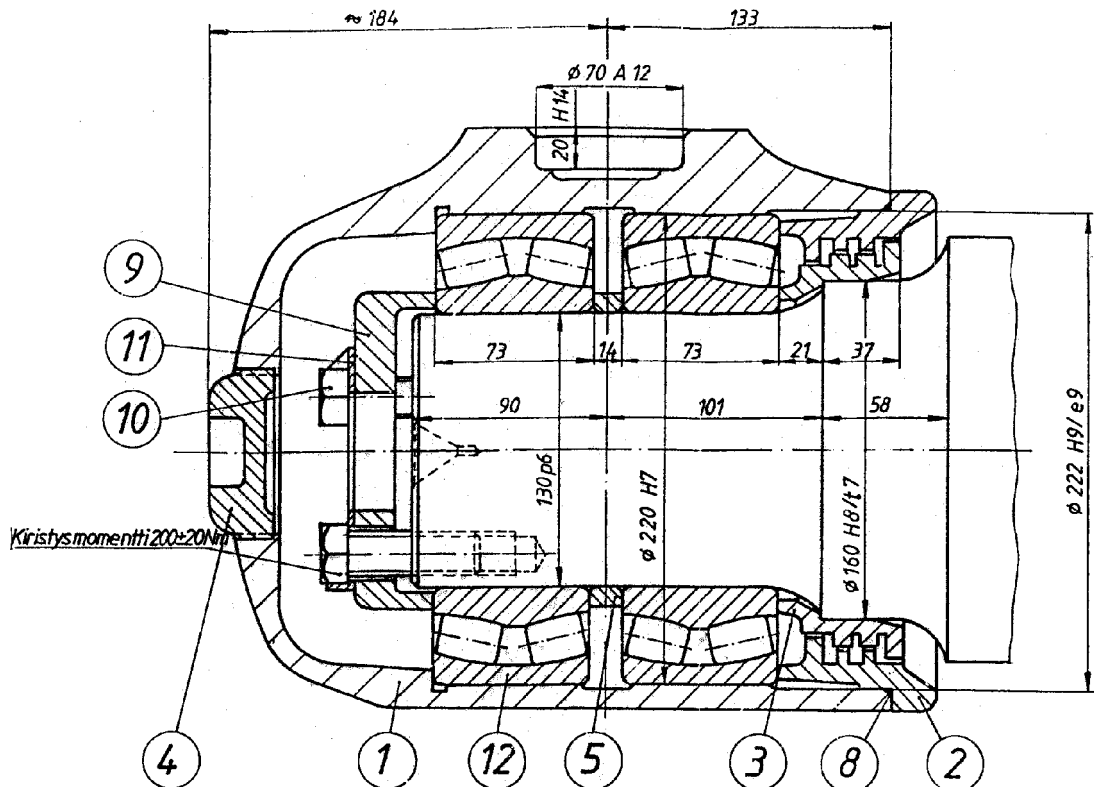
Kuva 2. 22,5 t pyöräkerran akselilaakeri, jossa on kaksi kaksirivistä pallomaista rulla-laakeria. Laakeripesän tiivistyksenä on sokkelotiiviste, jonka vastakkaisten osien sokkelot eivät ole lainkaan limittäin.

Figure 2. Bearing application of 22,5 t wheelset, which has two spherical double rowed roller bearings. The housing is sealed with a labyrinth seal, whose labyrinths are not interlaced at all.

Tutkinnassa todettiin, että pyöränpuoleinen laakeri oli vaurioitunut pahoin. Laakeripesän päädyn puoleinen laakeri oli lähes kunnossa. Todennäköisin syy vaurioon on se, että laakeriin oli päässyt vettä ja pyöränpuoleinen laakeri kävi sen seurauksena ensin kuumana ja rasvan palamisen jälkeen myös kuivana. On kuitenkin myös mahdollista, että laakerivika aiheutui laakerin ”sisäisestä” vauriosta kuten esimerkiksi rullien pitimien rikkoutumisesta. Laakeri oli pahoin vaurioitunut, joten tätä syytä oli mahdotonta todeta. Todennäköisempi syy on joka tapauksessa laakeripesään päässyt vesi, johon liittyviä ongelmia on ollut aiemminkin. Pyöräkerran kulkukehillä ei ollut lovia tai muita vikoja, joilla olisi voinut olla vaikutusta laakerivaurioon.

VR:n Pieksämäen konepajalla tehdyissä tutkimuksissa ja haastatteluissa todettiin, että vaurioituneen akselin tyyppisissä pyöräkeroissa on esiintynyt kosteusongelmia. Laakerivaurio tulee silloin pyörän puoleiseen laakeriin, kuten tässäkin pyöräkerrassa tapahtui. Konepajalla on tarkastettu laakerirasvan väri välihuolloissa noin vuoden välein. Onnettomuuden jälkeen ongelmallisten laakeripesien laakerirasvan tarkastusväliksi on määrätty 35 000 km. Tarkastusta jossain määrin hankaloittaa se, että käytössä on kolmenlaista laakerirasvaa ja ne ovat jonkin verran erivärisiä. Harmaa tai liian vaalea väri laakerirasvassa kertoo kuitenkin aina veden esiintymisestä laakerissa. Tällöin pyöräkerta vaihdetaan. Tarkastus tehdään laakeripesän päädyssä olevan tulpan kautta. Kosteus pääsee sinne asti vasta, kun sitä on riittävästi koko laakerin rasvamäärän sekoittamiseen. Tässä tapauksessa vaurioituneen laakeroinnin tyyppivikana on kunnollisen tiivistyksen puuttuminen. Käytössä on vain akselin suuntainen sokkelotiiviste (kuva 2), jossa sokkelot eivät ole lainkaan limittäin. Mitään huulitiivistetyypistä tiivistystä ei ole. VR tekee kokeita toisella laakerointityypillä, jossa rasvatiivisteet on asennettu pyörän säteen suuntaisesti (kuva 3). Kyseisessä laakerointityypissä käytetään lieriörullalaakereita palomaisen rullalaakerin sijaan. Kaikki laakeripesät on tämän onnettomuuden jälkeen päätetty vaihtaa uudentyyppisiin vuoden 2003 loppuun mennessä.

Onnettomuuden syynä oli tavaravaunun pyöränlaakerin vaurioituminen ja laakerin kiinnileikkautumisesta aiheutunut akselin katkeaminen. Laakerivaurion todennäköisin syy on laakeripesään päässyt vesi.

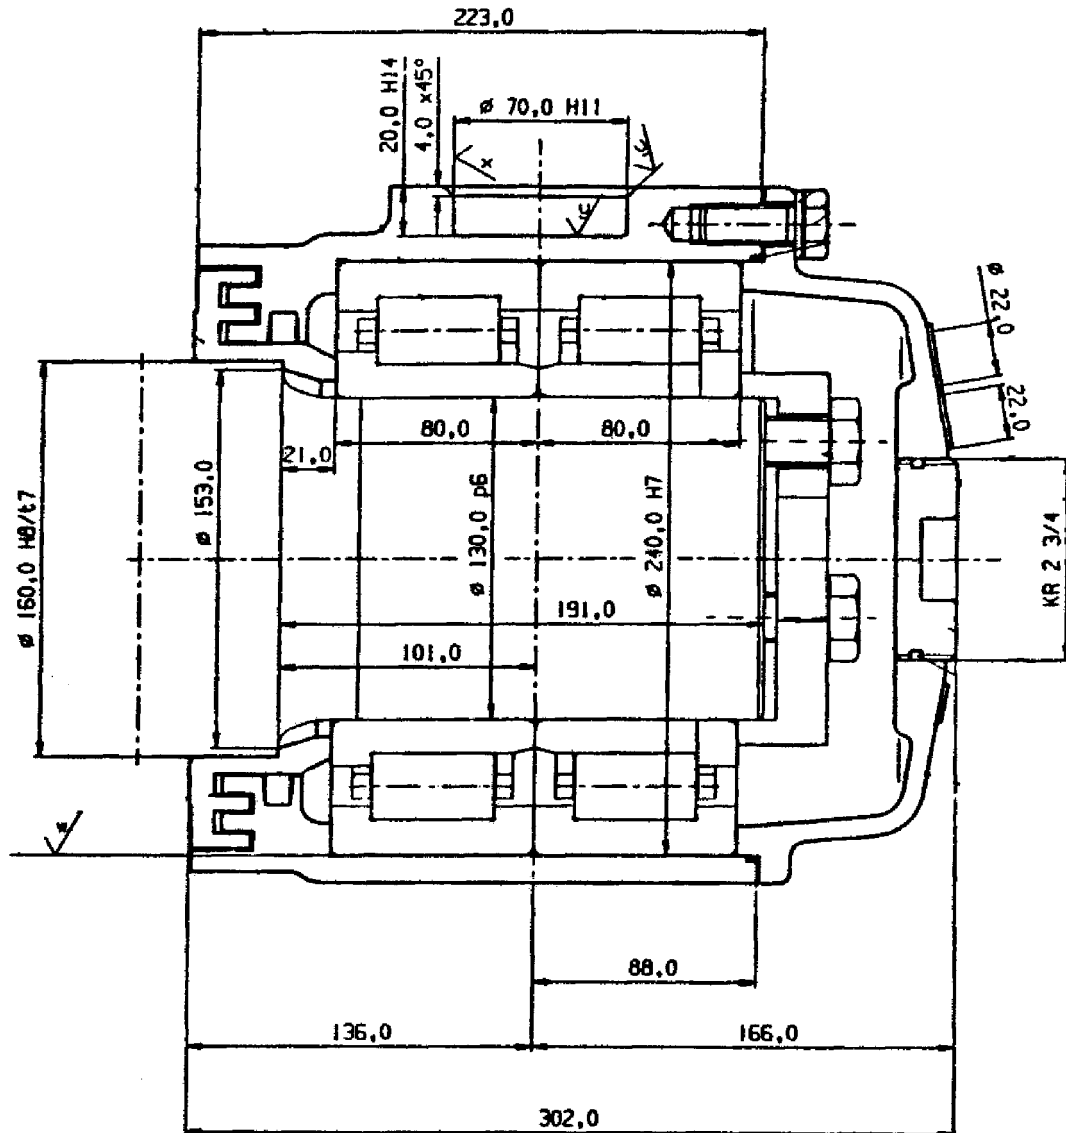
Kuva 3. Laakeripesä, jolla 22,5 t pyöräkerran laakeripesät korvataan vuoden 2003 loppuun mennessä. Laakeripesän sokkelotiivisteiden lamellit ovat limittäin akselin suuntaisesti.

Figure 3. Bearing housing which replaces old bearing housings of the 22,5 t wheelset by the end of year 2003. Lamellas of the labyrinth seal are interlaced and parallel with the axle.

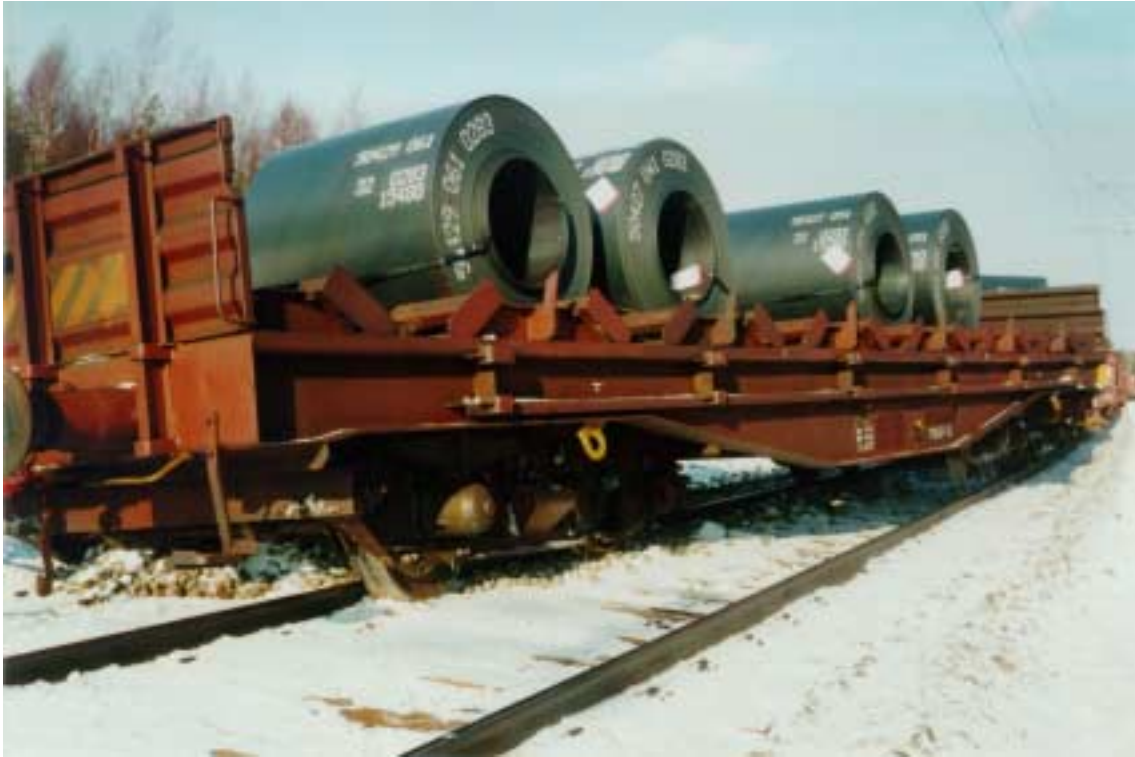
Kuva 1. Tavaravaunun suistuminen kiskoilta Oulaisissa 4.3.2001. Suistunut vaunu.
Figure 1. Freight wagon derailing at Oulainen on 4 March, 2001. The derailed wagon.

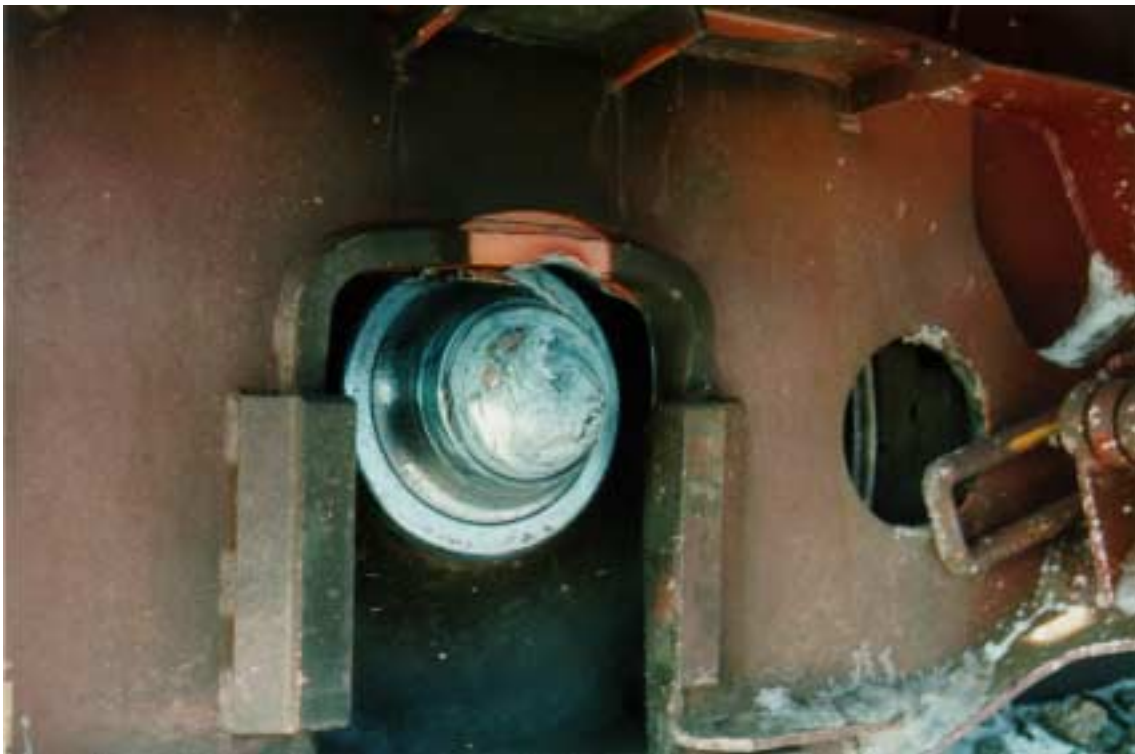
Kuva 2. Tavaravaunun suistuminen kiskoilta Oulaisissa 4.3.2001. Katkennut akseli. Suistunut vaunu oli neliakselinen vaunu, jonka telirakenne mahdollisti kiskoilla pysymisen jopa 23 km laakeripesän putoamisen jälkeen.
Figure 2. Freight wagon derailing at Oulainen on 4 March, 2001. The broken axle. Bogie structure of four axle wagon enabled the wagon to stay on rails even 23 km after the bearing housing had fell off.
