## Tutkintaselostus

C 9/2001 R

# Veturin pyöräkerran suistuminen kiskoilta Riihimäellä 31.7.2001

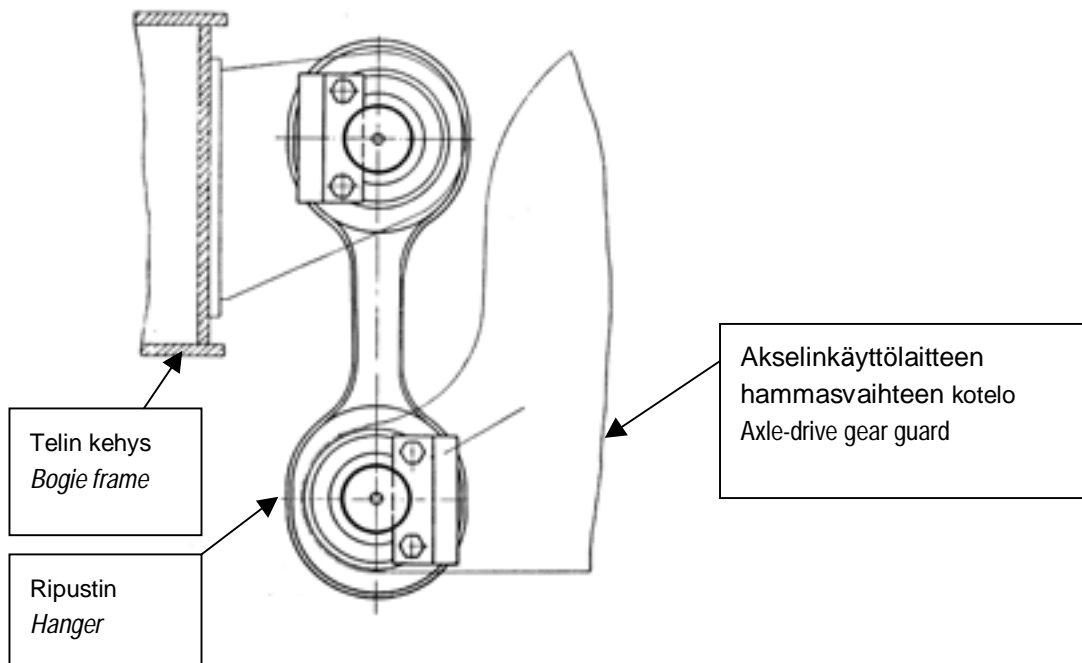
Veturissa käytetään akselinkäyttölaitetta vääntömomentin välittämiseksi nivelakselilla varustetulta ajomoottorilta pyöräkerran akselille. Akselinkäyttölaitte on rakenteeltaan hammasvaihte ja se on kotelon sisällä. Akselinkäyttölaitteen kotelo tukeutuu pyöräkerraan ja toisesta päästään korvakkeen ja erikoisriipustimen avulla telin kehykseen.

Kuva 1. Akselinkäyttölaitteen ripustus.

Figure 1. Axle-drive suspension

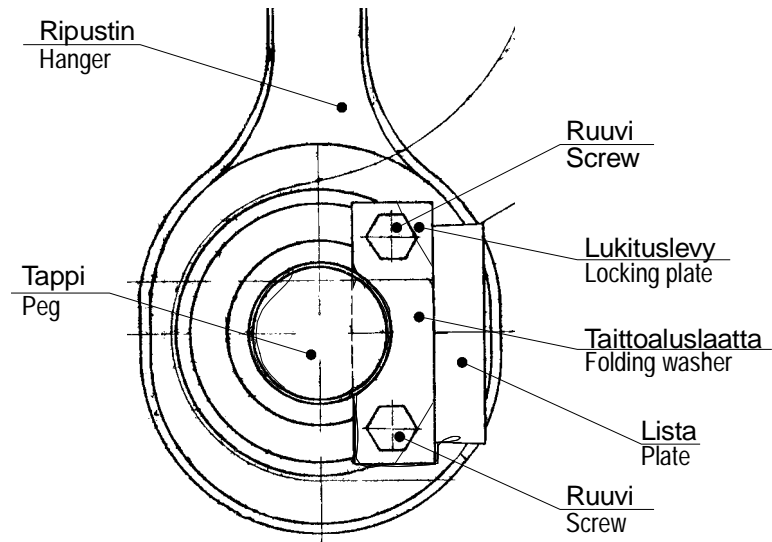
Akselinkäyttölaitteen ripustimen tapin pysyminen paikallaan on varmistettu lukituslevyllä. Tapin päässä on ura, johon lukituslevy tulee. Lukituslevy on kiinnitetty kahdella ruuvilla. Ruuvien alla on vielä taittoaluslaatta, jonka kulmat taivutetaan ruuvien kantoja vasten kiinnityksen varmistamiseksi.

Kuva 2. Ripustimen tapin kiinnitys.

Figure 2. Suspension peg fastening

Onnettomuuden syynä oli akselinkäyttölaitteen ripustimen alapään tapin lukituslevyä paikallaan pitävien ruuvien avautuminen ja sitä seurannut tapin irtoaminen. Ruuvien alla ollutta taittolistaa ei oltu käännetty ruuvinkantoja vasten kiinnityksen varmistamiseksi. Ruuvit olivat saattaneet myös jäädä löysälle, kun veturin pyöräkerrat oli vaihdettu 16.3.2000.

Ylempi ruuveista oli irronnut ensin. Ruuvien alla ollut lukituslevy oli päässyt kääntymään koteloon toisen ruuvin varassa hitsatun vastelevyn päälle. Lukituslevy oli vielä tässä vaiheessa ollut osittain tapin urassa ja pitänyt tappia paikallaan.

Sen jälkeen toinenkin ruuveista ja samalla myös lukituslevy olivat pudonneet. Tämän jälkeen tappi oli päässyt irtoamaan ja akselinkäyttölaitteen kotelo oli jäänyt ajomoottorin ja pienemmän hammaspyörän välisen nivelakselin varaan. Nivelakseli oli särkynyt ja kotelo oli tippunut alas ja jäänyt riippumaan jarruvivuston yhdystangon päälle.

Heti suistumisen jälkeen VR Osakeyhtiön kalustolajivastuuseen määrätyn tuotantoyksikön, Hyvinkään konepajan päällikkö laittoi kirjallisen ohjeen varikonpäälliköille. Ohjeessa kehoitettiin varikoita tarkastamaan Sr1-sähkövetureiden akselinkäyttölaitteen ripustimien kiinnitykset. Tarkastus tuli tehdä 10 päivän kuluessa.

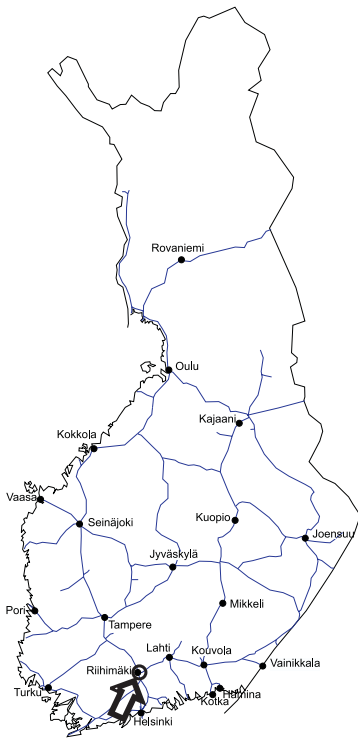
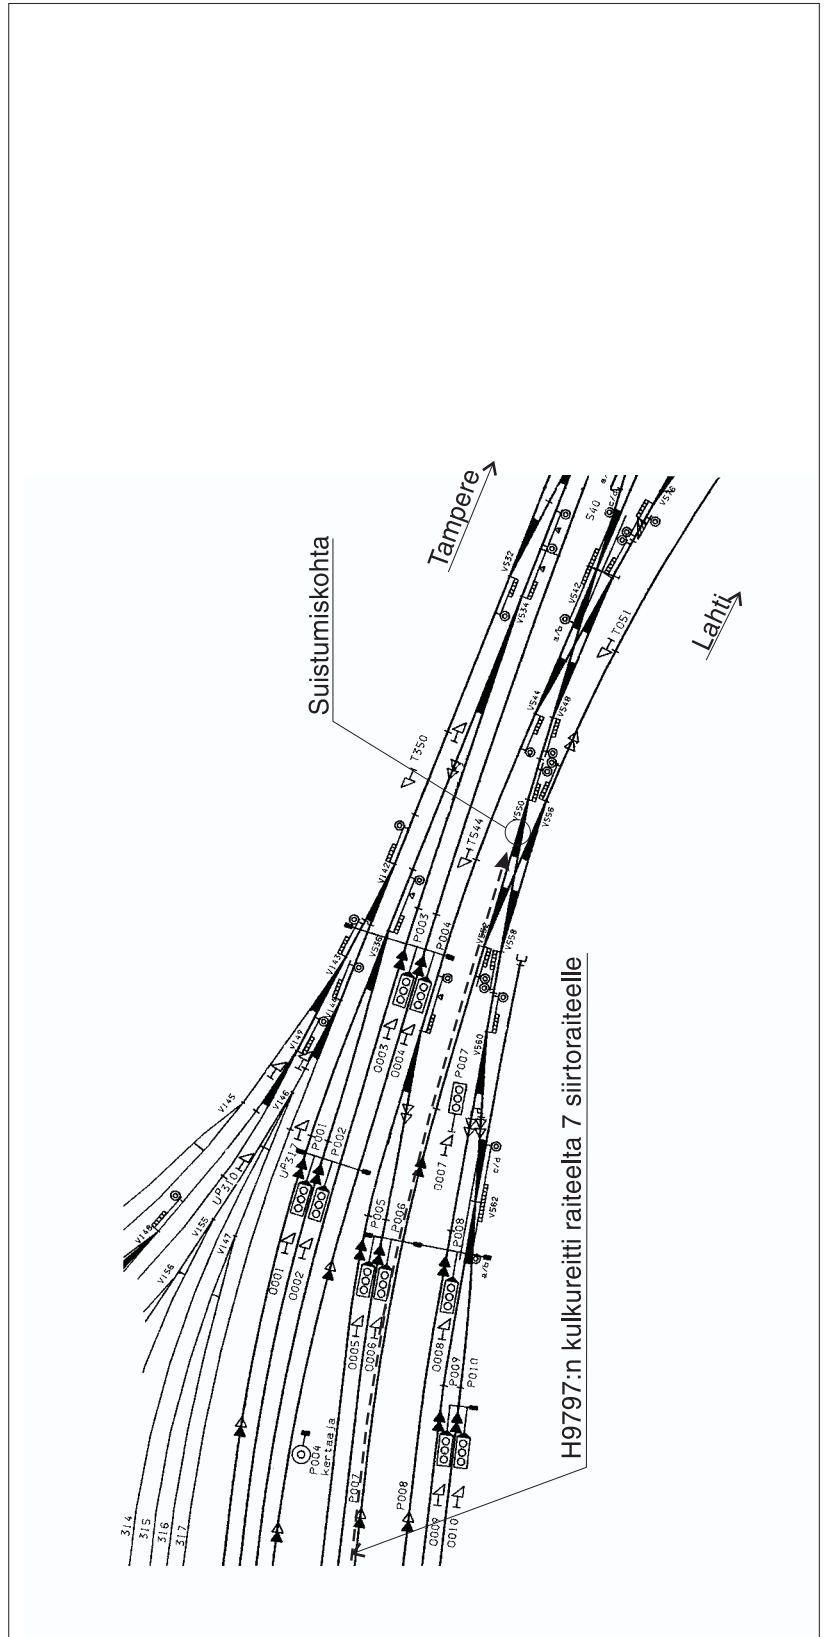
Veturin ajomoottori, nivelakseli, akselinkäyttölaitte, telin jarruvivusto ja pyöräkerta vaurioituivat suistumisessa. Vaihteen kiinnitysosia, tukitönkkiä ja tukikisko jouduttiin vaihtamaan. Ratapölkkyjä uusittiin 50 kappaletta. Vaihteen kieli hiottiin ja vaihde ja raide tuettiin uudelleen.

Kuva 1. Veturin telin suistuminen kiskoilta Riihimäen ratapihalla 31.7.2001.

Figure 1. Locomotive wheelset derailing on Riihimäki railway yard on 31 July, 2001.

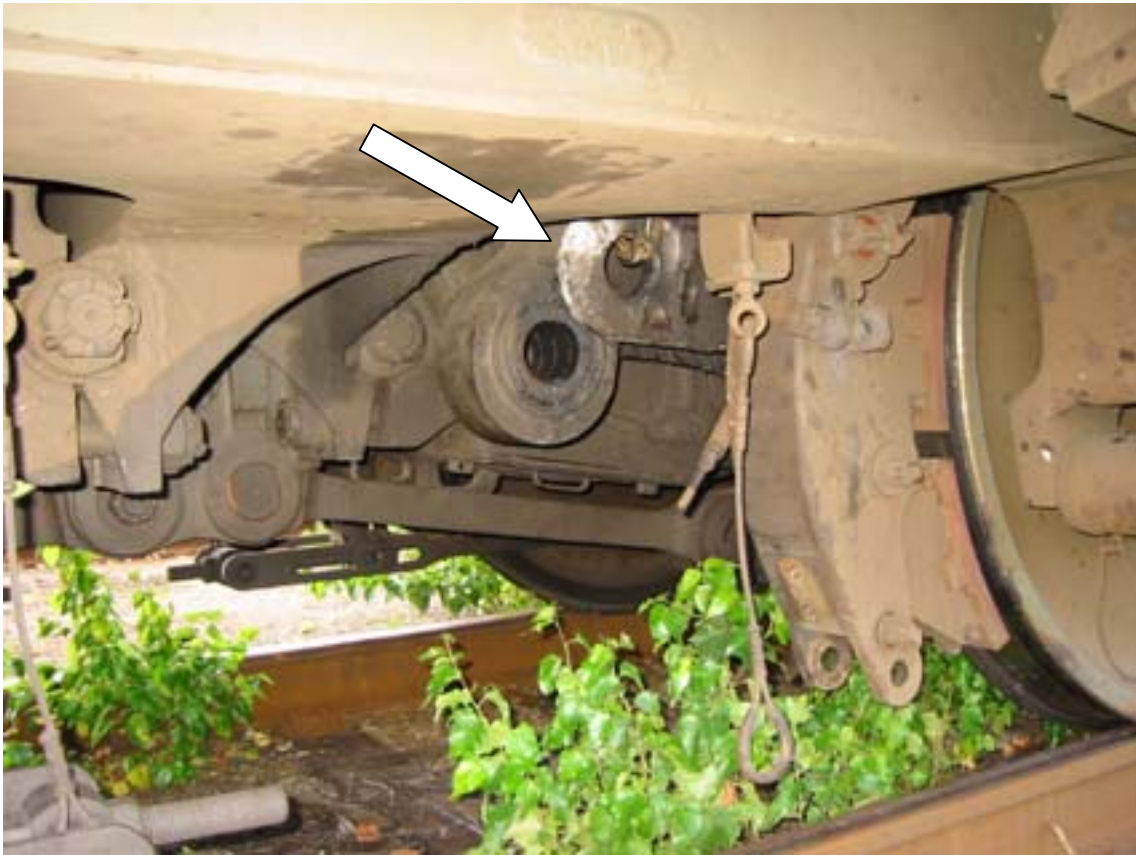
Veturin lähtiessä Riihimäellä kohti seisontaraidetta yhdystanko katkesi ja kotelo kääntyi alas ja rikkoi ratapölkkyjä. Veturi jatkoi vielä matkaa ja akselinkäyttölaitteen kotelo rauhautui ratapölkkyjen päällä. Vaihteen vastakiskossa kotelo nousi ylöspäin nostaen samalla pyörän pois kiskoilta aiheuttaen suistumisen.

Kuva 2. Veturin pyöräkerran suistuminen kiskoilta Riihimäen ratapihalla 31.7.2001. Nuoli osoittaa akselinkäyttölaitteen kiinnityskorvaketta, joka vaihteen vastakiskossa nosti pyörän ylös ja pois kiskoilta. Nuolen alapuolella näkyy ripustimen alapään reikä, josta tappi oli pudonnut.

Figure 2. Locomotive wheelset derailing on Riihimäki railway yard, Finland, on 31 July, 2001. Arrow showing the axle-drive fastening lug that in the turnout counter-rail, first raised a wheel and then made it derail. Below the arrow, the lower part of the suspension displaying an opening wherefrom the peg had fallen off.
