## Tutkintaselostus

B 1/2002 R

# Matkustajajunan ajo suurella nopeudella väärässä asennossa olleeseen vaihteeseen Kolhossa 19.8.2002

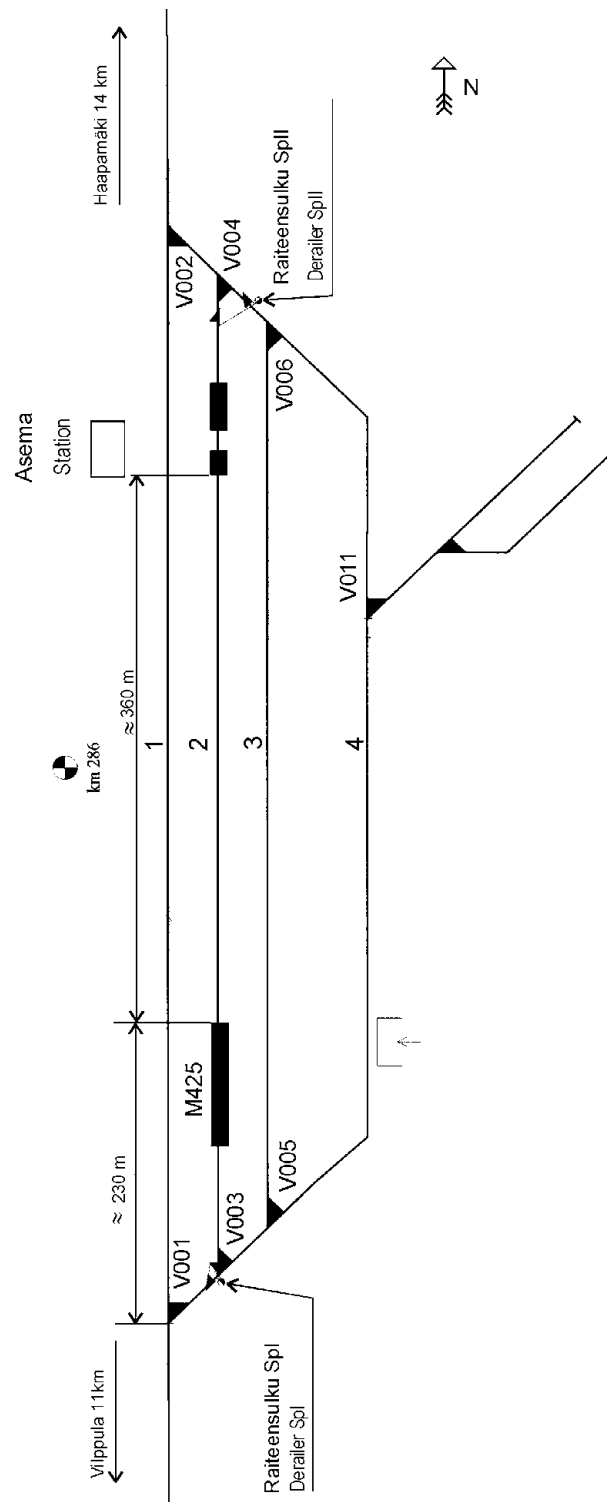
Kuva 2. Kolhon ratapiha. Matkustajajuna pysähtyi ratapihan raiteelle 2, jonka toisessa päässä seisoj aseman kohdalla tyhjiä tavaravaunuja.

Figure2. Kolho railway yard. Passenger train stopped on track 2 with empty freight cars standing on its other end in the station area.

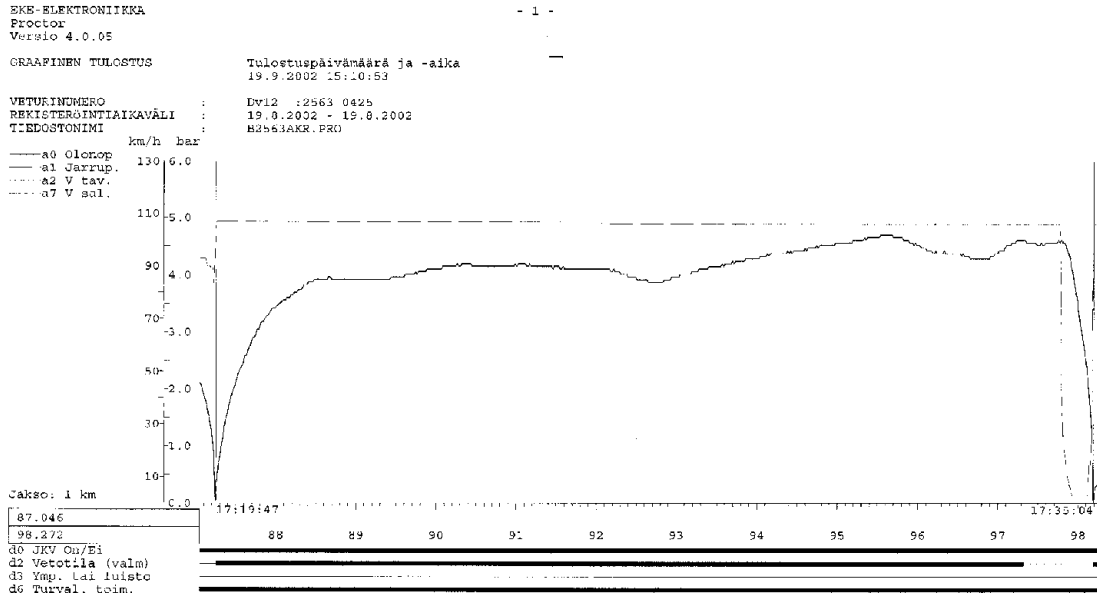
Kuvassa 4 on esitetty rekisteröintilaitteen graafinen tulostus matkan suhteen välillä Vilppula-Kolho. Paksumpi yhtenäinen viiva kuvaa junan nopeutta ja ohuempi katkoviiva

Kuva 4. Veturin rekisteröintilaitteen graafinen tulostus junan kulusta Vilppulasta Kolhoon.

Figure 4. Recorder graph on the travelling of the train from Vilppula to Kolho.

jarrujohdon painetta. Jarrujohdon paineen aleneminen merkitsee jarrutusta. Vilppulasta lähdön jälkeen veturinkuljettaja oli kiihdyttänyt nopeuden noin 100 km/h.

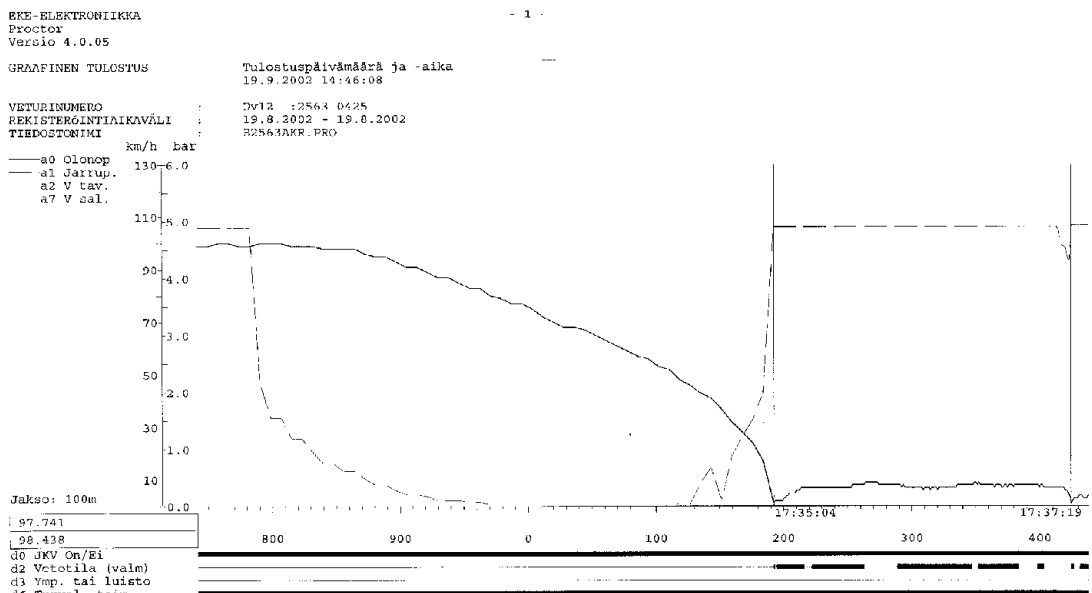
Kuva 5. Veturin rekisteröintilaitteen graafinen tulostus junan tulosta Kolhoon.

Figure 5. Recorder graph when the train is arriving to Kolho.

Kuvassa 5 on esitetty junan kulku noin 500 metrin matkalta ennen pysähdystä Kolhon ratapihalle, sekä junan peruuttaminen vaihteen taakse pysähdyksen jälkeen. Juna peruutti noin 230 metriä, joka näkyy kuvassa alkaen kello 17.35.04 ja päättyen kello 17.37.19. Kolhon vaihteen V001 paikka kuvassa on arvioitu niin, että pysähdyspaikasta on laskettu 230 metriä taakse päin. Junan nopeus oli noin 100 km/h, kun se lähestyi Kolhoa. Veturinkuljettaja oli kytkenyt vetotilan pois noin 620 metriä ennen arvioitua vaihteen paikkaa. Kuljettaja teki hätäjarrutuksen ja jarrujohdon paine alkoi laskea noin 180 metriä ennen vaihdetta. Junan vauhti hiljeni niin, että veturin nopeus vaihteessa oli 83 km/h. Juna pysähtyi raiteelle 2 kello 17.27.54.

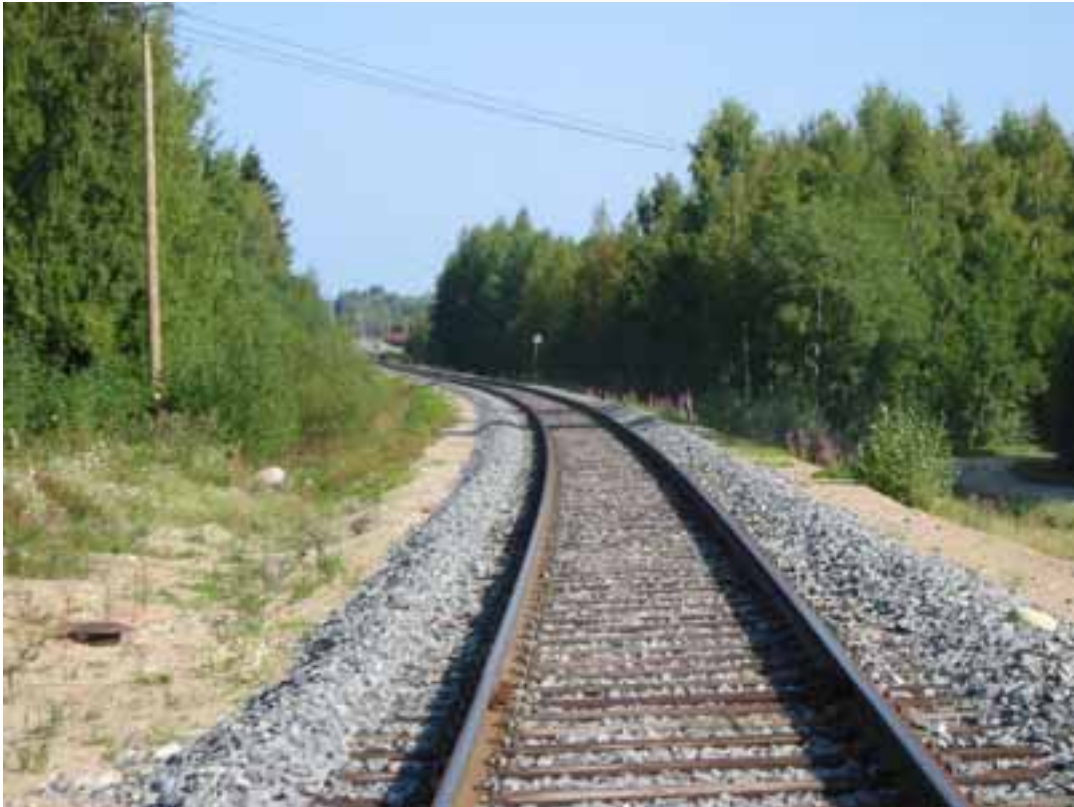
*Kuva 1. Matkustajajunan ajo suurella nopeudella väärässä asennossa olleeseen vaihteeseen Kolhossa 19.8.2002. Kuva matkustajajunan tulosuunnasta.*

*Figure 1. Passenger train running at high speed into a turnout in wrong position at Kolho on 19 August, 2002. View of the arrival direction of the passenger train.*

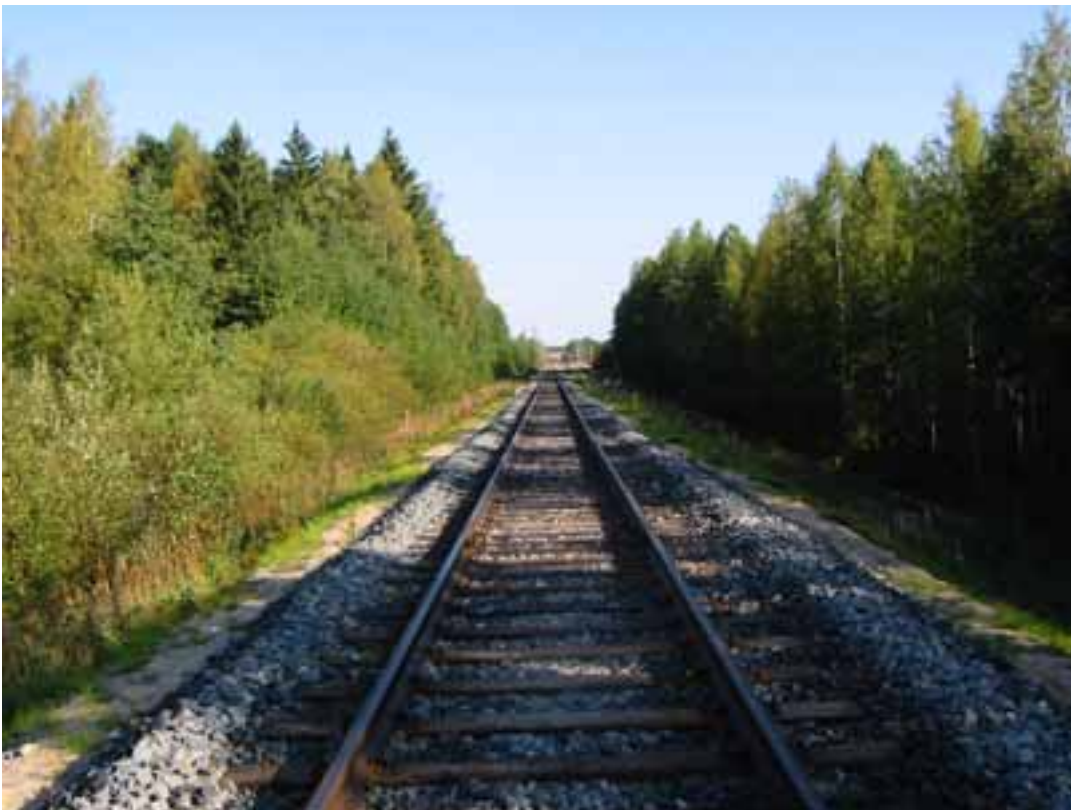
*Kuva 2. Matkustajajunan ajo suurella nopeudella väärässä asennossa olleeseen vaihteeseen Kolhossa 19.8.2002. Kuva kohdasta, jossa veturinkuljettaja huomasi vaihteen väärän asennon.*

*Figure 2. Passenger train running at high speed into a turnout in wrong position at Kolho on 19 August, 2002. Photo of the point where the engine driver noticed the wrong position of the turnout.*

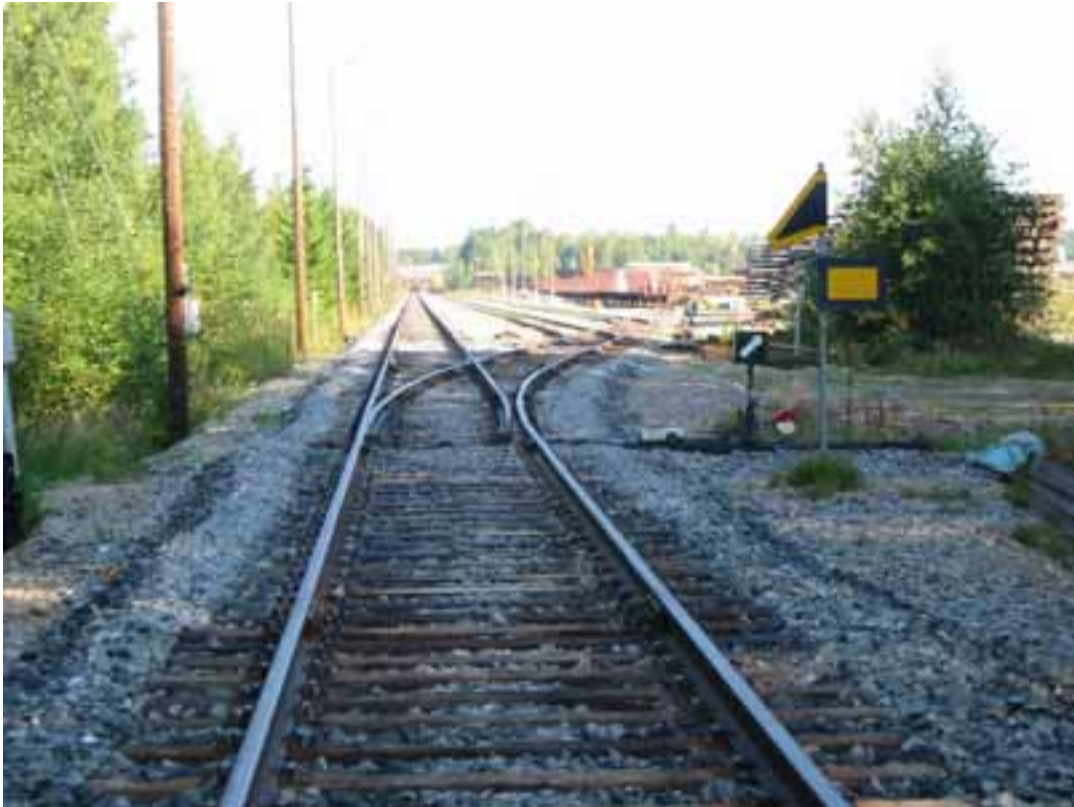
*Kuva 3. Matkustajajunan ajo suurella nopeudella väärässä asennossa olleeseen vaihteeseen Kolhossa 19.8.2002. Kolhon vaihteet käännetty kohti raidetta 2.*

*Figure 3. Passenger train running at high speed into a turnout in wrong position at Kolho on 19 August, 2002. Kolho turnouts pointing toward track 2.*

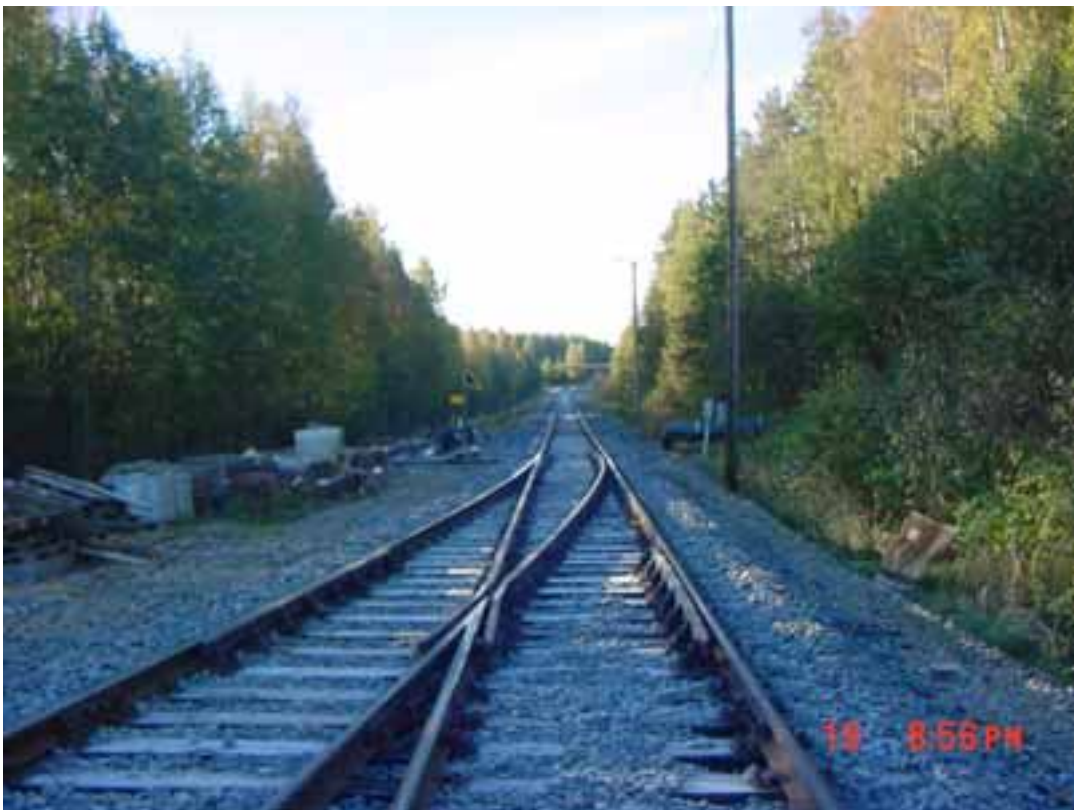
*Kuva 4. Matkustajajunan ajo suurella nopeudella väärässä asennossa olleeseen vaihteeseen Kolhossa 19.8.2002 .Kuva ratapihalta matkustajajunan tulosuuntaan.*

*Figure 4. Passenger train running at high speed into a turnout in wrong position at Kolho on 19 August, 2002. View from railway yard towards the arrival direction of the passenger train.*

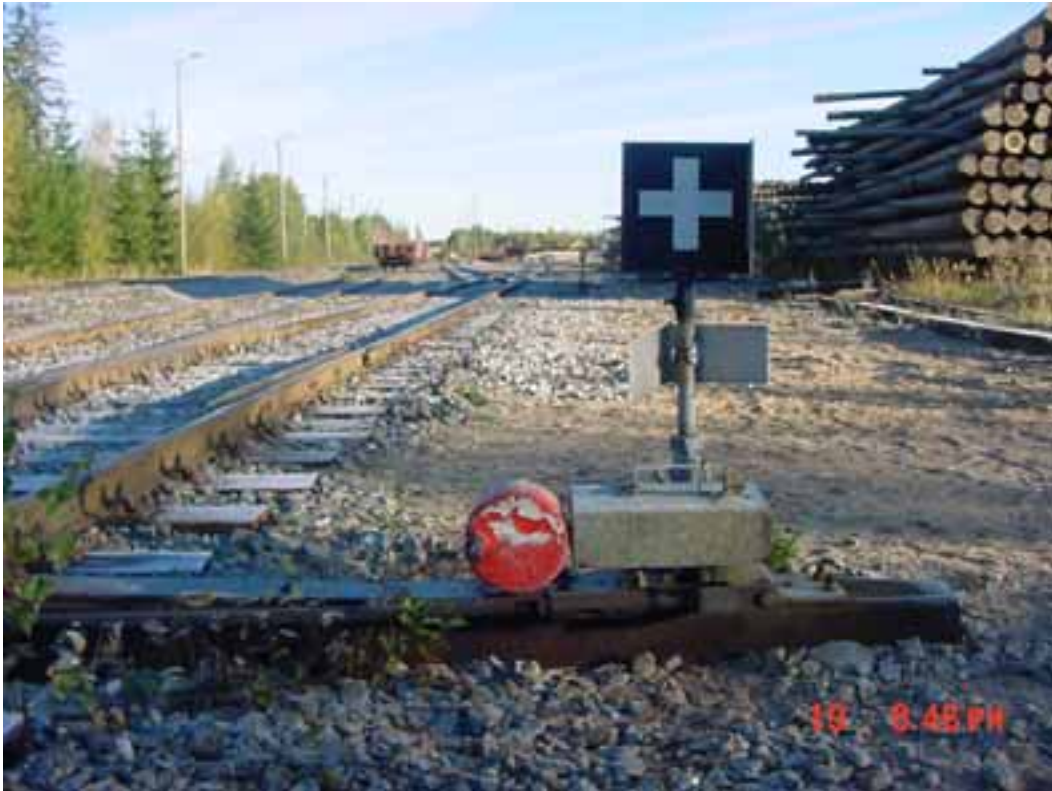
Kuva 5. Matkustajajunan ajo suurella nopeudella väärässä asennossa olleeseen vaihteeseen Kolhossa 19.8.2002. Raiteensulku SpI suojaelteen, jonka alla varmistuslukkolaitoksen avaimia säilytettiin.

Figure 5. Passenger train running at high speed into a turnout in wrong position at Kolho on 19 August, 2002. Derailer SpI with its protection cover under which the keys to the control key lock were kept.

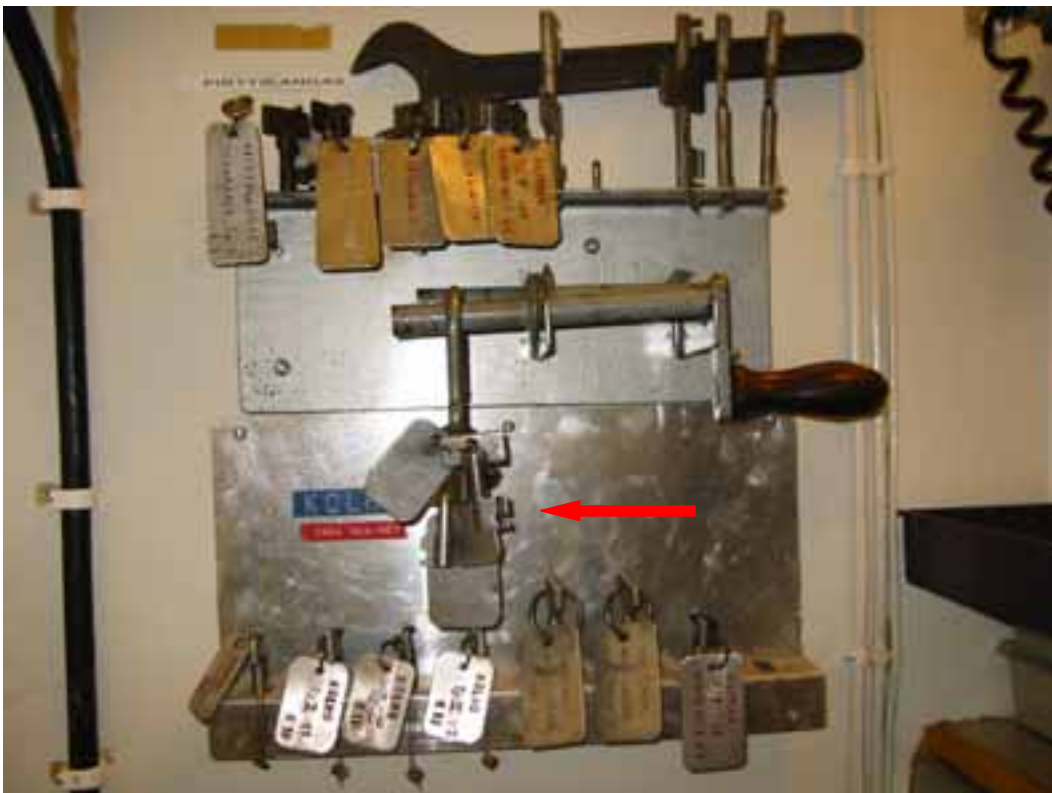
Kuva 6. Matkustajajunan ajo suurella nopeudella väärässä asennossa olleeseen vaihteeseen Kolhossa 19.8.2002. Nuoli osoittaa Kolhon varmistuslukkolaitoksen avainten paikan Vilppulan junasuorittajan toimistossa.

Figure 6. Passenger train running at high speed into a turnout in wrong position at Kolho on 19 August, 2002. Arrow showing the location of the keys to Kolho key lock in the office of Vilppula train operator.
