Tutkintaselostus

C 2/2002 R

Säiliövaunun laakerivauriosta aiheutunut vaaratilanne Viialassa 11.2.2002

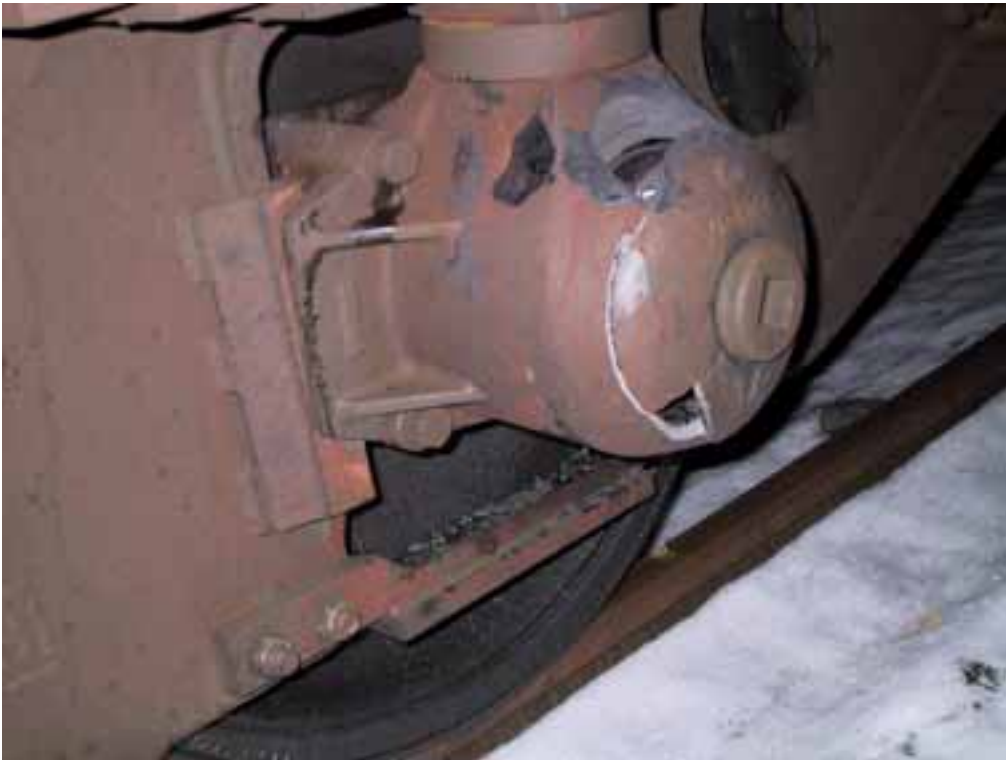
Laakeripesä oli alkanut rikkoutua ja laakeripesään syntyneistä rei'istä näki, että ulompi laakeri oli täysin rikkoutunut. Pyörän etupinta oli laakerirasvan peittämä.

*Kuva 1. Säiliövaunun laakerivauriosta aiheutunut vaaratilanne Viialassa 11.2.2002. Rik-
koutunut laakeripesä kuvattuna Viialan ratapihalla. Pyörän etupinta oli täysin laa-
kerirasvan likaama.*

*Figure 1. Hazardous situation generated by bearing damage in tank wagon at Viiala, on February 11, 2002.
Broken axle-box on Viiala railway yard. Front surface of wheel was entirely covered with bearing
grease.*

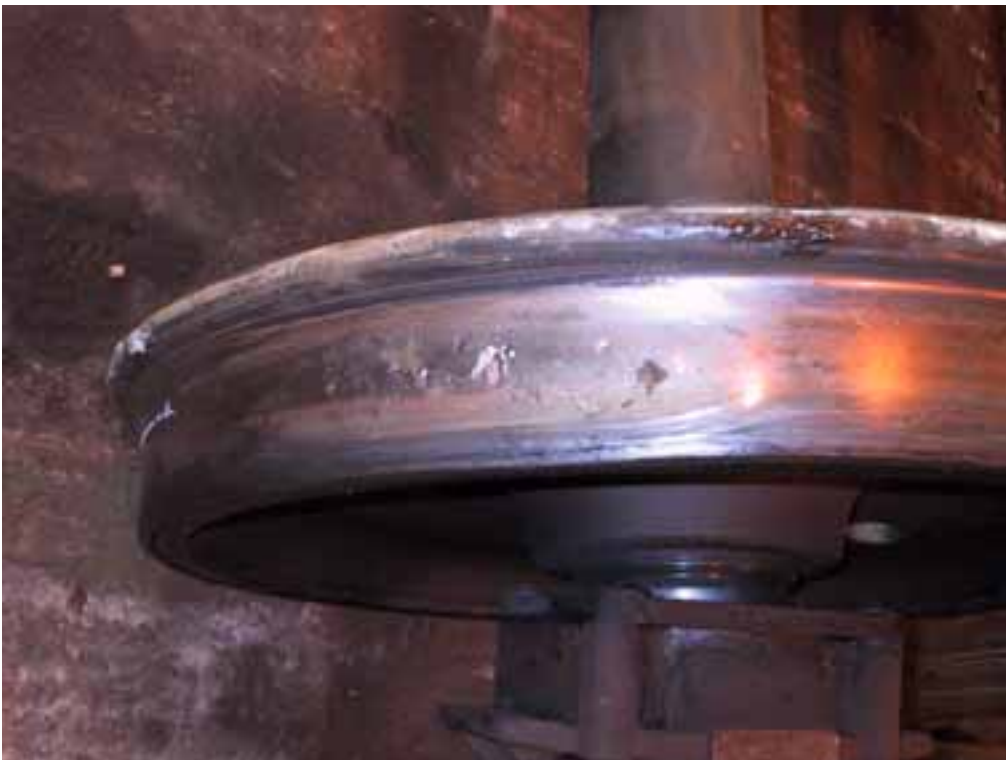
Tutkimuksissa selvisi, että vaurioituneen laakerin puoleisessa päässä olevassa pyörässä oli kaksi lovea. Isompi lovi oli pituudeltaan 310 mm ja siinä oli 5 - 6 mm syviä rosoja. Pienempi lovi oli pituudeltaan 200 mm. Toisen pään pyörässä oli 70 mm pitkä lovi samalla kohtaa kuin toisen pään pyörässä ollut isompi lovi.

Pyörässä oli reilusti suurempi lovi kuin mitä sallitaan: loven pituus oli 310 mm ja käyttörajamitta on 45 mm. Myös pienempi lovi (pituus 200 mm) ja toisessa pyörässä ollut lovi (pituus 70 mm) olivat yli käyttörajamitan. Pyöränlovi tarkkailu perustuu vain kuuntelutarkastukseen keskimäärin 500 kilometrin välein; välin ollessa enimmillään 1 500 kilometriä. Lovien suuruudesta ja rakkalamuodostumien olemassaolosta voidaan päätellä, että vaunu on kulkenut tällaisen kuuntelupisteen ohi, mutta vaunua ei ole otettu pois junaan tai edes tarkastettu tarkemmin loviin vuoksi. Lovien kuuntelun ammattitaitoa tulisi siis kohottaa ja reagointikynnystä alentaa.

Syynä laakerin vaurioitumiseen oli pyörän kehällä ollut lovi. Laakeriin kohdistunut iskuomainen kuormitus oli niin suuri, että laakeri viottui. Lisäsyynä on voinut olla laakerin iästä johtunut laakerimateriaalin väsyminen.

*Kuva 2. Säiliövaunun laakerivauriosta aiheutunut vaaratilanne Viialassa 11.2.2002. Pyö-
rässä ollut suurempi lovi oli pituudeltaan 310 mm.*

*Figure 2. Hazardous situation generated by bearing damage in tank wagon at Viiala, on February 11, 2002.
The bigger wheel flat measured 310 mm in length.*

Pyörässä oli reilusti käyttörajamitan ylittävä lovi, joten on todennäköistä, että se on ollut olemassa jo kauan aikaa, joten vaunun on täytynyt kulkea useamman kerran ohi kuuntelumittauspisteen, joka on keskimäärin 500 kilometrin välein. Lovea ei oltu kuitenkaan määritetty niin suureksi, että vaunu olisi määrätty korjaukseen. Kuuntelutarkastuksen tekijöiden osaamista tulisi parantaa, jotta he osaisivat arvioida milloin on kyse liian suuresta lovesta. Myös lovipyöriä tunnistavien laitteiden käyttömahdollisuutta tulisi edelleen selvittää kuten tutkintaselostuksen C 2/1999 R suosituksessa S113 (*Lovipyöriä tunnistavien laitteiden käyttöä tulisi lisätä ja liikennepaikoilla ja mahdollisesti myös muualla suoritettavaa lovipyörien kuuntelua tulisi tehostaa.*) on aiemmin esitetty.

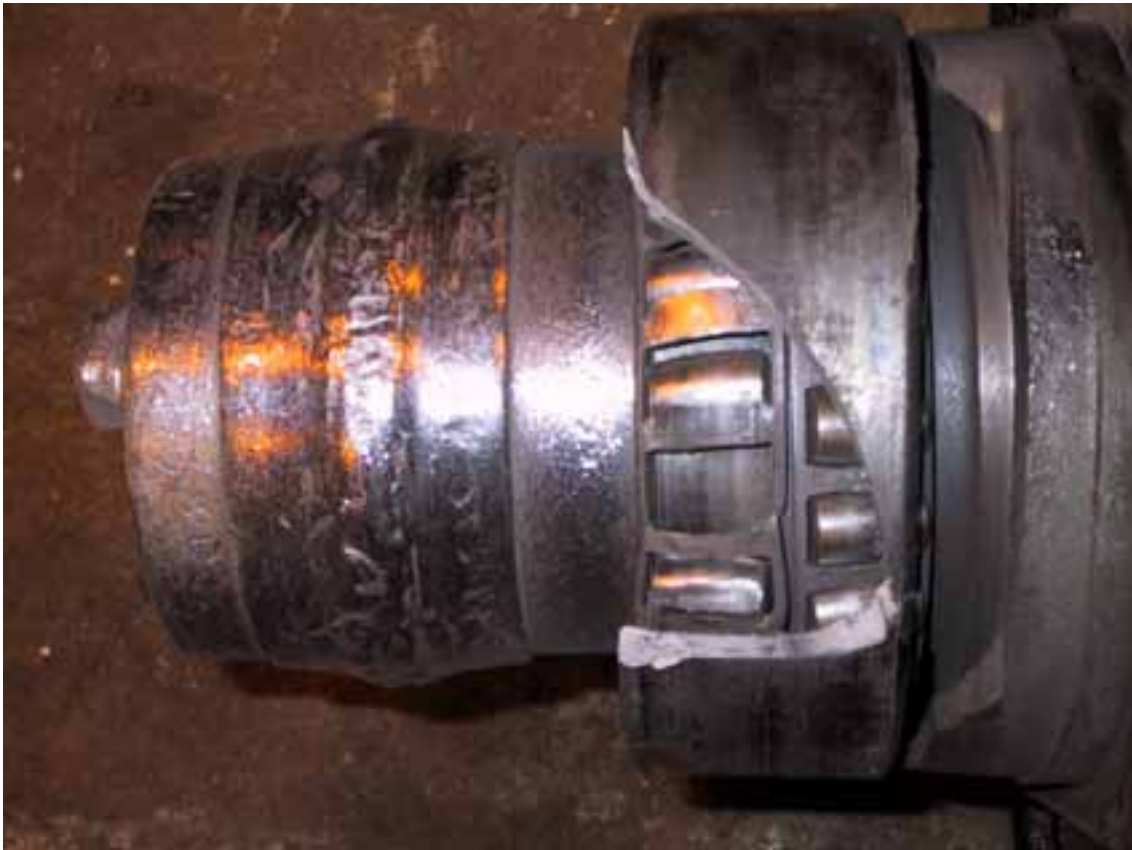
Vaurioituneessa laakeripesässä ulomman laakerin ulkokehässä oli merkintä "KH", joka tarkoittaa, että laakeri on valmistettu vuonna 1967. Sisemmässä laakerissa oli merkintä "JH" = valmistettu vuonna 1966.

Ulompi laakeri oli rikkoutunut täysin ja myös sisempi laakeri oli alkanut rikkoutua. Kaikki laakerirasvat olivat tulleet ulos laakerista.

Pyöräkerran ja näin myöskään laakerien huoltotietoja ei ollut saatavilla, joten ei voida sanoa, kuinka pitkä aika edellisestä huollosta oli ja kuinka pitkän matkaa pyöräkerralla oli ajettu edellisen huollon jälkeen. Laakerit olivat ainakin merkintöjensä mukaan melko iäkkäitä, valmistettu -66 ja -67. Laakerien ikä sinänsä ei kerro, että laakerit olisivat olleet huonoja, mutta etenkin, jos niillä on ajettu paljon, niiden luotettava käyttöikä alkaa täytyä. Ei kuitenkaan ole käytettävissä tilastoa, josta luotettavan käyttöiän voisi arvioida.

Kuva 3. Säiliövaunun laakerivauriosta aiheutunut vaaratilanne Viialassa 11.2.2002. Ulompi laakeri tuhoutui täysin ja sisempikin alkoi rikkoontua.

Figure 3. Hazardous situation generated by bearing damage in tank wagon at Viiala, on February 11, 2002. The outer bearing was entirely broken and the inner one displayed beginning damage.

Myös tutkintaselostuksessa C 4/2001 R esitetty suositus S166 "*Tavara- ja matkustajavaunujen laakerien seuranta tulisi kehittää niin, että jokainen laakeri olisi numeroitu ja sen tiedot olisi liitetty pyöräkerran tiedot sisältävään tietokantaan.*" laakerien seurantarjestelmästä tulisi ottaa käsittelyyn uudelleen, koska seurantarjestelmän avulla voitaisiin liian pitkään käytetyt ja vaurioherkät laakerit poistaa ajoissa käytöstä.
