Tutkintaselostus

C 3/2002 R

Tavarajunan ajo läpi raidepuskimen Suoniemellä 11.4.2002

FREIGHT TRAIN PASSING RAIL BARRIER AT SUONIEMI, FINLAND, ON 11 APRIL, 2002

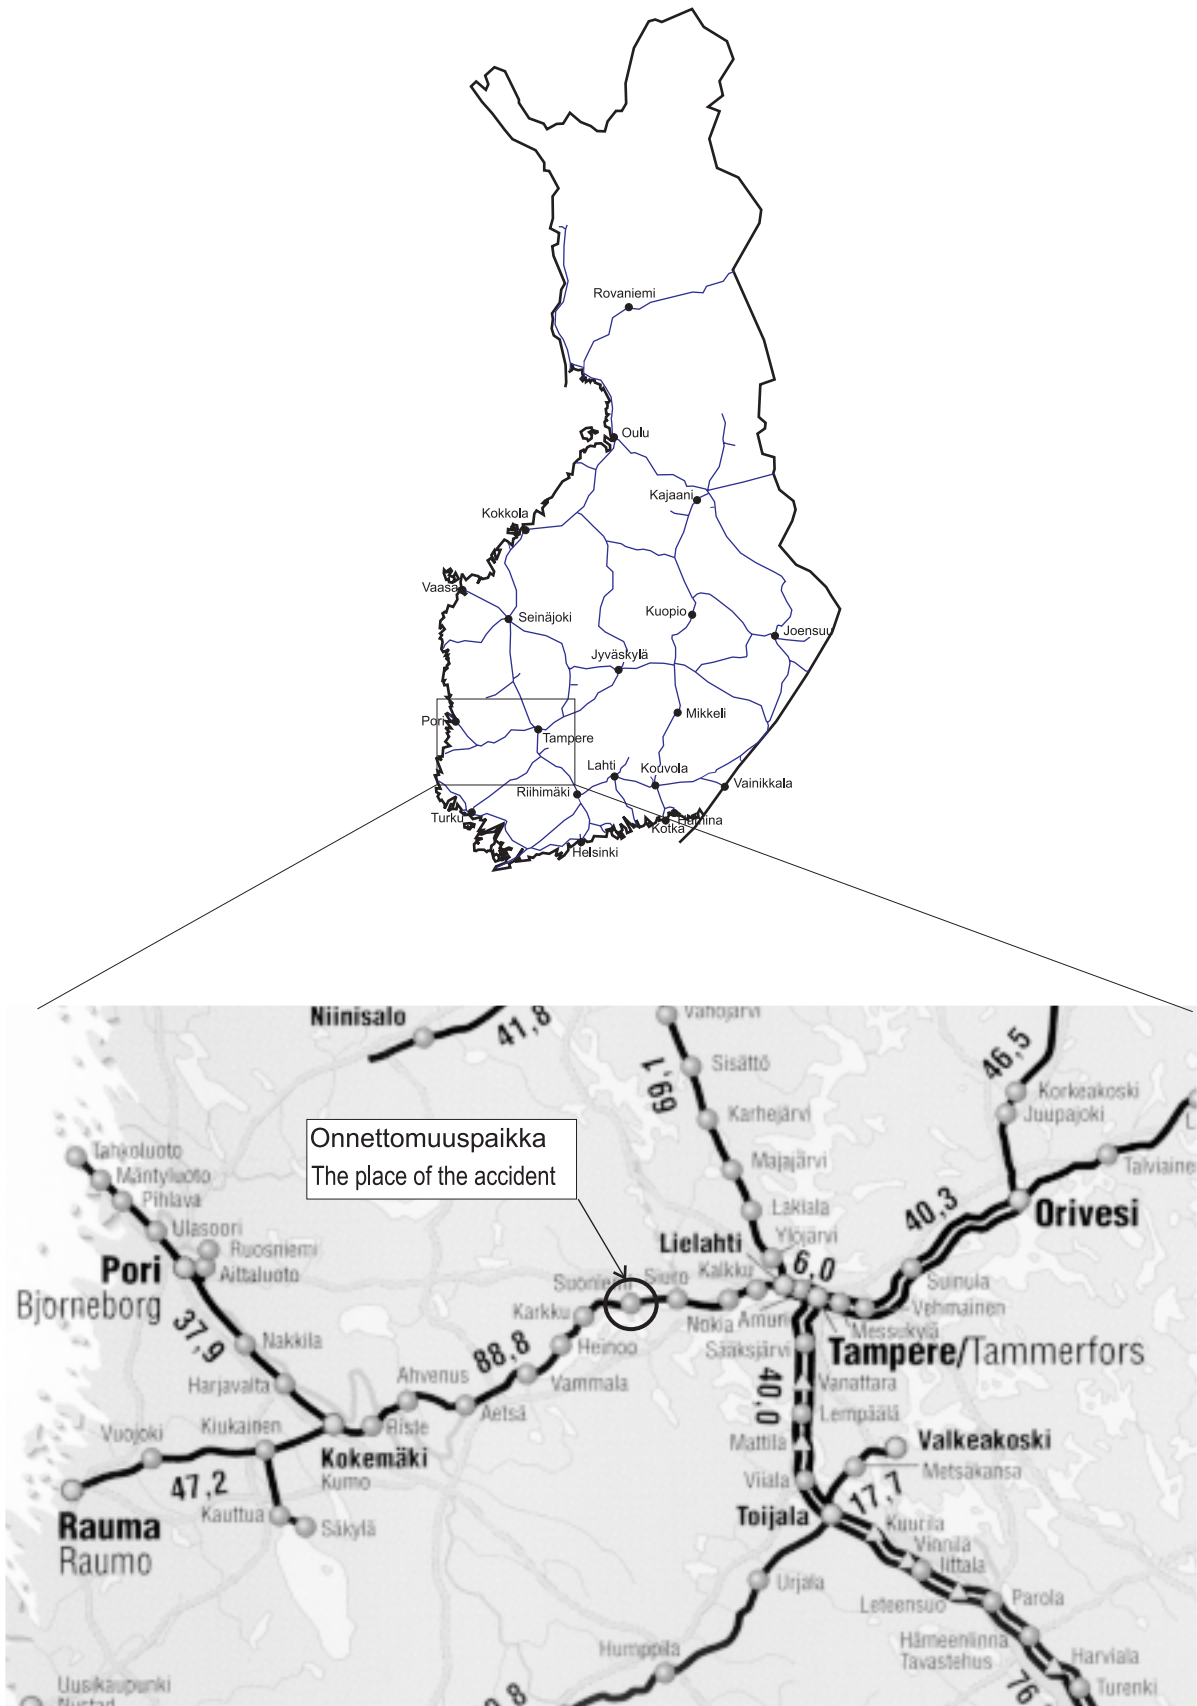
Kuva 1. Tavarajunan ajo läpi raidepuskimen Suoniemellä 11.4.2002.

Suoniemellä tapahtui 11.4.2002 onnettomuus, jossa tavarajuna ajoi raidepuskimen läpi ja pysähtyi hiekkapenkkaan. Törmäyksessä vaurioitui veturi, kolme vaunua ja ratalaitteita.
