## Tutkintaselostus

C 4/2002 R

# **Tavaravaunun laakerivaurio ja suistuminen Muhoksella 27.5.2002**

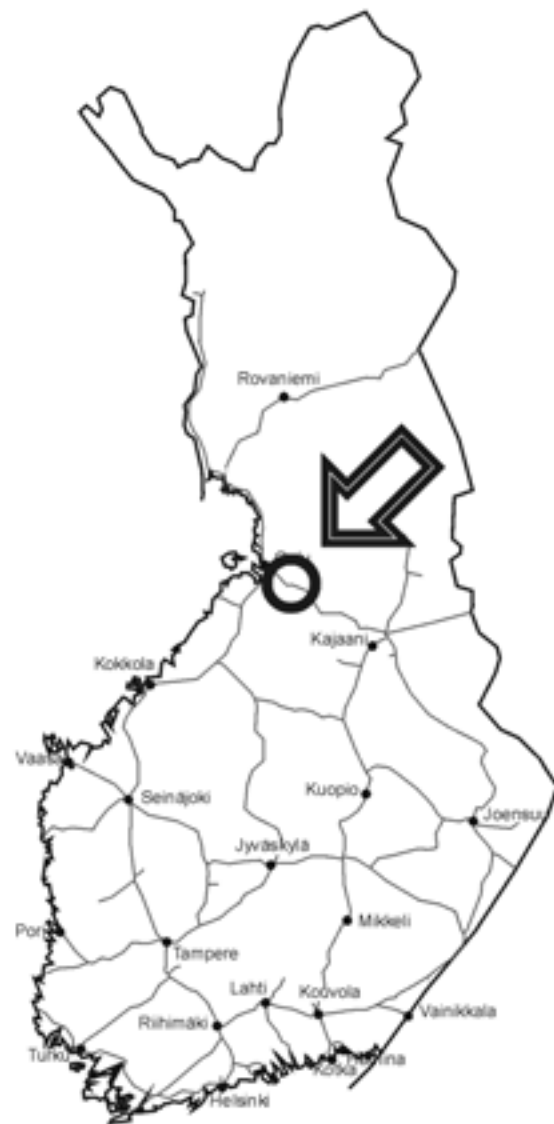
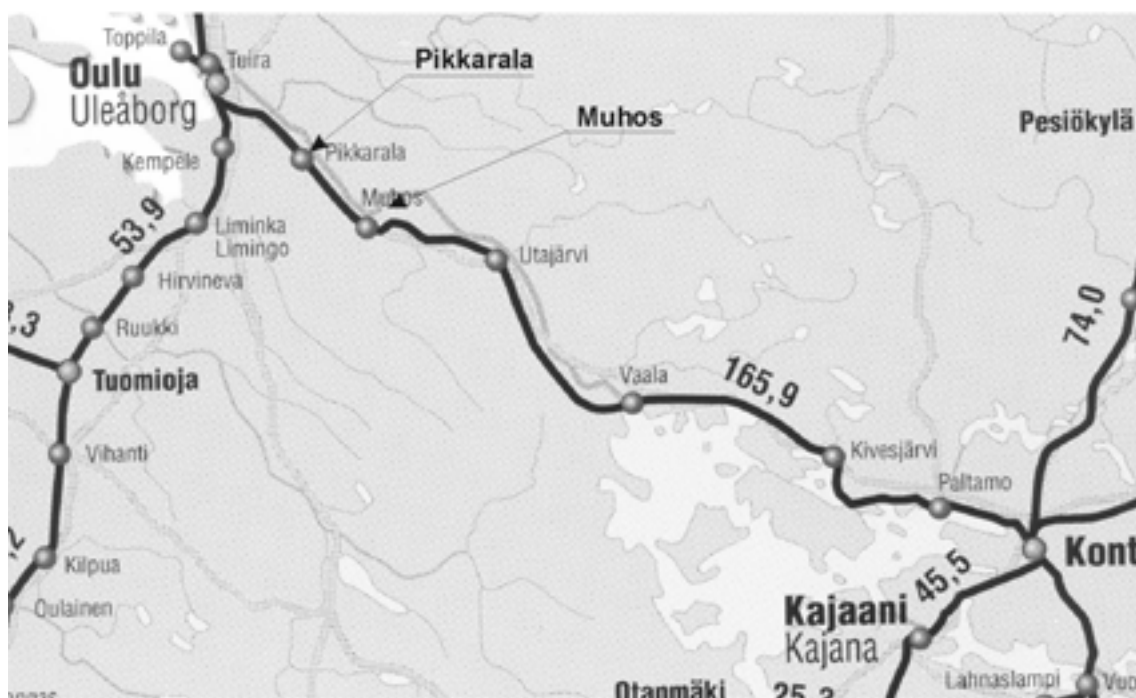
Kuva 1. Tavaravaunun laakerivaurio ja suistuminen Muhoksella 27.5.2002.

Figure 1. Bearing damage in freight car and derailling at Muhos, on 27 May 2002.

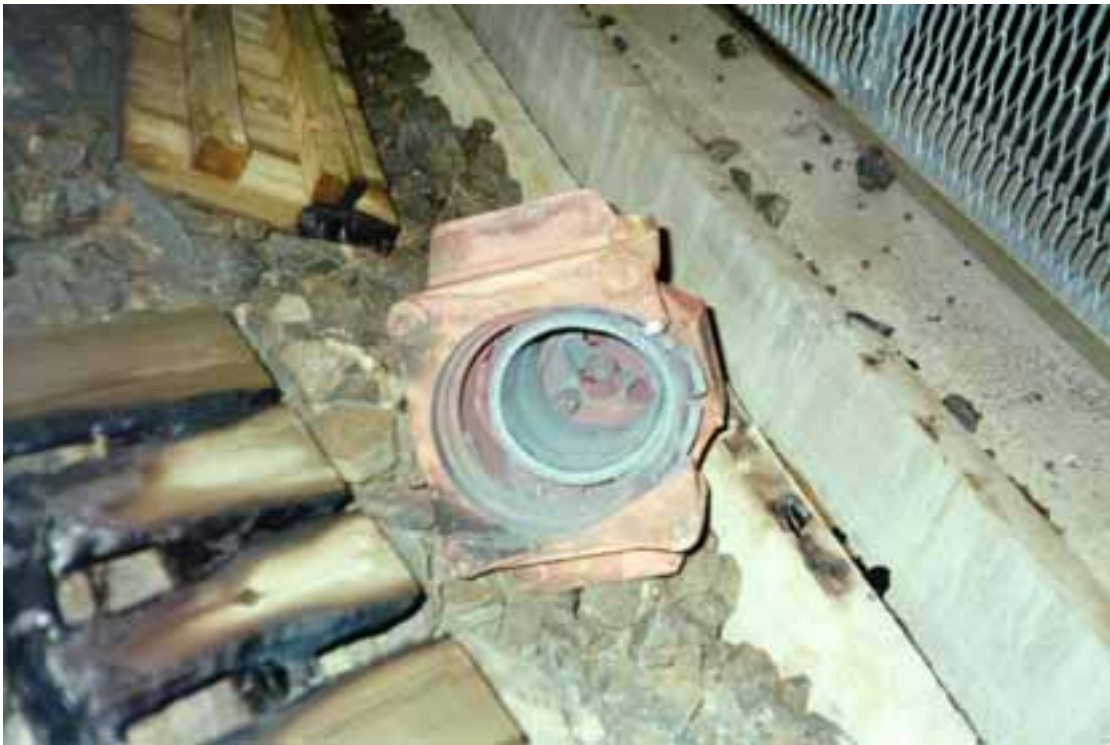
Irronnut pultti oli laakeripesän sisällä, mutta se oli pahoin hakkautunut. Pultti ei ollut katkennut. Koska pultin kannan tekemä jälki näkyy selvästi laakeripesässä ja pesästä löytyi irronnut katkeamaton pultti, voidaan pultin aukikiertymistä pitää todennäköisenä laakerivaurion syynä. Katkenneessa akselinpätkässä oli kiinni yksi katkennut pultti ja laakerin takana olleessa kiinnityslaipassa toisen katkenneen pultin kantaosa.

*Kuva 2. Tavaravaunun laakerivaurio ja suistuminen Muhoksella 27.5.2002. Vaurioitunut laakeri Tikkalantien sillalla Muhoksen aseman länsipäässä. Katkennut akselinpää ei ole laakerissa kiinni. Laakeripesän sisällä oli laakeria avattaessa yksi katkeamaton kiinnityspultti.*

*Figure 2. Bearing damage in freight car and derailing of the car at Muhos, on 27 May 2002. Damaged bearing on Tikkalantie bridge in the west end of Muhos station. The broken axle shaft end has detached from the axle. When the axle was opened, one unbroken fastening bolt was discovered in the axle-box.*

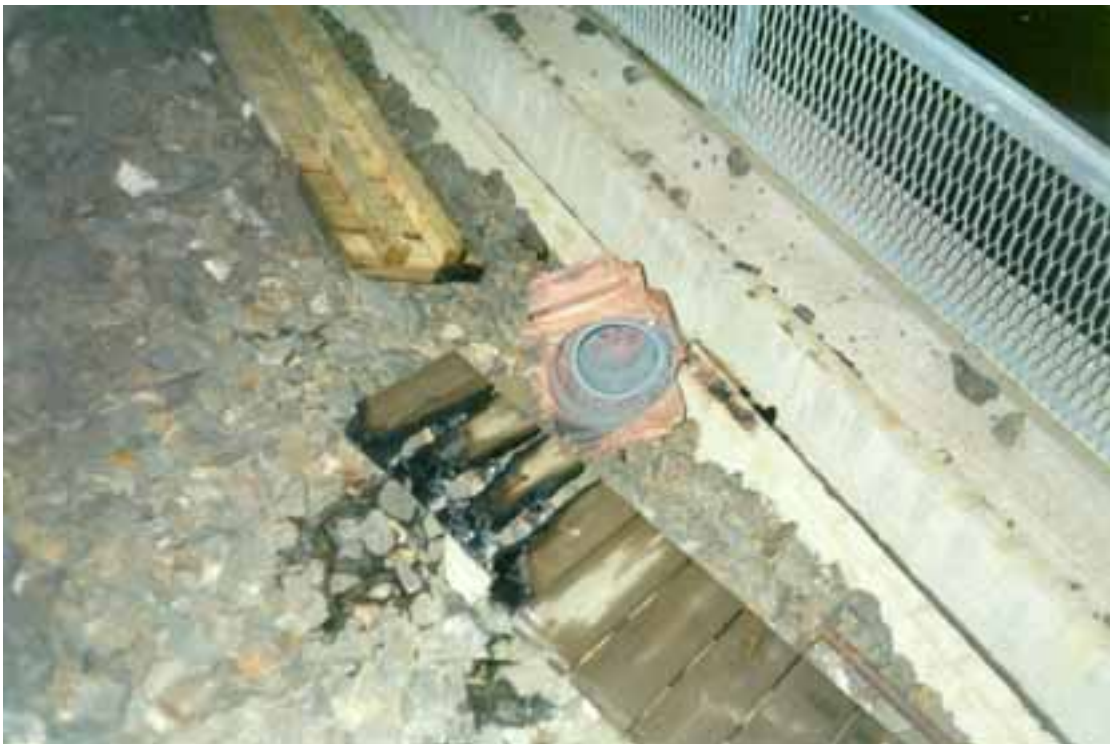
*Kuva 3. Tavaravaunun laakerivaurio ja suistuminen Muhoksella 27.5.2002. Kuuma laakeripesä syytti tulipalon Tikkalantien sillan kaapelikourun suojakannessa*

*Figure 3. Bearing damage in freight car and derailing of the car at Muhos, on 27 May 2002. The hot box set fire to the protection deck of the cable channel of Tikkalantie bridge.*

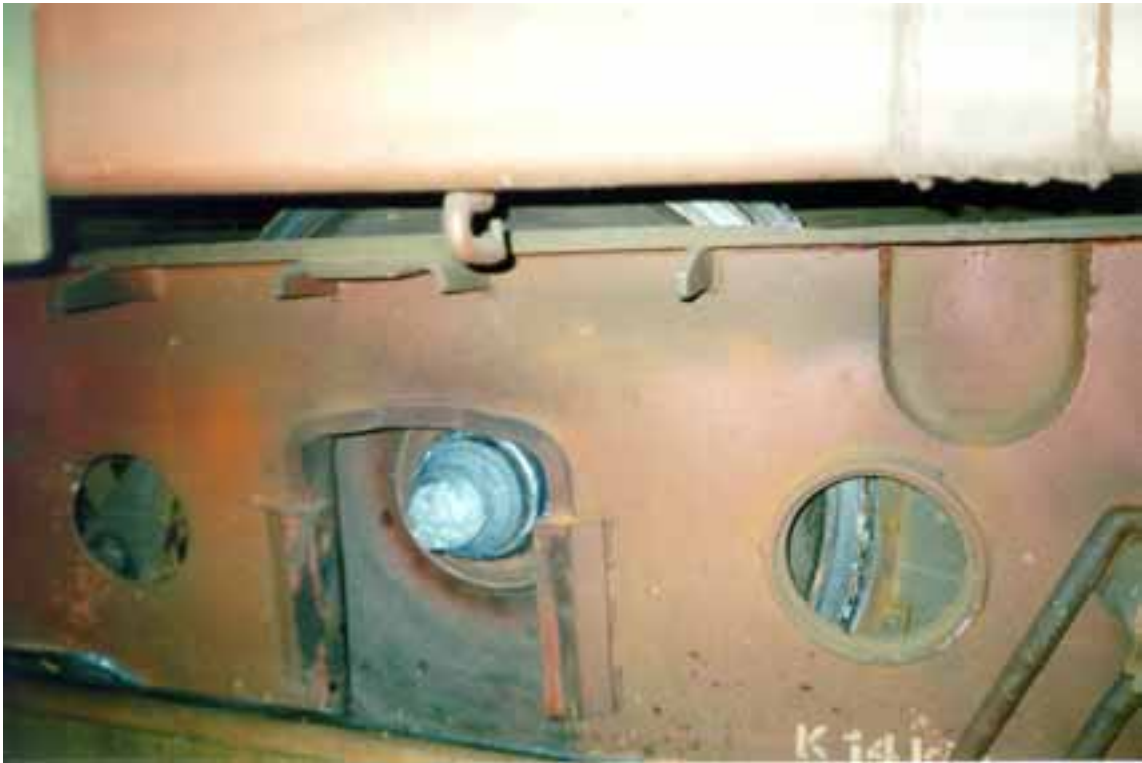
*Kuva 4. Tavaravaunun laakerivaurio ja suistuminen Muhoksella 27.5.2002. Katkennut akselinpää.*

*Figure 4. Bearing damage in freight car and derailing of the car at Muhos, on 27 May 2002. Broken axle shaft end.*

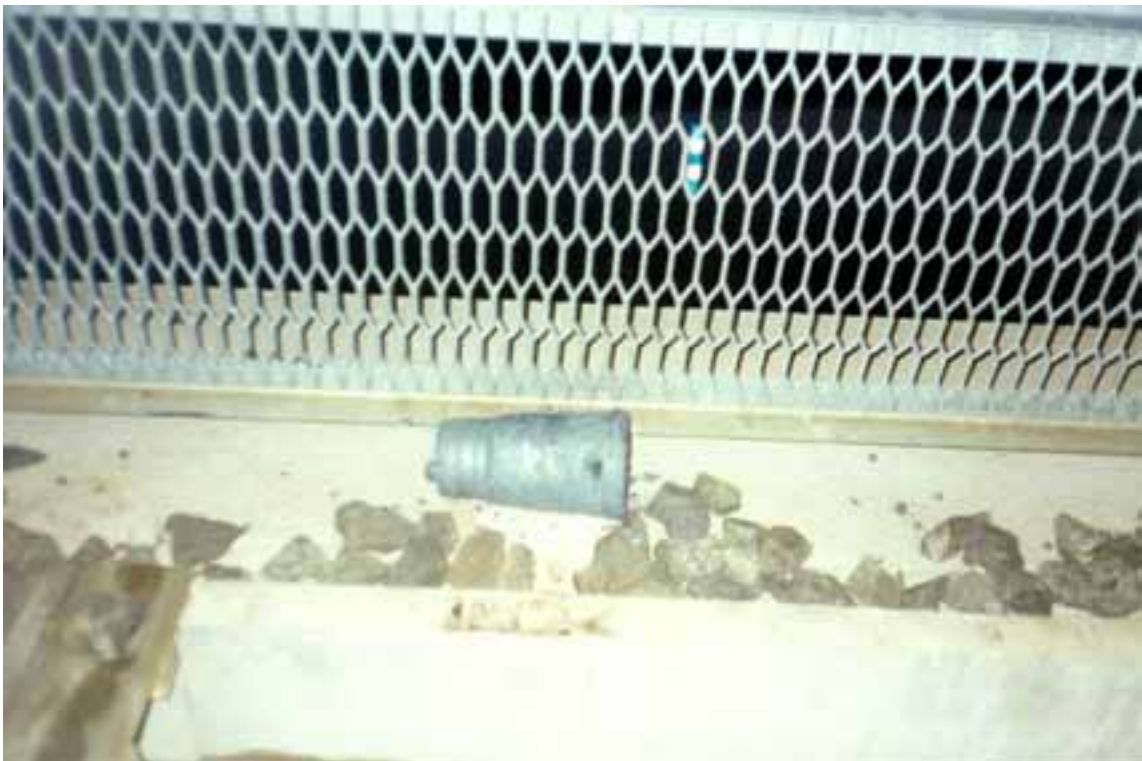
Pieksämäen konepajalta saadun, laakerin vaurioiden perusteella tehdyn arvion mukaan akselissa kiinni olleen kiinnityslaipan kiinnityspultti oli löystynyt ja ottanut kiinni laakeripesään. Pultin kanta oli irrotanut laakeripesästä metallia. Vaurio oli mahdollisesti alkanut jo vaunun kulkiessa päinvastaiseen suuntaa kuin onnettomuushetkellä. Junan kulkiessa onnettomuushetken mukaiseen suuntaan oli akselin pää kiertänyt laakerin pesän tulpan irti. Laakeripesässä on selvästi havaittavissa olevat pultin pään tekemät urat. Laakerivaurion syynä oli kiinnityspultin löystymisestä aiheutunut metallikosketus laakeripesään ja laakeripesästä irronnut metalli.

Onnettomuuden syynä oli tavaravaunun 210125-1 laakerin kiinnileikkautumisesta johtunut akselin katkeaminen. Kiinnileikkautumisen todennäköisimpänä syynä oli akselin päässä olleen laakerin kiinnityslaipan kiinnityspultin löystyminen. Irtikiertynyt pultti irrotti laakeripesästä voiteluaineeseen metallia, mikä aiheutti laakerivaurion.

Kiinnityspultin auki kiertyminen johtui todennäköisimmin siitä, että ruuvin lukitus puuttui tai lukitus oli tehty huonosti.

*Kuva 5. Tavaravaunun laakerivaurio ja suistuminen Muhoksella 27.5.2002. Irronnut akselinpää Tikkalantien sillalla. Kuvassa näkyy katkenneen pultin pää. Yksi pultti oli laakeripesää avattaessa katkeamattomana laakeripesän sisällä. Todennäköisesti se on kiertynyt auki*

*Figure 5. Bearing damage in freight car and derailing of the car at Muhos, on 27 May 2002. Detached axle shaft end on Tikkalantie bridge. The head of the broken bolt can be seen in the picture. When the axlebox was opened, one unbroken bolt was discovered in the axle-box. It had probably unscrewed.*

Onnettomuustutkintakeskus ei katso aiheelliseksi antaa asiasta suosituksia, koska VR:n konepajalla on otettu käyttöön laakerinkiinnityspulttien lukituksen kaksoisvarmistusmenettely ja lisäksi Ratahallintokeskus on joulukuussa 2002 auditoinut pyöräkertaosaston toiminnan.

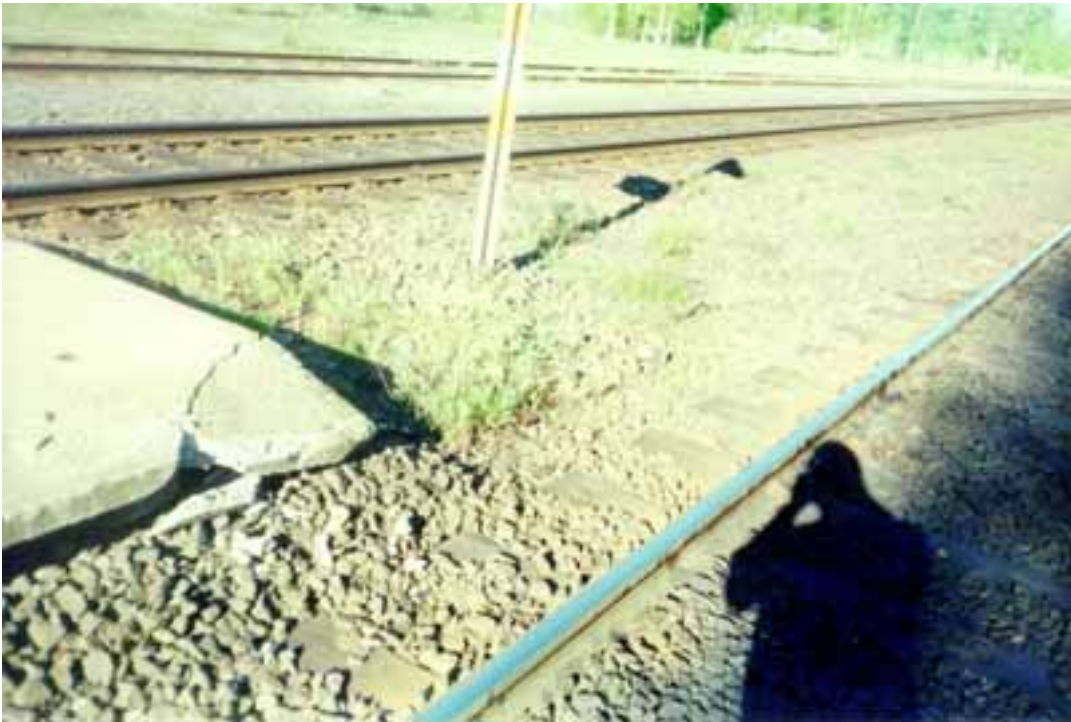
*Kuva 6. Tavaravaunun laakerivaurio ja suistuminen Muhoksella 27.5.2002. Muhoksen aseman välilaiturissa oleva tuore murtuma kuvattuna 28.5. aamulla.*

*Figure 6. Bearing damage in freight car and derailing of the car at Muhos, on 27 May 2002. Fresh fracture in intermediate platform at Muhos station, in the morning of 28 May.*

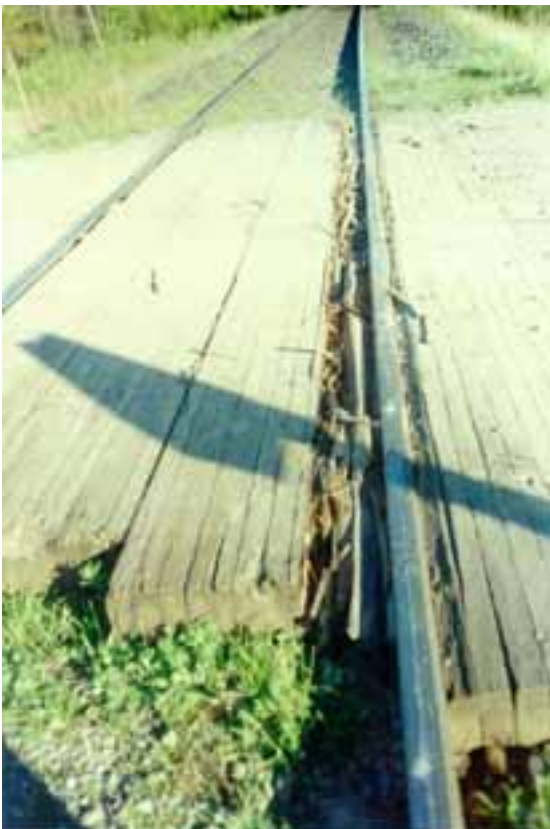
*Kuva 7. Tavaravaunun laakerivaurio ja suistuminen Muhoksella 27.5.2002. Kaksi kilometriä Muhoksen asemalta Oulun suuntaan olevan Karhun tasoristeyksen kansi. Kuva on otettu 28.5. aamulla junan kulkusuuntaan.*

*Figure 7. Bearing damage in freight car and derailing of the car at Muhos, on 27 May 2002. The deck of Karhu level crossing located two kilometres from Muhos station towards Oulu. Photo taken in the morning of 28 May facing the running direction of the train.*
