Tutkintaselostus

C 5/2002 R

Kolmen puutavaravaunun suistuminen kiskoilta Huutokoskella 31.5.2002

THREE TIMBER CARRYING FREIGHT CARS DERAILING AT HUUTOKOSKI, FINLAND, ON 31 MAY 2002

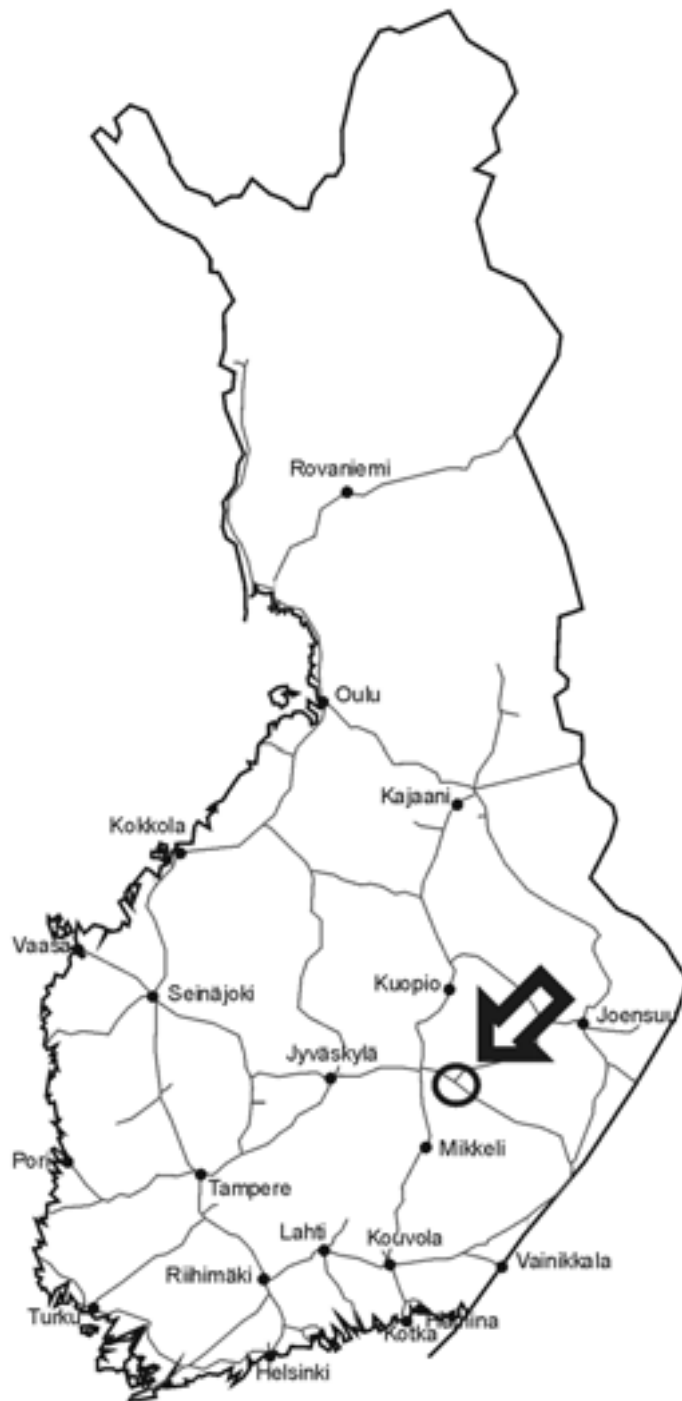
Kuva 1. Kolmen puutavaravaunun suistuminen kiskoilta Huutokoskella 31.5.2002
Figure 1. Three timber carrying freight cars derailing at Huutokoski, on 31 May 2002

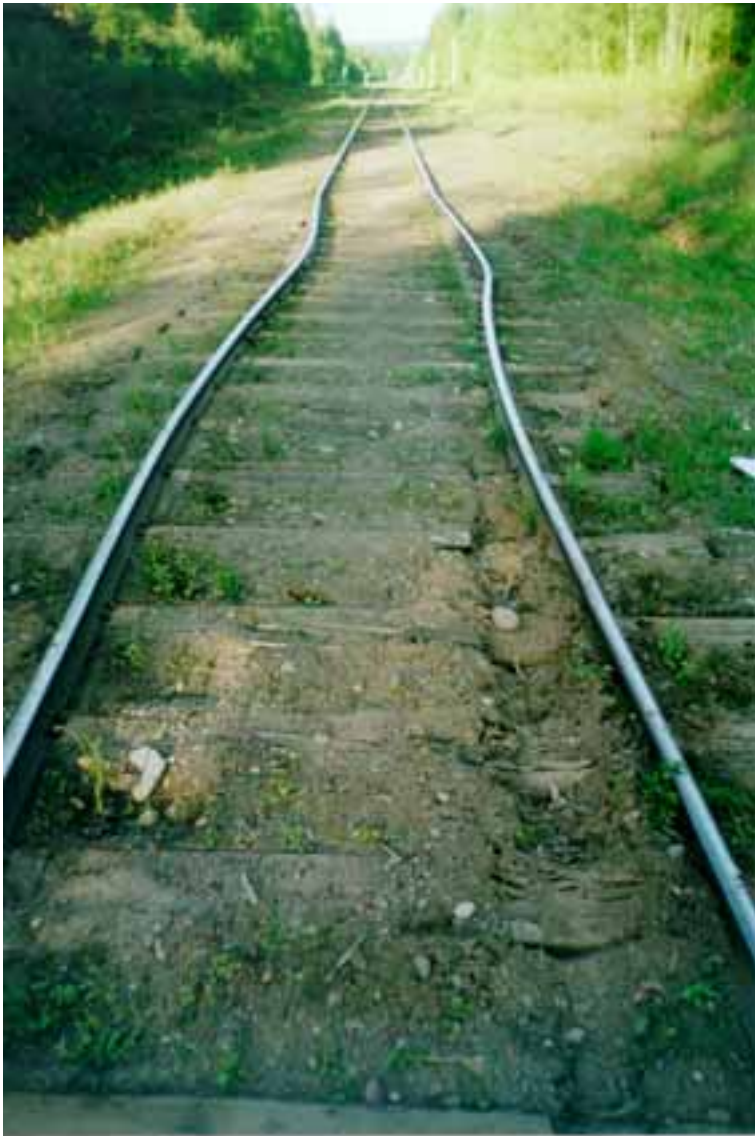
Onnettomuuden syy oli se, että lyhytkiskorakenteisen raiteen kiskot siirtyivät paikoiltaan raskaasti kuormattujen vaunujen heilahdusliikkeen vuoksi. Viimeisen vaunun aiheuttama sivuttaisvoima ylitti puristusjännityksessä olleen kiskon rakenteellisen lujuuden sekä alusrakenteen ratapölkkyjä paikallaan pitävän voiman. Heilahdusliike johtui raiteesta olleesta painumasta. Painuma johtunee roudan aiheuttamasta muutoksesta raiteen perustukseen, joka oli savensekaista soraa.

Ilman lämpötilan ja auringon lämpösäteilyn aiheuttama kiskojen lämpölaajeneminen oli painanut kiskonjatkosraot täysin kiinni. Kiskoihin kohdistui suuri puristusjännitys, joka yhdessä osittain huonokuntoisten ratapölkkyjen kanssa heikensi kevytrakenteisen naulakiinnitteen kiskon sivuttaista taivutuslujuutta.

Kuva 2. Kolmen puutavaravaunun suistuminen kiskoilta Huutokoskella 31.5.2002. Kuvattu vasten tulosuuntaa. Kiskot (ja myös ratapölkkyt) siirtyivät sivusuunnassa ja syntyi mutka, jossa viimeisen vaunun pyörät suistuivat kiskoilta.

Figure 2. Three timber carrying cars derailing at Huutokoski, on 31 May 2002. Photo facing the running direction of the train. The lateral displacement of the rails (and sleepers, as well) generated a curve in which the wheels of the last car derailed.

Rata tulisi korjata välittömästi ja vialliset vanhat ratapölkkyt vaihtaa uusiin. Naulakiinnityksen vaihtamista ruuvikiinnitykseksi, kiskojen vaihtamista vahvempiin sekä tukikerrokseksi olevan soran vaihtamista raidesepeleihin tulisi harkita. [C5/02R/S181]

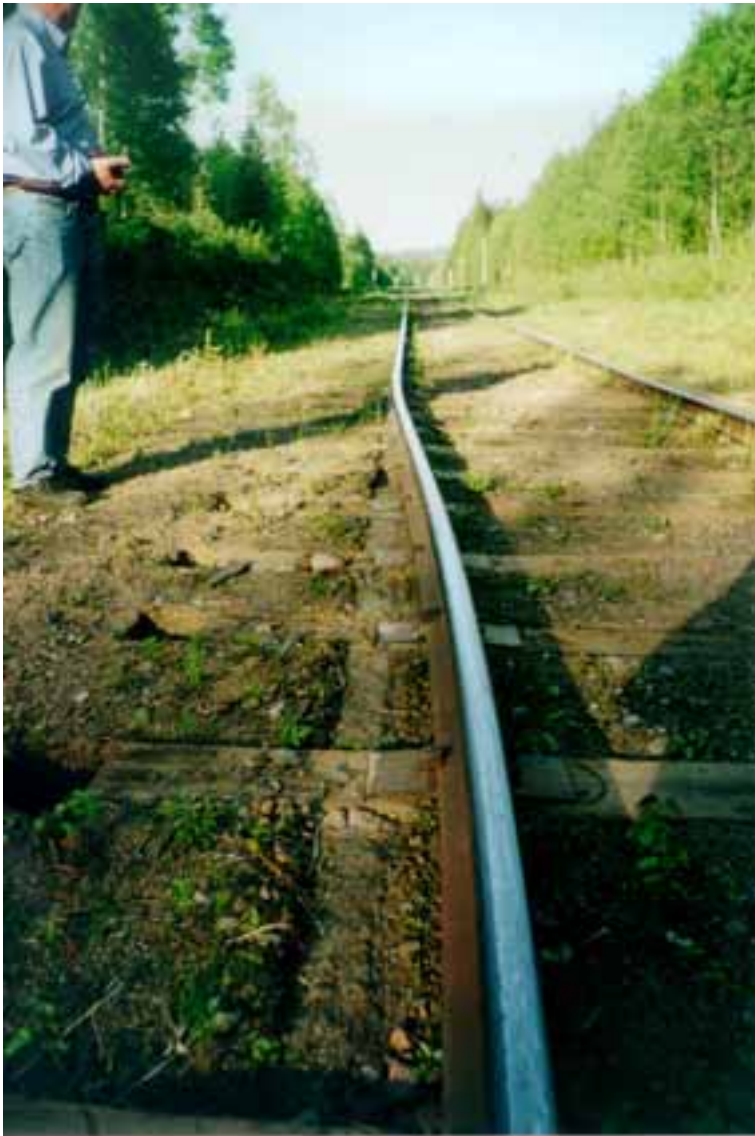
*Kuva 3. Kolmen puutavaravaunun suistuminen kiskoilta Huutokoskella 31.5.2002. Rata-
pölkkyt siirtyivät sivusuunnassa enimmillään noin 15 cm.*

*Figure 3. Three timber carrying cars derailing at Huutokoski, on 31 May 2002. The sleepers displaced laterally
up to about 15 cm.*

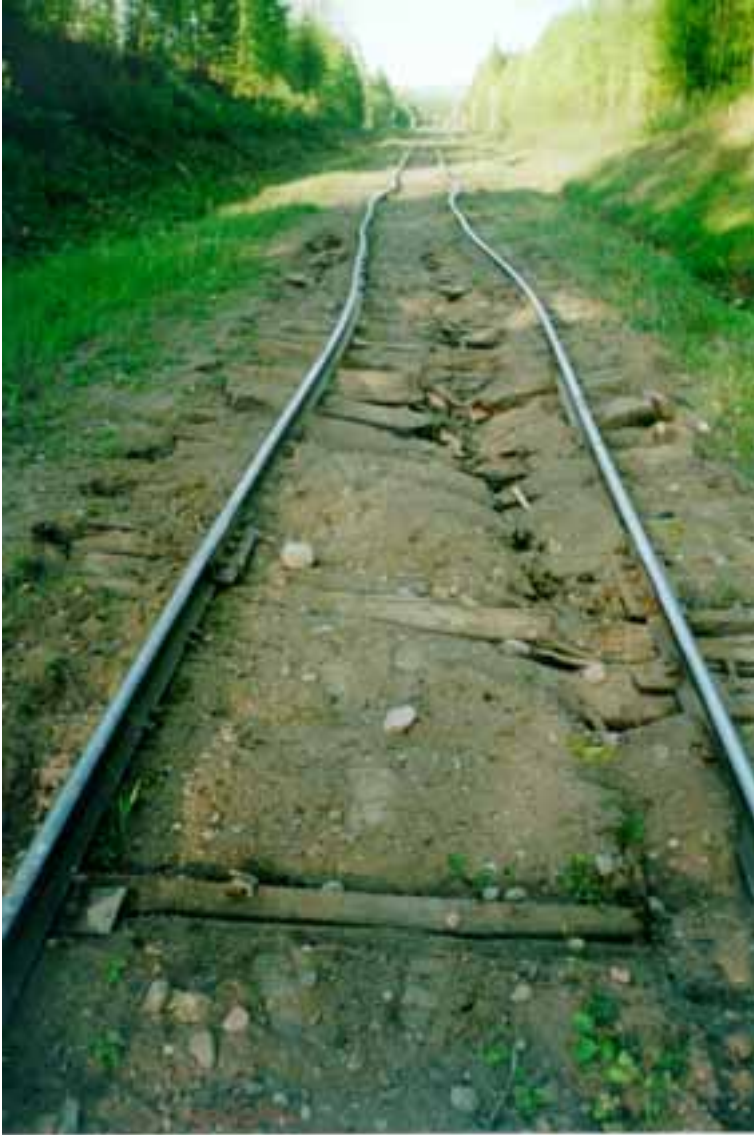
Kuva 4. Kolmen puutavaravaunun suistuminen kiskoilta Huutokoskella 31.5.2002. Viimeisen vaunun vasemmanpuoleiset pyörät rikkoivat pölkytystä.

Figure 4. Three timber carrying cars derailing at Huutokoski, on 31 May 2002. The left-hand side wheels of the last car broke the sleepers.

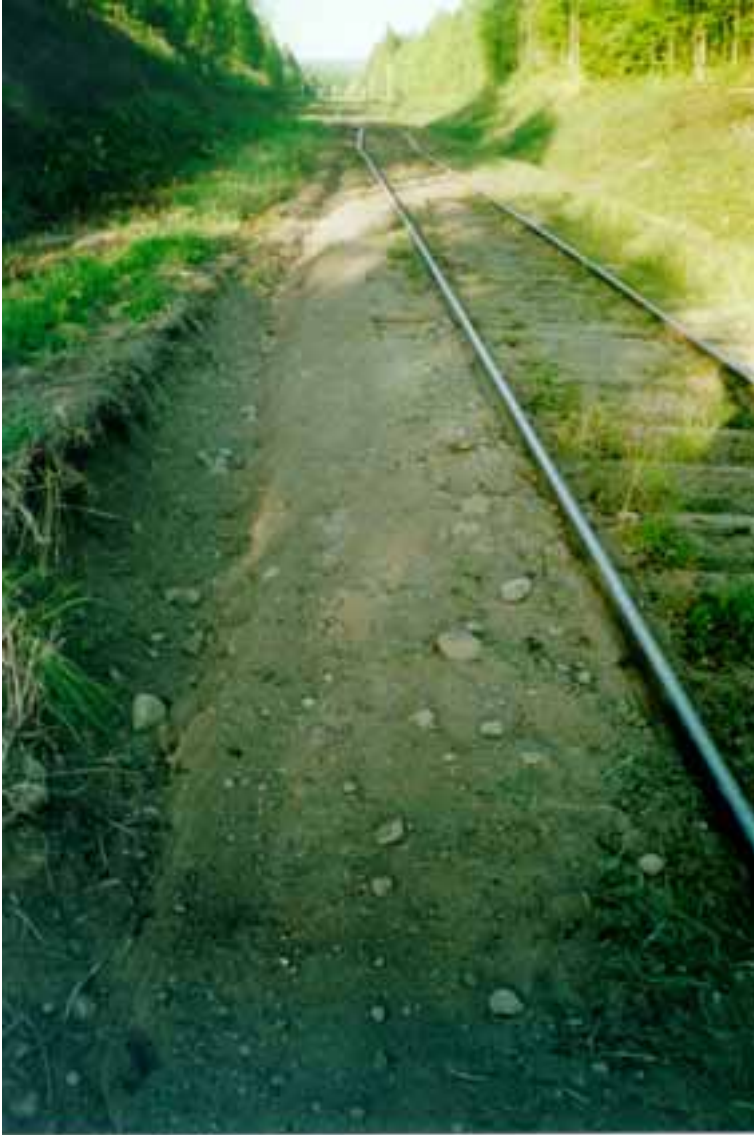
Kuva 5. Kolmen puutavaravaunun suistuminen kiskoilta Huutokoskella 31.5.2002. Viimeisen vaunun oikeanpuoleiset pyörät painuivat lopulta syväälle ratapenkereeseen.

Figure 5. Three timber carrying cars derailing at Huutokoski, on 31 May 2002. The right-hand side wheels of the last car finally penetrated deep into the railway bed.

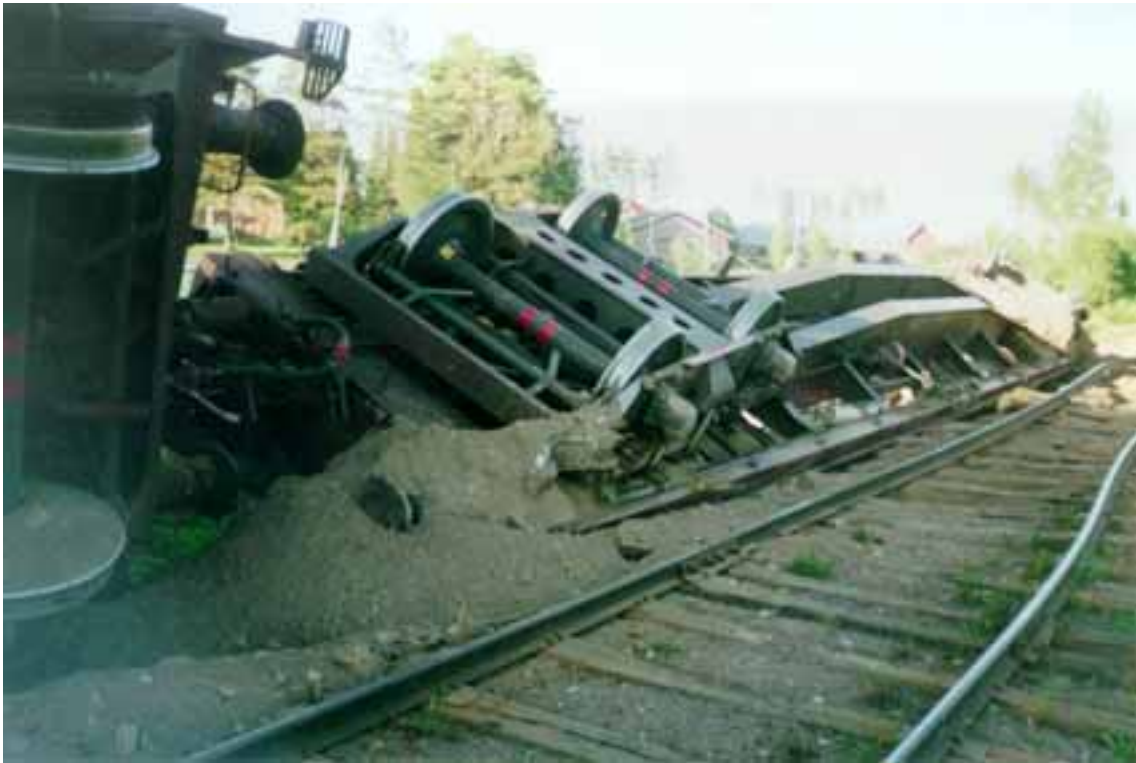
Kuva 6. Kolmen puutavaravaunun suistuminen kiskoilta Huutokoskella 31.5.2002. Viimeinen vaunu kaatui täysin.

Figure 6. Three timber carrying cars derailling at Huutokoski, on 31 May 2002. The last car turned over.

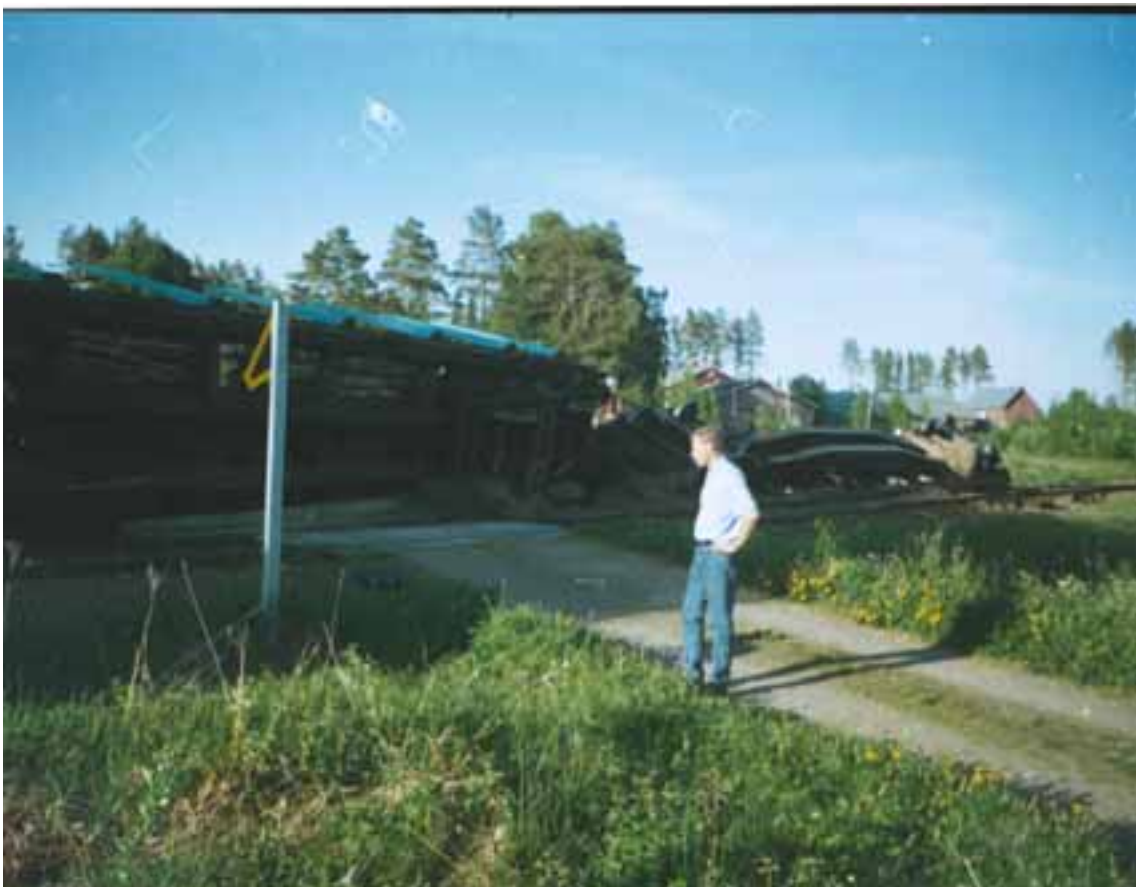
Kuva 7. Kolmen puutavaravaunun suistuminen kiskoilta Huutokoskella 31.5.2002. Toiseksi viimeinen vaunu kaatui kyljelleen.

Figure 7. Three timber carrying cars derailling at Huutokoski, on 31 May 2002. The second last car turned on its side.
