Tutkintaselostus

C 6/2002 R

Yksityisen päivystäjän törmääminen lähtevään tavarajunaan Kouvolan ratapihalla 6.6.2002

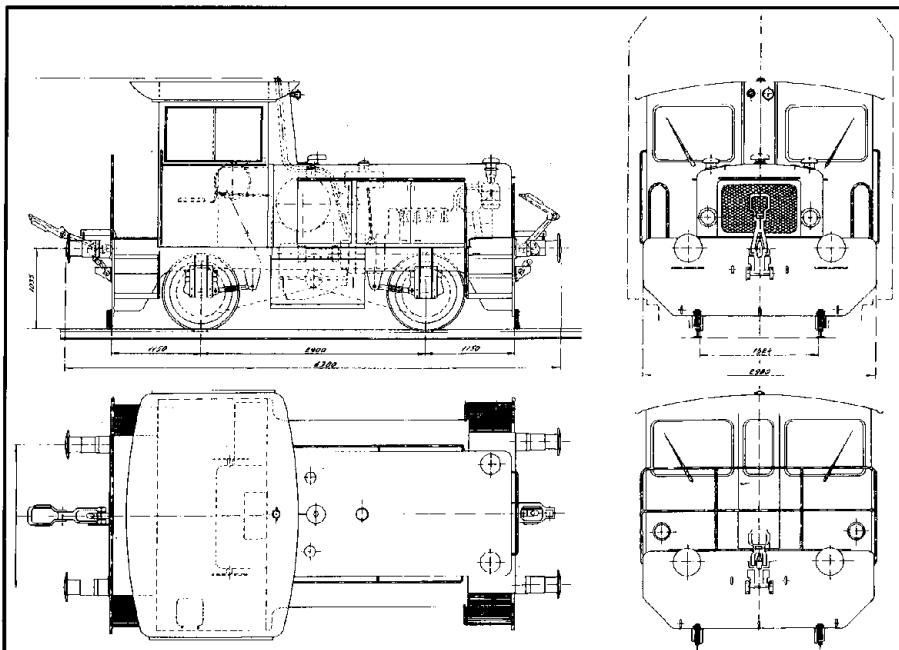
Kuva 1. Otso 1 pienveturi.
 Figure 1. Otso 1 shunting engine.

Teollisuuskäyttöön suunniteltua Otso1 veturia on rakennettu viisi kappaletta. Veturi on tarkoitettu kevyeen vaihtotyöhön pienillä ratapihoilla. Veturissa ei ollut läpimenevää jarrujohtoa, eikä vaunujen ilmajarruja voinut käyttää. Jarrutus tapahtui ainoastaan Otson jarruilla.

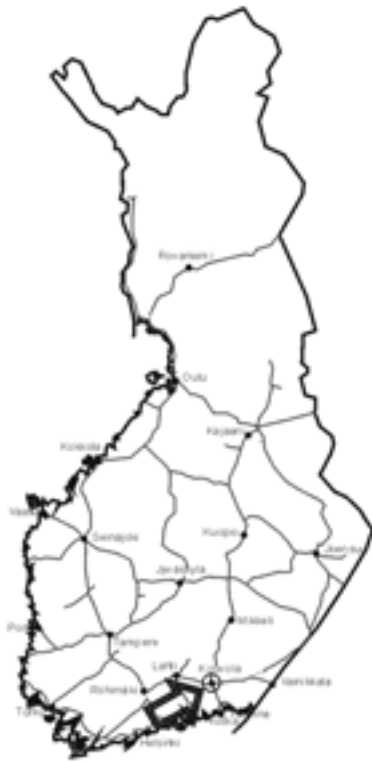
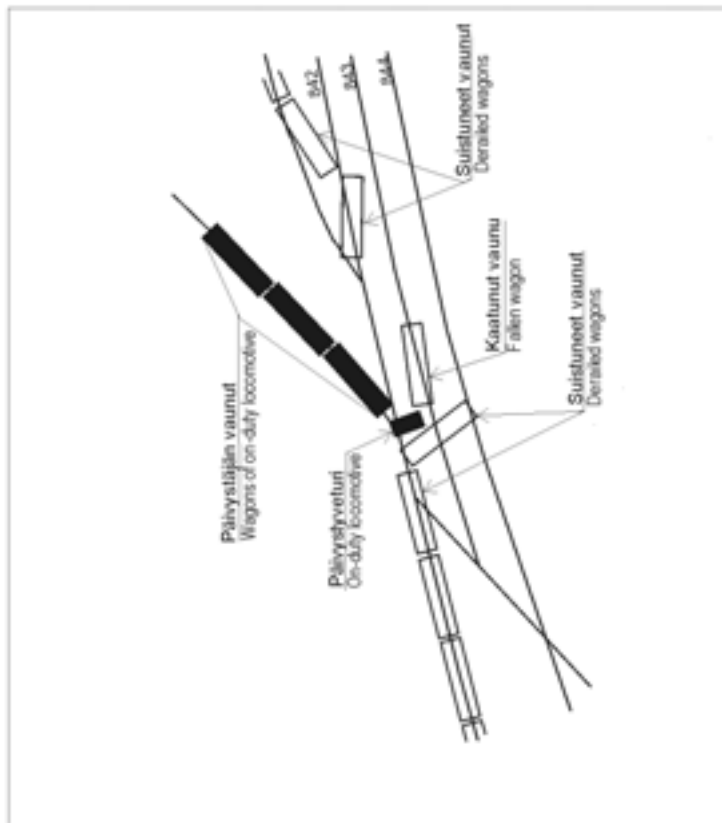
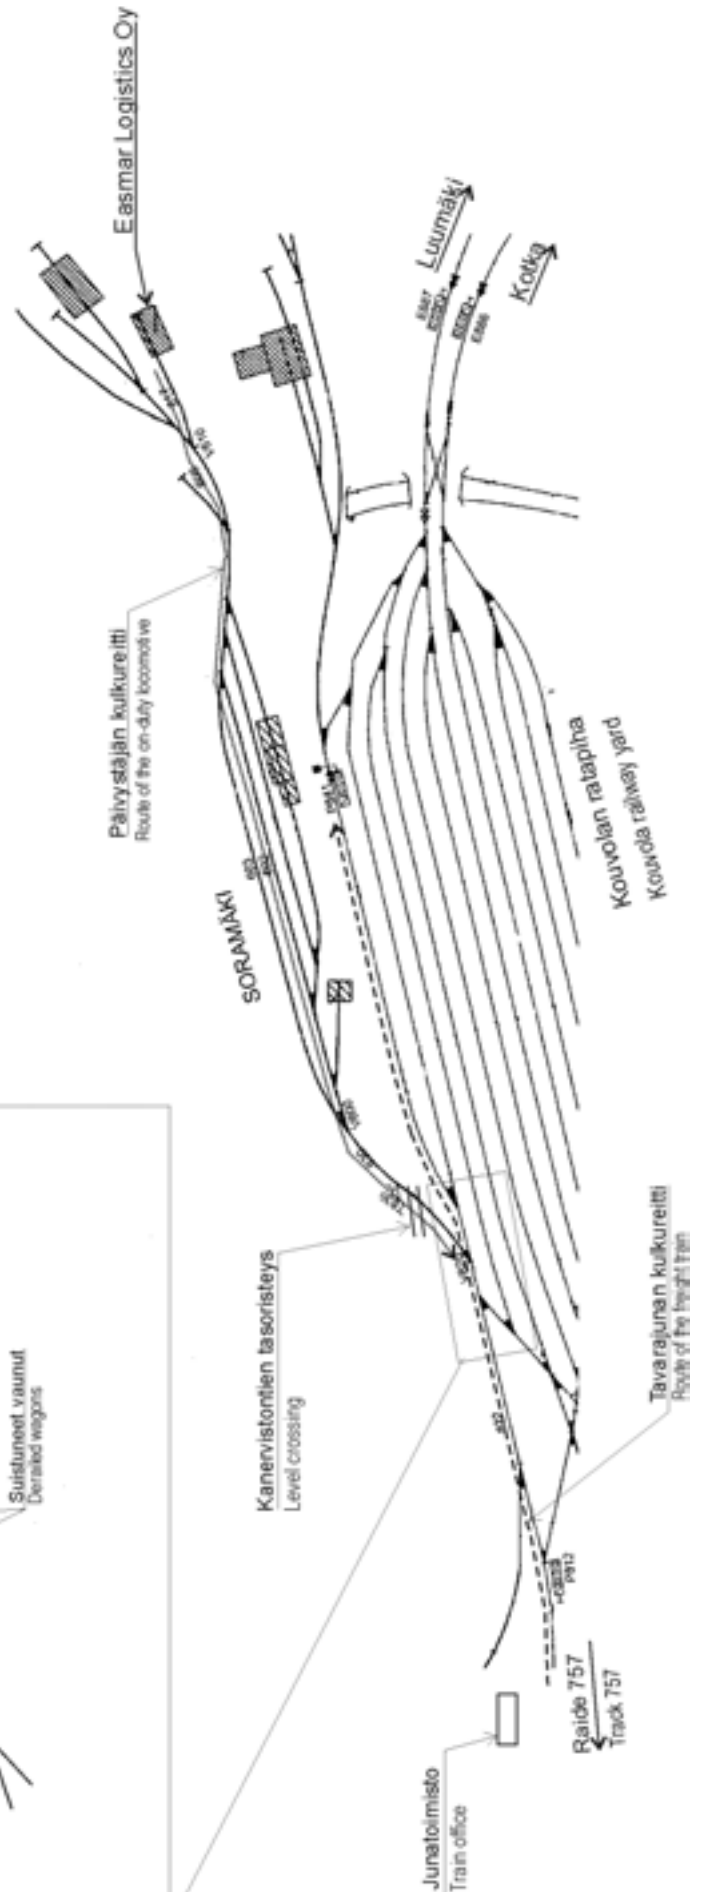
Kuva 1. Yksityisen päivystäjän törmäminen lähtevään tavarajunaan Kouvolan ratapihalla 6.6.2002.

Figure 1. Private on-duty locomotive colliding with freight train leaving Kouvola yard on Finland, on 6 June, 2002.

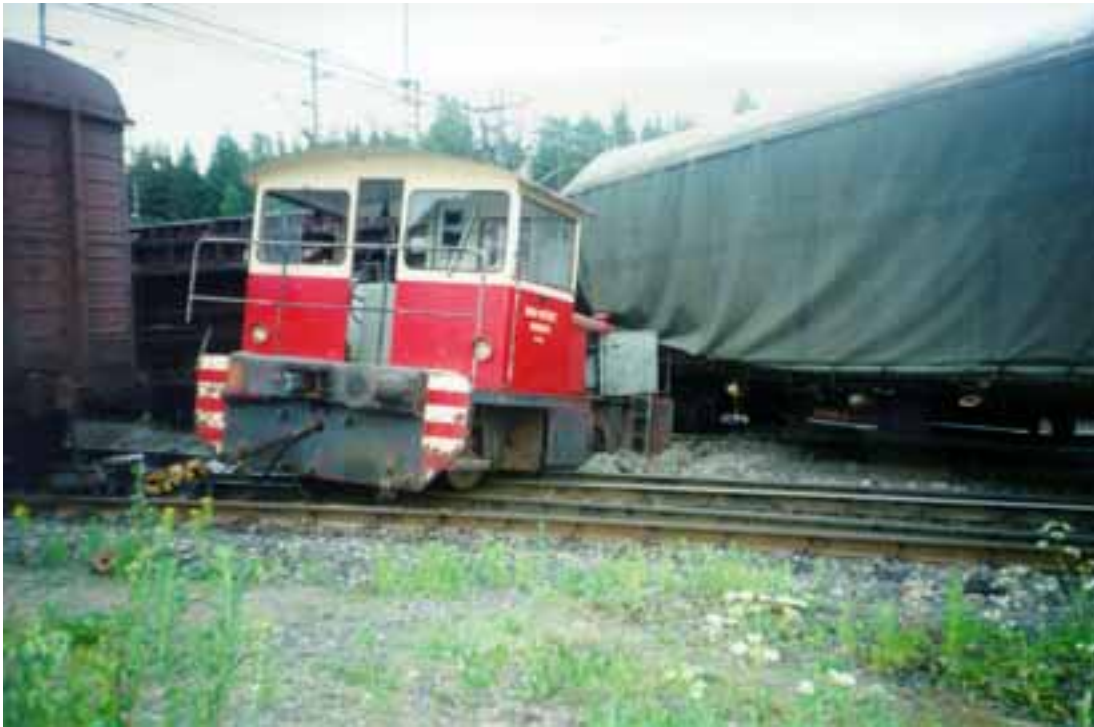
Veturi vaurioitui törmäyksessä erittäin pahoin. Sen etupään päätylevy vääntyi. Konesuojan keulaosa ja vasemmanpuoleiset pellit sekä ohjaamon vasen nurkka vaurioituivat. Vasemmanpuoleinen tuulilasi irtosi paikaltaan. Etupään vaihtotyökytkin ja keskuspuskin vaurioituivat. Takapään keskuspuskin ja vasemmanpuoleinen puskin irtosivat paikoiltaan. Veturin pyöräkerrat ja niiden jousitus vaurioituivat.

Kuva 2. Yksityisen päivystäjän törmääminen lähtevään tavarajunaan Kouvolan ratapihalla 6.6.2002. Kuvassa päivystysveturi ja vasemmalla siihen kytketyt vaunut.

Figure 2. Private on-duty locomotive colliding with freight train leaving Kouvola railway yard, on June, 2002. On-duty locomotive and to the left, the cars coupled to the locomotive.

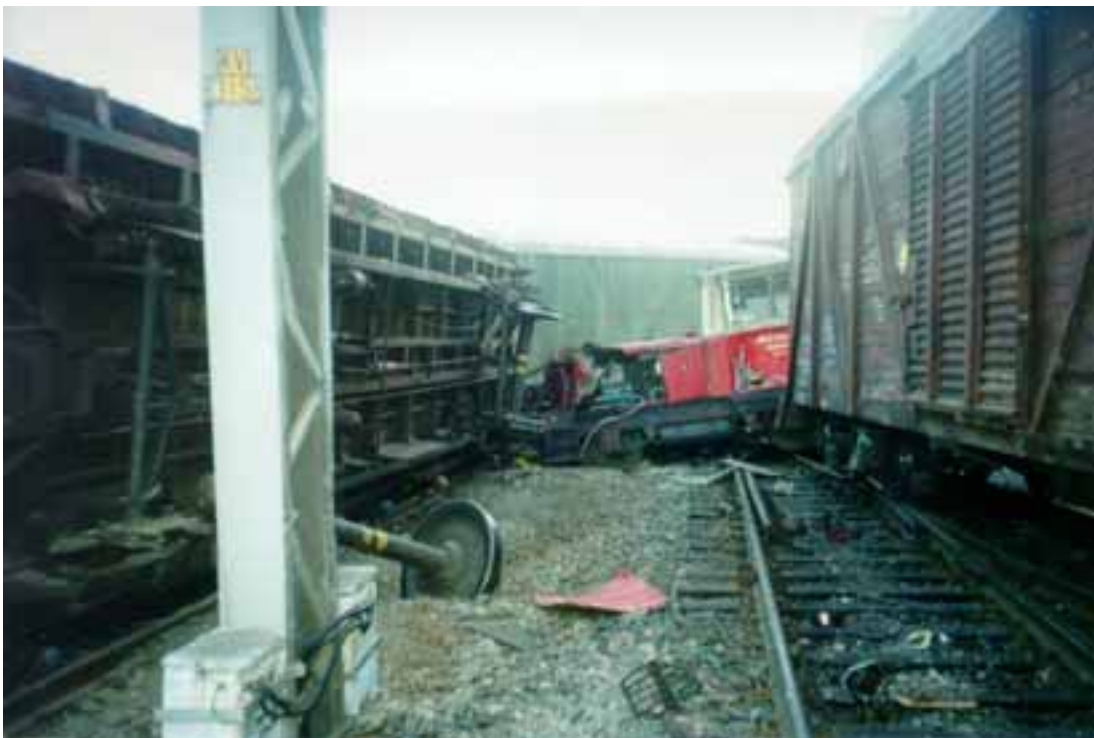
Kuva 3. Yksityisen päivystäjän törmääminen lähtevään tavarajunaan Kouvolan ratapihalla 6.6.2002. Päivystysveturiin kytketyt vaunut oikealla.

Figure 3. Private on-duty locomotive colliding with freight train leaving Kouvola railway yard, on June, 2002. To the right, the cars coupled to the on-duty locomotive.

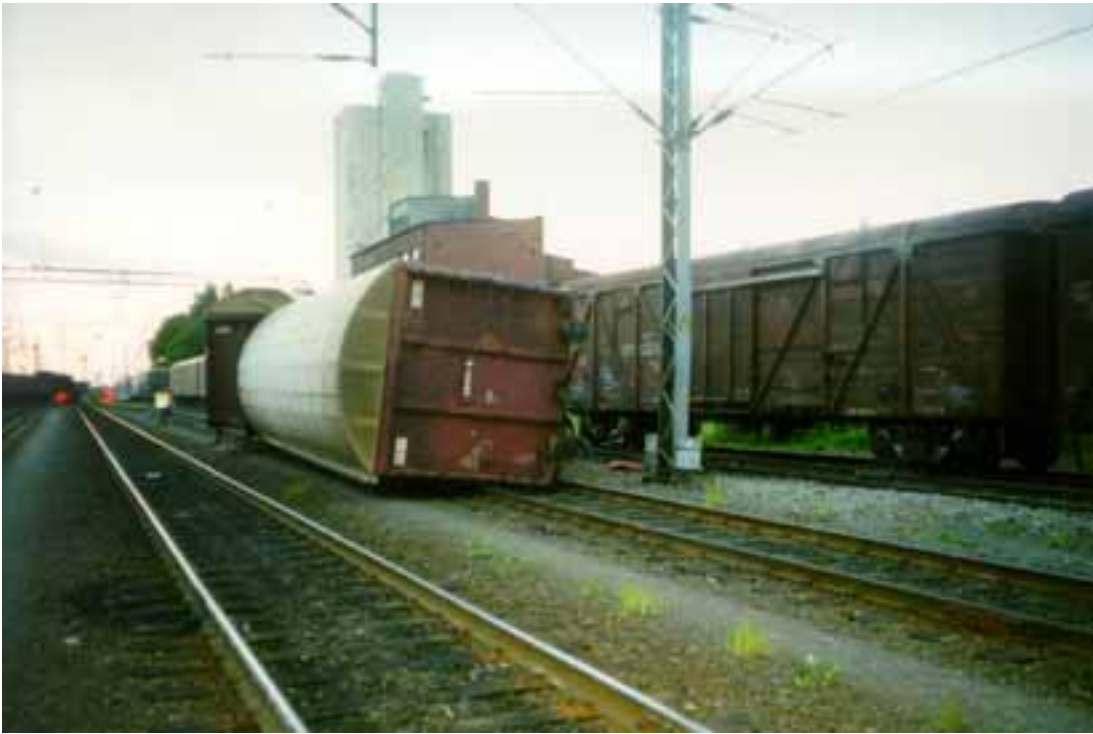
Tavarajunan seitsemän vaunua vaurioitui törmäyksessä. Yksi vaunu kaatui ja neljä vaunua suistui kokonaan kiskoilta. Kolme vaunua vaurioitui niin paljon, että ne päätettiin romuttaa. Neljään vaurioituneeseen vaunuun jouduttiin vaihtamaan pyöräkertoja, jarrulaitteita, astimia ja vetokoukkuja.

Kuva 4. Yksityisen päivystäjän törmääminen lähtevään tavarajunaan Kouvolan ratapihalla 6.6.2002. Yksi tavarajunan vaunuista kaatui.

Figure 4. Private on-duty locomotive colliding with freight train leaving Kouvola railway yard, on June, 2002. One of the freight train cars turned over.

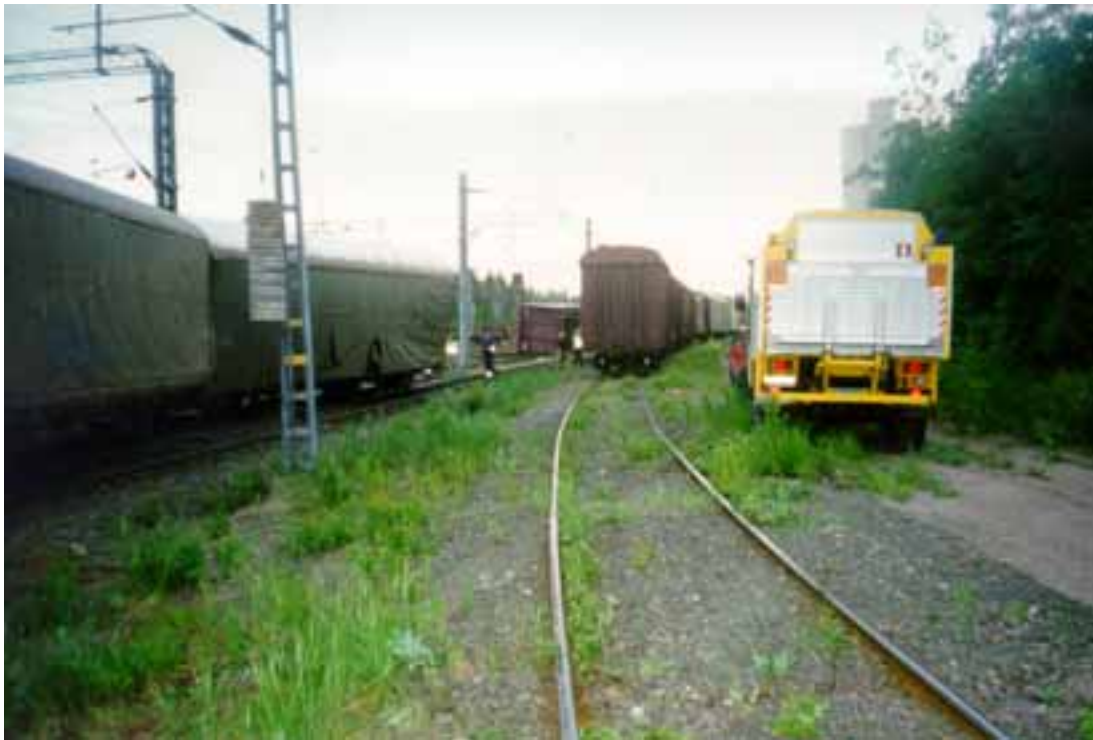
Kuva 5. Yksityisen päivystäjän törmääminen lähtevään tavarajunaan Kouvolan ratapihalla 6.6.2002. Kuva päivystäjän tulosuunnasta ratapihalle.

Figure 5. Private on-duty locomotive colliding with freight train leaving Kouvola railway yard, on June, 2002. View from the direction of arrival of the on-duty locomotive to the railway yard.

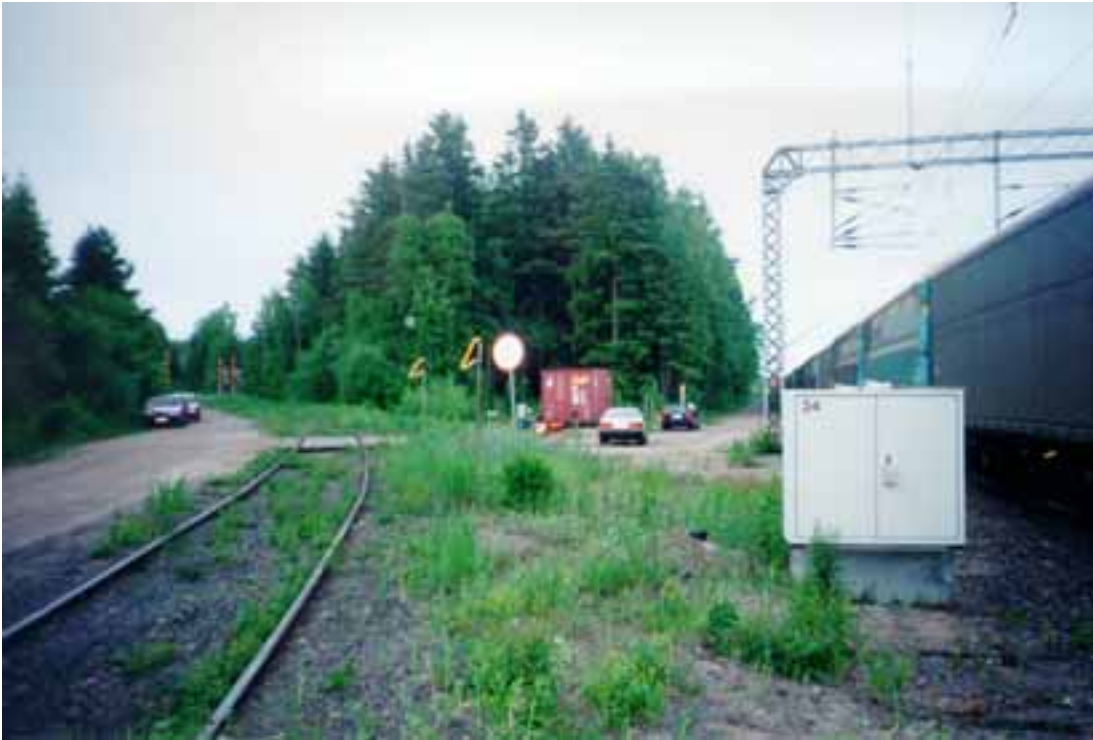
Kuva 6. Yksityisen päivystäjän törmääminen lähtevään tavarajunaan Kouvolan ratapihalla 6.6.2002. Päivystäjä tuli vasemmanpuoleista raidetta.

Figure 6. Private on-duty locomotive colliding with freight train leaving Kouvola railway yard, on June, 2002. On-duty locomotive arrived from the left side track.

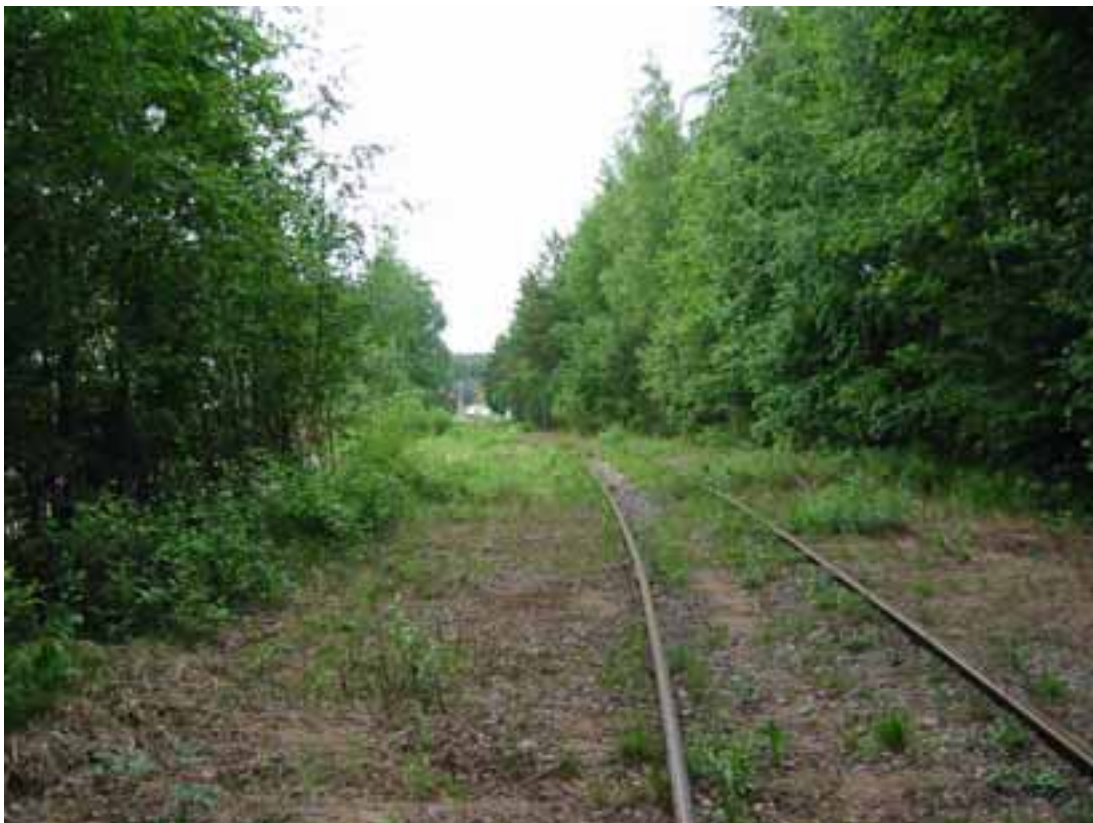
Otso1 veturin jarrujen teho ei riittänyt pysäyttämään yksikköä. Raiteella 830 on 11% lasku lähestyttäessä Kouvolan ratapihaa. Myöhemmissä tutkimuksissa on käynyt ilmi, että veturin jarrut olivat toimineet. Veturin pyörien kehällä oli jälkiä siitä, että pyörät olivat menneet lukkoon jarrutuksen aikana.

Tutkimuksissa ilmeni myös, että raiteen 830 kiskoissa oli kuoppia merkinä siitä, että veturilla on aikaisemminkin ollut vaikeuksia päästä liikkeelle vaihteen takaa.

Kuva 7. Yksityisen päivystäjän törmääminen lähtevään tavarajunaan Kouvolan ratapihalla 6.6.2002. Kuva vaihteen V600 takaa, josta päivystäjä lähti tulemaan kohti Kanervistontien tasoristeystä ja ratapihaa.

Figure 7. Private on-duty locomotive colliding with freight train leaving Kouvola railway yard, on June, 2002. View from behind turnout V600 where the on-duty locomotive set out towards Kanervistontie level crossing and the railway yard.

*Myös yksityisillä raiteilla vaunujen siirtelyyn käytettävä veturi tulisi varustaa siten, että vaunujen ilmajarruja voidaan käyttää, jos maasto-olosuhteet sitä vaativat.
[C6/02R/S176]*
