## Tutkintaselostus

C 7/2002 R

### **Vaihtotyöyksikön törmääminen kuormassa oleviin VAK- vaunuihin Haminan satamassa 20.8.2002**

### SHUNTING UNIT COLLIDING WITH LOADED WAGONS CARRYING DANGEROUS GOODS, IN PORT OF HAMINA, FINLAND, ON AUGUST 20, 2002

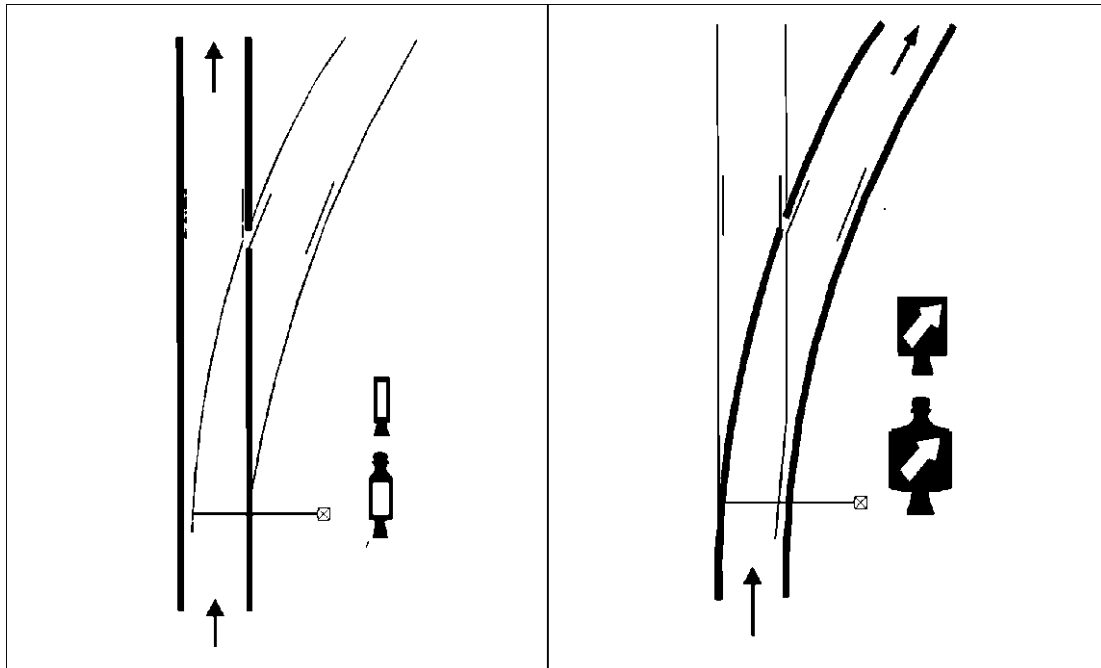
Kuva 1. Vaihde on vasemmanpuoleisessa kuvassa suoralle raiteelle ja oikeanpuoleisessa kuvassa poikkeavalle raiteelle.

Figure 1. In the photo to the left, the turnout opens to the direct track, and in the photo to the right, it opens to the deviation.

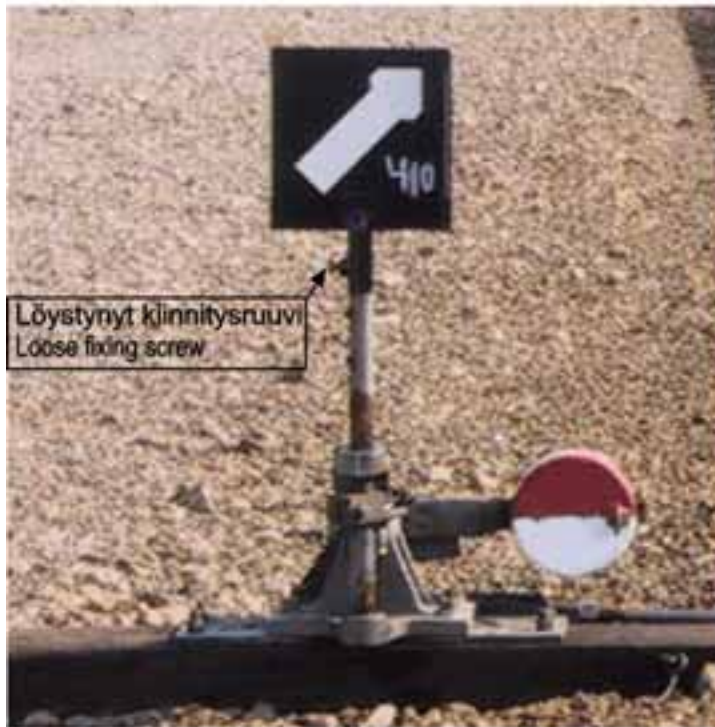
Vaihteen opastimen opastinlevyn ruuvikiinnitys vaihteen asettimeen on sellainen, että se voi löystyä. Ruuville ei ole tehty minkäänlaista koloa asettimesta tulevaan putkeen, jonka alapääkin on ruuvikiinnitteinen. Käytännössä rakenteessa on kolme kohtaa, joiden ruuvikiinnityksen löystyminen voi aiheuttaa opastinlevyn olemisen väärässä asennossa vaihteeseen nähden.

Kuva 2. Vaihteenasetin.

Figure 2. The point-lever.

*Kyseessä olevan tyyppisten vaihteenasettimessa olevien opastinlevyjen kiinnitys tulisi varmistaa siten, että opastinlevy näyttäisi aina oikein vaihteenasettimen asennon.*  
[C7/02R/S184]

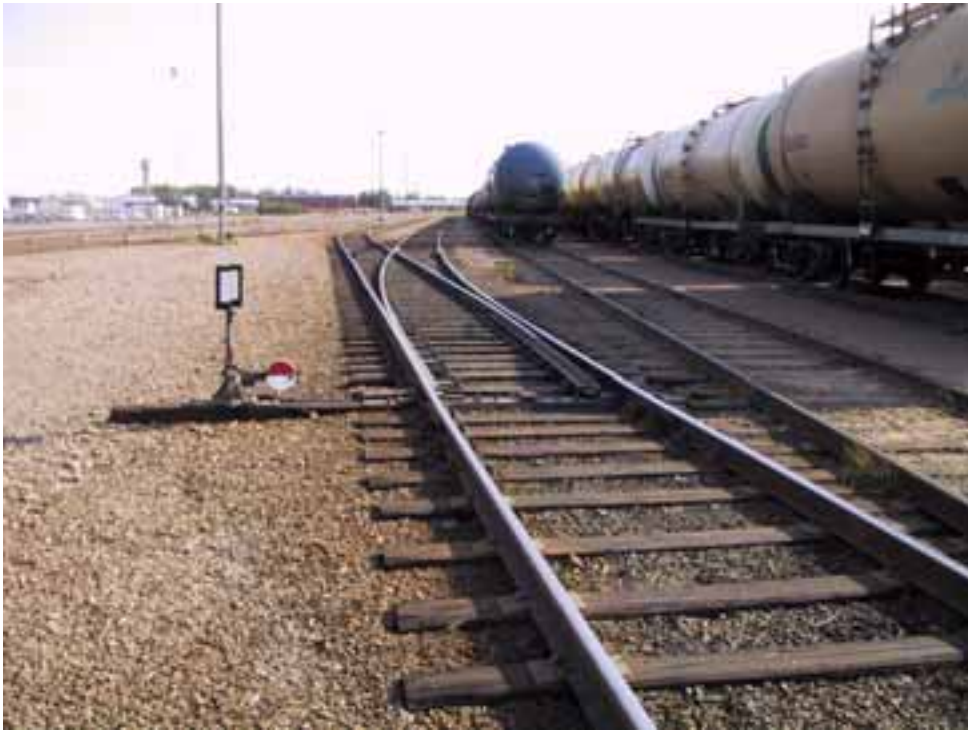
Syynä törmäykseen oli vaihteen opastimen virheellinen opaste. Opastinlevyn kiinnitysruuvi oli löystynyt, eikä opastinlevy ollut kääntynyt mukana vaihdetta käännettäessä. Vaihteen opaste näytti vaihteen olevan suoralle raiteelle, vaikka vaihde oli käännettynä väärään suuntaan, eli poikkeavalle raiteelle.

Kuva 2. Vaihtotyöyksikön törmääminen kuormassa oleviin VAK-vaunuihin Haminan satamassa 20.8.2002. Kuvassa vaihteen opastinlevy näyttää väärin. Vaihteenasettimen vastapaino on vaihteenmukaisessa asennossa.

Figure 2. Shunting unit colliding with loaded wagons carrying dangerous good in Port of Hamina, on August 20, 2002. Erroneous aspect displayed by the turnout signal plate. The point-lever balance displaying the position of the point.

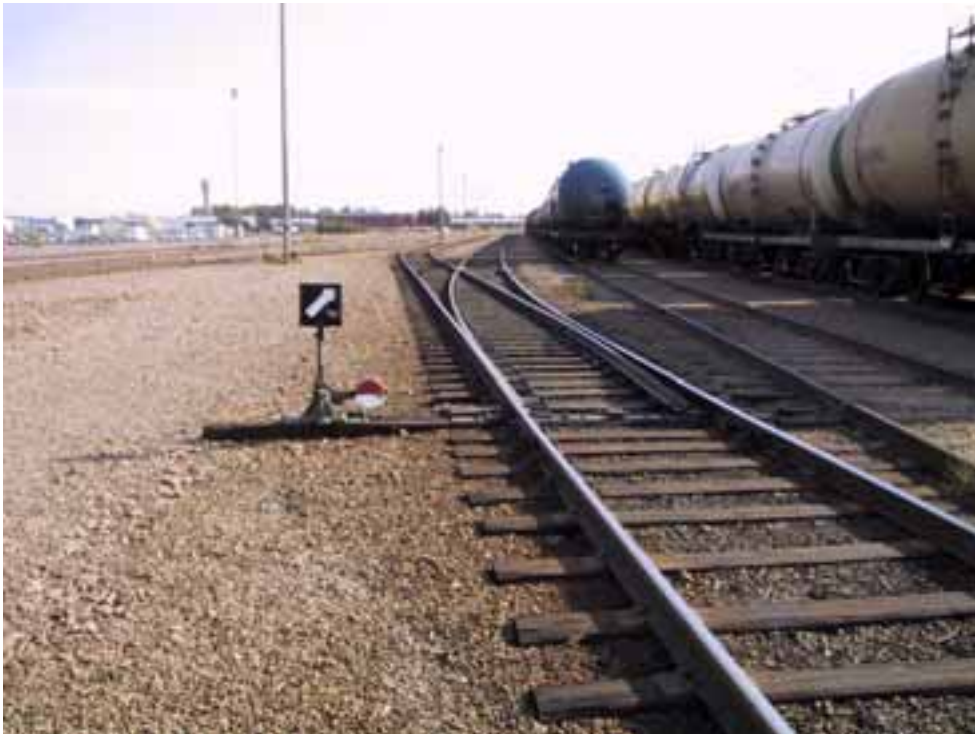
Kuva 3. Vaihtotyöyksikön törmääminen kuormassa oleviin VAK-vaunuihin Haminan satamassa 20.8.2002. Vaihteen opastinlevy näyttää oikein. Huomaa vaihteen asettimen vastapaino samassa asennossa kuin yläkuvassa.

Figure 3. Shunting unit colliding with loaded wagons carrying dangerous goods in Port of Hamina, on August 20, 2002. Correct aspect displayed by the turnout signal plate. Note the point-lever balance displaying the same position as in the Figure above.
