Tutkintaselostus

C 8/2002 R

Rikkoutuneen paikallisjunan siirrossa aiheutunut vaaratilanne ja suistuminen Oulunkylässä 2.9.2002

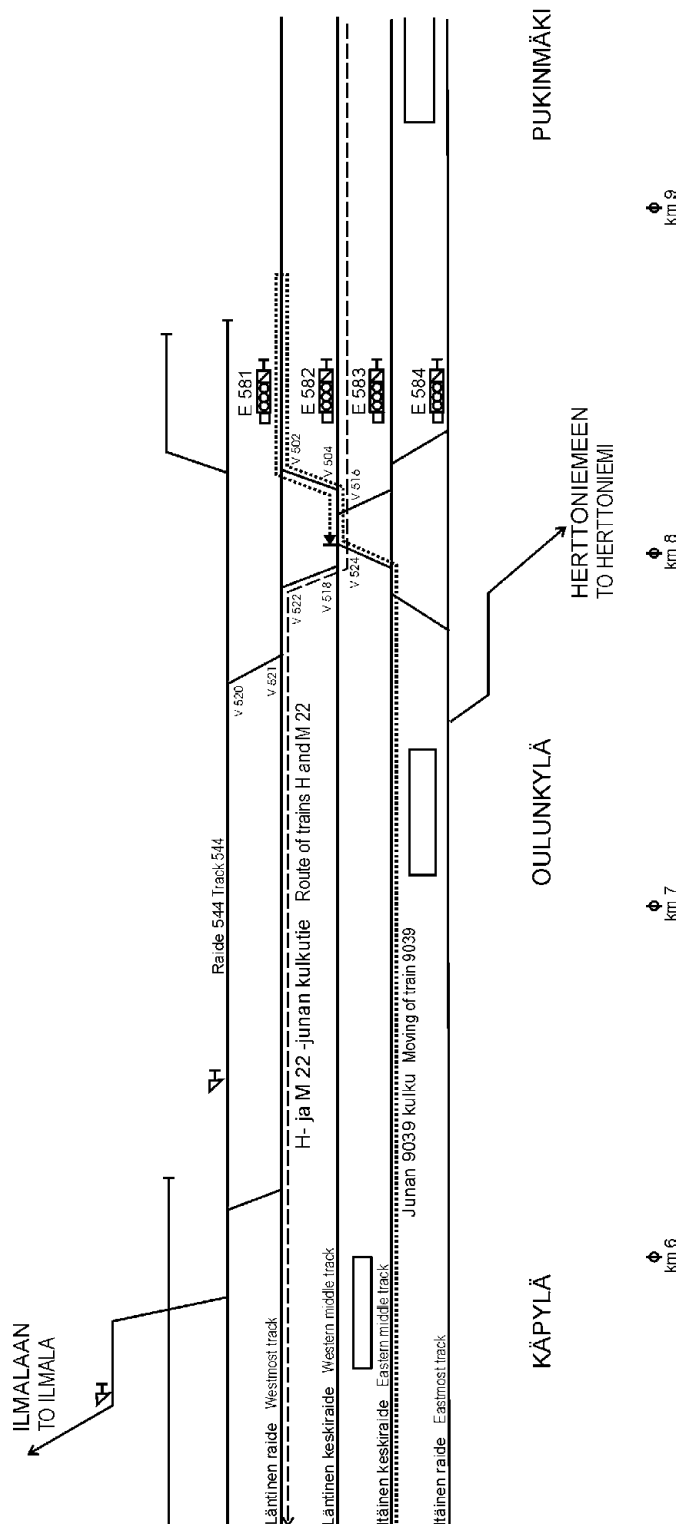
Kuva 2. Yksikkö 9039 oli tarkoitus siirtää opastimen E 581 takaa läntistä raidetta vaihteelle V 521 ja edelleen vaihteen V 520 kautta raiteelle 544. Sieltä oli tarkoitus jatkaa raideopastimen opasteilla Ilmalaan.

Figure 2. The intention was to move the unit 9039 from behind signal E581 along the west track to turnout V521 and further via turnout V520 to track 544 and continue to Ilmala as specified by the shunting signal aspects.

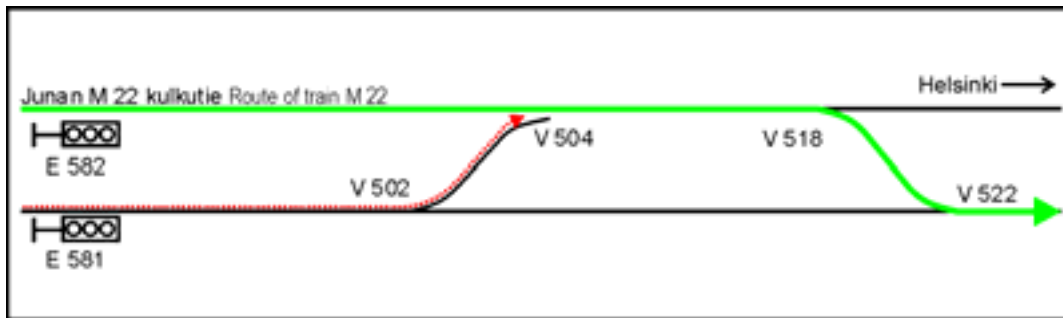
Vaihde V 503 oli silloin, kun 9039 lähti ohi punaisen opastimen, kohti junalle M 22 asetettua kulkutietä. Vaihteesta käytetään turvalaitesuunnittelussa nimitystä liukuva sivusuoja. Tässä tapauksessa vaihde V 503 ei toiminut junan M 22 kulkutien sivusuojana, koska ollessaan kummassa asennossa tahansa, vaihde olisi ollut kohti junan M 22 kulkutietä. Koska vaihde ei ollut sivusuojana, se ei myöskään kääntynyt junan M 22 kulkutietä tehtäessä vaan jäi siihen asentoon, jossa se oli edellisen ajon jäljiltä ollut. Kyseisessä tilanteessa junan M 22 kulkutien sivusuojana toimi opastin E 581. (Kuva 3)

Kuva 3. Turvalaitteet on suunniteltu niin, että vaihde V 502 ei toimi sivusuojana kuvassa nuolikärkisellä viivalla esitetylle junan M 22 kulkutielle. Jos junakulkutie on asetettu suoraan ylemmää, eli läntistä keskiraidetta pitkin, vaihde V 502 toimii kulkutien sivusuojana ja lukittuu suoraan johtavaan asentoon. Pisteviivalla on esitetty vaihteessa V 504 suistuneen yksikön reitti.

Figure 3. The signalling equipment is designed in a way that turnout V502 does not serve as flank protection for the route (arrow-head line) used by the M22 train. If the route is set as running straight forward on the western centre track, turnout V502 serves as flank protection for the travel route and locks into the straight forward position. The dotted line shows the travelling route of the unit that derailed on turnout V504.

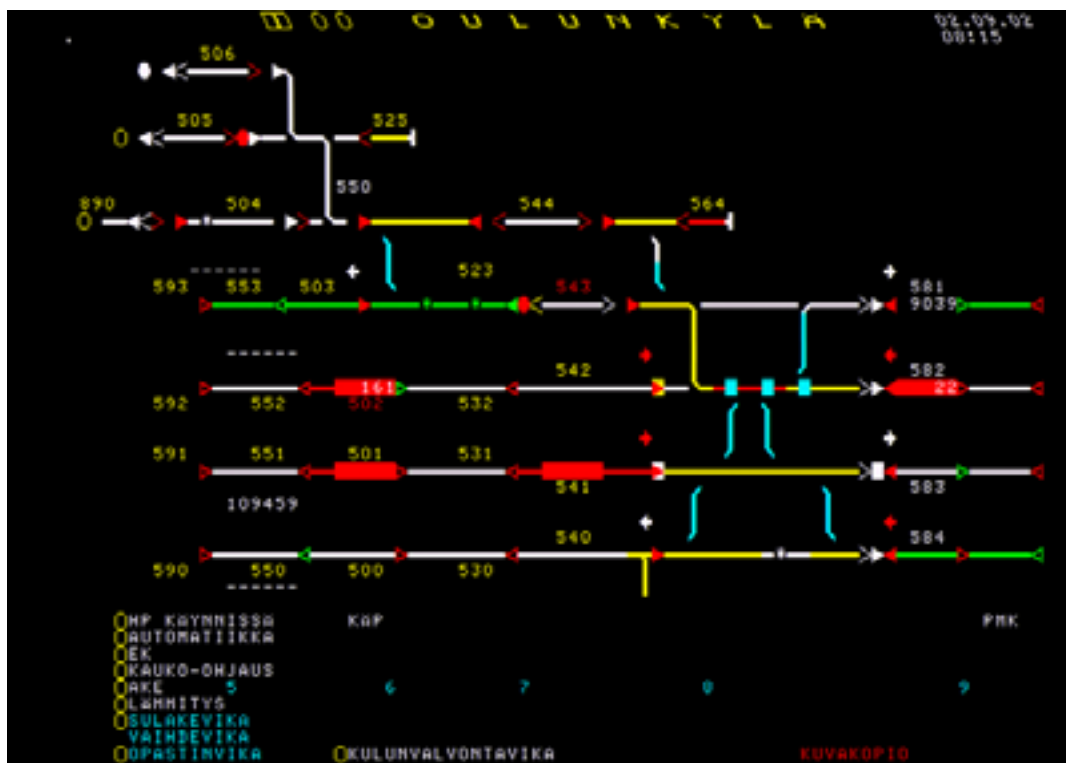
Kuva 4. Oulunkylän tilanne kauko-ohjaajan kuvaruudulla heti suistumisen jälkeen. Junanumero 9039 on jäänyt opastimen E 581 taakse ns. kuolleeksi junanumeroksi, kun yksikkö on ohittanut opastimen ilman asetettua kulkutietä. Siniset ruudut kolmen vaihteen kohdalla ilmaisevat vaihdevikaa.

Figure 4. The Oulunkylä situation as shown on the remote control operator's display immediately after the accident. Train number 9039 stays behind signal E581 as a so-called silent train number as the vehicle unit passed the signal without a set route. The blue boxes at the three turnouts refer to turnout defects.

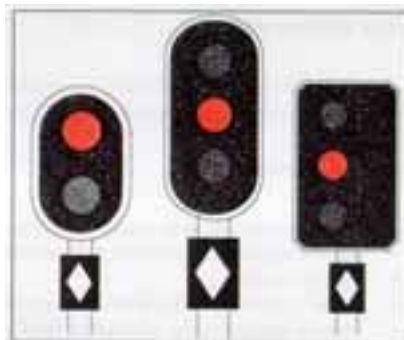
Liikennepaikalla pääopastimien opasteet koskevat aina junaliikennettä. Muuta kuin junaliikennettä liikennepaikan pääopastimien opasteet koskevat, kun opastimen mastossa on vaihtotyökilpi.

Kuva 5. Vaihtotyökilpi pääopastimen mastossa (Jt).

Figure 5. Shunting work sign in main signal mast.

Onnettomuustutkintakeskus suosittaa onnettomuuksien ehkäisemiseksi muutosta vaihtotyökilpijärjestelmään ja vaihtotyötapojen kehittämistä. Lisäksi esitetään, että kulunvalvontalaitteiden käyttöä myös vaihtotyöliikenteessä tulisi lisätä ohjeiden ja teknisten parannusten avulla.

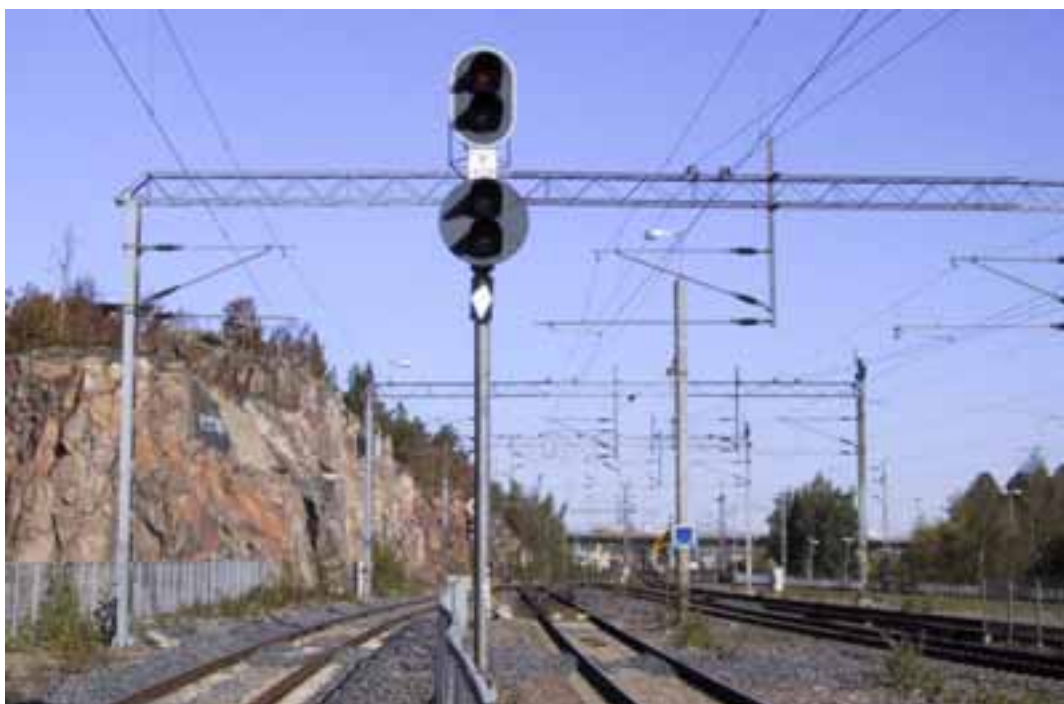
Kuva 6. Vaihtotyökilpi vanhan opastinjärjestelmän mukaisen pääopastimen mastossa Pasilassa.

Figure 6. Shunting work sign in main signal mast at Pasila, as specified in the earlier signal system.

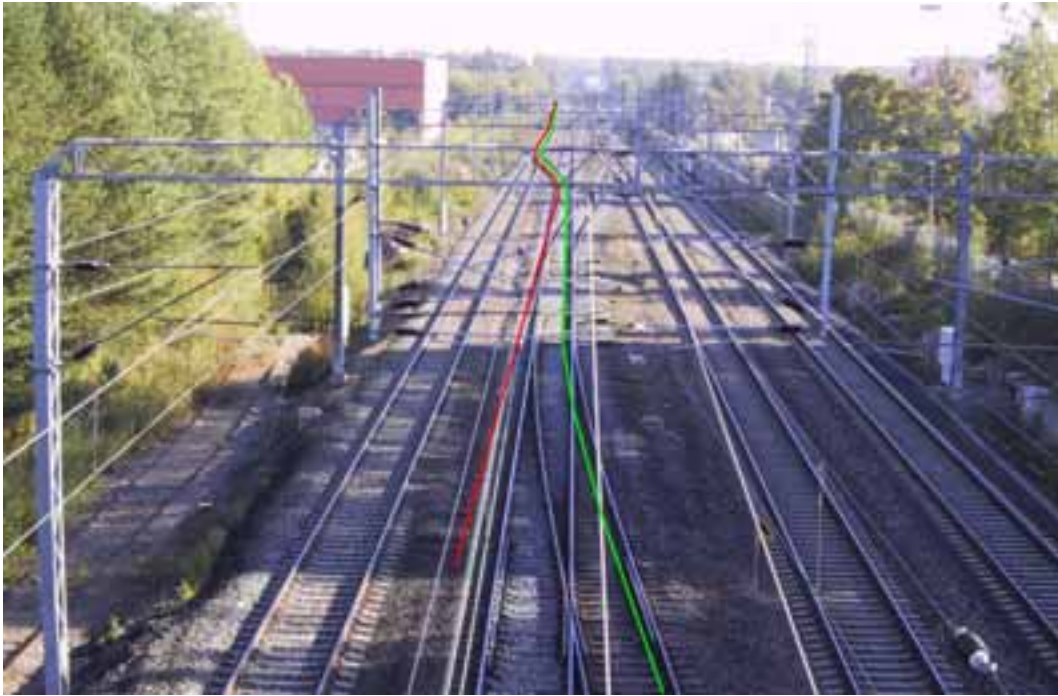
Kuva 1. Rikkoutuneen paikallisjunan siirrossa aiheutunut vaaratilanne ja suistuminen Oulunkylässä 2.9.2002. Vihreä viiva kuvaa junan 9039 ajoa Oulunkylän asemalta opastimen E 581 taakse. Punainen viiva on ajo opastimelta suistumispaikkaan. Kuva on otettu etelän suunnasta raivauksen ja radan korjauksen jälkeen.

Figure 1. Hazardous situation in transfer of broken-down commuter train and derailing of the train at Oulunkylä, on 2 September 2002. The green line shows the route travelled by train 9039 in question from Oulunkylä station to behind signal E581. The red line displays the running from the signal to the point of derailment. The picture is taken from the south after clearance work and track repair.

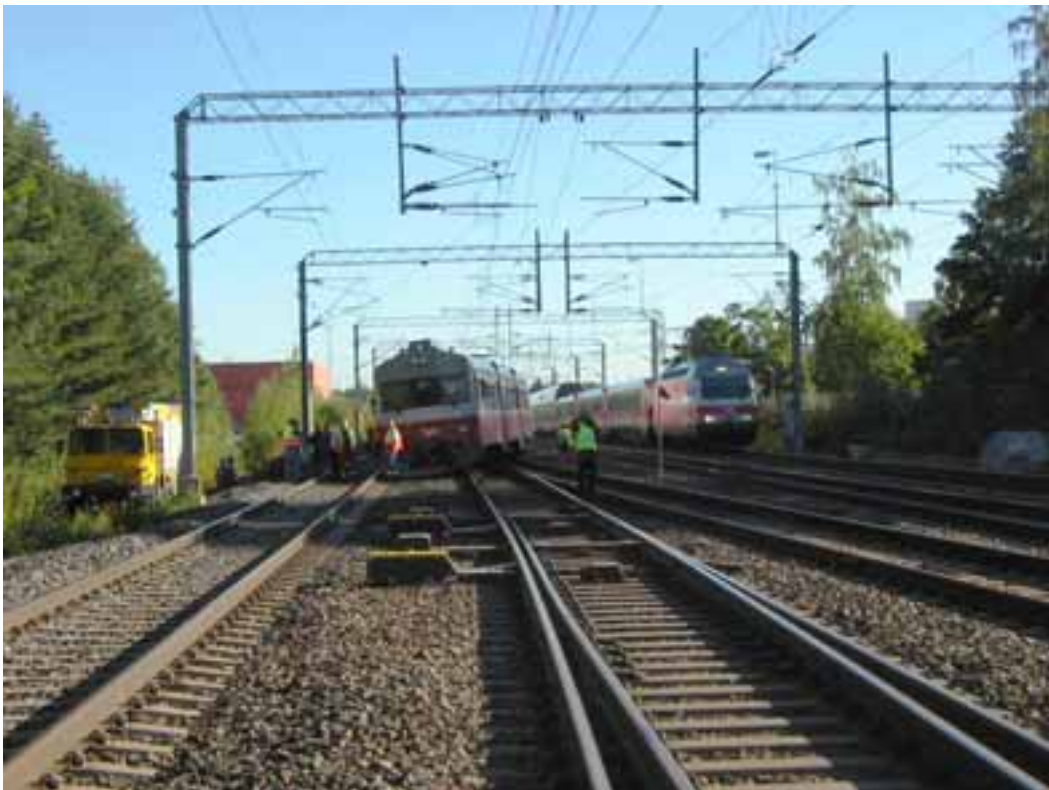
Suistumisen seurauksena kolmeen pitkään, suurimmalta sallitulta nopeudeltaan 80 km/h olevaan vaihteeseen aiheutui merkittäviä vaurioita. Suistuneesta junayksiköstä vaurioitui kaksi teliä. Lisäksi runkorakenteet ja päätyseinä vaunujen välissä, kolme poikittaispalkkia, sivupalkki ja esteenraivaaja vaurioituivat. Myös yksikön vaunut yhdistävä välilytkin vaurioitui pahoin.

Kuva 2. Rikkoutuneen paikallisjunan siirrossa aiheutunut vaaratilanne ja suistuminen Oulunkylässä 2.9.2002. Suistunut sähköjunayksikkö. Itäistä raidetta etelän suuntaan kulkeva juna ei liity tapaukseen.

Figure 2. Hazardous situation in transfer of broken-down commuter train and derailing of the train at Oulunkylä, on 2 September 2002. Derailed electric trainset. In the photo, the train travelling southward on the eastern track is not linked with the incident.

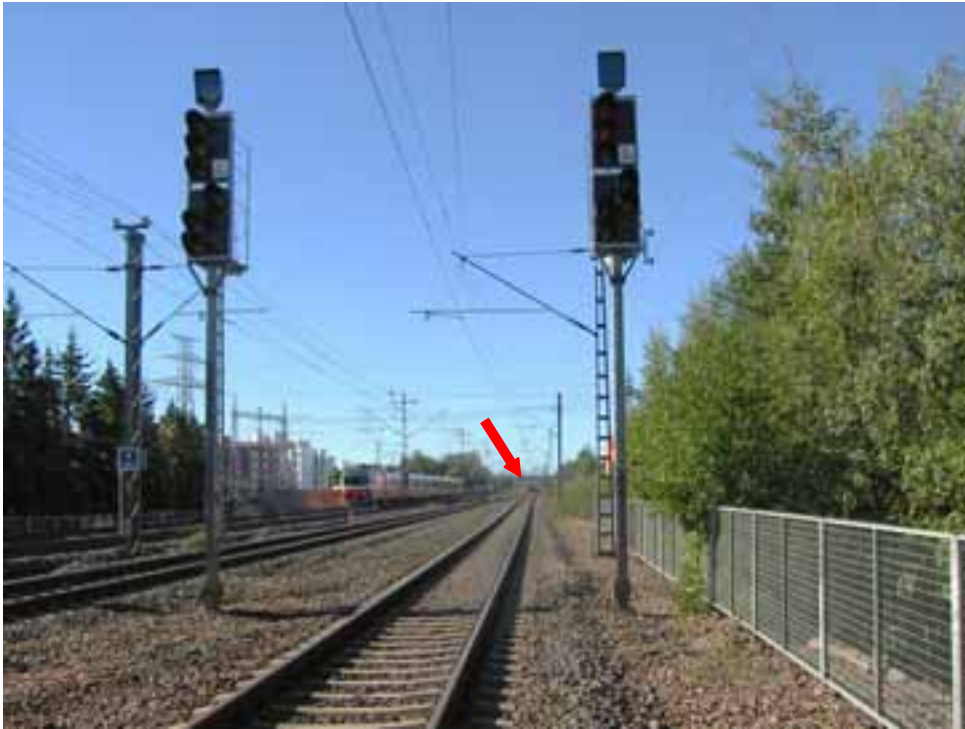
Kuva 3. Rikkoutuneen paikallisjunan siirrossa aiheutunut vaaratilanne ja suistuminen Oulunkylässä 2.9.2002. Oikealla opastin E 581, jonka "seis"-opasteen suistunut yksikkö ohitti. Mastossa ei ole vaihtotyökilpeä. Vasemmalla läntisen keskiraiteen opastin E 582, jonka eteen pikajuna M 22 pysähtyi. Suistunut yksikkö näkyy kuvassa taustalla (nuoli).

Figure 3. Hazardous situation in transfer of broken-down commuter train and derailing of the train at Oulunkylä, on 2 September 2002. To the right, signal E581 that displayed the "Stop" aspect which the trainset passed. The mast has no shunting work sign. To the left, on the western centre track, signal E582 at which the train M 22 stopped. The derailed vehicle unit is shown on the background (arrow).

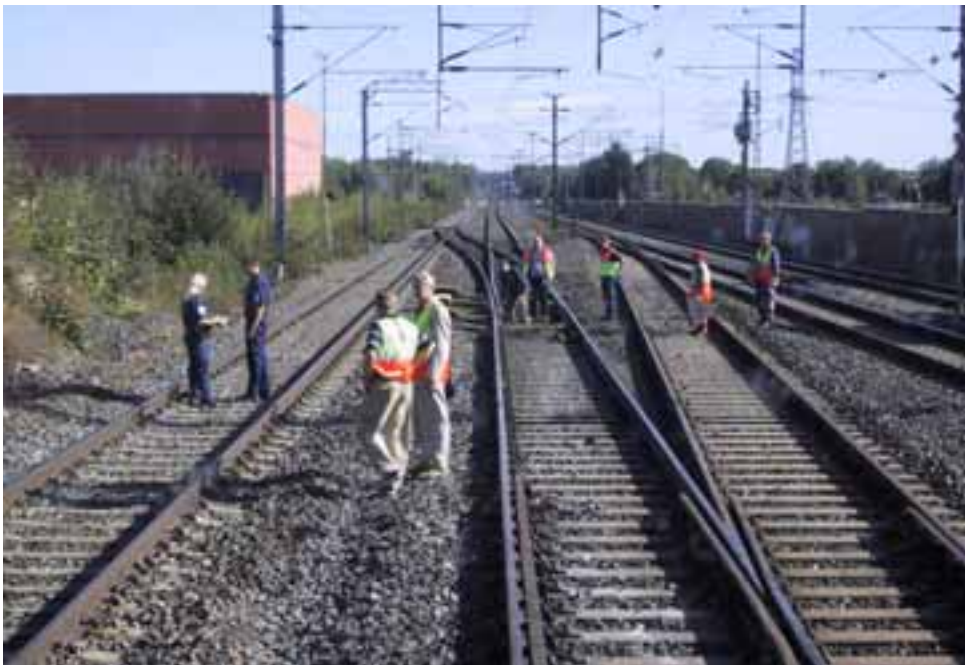
Kuva 4. Rikkoutuneen paikallisjunan siirrossa aiheutunut vaaratilanne ja suistuminen Oulunkylässä 2.9.2002. Kuva suistuneen yksikön takaohjaamosta pohjoisen suuntaan. Suistuminen tapahtui kuvan vaihteessa, jonka kieli on taipunut. Myös betonisissa ratapölkkyissä näkyy suistuneiden pyörien jättämiä vaaleita jälkiä.

Figure 4. Hazardous situation in transfer of broken-down commuter train and derailing of the train at Oulunkylä, Finland, on 2 September 2002. Photo taken from the tail-end driver's cabin of the derailed trainset heading northwards. The train derailed on the turnout with a bent blade. Also the concrete sleepers display traces left by derailed wheels.
