Tutkintaselostus

C 10/2003 R

Vaihtotyöyksikön törmäminen VAK-vaunuihin Kemin rautapihalla 14.11.2003

SHUNTING UNIT COLLIDING WITH WAGONS DESIGNED FOR THE TRANSPORT OF DANGEROUS GOODS ON KEMI RAILWAY YARD, FINLAND, ON NOVEMBER 14, 2003

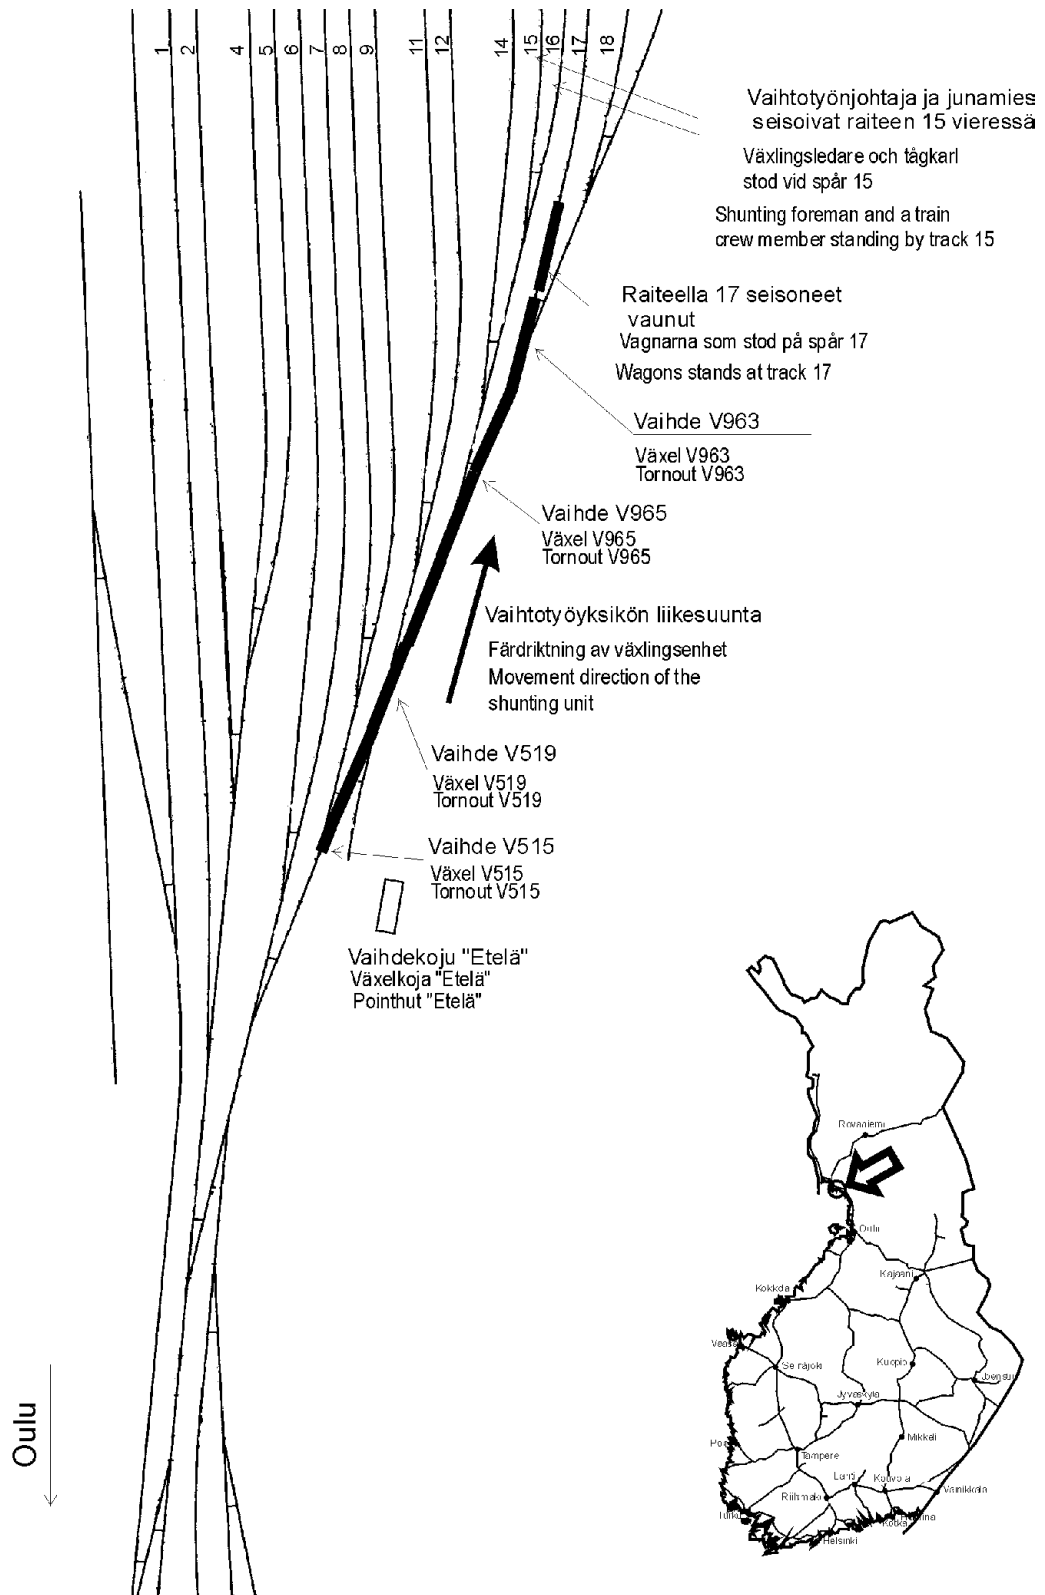
Kuva 1. Törmäys tapahtui Kemin ratapihan eteläpäässä raiteella 17.

Figure 1. Collision taking place on track 17 in the south end of Kemi railway yard.

Tutkintaselostuksen kohdassa 1.2 olevassa raiteistokaaviossa on vaihde V965 kolmessa eri paikassa. Samalla numerolla ei yleensä ole kuin yksi vaihde samalla liikennepaikalla, joten kaaviossa voi olla virhe.

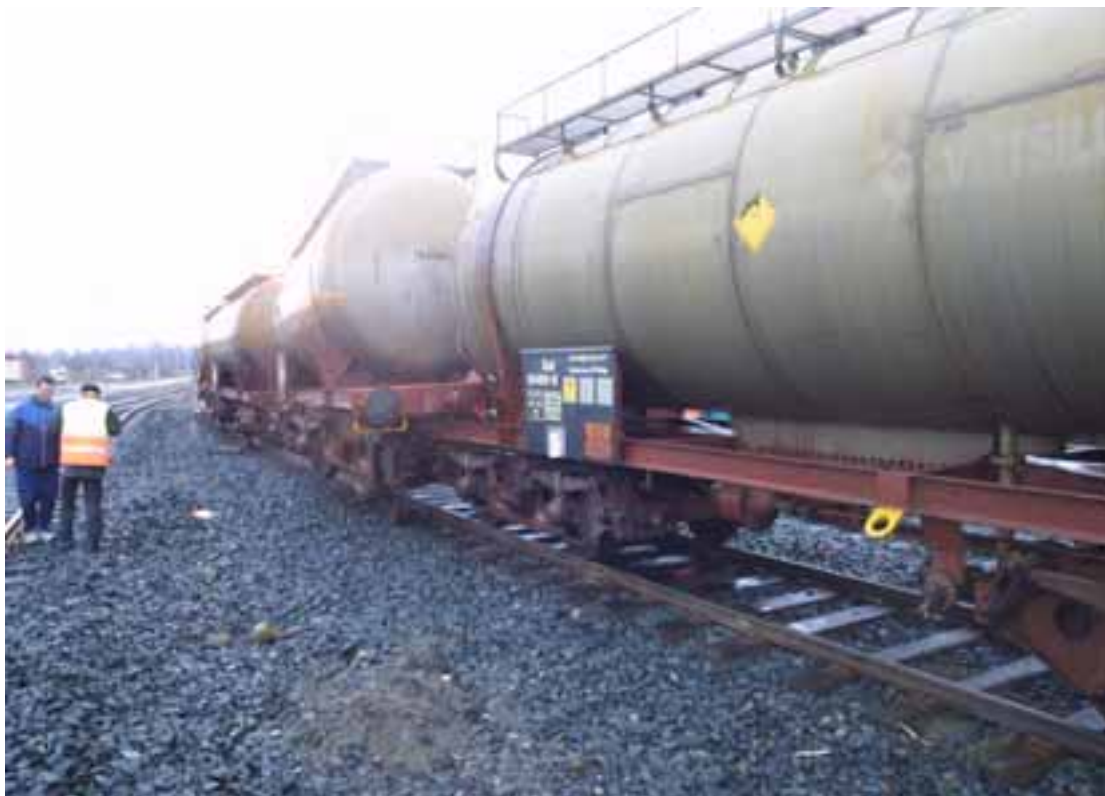
Kuva 2. Ensimmäisenä työnnetty vaunu nousi seisseen vaunun päälle siten, että sen puskinpalkki nousi seisseen vaunun runkopalkin päälle.

Figure 2. The first one of the wagons being pushed climbed over a wagon at stand-still, with its buffer bolt raising on top of the frame beam of the wagon at stand-still.

Vaihtotyöyksikön työntämistä vaunuista ensimmäisenä ollut vaunu suistui kokonaan kiskoilta. Se meni törmäyksen voimasta osittain raiteella 17 seisseen vaunun päälle. Vaunu vaurioitui niin pahoin, että se jouduttiin romuttamaan. Sen säiliö säilyi kuitenkin ehjänä.

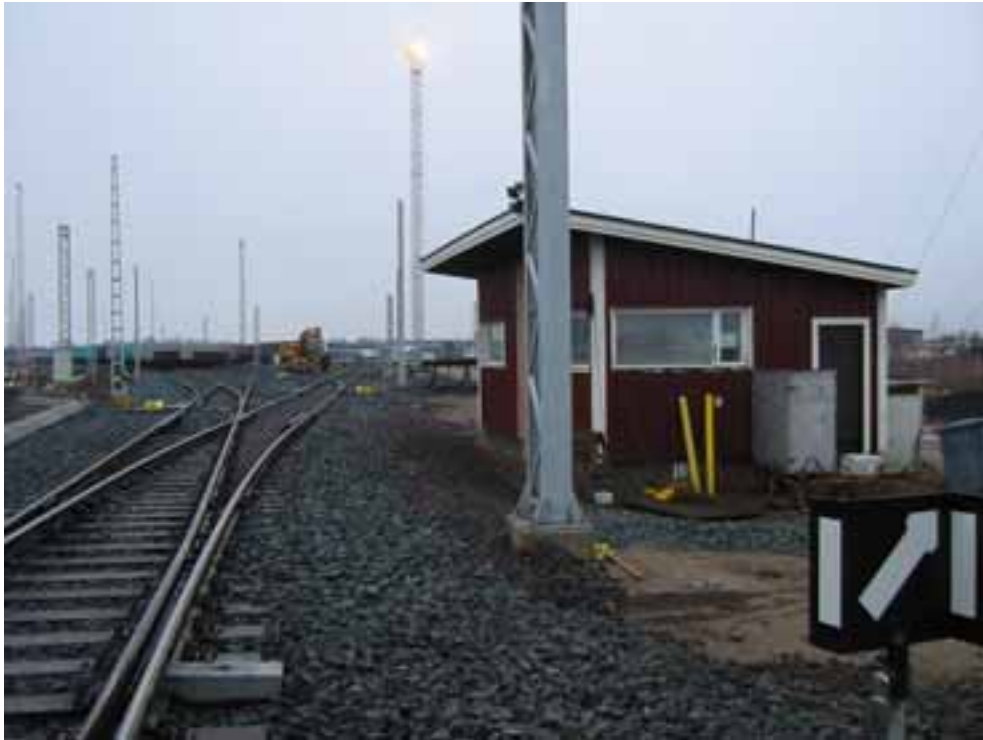
Kuva 3. Näkymä Etelän vaihdekojulta kohti raidetta 17.

Figure 3. View from pointhut "Etelä" toward track 17

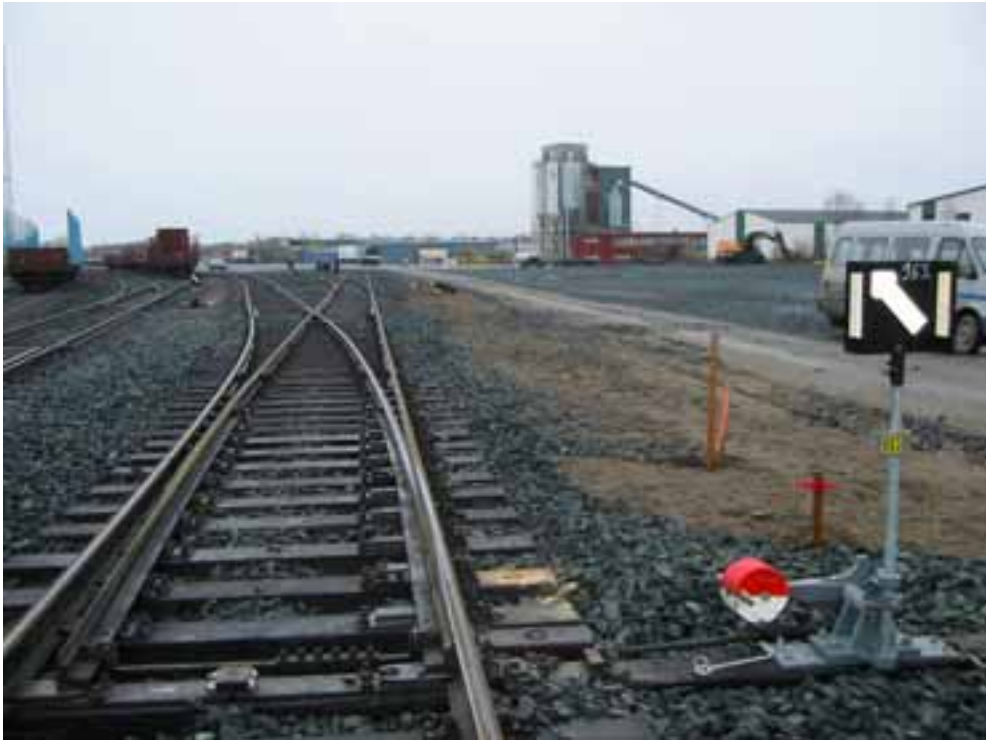
Vaihteet V515, V519, V963 ja V965, joiden kautta vaunut ohjautuivat raiteelle 17, ovat käsin käännettäviä. Sähkökääntölaitteilla varustettuja vaihteita tullaan ohjaamaan uudella asetinlaitteella, joka otetaan käyttöön vuoden 2004 lopulla.

Kuva 4. Vaihde V963 on käännetty kohti raidetta 17.

Figure 4. Turnout V963 having been operated to open to track 17.
